Kraj:	Čís.sm.obj.:
Středočeský	SMLD-0038/00066001/2024
Katastrální území:	Čís.akce:
Dolní Bousov	24006
Akce:	Datum:
III/27937 Dolní Bousov, rekonstrukce	Formát:
	Měřítko:
	-
Část:	Stupeň:
SOUVISEJÍCÍ DOKUMENTACE	PDPS
	Číslo kopie:
Příloha:	Číslo přílohy:
Diagnostický průzkum	F.2

Objednatel zprávy:	4roads s.r.o.
Sídlo objednatele:	Slunná 541/27, 162 00 Praha 6-Střešovice
Účel zprávy:	Diagnostický a geotechnický průzkum vozovky a doporučení pro PD
Zprávu provedl:	Milan Beck, DiS., Petr Martschini, Martin Hošek
Číslo zprávy:	D81/2024
Realizace:	04-05/2024

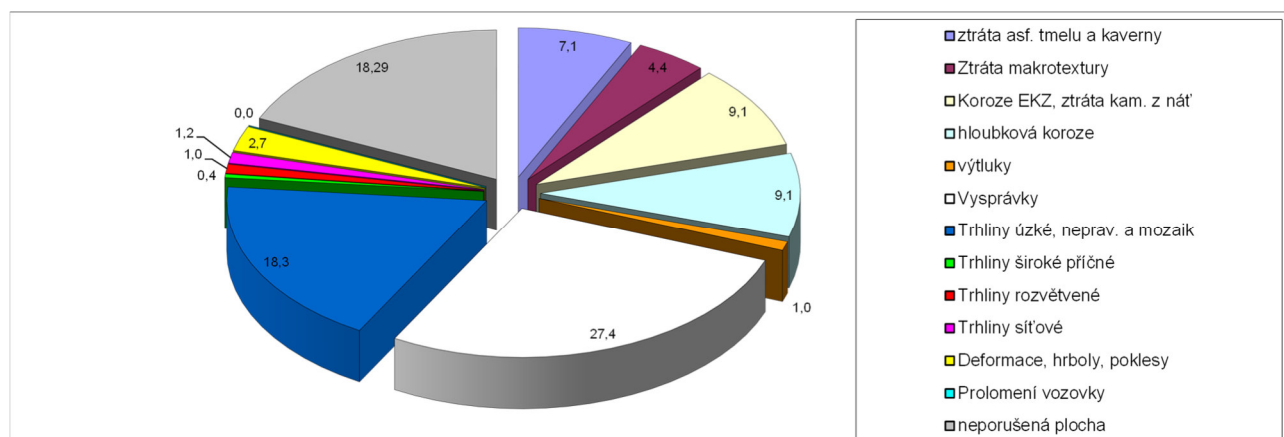
Vizuální prohlídkou povrchu vozovky byly zjištěny a zaznamenány viditelné poruchy. Přehled typů a rozsah poruch podle TP 82 – Katalog poruch netuhých vozovek je uveden v následující tabulce.

V souladu s TP 87 tab. 7 je možné vozovku zařadit do klasifikačního stupně 5.

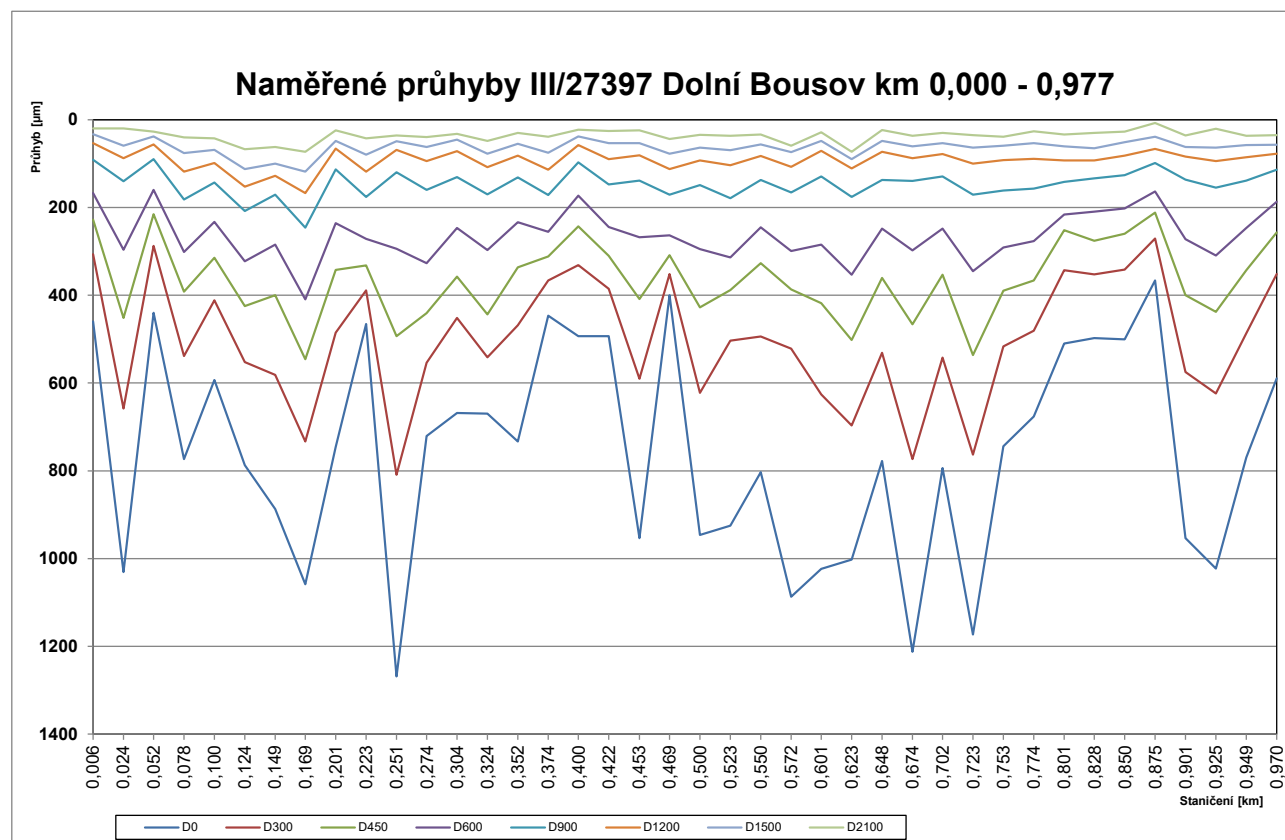
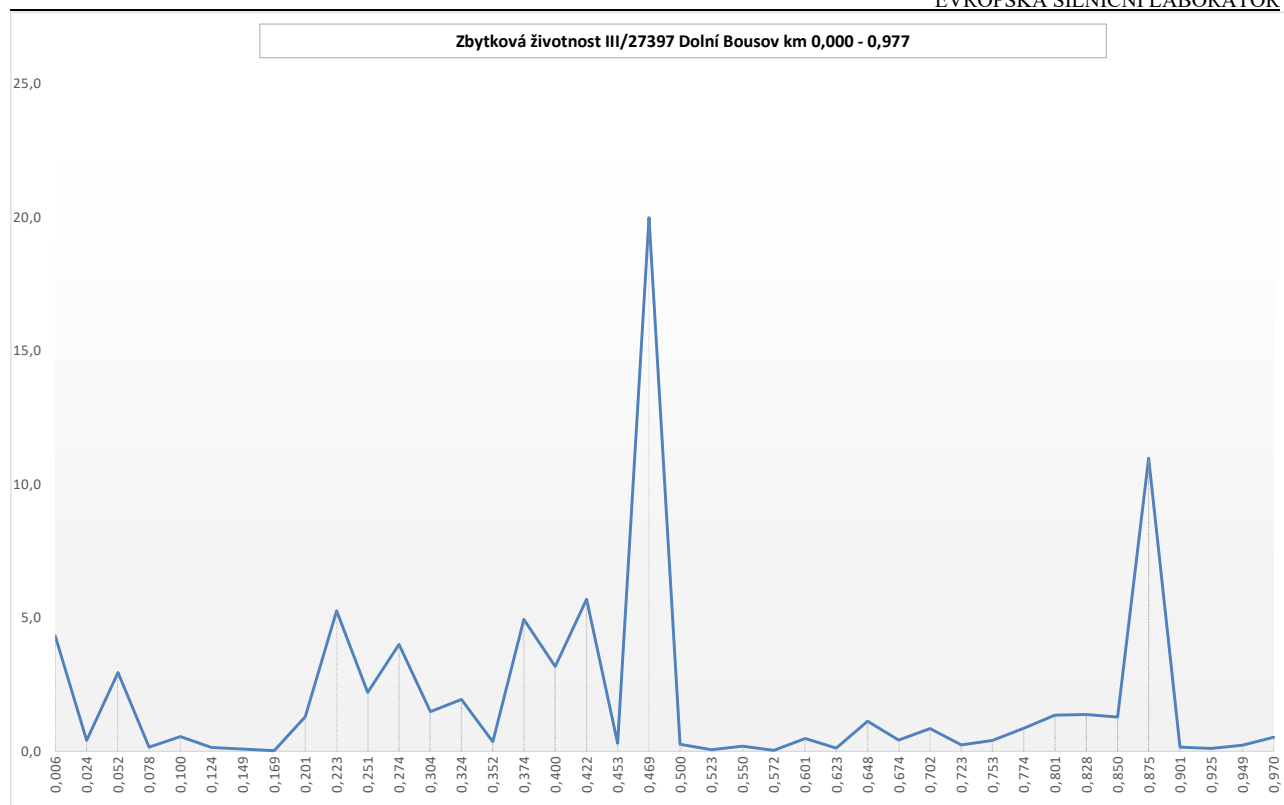
1. Heterogenní mechanickou účinnosti stávající konstrukce vozovky s odlišnostmi v trase reflektující rozdílné složení konstrukce vozovky (překopy) se zaznamenanými vysokými průhyby pod návrhovým zatížením.

- Nízké parametry únosnosti a celkové fakticky nulové zbytkové životnosti až na ojedinělé úseky, která souvisí s opravami vozovky nad inženýrskými sítěmi a odlišnou skladbou

- Byly zaznamenány celkově vysoké průhyby pod návrhovým zatížením s parametrem v 50 % kvantilu trase 770 μm a rozptylem 336 - 1268 μm
 - Tato skutečnost mimo jiné souvisí i se subtilním krytem z AC vrstev a porušením vrstvy PM

2. Stmelené vrstvy vykazují rozkolísané parametry reflektující stav porušení krytu a podkladních vrstev i četné zásahy do komunikace v intravilánu s odlišnou skladbou.

3. nestmelené vrstvy mají nedostatečné parametry pro šterkovité materiály na úrovni vrstvy ŠP, respektive MZ s parametrem v 85% kvantilu 121 MPa
4. Podloží má rovněž rozkolísané parametry s 85% kvantilem celé trasy E 53 MPa, tedy cca 45 MPa Edef2, s lokálním minimem 37 MPa a maximem 106 MPa.

- Zaznamenané minimum únosnosti podloží je tak s maximálním dosažitelným parametrem Edef2 20-30 MPa.
5. Návrh teoretického zesílení reflektuje výše identifikované skutečnosti a je v rozptylu 0-15 cm s teoretickým průměrem 8 cm z AC vrstvy.
