**DIAGNOSTICKÝ PRŮZKUM
KONSTRUKCE VOZOVKY
SILNICE II/237
MŠEC - SRBEČ,
KM 21,456-26,774**

Zpráva č. DV-25-037 z 07/2025

**Krajská správa a údržba silnic
Středočeského kraje, p.o.
Zborovská 11
150 21 Praha 5**

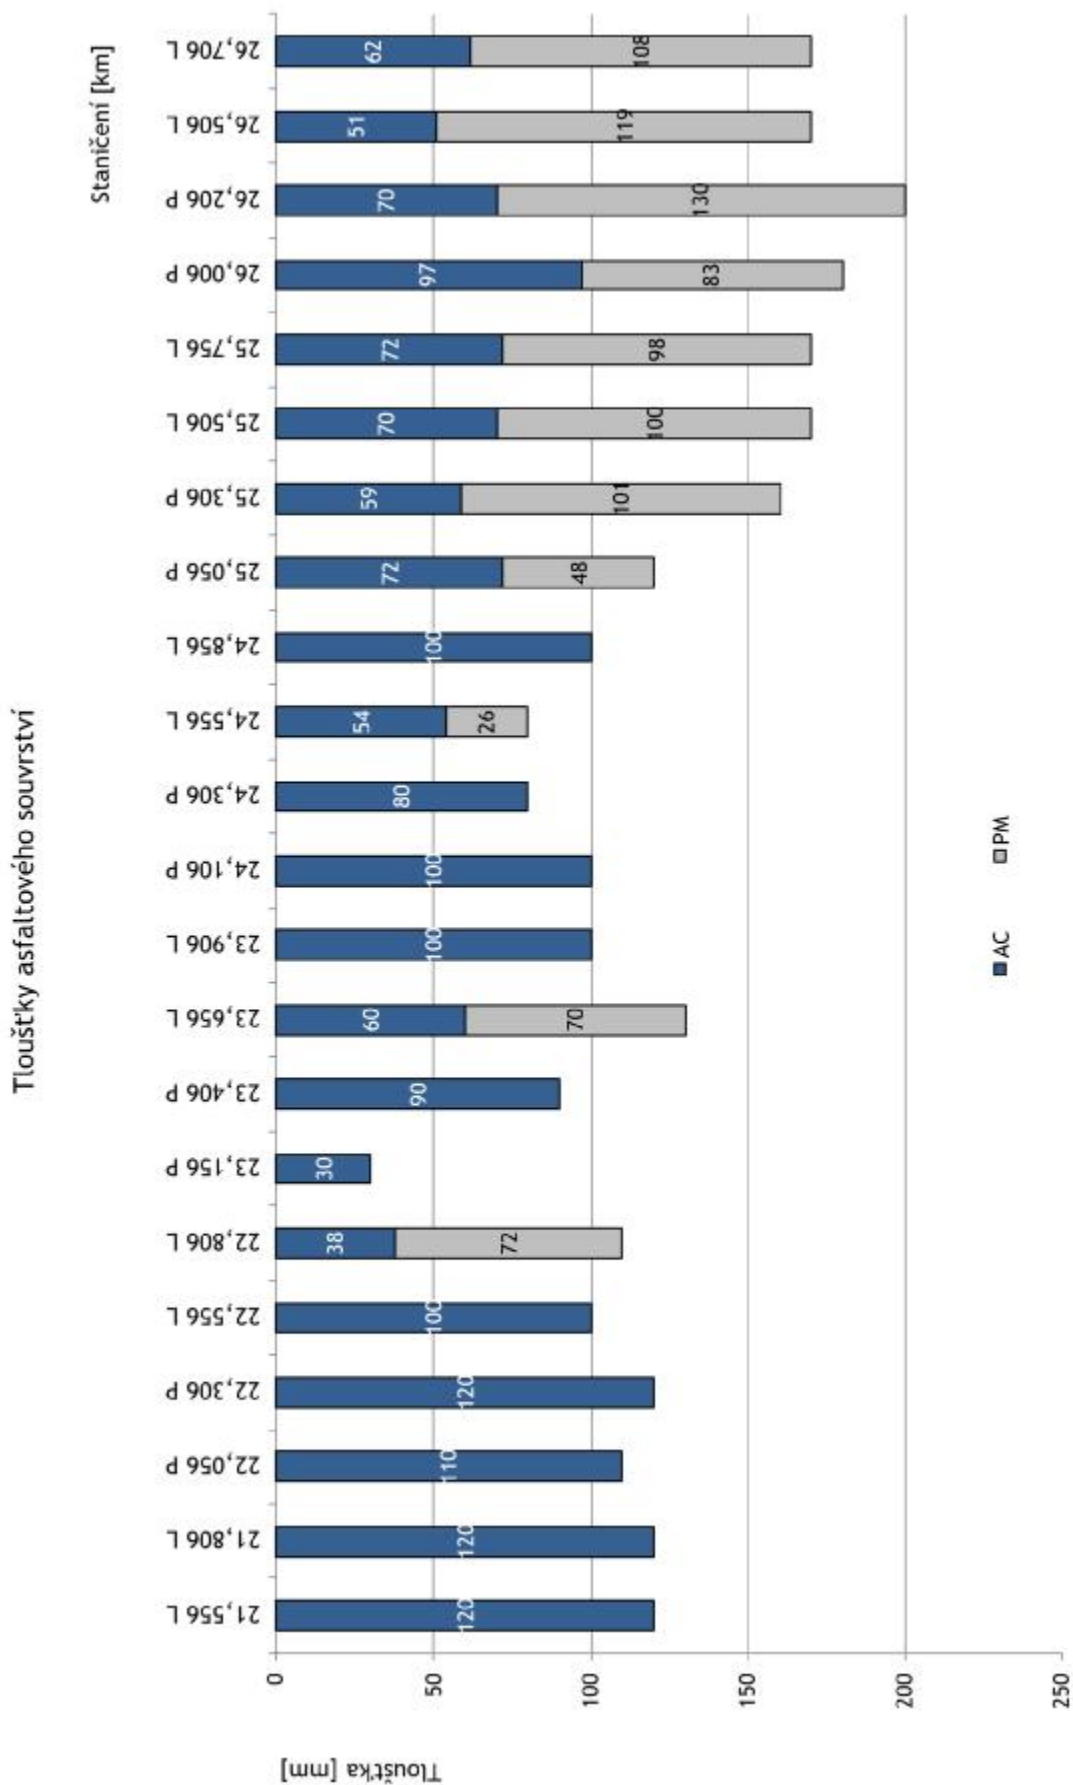
Graf 1

Na vybraných místech výše citovaného úseku bylo odebráno celkem 22 jádrových vývrtů. Konstrukční vrstvy krytu vozovky tvoří obrusná vrstva v průměrné tloušťce 36 mm, ložní vrstva v průměrné tloušťce 40 mm (kromě vývrtů č. 3, 8, 16 a 19), a u vývrtů č. 1, 2, 4, 5, 17, 20, 21, 22 ještě podkladní vrstva v průměrné tloušťce 33 mm. Průměrná tloušťka asfaltového souvrství je 81 mm. Stanovení tlouštěk bylo provedeno dle ČSN EN 12697-36. Počet odebraných jádrových vývrtů odpovídá zadání objednatele. Dokumentace a popis JV jsou uvedeny v příloze č. III.

Číslo vývrtu	Staničení [km]	Konstrukční vrstvy [mm]				CELKEM AC
		obrusná	ložní	I. podkladní	PM	
22	21,556 L	40	43	37		120
21	21,806 L	37	40	43		120
1	22,056 P	40	46	24		110
2	22,306 P	27	44	49		120
20	22,556 L	39	32	29		100
19	22,806 L	38			72	38
3	23,156 P	30				30
4	23,406 P	20	37	33		90
18	23,656 L	35	25		70	60
17	23,906 L	41	39	20		100
5	24,106 P	23	48	29		100
6	24,306 P	38	42			80
16	24,556 L	54			26	54
15	24,856 L	32	68			100
7	25,056 P	30	42		48	72
8	25,306 P	59			101	59
14	25,506 L	32	38		100	70
13	25,756 L	37	35		98	72
9	26,006 P	39	58		83	97
10	26,206 P	37	33		130	70
12	26,506 L	28	23		119	51
11	26,706 L	32	30		108	62

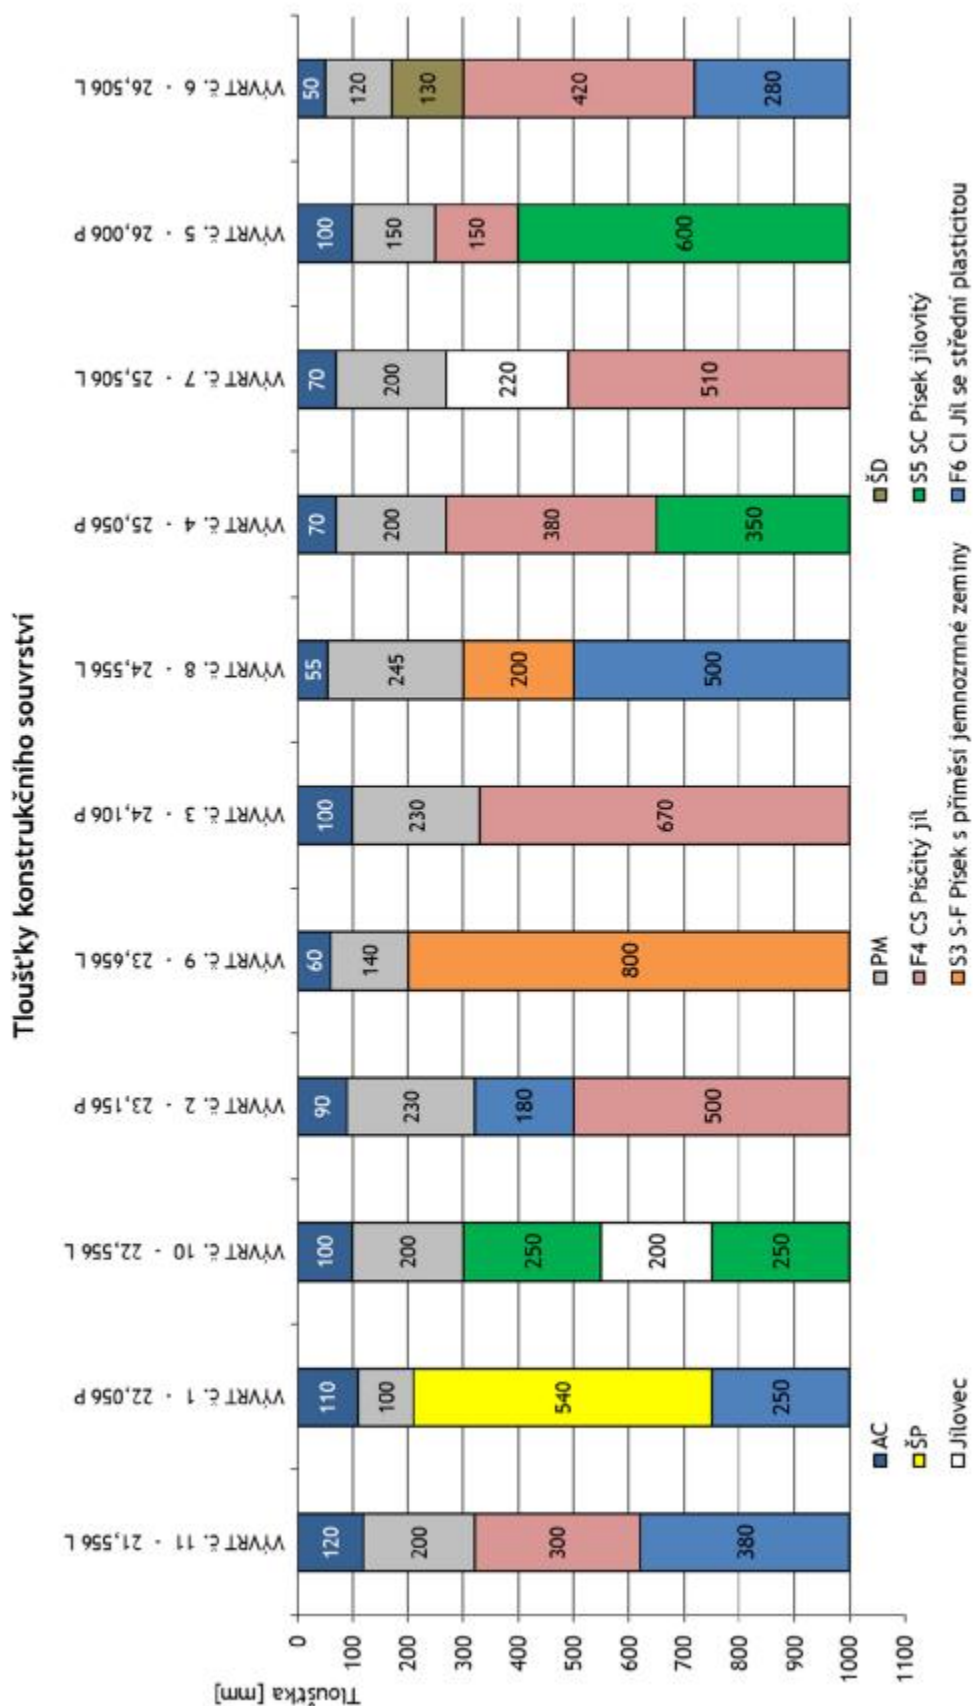
Graf 2

Na vybraných místech výše citovaného úseku bylo provedeno celkem 11 geotechnických vrtaných sond k identifikaci druhu a stavu jednotlivých konstrukčních vrstev. Sondy byly provedeny do hloubky cca 1,0 m. Počet provedených sond odpovídá zadání objednatele. Dokumentace a popis GS jsou uvedeny v příloze č. IV.

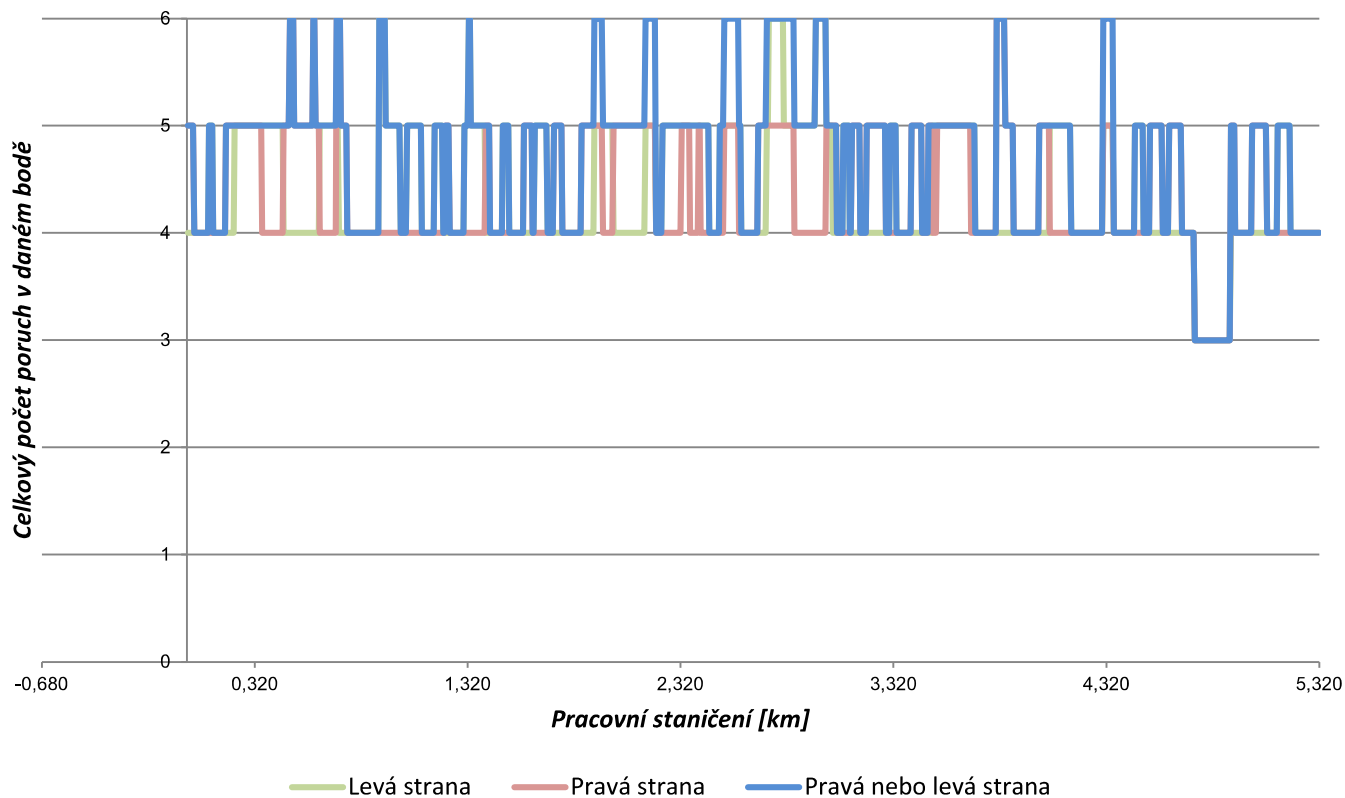
Součtový graf poruch

Povrch je zasažen kavernami a ztrátou asfaltového tmelu přecházející do hloubkové koroze. Na vozovce se nachází vysoké množství síťových trhlin - většinou podél krajů vozovky. Vozovka je plošně deformována nepravidelným zvlněním s výraznými poklesy podél okrajů vozovky. Na vozovce dochází k olamování okrajů. Protokol VIP je uveden v příloze č. II.

Název poruchy	Celková délka postižených částí [m]			% zastižené délky komunikace			% ze všech zastižených poruch		
	L	P	L nebo P	L	P	L nebo P	L	P	L nebo P
Kavery	5320	5320	5320	100,0	100,0	100,0	21,4	21,4	21,4
Ztráta asfaltového tmelu	5320	5320	5320	100,0	100,0	100,0	21,4	21,4	21,4
Hlubková koroze	5320	5320	5320	100,0	100,0	100,0	21,4	21,4	21,4
Síťové trhliny	810	1490	2030	15,2	28,0	38,2	3,3	6,0	8,2
Olamování okrajů vozovky	1370	530	1720	25,8	10,0	32,3	5,5	2,1	6,9
Plošná deformace vozovky	5150	5150	5150	96,8	96,8	96,8	20,7	20,7	20,7

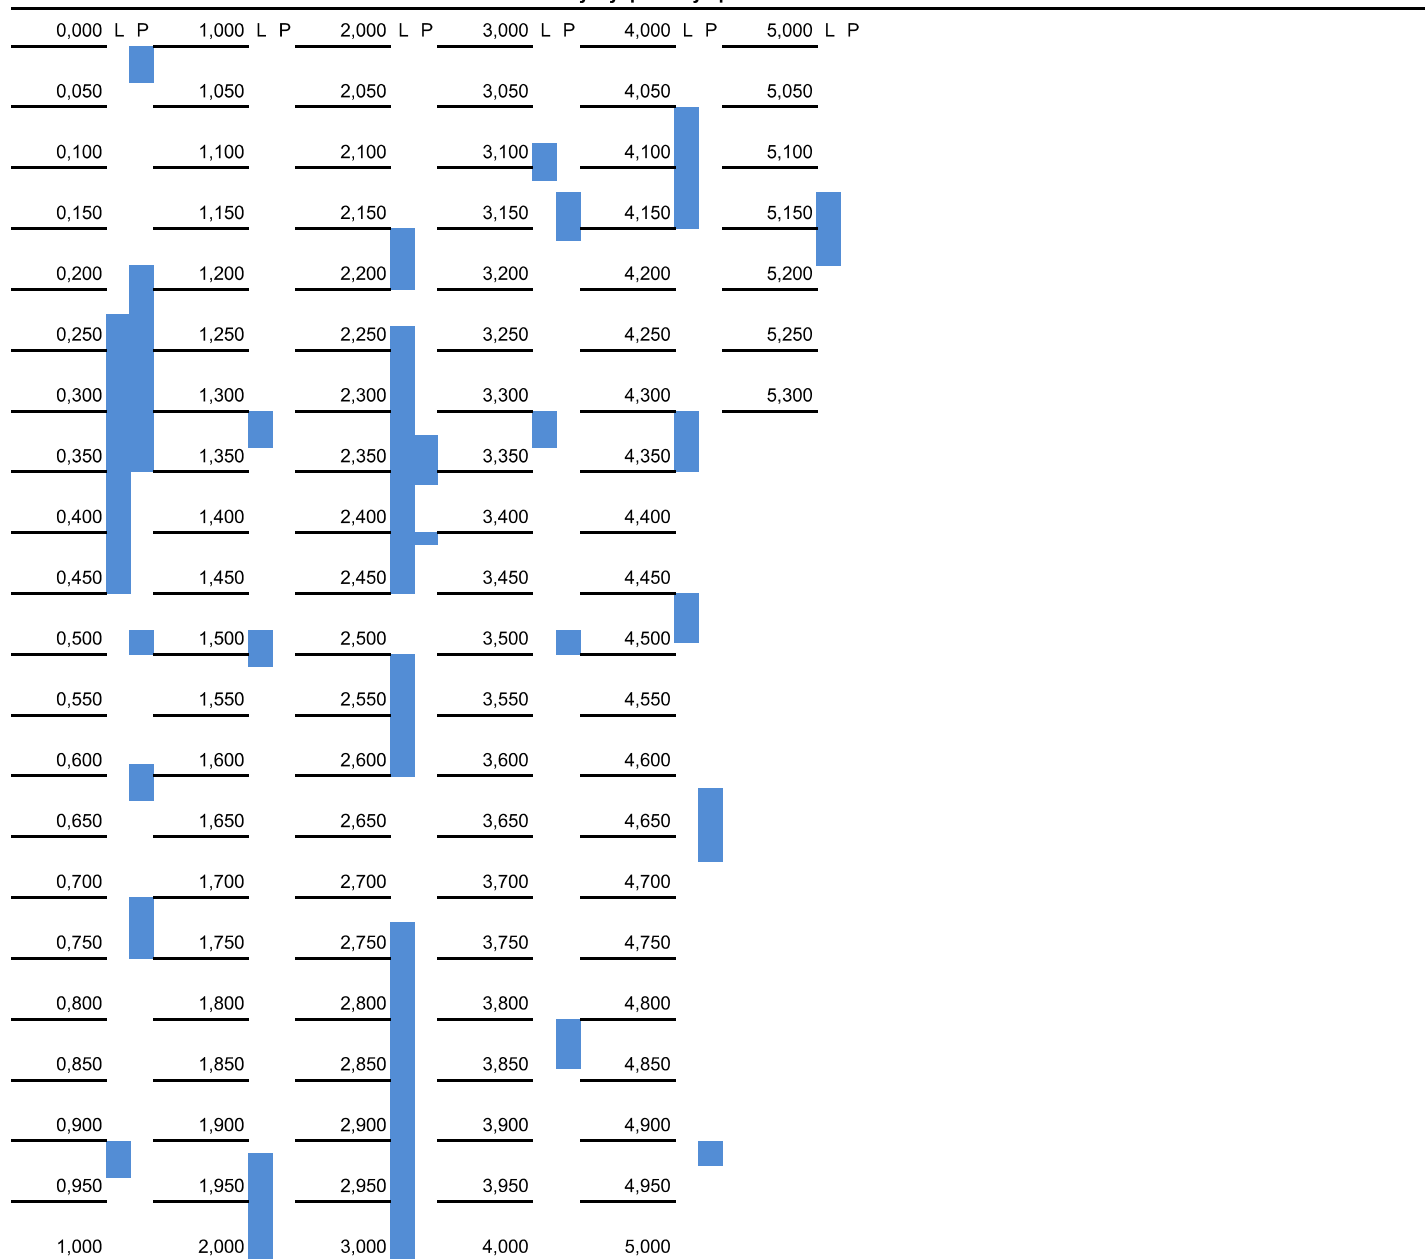
Výskyt poruchy - pracovní staničení

Název poruchy:	Olamování okrajů vozovky	Číslo dle TP 82 :	18	Číslo dle. č. RSD:	-				
Popis:	Projevuje se podélnými, mozaikovými nebo síťovými trhlinami a deformacemi na okraji vozovky nebo poklesem kraje vozovky. Častý výskyt je při konstrukcích jako jsou panely tramvajového tělesa, obrubníky, kolem vpustí, poklopů a jiných napojení na betonové konstrukce.								
Statistické zpracování:	Celková délka postižených částí [m]			% zastižené délky komunikace			% ze všech zastižených poruch		
	L	P	L nebo P	L	P	L nebo P	L	P	L nebo P
	1370	530	1720	25,8	10,0	32,3	5,5	2,1	6,9
Poznámka:
