ZPRÁVA č. 0821 V225057

**DIAGNOSTIKA VOZOVKY A NÁVRH OPRAVY
NA VYBRANÉM ÚSEKU SILNICE III/3314**

**PŘEDMĚŘICE NAD JIZEROU – ČIHADLA
km 3,560 – 6,128**

KVĚTEN 2023

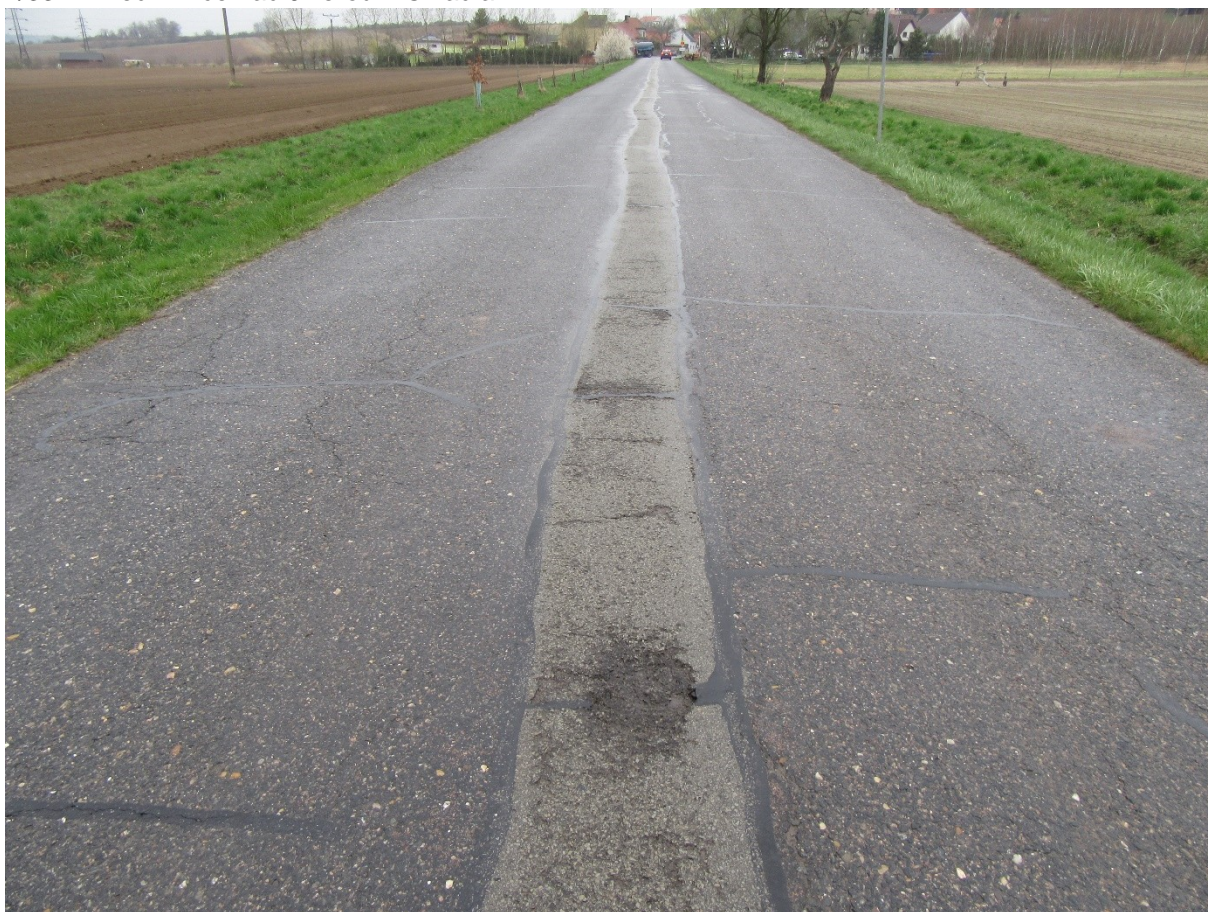
km 3,710+

Mozaikové, příčné, podélné a nepravidelné rozvětvené trhliny, ztráta asfaltového tmelu, hloubková koroze, výtluky, vysprávkky, zanesení příkopů, zvýšená nezpevněná krajnice.

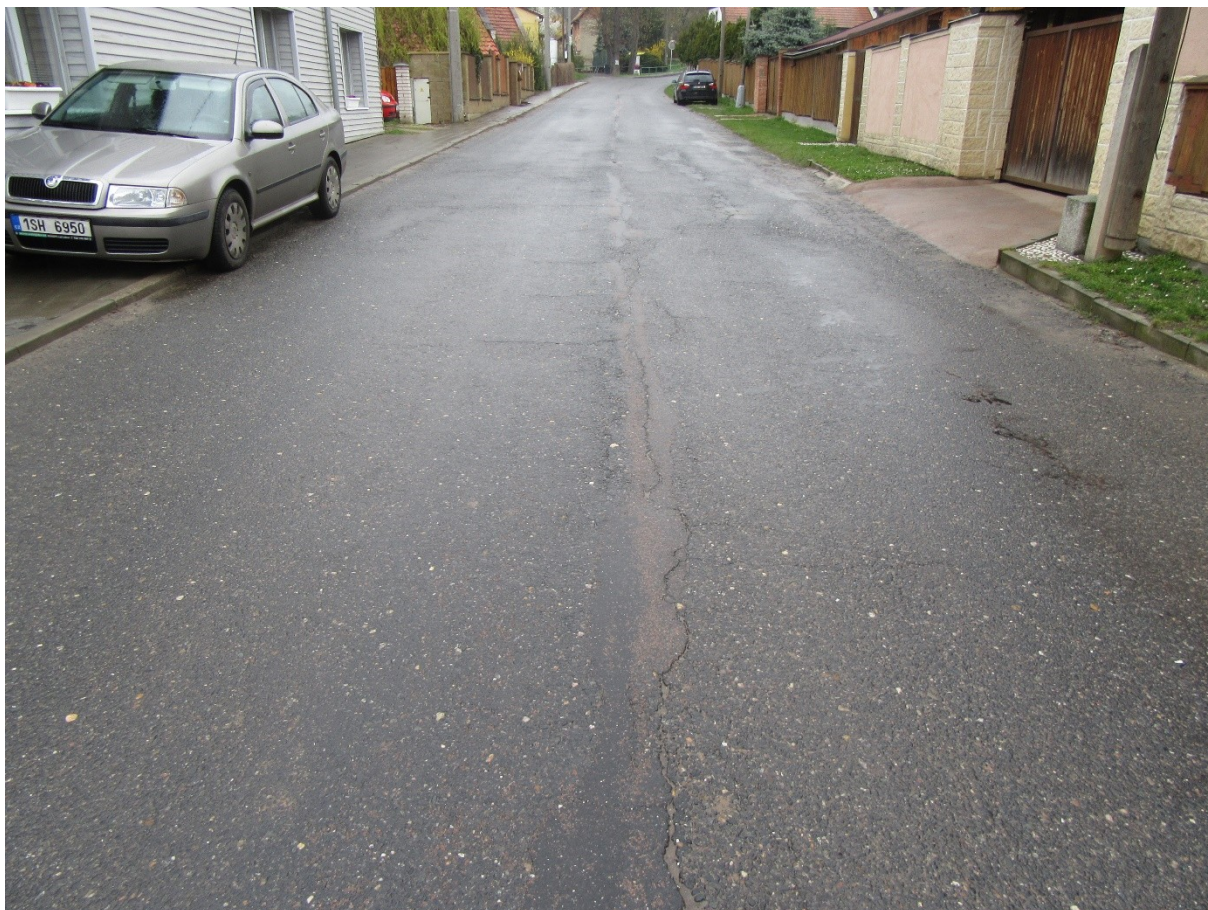
km 4,010+

Mozaikové, podélné a příčné rozvětvené trhliny, síťové trhliny; intravilán obce Čihadla.

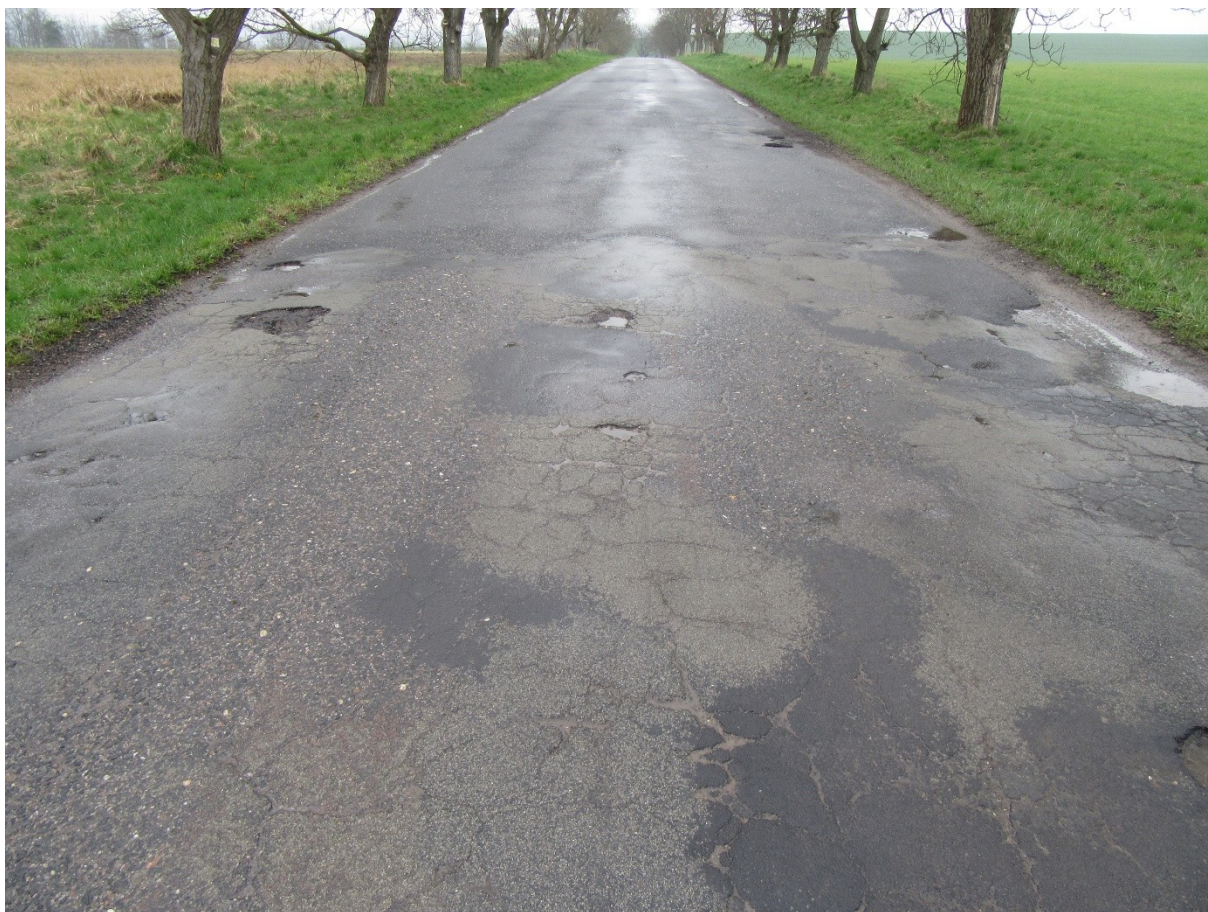
km 4,410+

Mozaikové/síťové trhliny, výtluky, vysprávký, nepravidelné hrboly, zanesení příkopů, zvýšená nezpevněná krajnice.

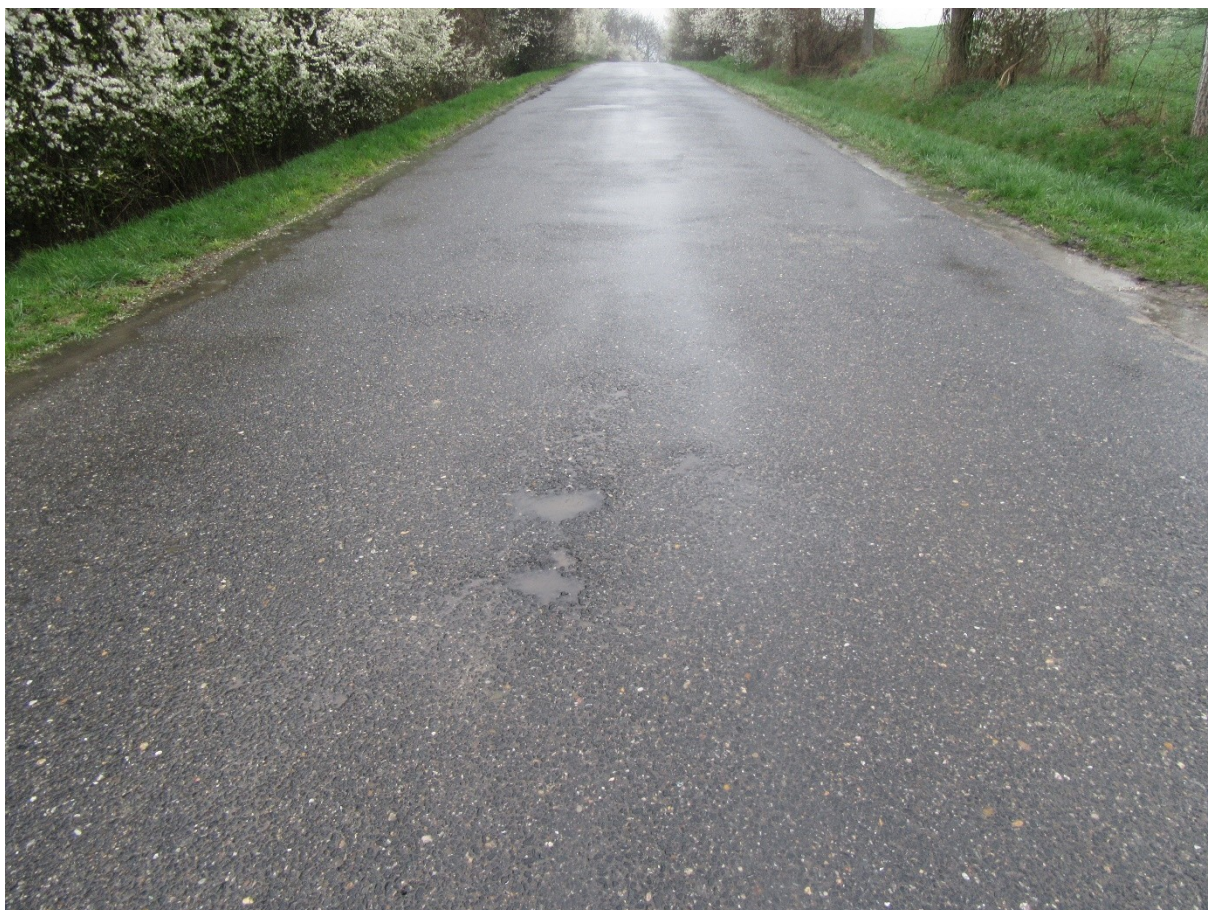
km 4,850+

Ztráta asfaltového tmelu, hloubková koroze, výtluky, zanesení příkopů, zvýšená nezpevněná krajnice.

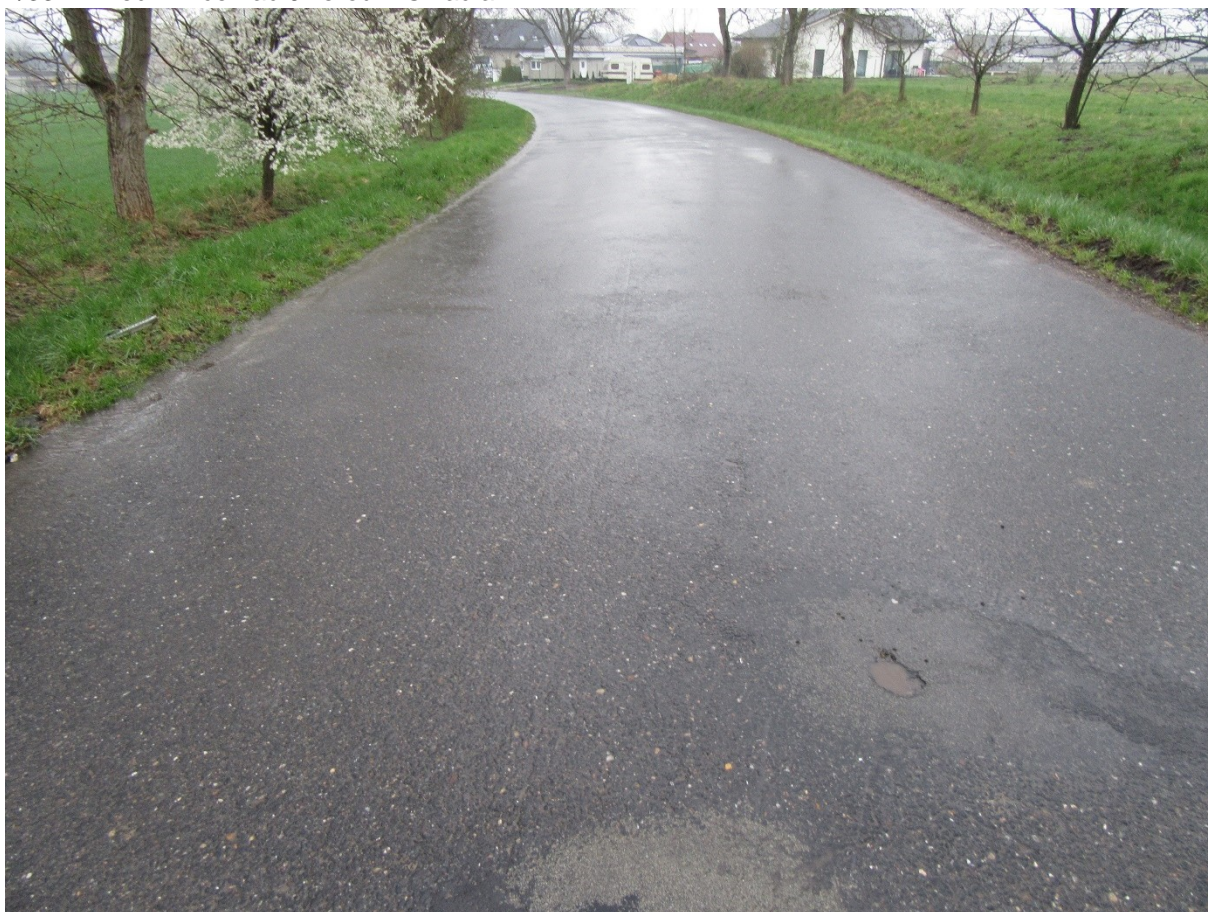
km 5,550+

Výtluky, vysprávkky, zanesení příkopů, zvýšená nebezpečná krajnice.

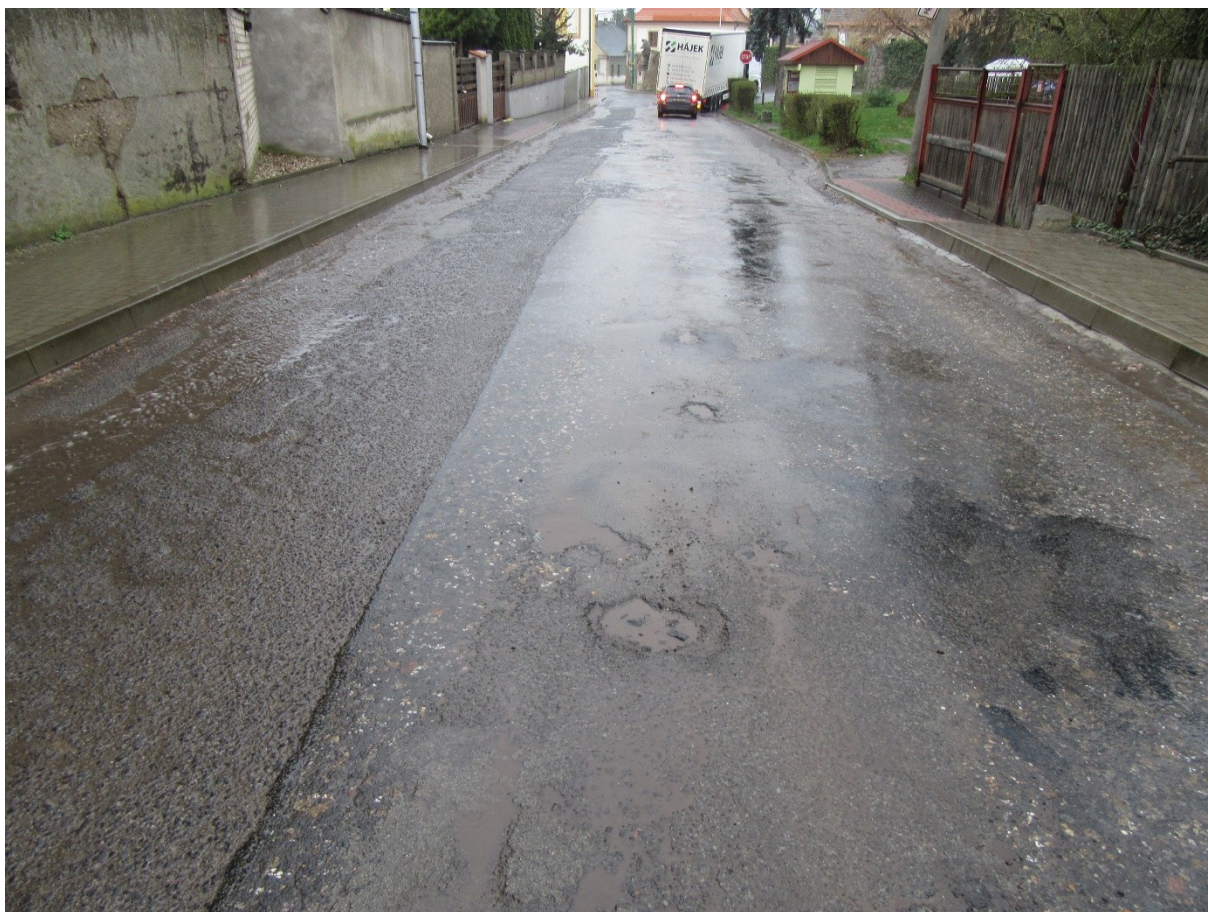
km 6,050+

Síťové trhliny, plošné deformace, výtluky, vysprávkky, nepravidelné hrboly, ztráta asfaltového tmelu, hloubková koroze; intravilán obce Předměřice nad Jizerou.

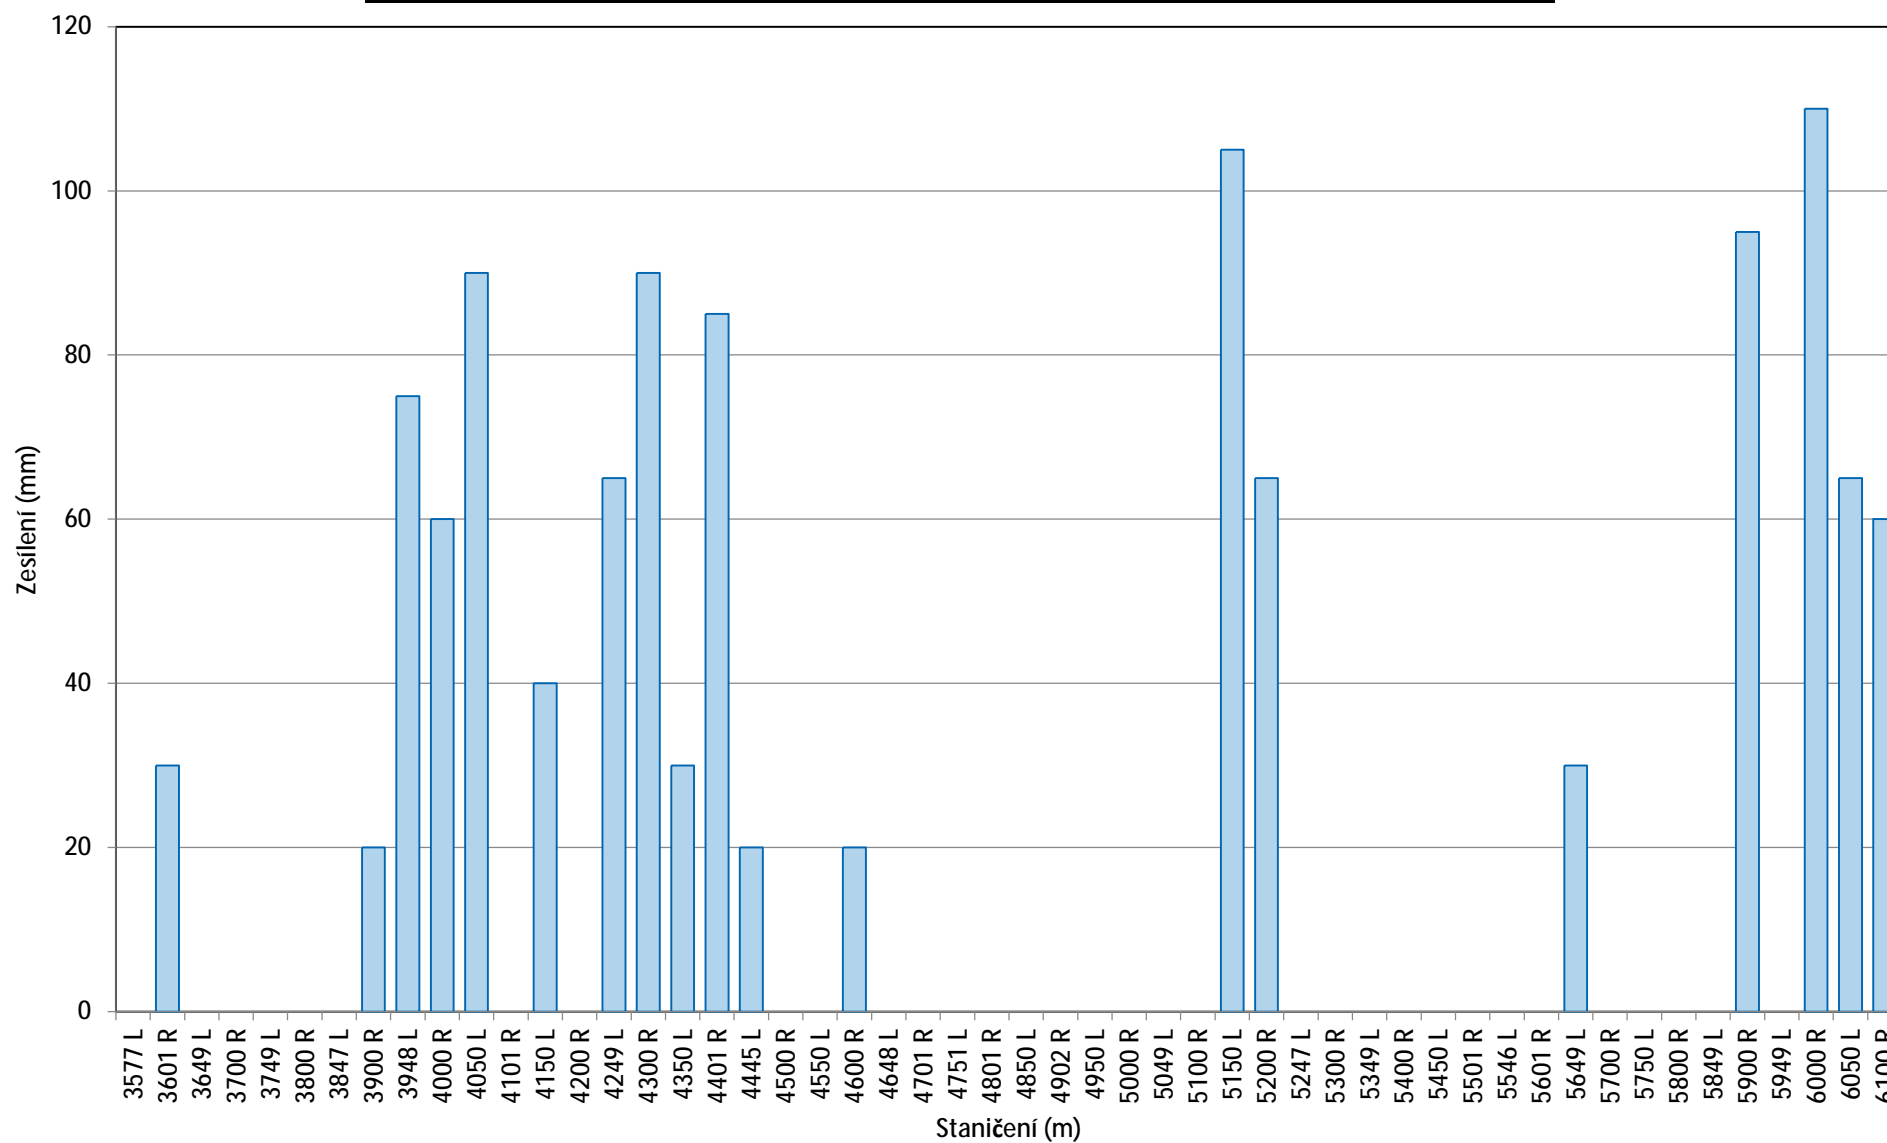
Zesílení vozovky - III/3314 Předměřice nad Jizerou - Čihadla

Zjištěná únosnost je kolísající se střídáním částí s havarijní/nevyhovující a výbornou únosností, v průměru je vyhovující s průměrnou zbytkovou životností 18 let a průměrným požadovaným zesílením 22 mm. Návrhová tloušťka zesílení je 66 mm. Místy byly zjištěny snížené moduly pružnosti převážně podkladní vrstvy E2 anebo podloží Ep.
