Odborný posudek

výskytu zvláště chráněných druhů

rorýse obecného (*Apus apus*) a netopýrů (Chiroptera)

v areálu Domova pod Lipami Smečno - Domova pro

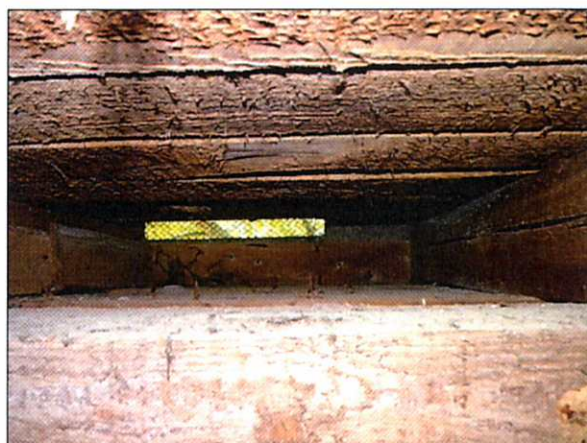
č. 16 Detail VO s kovovou sítíkou, pavilon č. 2

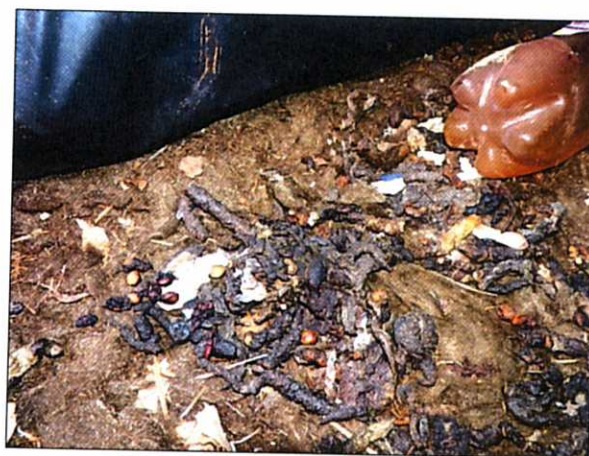
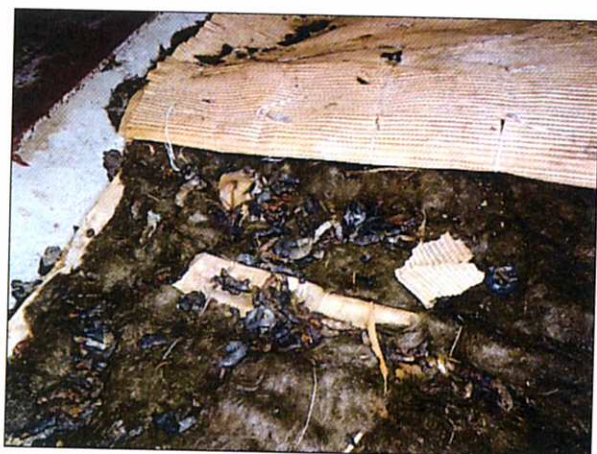
- Střechy stravovacího a prádelenského pavilonu mají dřevěnou konstrukci zvýšenou po obvodu, střešní krytinu tvoří asfaltová lepenka a falcovaný plech (stravovací pavilon), resp. pouze falcovaný plech (prádelenský pavilon). Viz 3.1 Fotodokumentace, foto č. 24, 31. Přesahy střechy jsou po obvodu opatřeny dřevěným podbitím, které je v rohových částech poškozeno. Viz 3.1 Fotodokumentace, foto č. 32. Podlahy půd jsou opatřeny nerovnoměrně rozloženou vrstvou tepelné izolace (minerální vata a minerální vlna). Viz 3.1 Fotodokumentace, foto č. 26 – 27, 33. V podstřeší obou pavilonů bylo zjištěno velké množství pobytových stop kuny skalní (*Martes foina*) – trus, moč a zbytky kořisti, především ptáků. Viz 3.1 Fotodokumentace, foto č. 28 – 29, 34.

č. 28 - 29 Pobytové stopy kuny skalní, stravovací pavilon

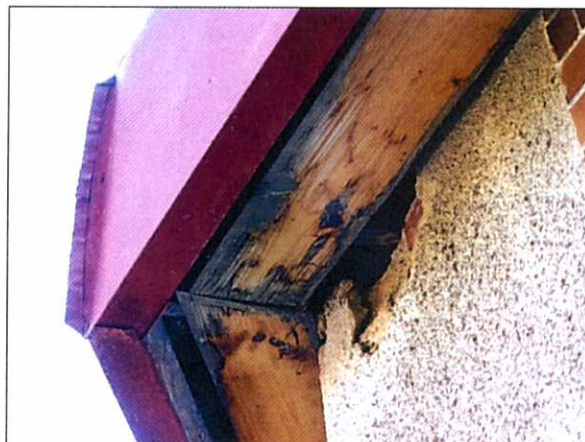
č. 32 Detail poškozeného dřevěného podbití,
prádelenský pavilon

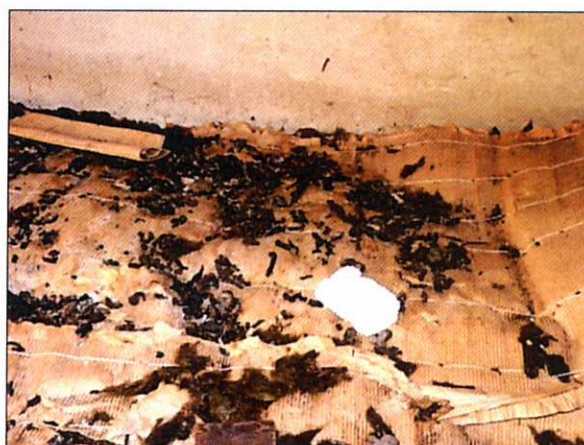
č. 34 Pobytové stopy kuny skalní, prádelenský
pavilon

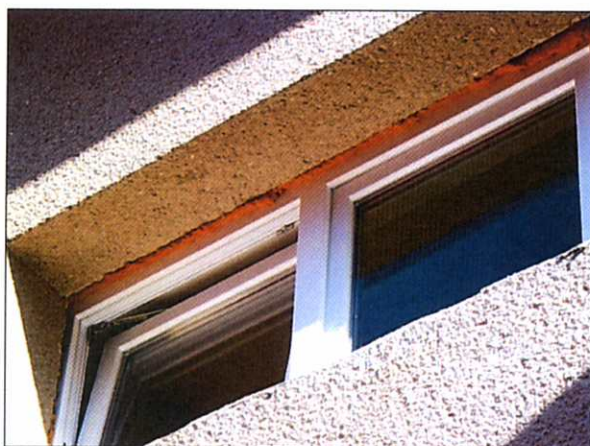
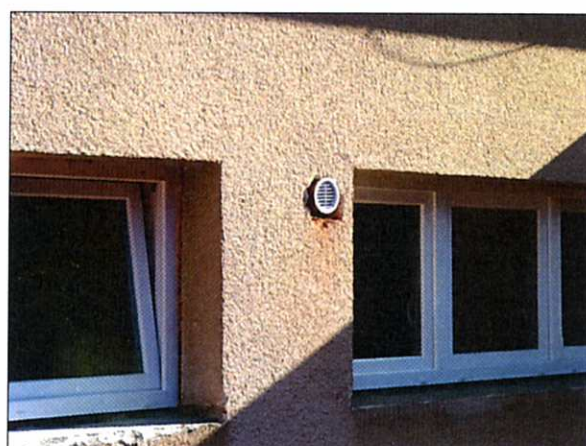
- Okna a okenní parapety jsou pevně spojeny se zdivem, nebyly zjištěny žádné rozsáhlejší štěrbiny, polodutiny nebo dutiny, které by umožňovaly existenci sídel ZCHD synantropních živočichů. Viz 3.1 Fotodokumentace, foto č. 8 – 9, 13. Štěrbiny vzniklé při výměně části oken na pavilonu č. 2 jsou vyplněny PUR pěnou. Viz 3.1 Fotodokumentace, foto č. 35 - 36.

č. 35 – 36 Detaily oken a VO, pavilon č. 2

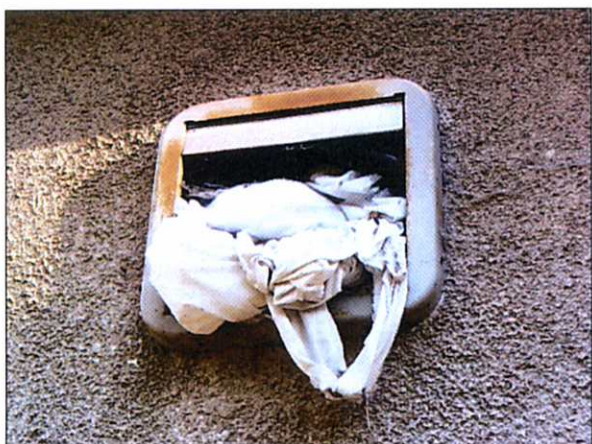
- Na západním průčelí pavilonu č. 2 se nacházejí VO, odvětrávající interiéry, opatřené na vnější straně plastovými mřížkami. Viz 3.1 Fotodokumentace, foto č. 36. Interiéry stravovacího a prádelenského pavilonů jsou odvětrávány VO, opatřenými na vnější straně kovovými lamelovými mřížkami. Tyto VO jsou v současnosti nefunkční a jsou zaslepeny. Viz 3.1 Fotodokumentace, foto č. 37.

č. 37 Detail zaslepeného VO, prádelenský pavilon
