# **Zpráva o stavu solárního systému a návrhy opatření pro jeho správné fungování.**

## **Budova Domov seniorů TGM ulice Pod Studánkou 1884, Beroun**

4.6. 2018

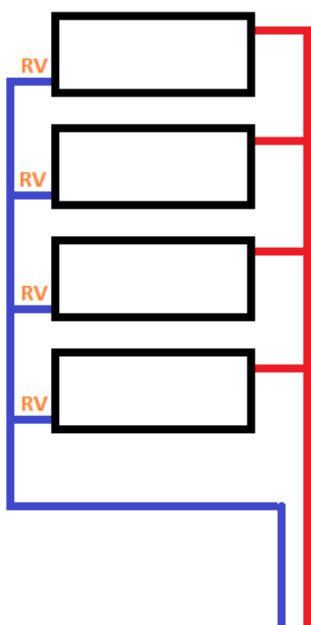
Projektová dokumentace:

Kolektory nejsou zapojeny dle projektové dokumentace. Projektová dokumentace počítá s hlavní větví (teplou a studenou) a na ní mají být postupně zapojeny jednotlivá kolektorová pole. Dále každé kolektorové pole má být dle projektu osazeno regulačním ventilem pro možnost správného hydraulického vyvážení jednotlivých kolektorových polí. Hodnota tohoto vyvážení, resp. průtoku by měla být u všech polí stejná.

- 1) Změnit zapojení dle projektové dokumentace / zapojit kolektory do Tichelmanna.
- 2) Minimálně vyčistit všechny regulační ventily tak, aby byly odečítatelné. Ideálně instalovat vhodnější typ.
- 3) Vypustit solární systém, udělat tlakovou zkoušku stlačeným vzduchem a přetěsnit všechna netěsná místa.
- 4) Správně nastavit presostat.
- 5) Provést kontrolu odvzdušňovacích ventilů, případně je vyměnit či doinstalovat ventily na studenou stranu.
- 6) Změřit stav kapaliny, případně odebrat vzorek a zaslat do laboratoře. Poté kapalinu pouze doplnit nebo vyměnit, či provést kompletní čištění potrubí.

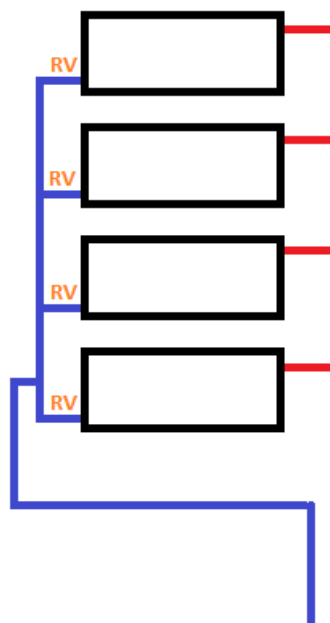
Reálný stav na střeše je ale tento:

**1) Dle mého názoru je současné zapojení se špatnou možností regulace průtoku kolektorových polí hlavní důvod nefunkčnosti celého solárního systému.**

Vzhledem k tomu, že je velmi obtížné vyvážit jednotlivé průtoky kolektorových polí, je velmi pravděpodobné, že některé z kolektorových polí, které má menší průtok, nedokáže odvést teplo do teplotnosné kapaliny a tím se tato kapalina přehřeje.

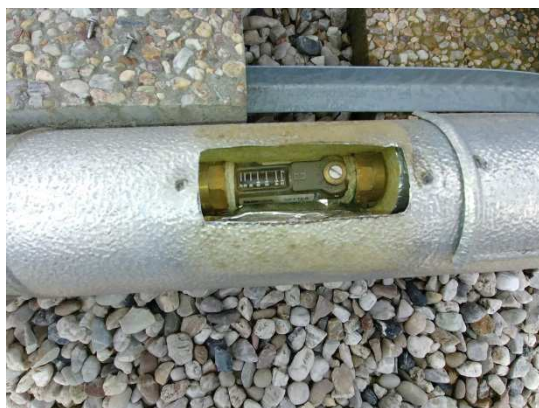
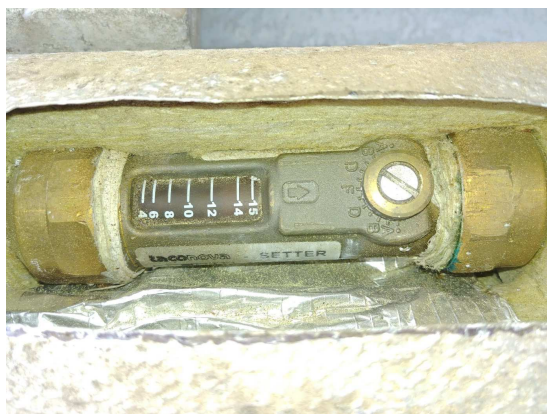
Současný stav:

Realizátor instaloval na jednotlivá potrubí dle projektové dokumentace regulační ventily s průtokoměrem, které se používají do čerpadlové sady pod čerpadlo. Namontoval je horizontálně a zabalil do izolace potrubí.

Problém u těchto průtokoměrů je v tom, že kapalina v nich stále proudí, protože tělo průtokoměru je součástí potrubí. V případě, že solární kapalina není v úplně dobrém stavu (začínají dlouhé glykoly), tak se průtokoměr zalepí.

Sklíčko průhledítka musí být obnaženo tak, aby na něj dopadalo z druhé strany světlo. Poté je možné hodnotu průtoku odečíst i při mírně znečištěné kapalině. Tady ventily leží v izolaci a jsou dostupné pouze se shora.

(kapalina úplně znečistila průhledítko, není možné odečítat hodnoty)

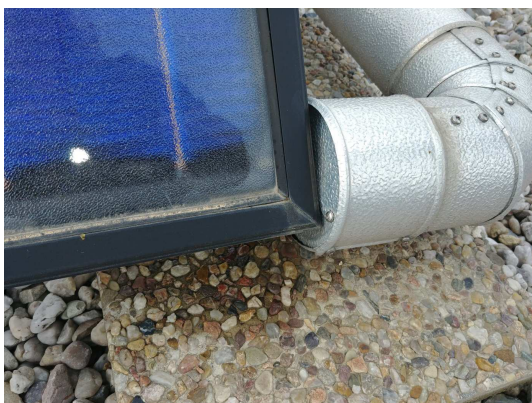
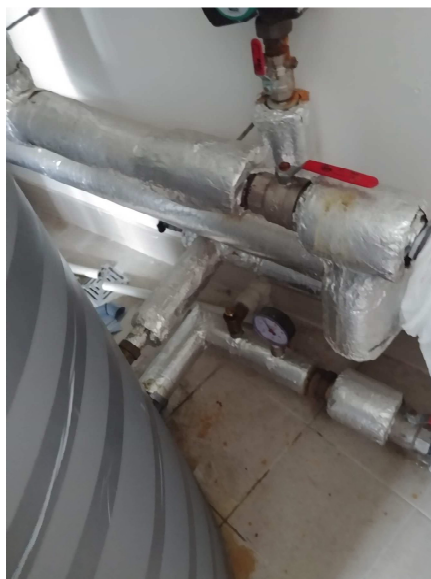
Minimálně tři místa v solárním systému jsou netěsná, propouštějí kapalinu. Vlivem ztráty kapaliny klesne v systému tlak a kolektory se vyprázdní.

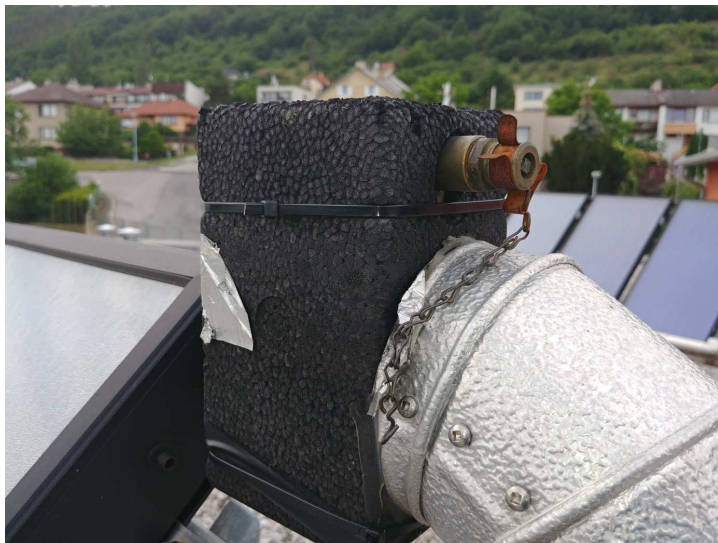
Stávající odvzdušňovací ventil:

Projekt říká, že odvzdušňovací ventily jsou vždy na teplé straně kolektorového pole. Takový je i reálné provedení. Jelikož odvzdušňovací ventily jsou v tepelné izolaci,

nezkoumal jsem jejich funkčnost. Každopádně je nutné funkčnost ověřit, případně je vyměnit a dále provádět při pravidelném servisu odvzdušnění všech kolektorových polí ideálně s protočením kapaliny plnicím vozíkem.

Pokud je odvzdušňovací ventil takto pouze na jedné straně, je nutné mít kolektory buď absolutně v rovině, nebo ideálně lehce nakloněny tak, aby vzduch v kolektorech doputoval k tomuto odvzdušňovacímu ventilu. Ideální je mít odvzdušňovací ventily na obou stranách kolektorového pole, pak je odvzdušnění proveditelné na 100%.
