Objednatel:	KSÚS STŘEDOČESKÉHO KRAJE, p.o.	Obec:	NOVÉ STRAŠECÍ	Kraj:	STŘEDOČESKÝ
Akce:	II/237 NOVÉ STRAŠECÍ, OPRAVA MOSTU EV.Č. 237-007 NAD TRATÍ ČD D – SOUVISEJÍCÍ DOKUMENTACE			Datum	Stupeň
Část:				06/2018	PDPS
Příloha:				Souprava	Č. přílohy
	DIAGNOSTIKA VOZOVKY				D.2

**DIAGNOSTICKÝ PRŮZKUM
KONSTRUKCE VOZOVKY
SILNICE II/237
NOVÉ STRAŠECÍ
KM 11,605 - 14,256**

Zpráva č. DV-18-012 z 04/2018

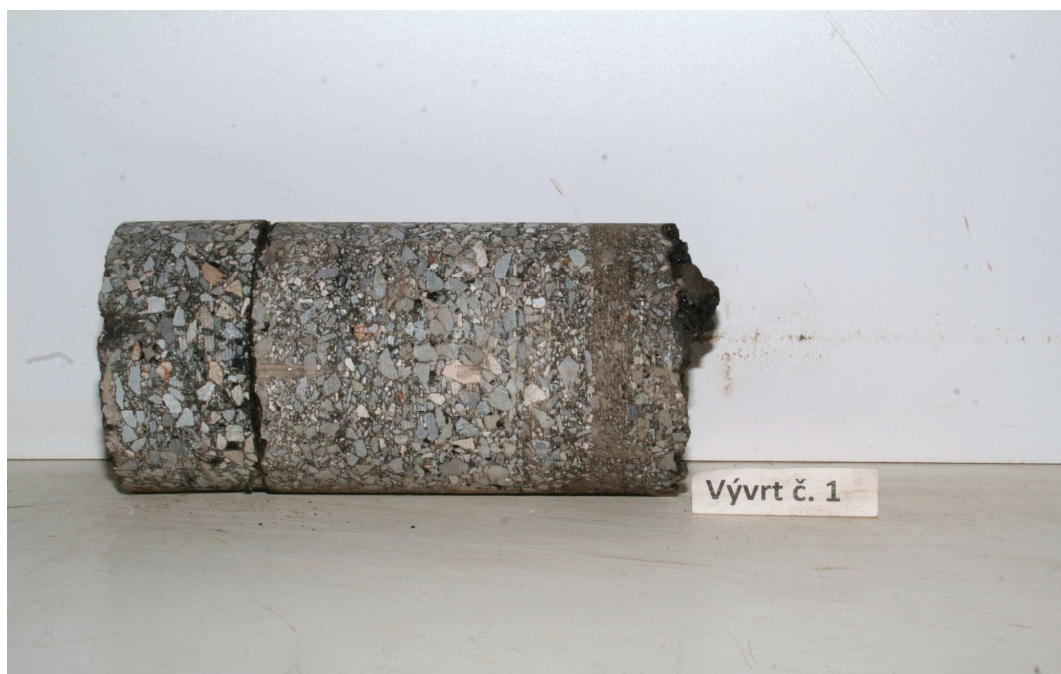
AC 11	70 mm
AC 11	56 mm
AC 16	83 mm
AC 16	35 mm
AC 16	37 mm

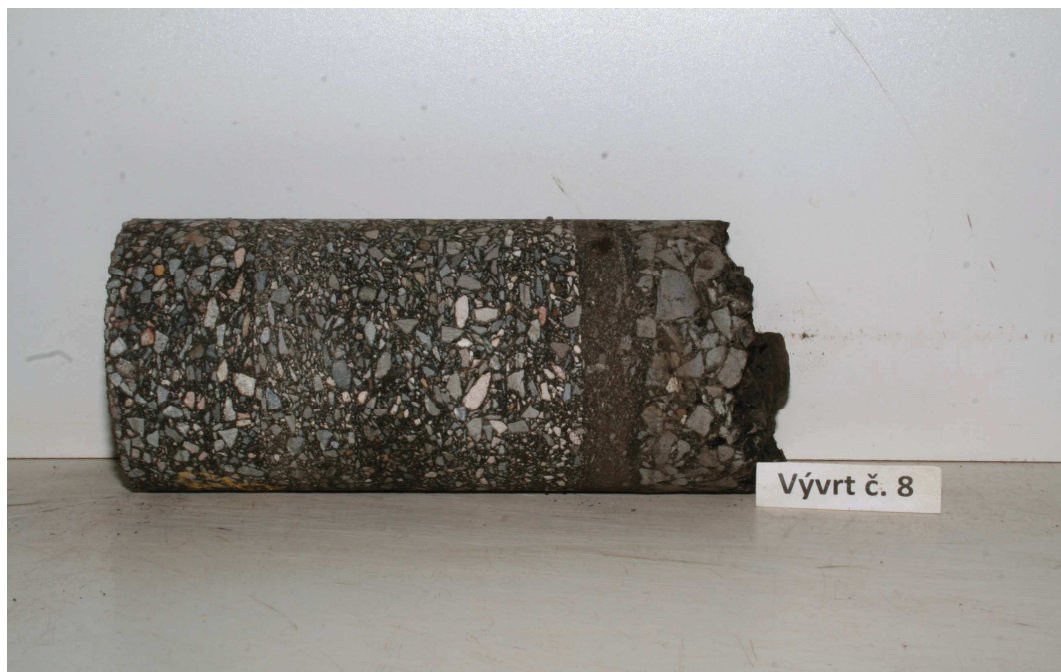
AC 11	70 mm
AC 11	66 mm
AC 16	89 mm
AC 22	97 mm

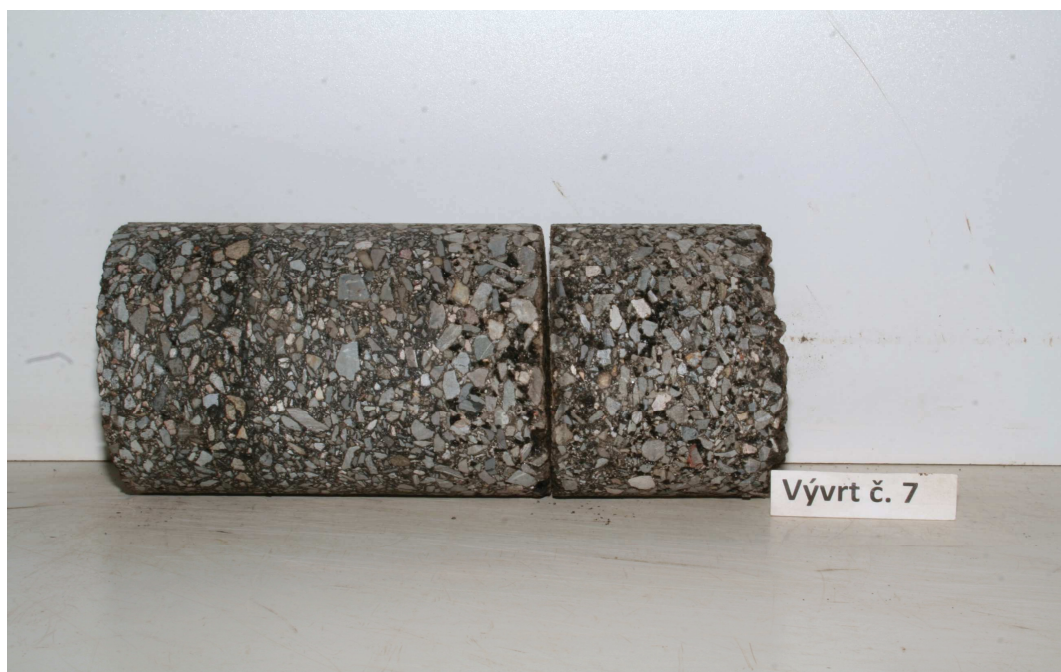
AC 11	71 mm
AC 11	94 mm
AC 16	50 mm
AC 16	116 mm

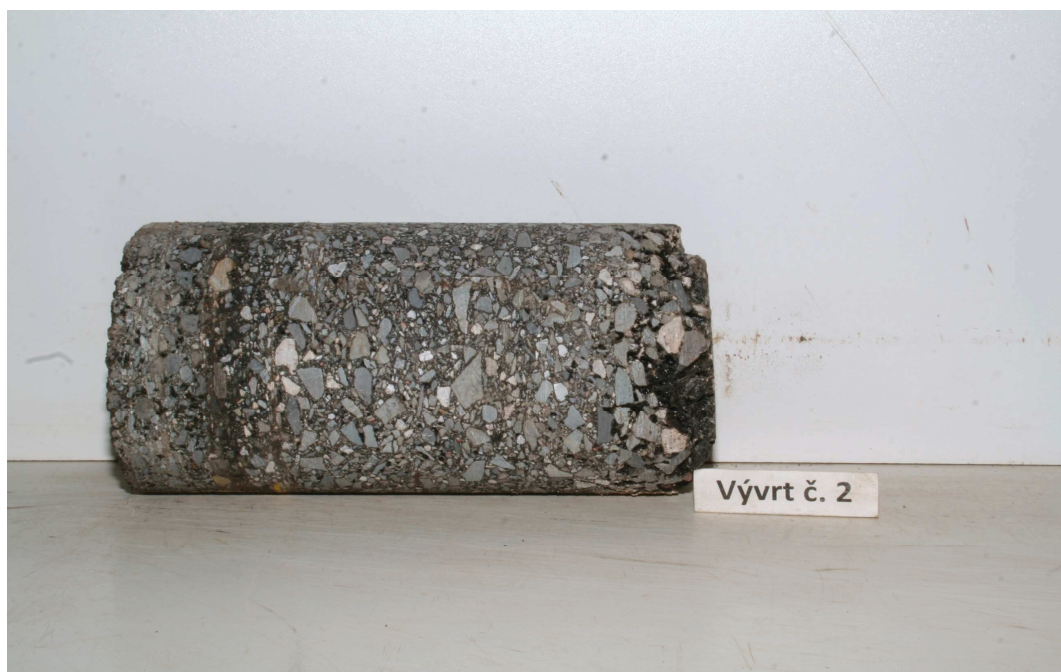
AC 11	48 mm
AC 16	91 mm
AC 16	97 mm
AC 16	59 mm

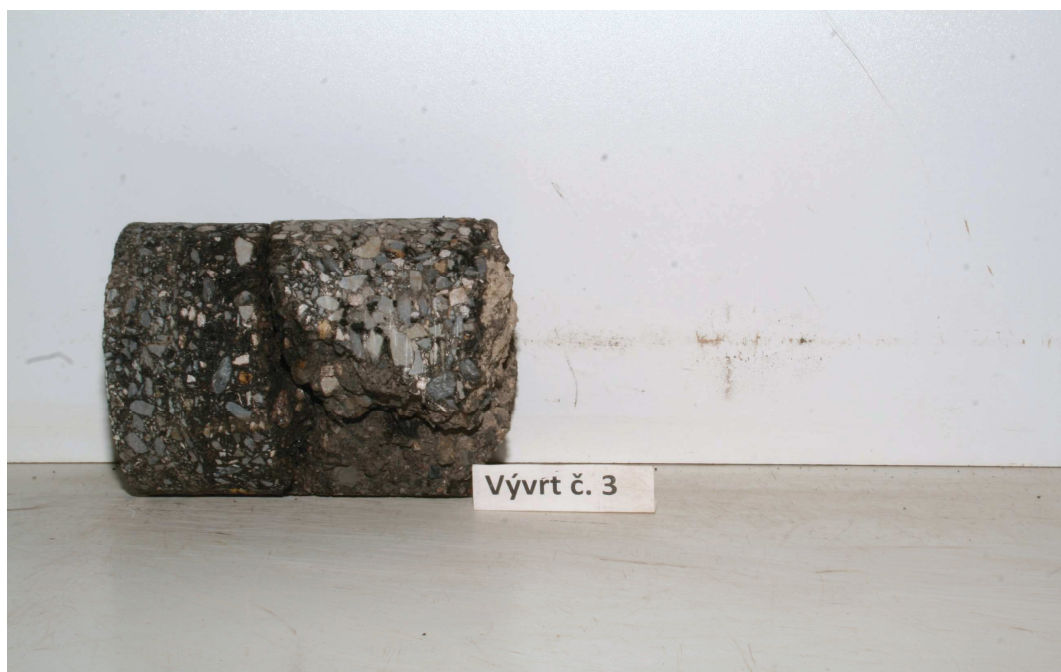
AC 11	39 mm
AC 11	46 mm
AC 16	100 mm

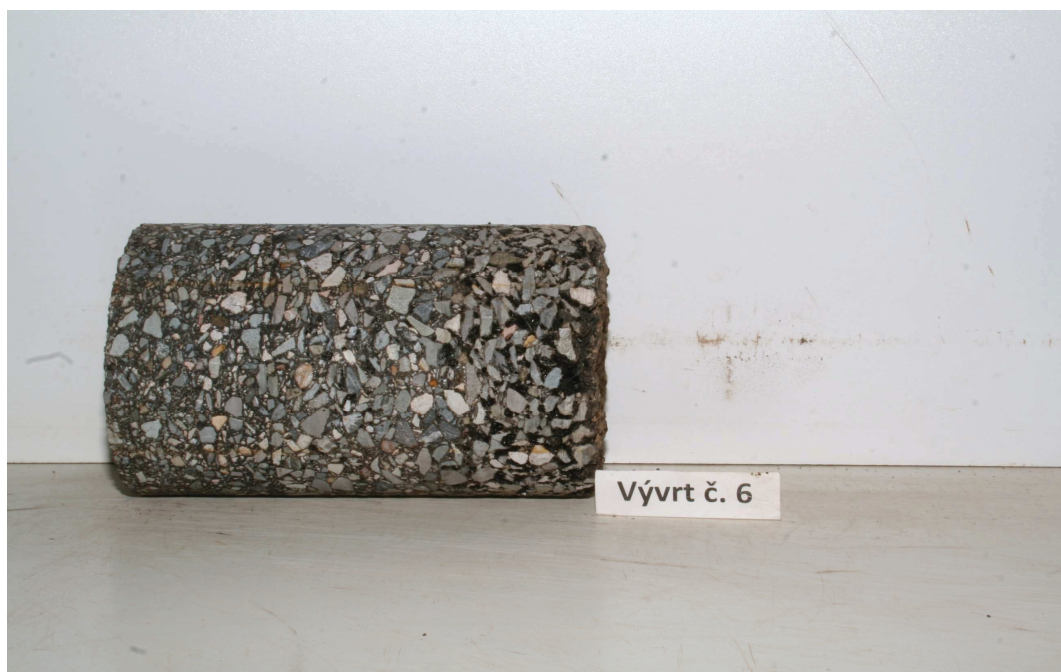
AC 11	82 mm
AC 16	87 mm
AC 16	69 mm

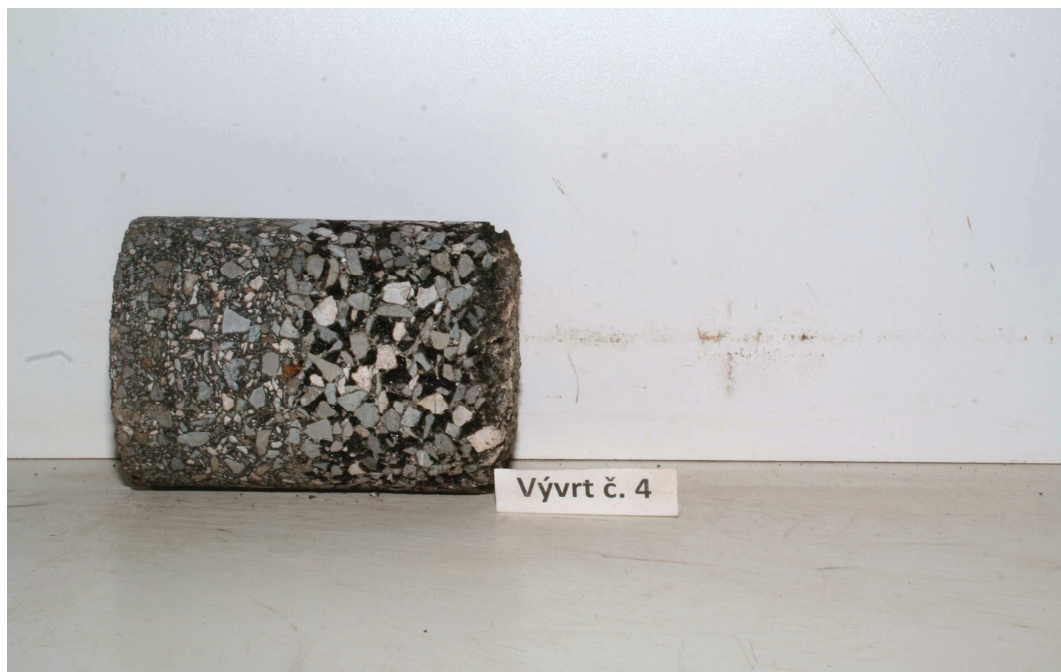
AC 11	35 mm
AC 16	51 mm
AC 16	104 mm

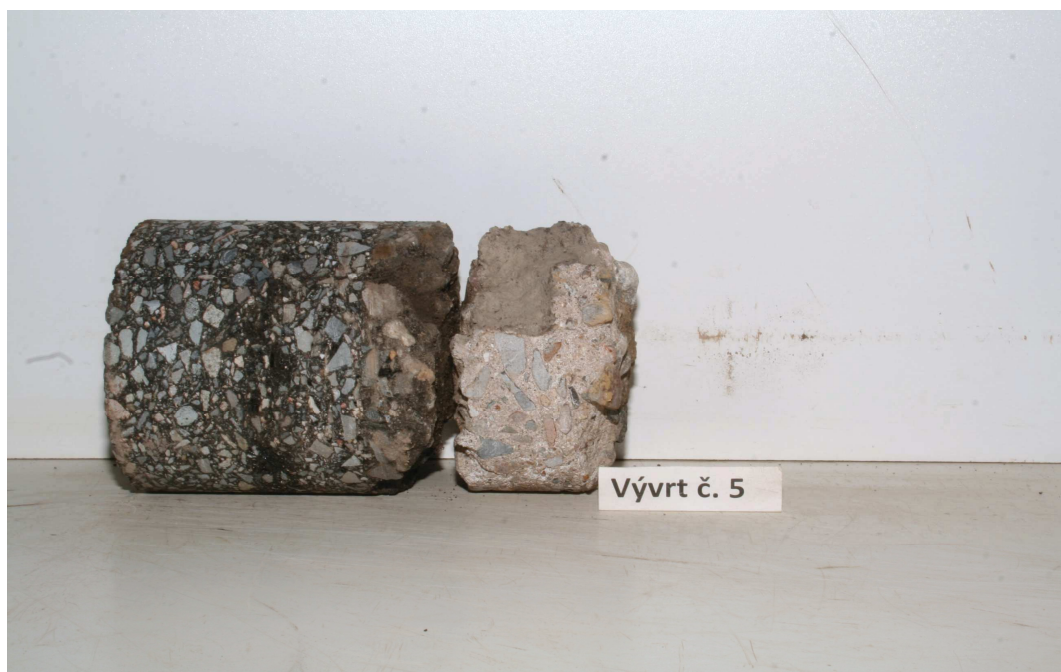
AC 11	73 mm
AC 16	50 mm
AC 16	36 mm
SC	84 mm

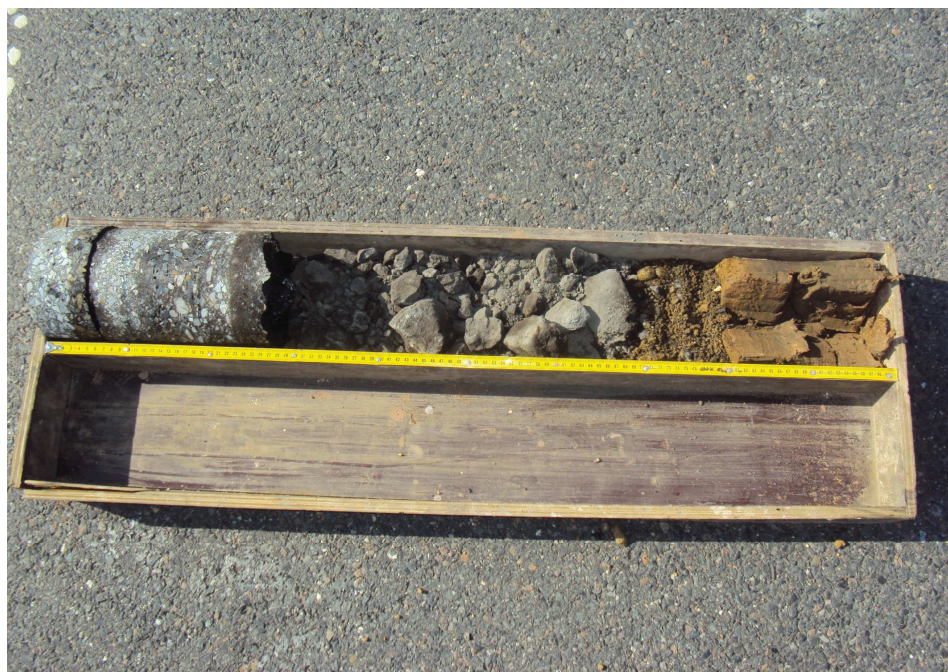
AC	280 mm
G1 GW Štěrka dobře zrněný	420 mm
S2 SP Písek špatně zrněný	100 mm
Jíl	200 mm

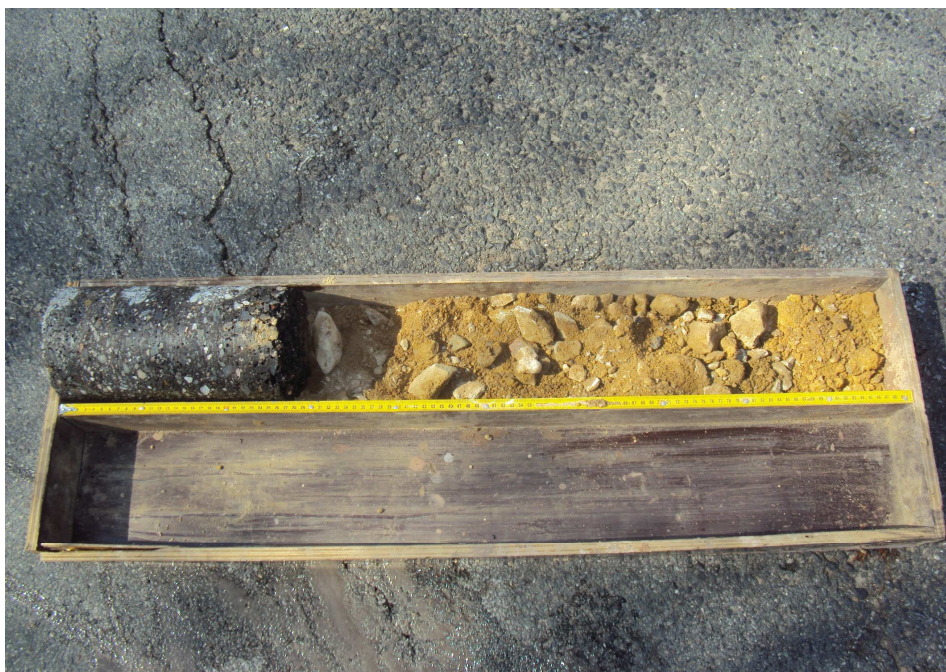
SONDA č. 2 - staničení km 12,905 S

tloušťka vrstvy	
AC	300 mm
SC - rozpadlé	50 mm
G3 G-F Štěrka s příměsí jemnozrnné zeminy	550 mm
ŠP	150 mm

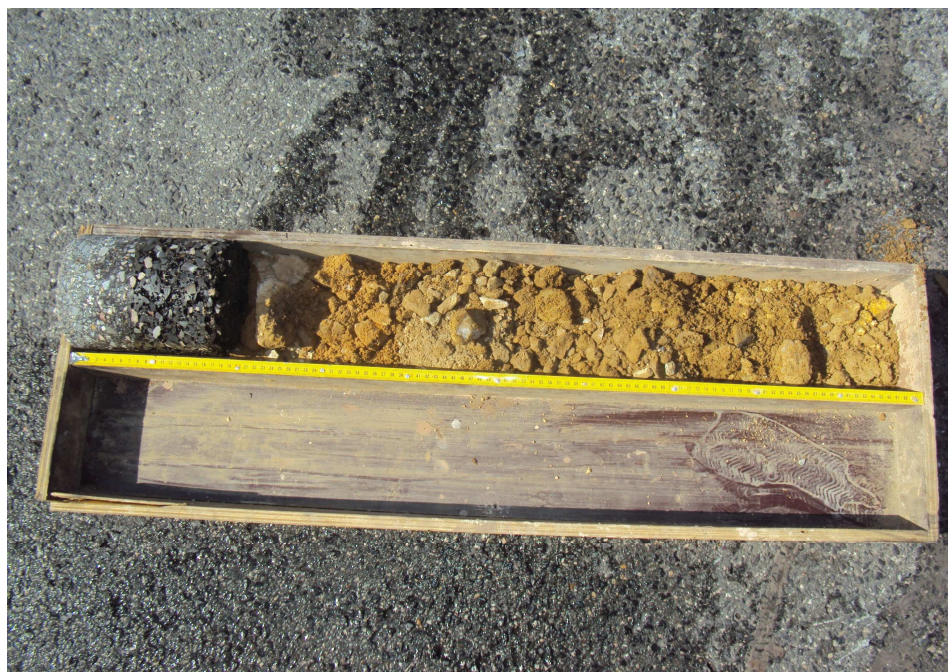
SONDA č. 3 - staničení km 13,555 P

tloušťka vrstvy	
AC	190 mm
SC - rozpadlé	60 mm
G3 G-F Štěrka s příměsí jemnozrnné zeminy	650 mm
ŠP	100 mm

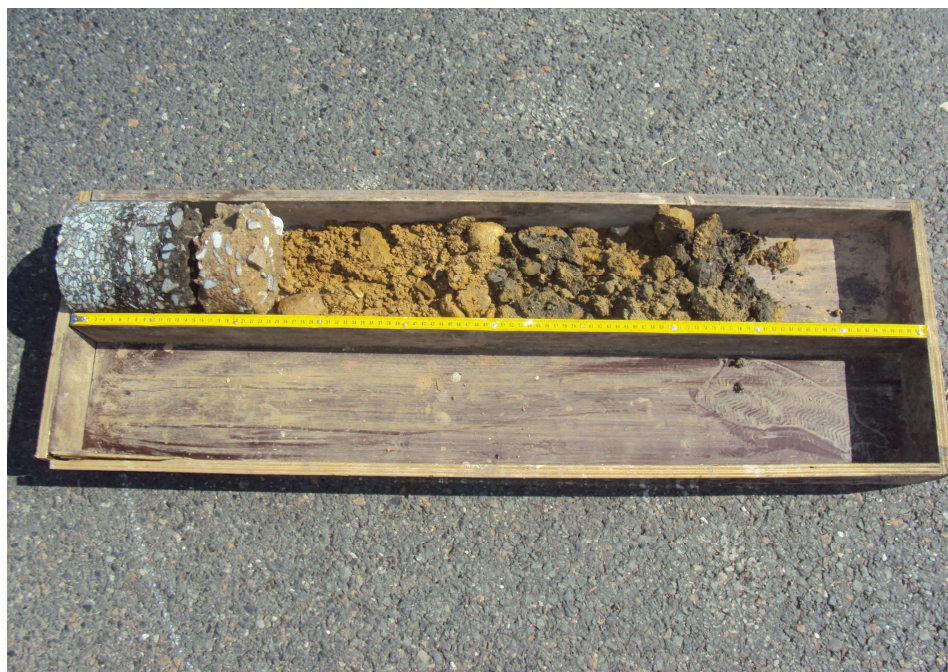
SONDA č. 4 - staničení km 14,155 L

tloušťka vrstvy	
AC	160 mm
SC	90 mm
S2 SP Písek špatně zrněný	250 mm
Jíl	300 mm
