Objednatel:	KSUS Středočeského kraje	Obec:	LYSÁ NAD LABEM	Kraj:	STŘEDOČESKÝ
Akce:	II/272, MOST EV.Č. 272-004 PŘES LABE ZA OBCÍ LITOL A REKONSTRUKCE KOMUNIKACE II/272 – I. ETAPA			Datum	Stupeň
Část:	F. SOUVISEJÍCÍ DOKUMENTACE			03/2018	PDPS
Příloha:	DIAGNOSTICKÝ PRŮZKUM MOSTU – PKO				F.4

DIAGNOSTICKÝ PRŮZKUM - PKO

MOST EV. Č. 272-004 PŘES LABE ZA OBCÍ LITOL

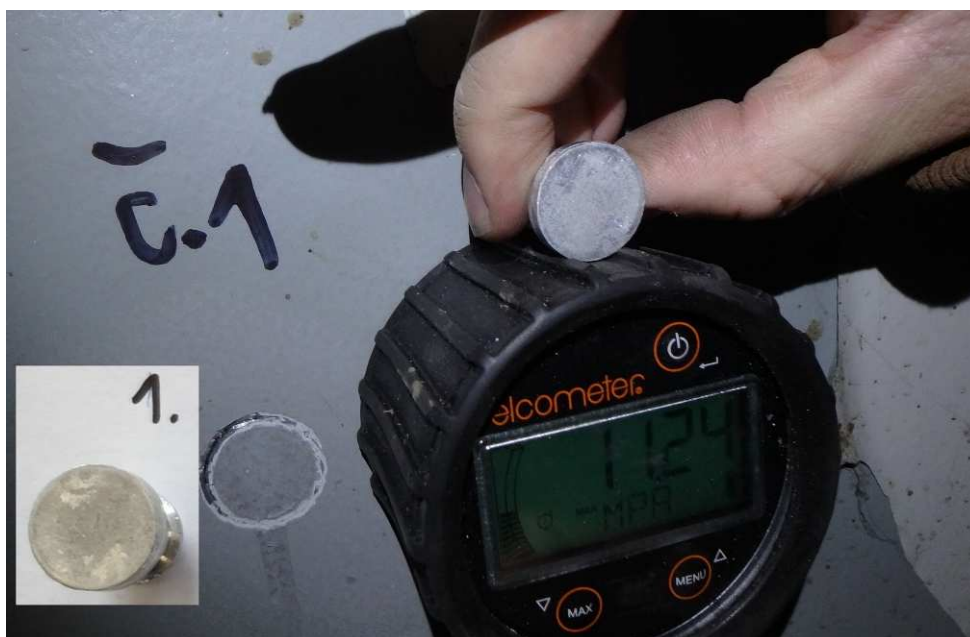
Odtrh č.1 provedený na zadní ploše stěny koncového příčnicku u O4, prům. tl. 393 μ m, odtrhová pevnost 11,24 MPa, 100% E/Y

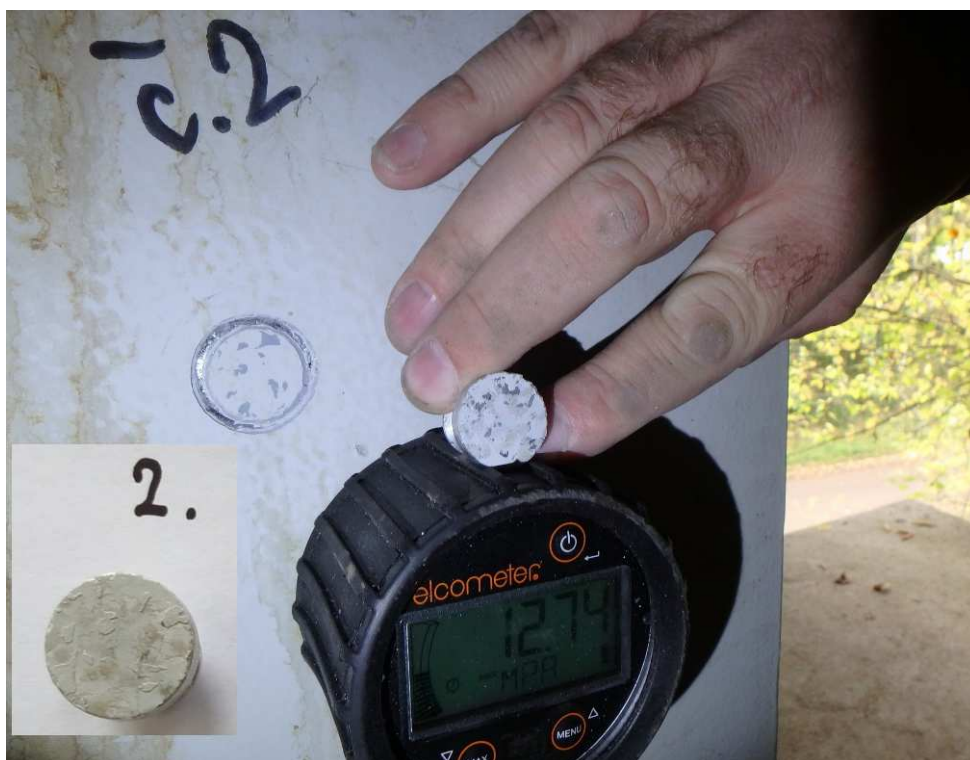
Odtrh č.2 provedený na konci levého nosníku u O4, prům. tl. 484 μ m, odtrhová pevnost 11,74 MPa, 20% E/Y, 80% E

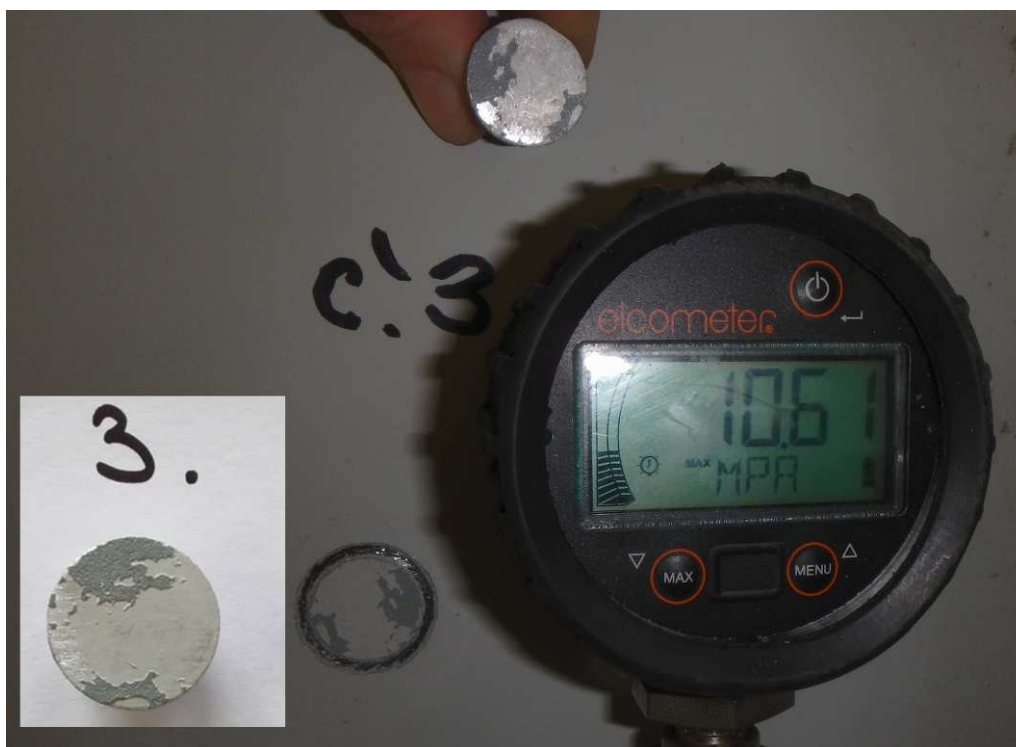
Odtrh č.3 provedený na výztuze levého nosníku u O4, prům. tl. 287 μ m, odtrhová pevnost 10,61 MPa, 80% Y/Z, 20% D

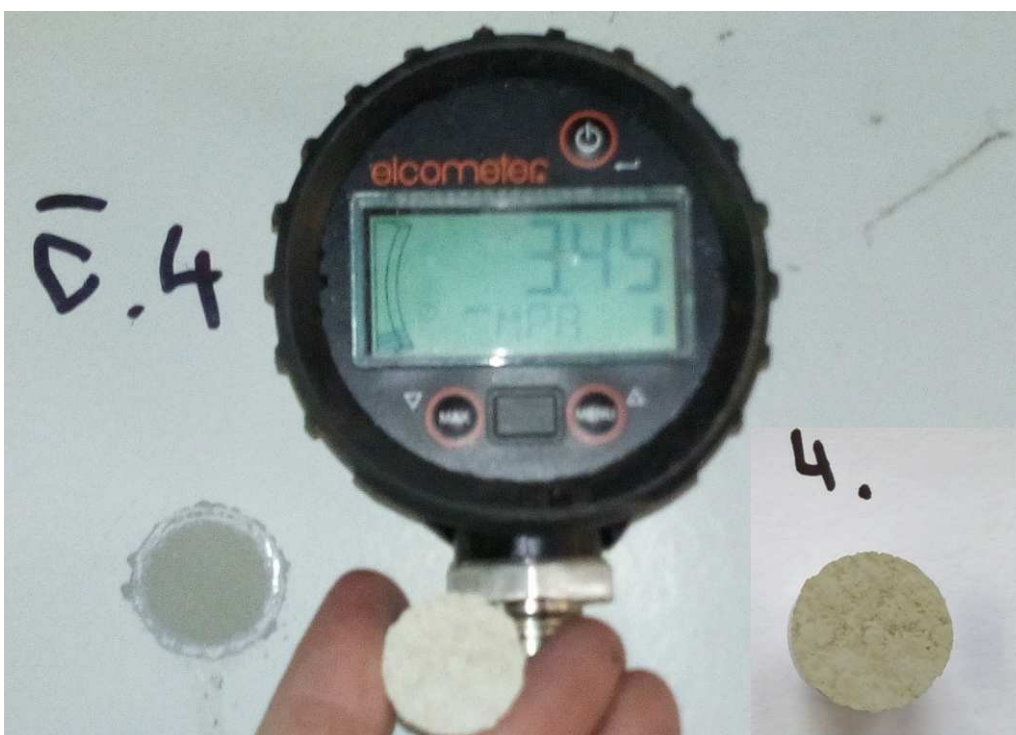
Odtrh č.4 provedený na příčnici O1 směrem do pole, prům. tl. 489 μ m, odtrhová pevnost 3,45 MPa, 100% D/E

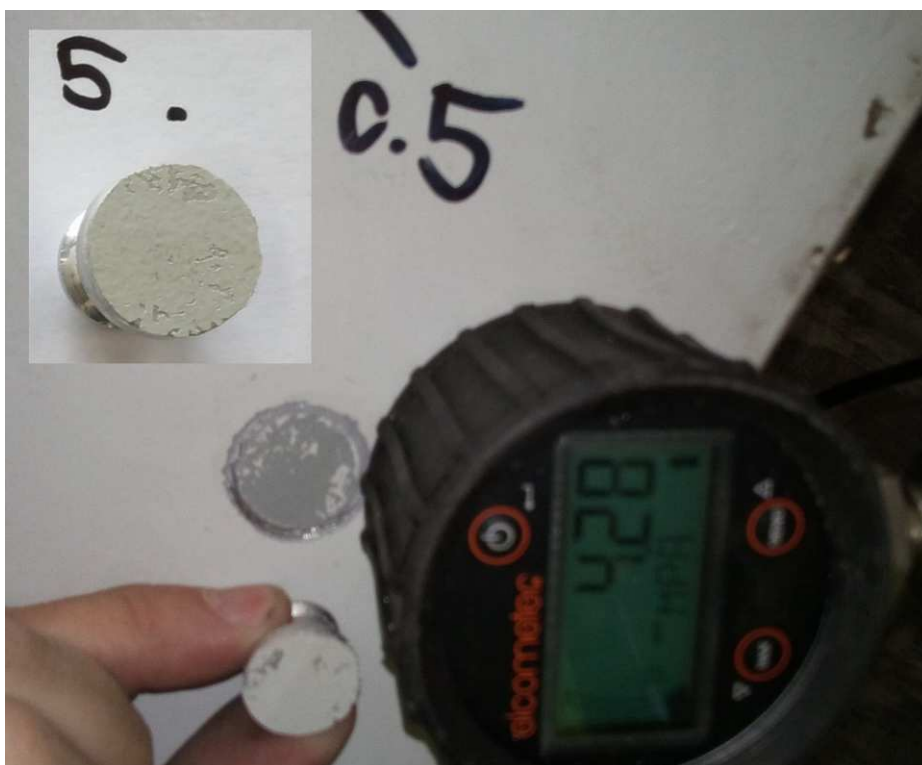
Odtrh č.5 provedený odtrh na pravém nosníku u O1, prům. tl. 295 μ m, odtrhová pevnost 4,28 MPa, 10% Y/Z, 90% D/E

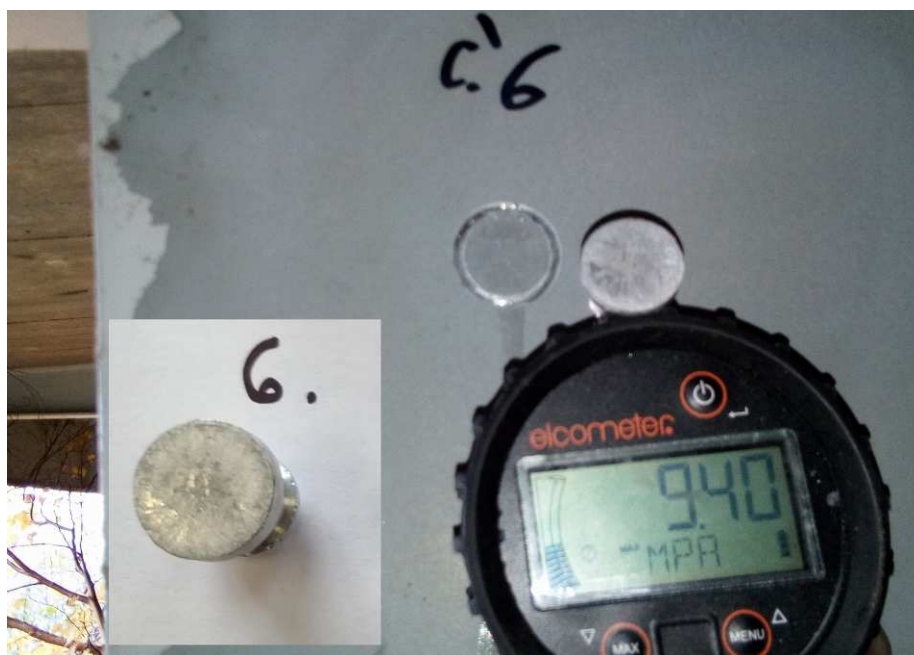
Odtrh č.6 provedený odtrh na levém nosníku u O1, prům. tl. 2276 μ m, odtrhová pevnost 9,40 MPa, 100% Y

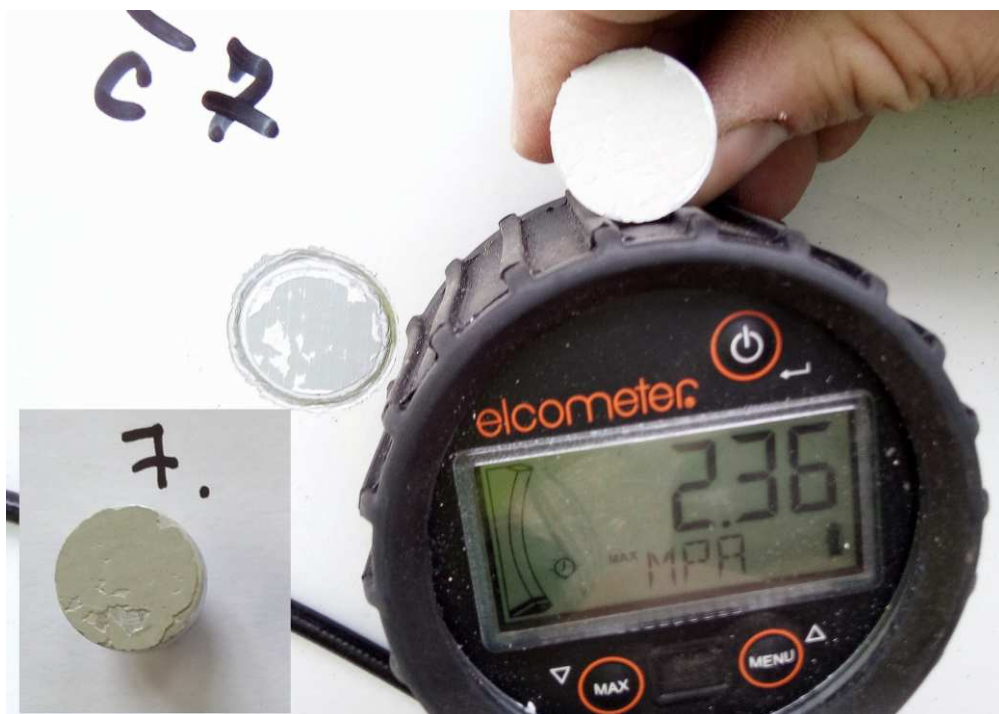
Odtrh č.7 provedený odtrh na pravém hlavním nosníku v poli 1, prům. tl. 319 μ m, odtrhová pevnost 2,36 MPa, 10% Y/Z, 90% D/E

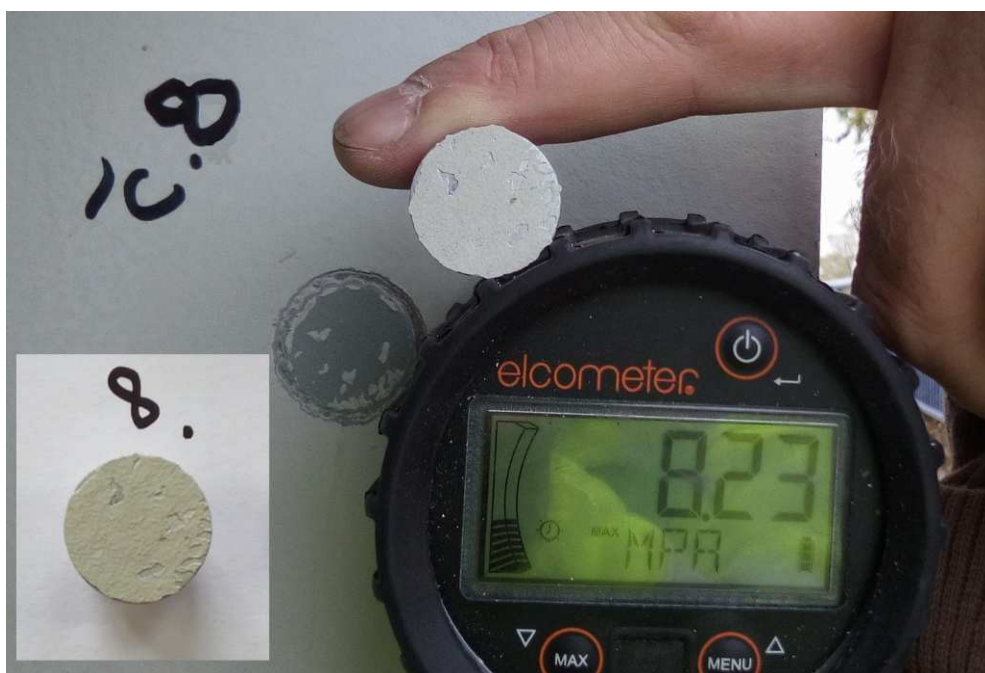
Odtrh č.8 provedený odtrh na pravém hlavním nosníku v patě oblouku, prům. tl. 336 μ m, odtrhová pevnost 8,23 MPa, 5% Y/Z, 95% D/E

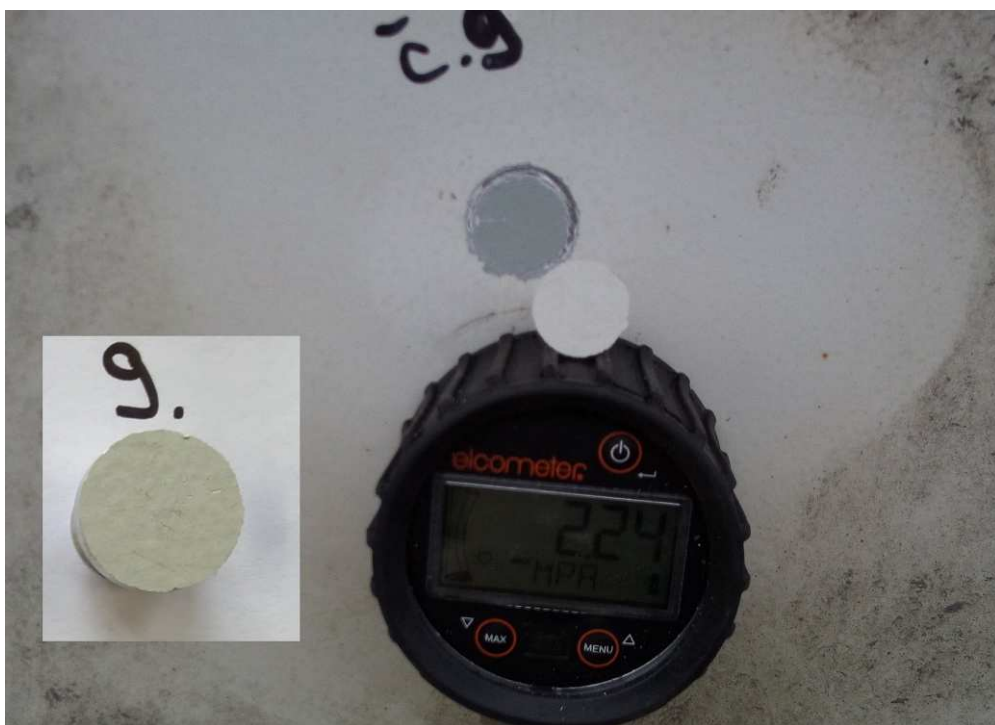
Odtrh č.9 provedený na levém hlavním nosníku u O4 směrem do vozovky, prům. tl. 289 μ m, odtrhová pevnost 2,24 MPa, 100% D/E

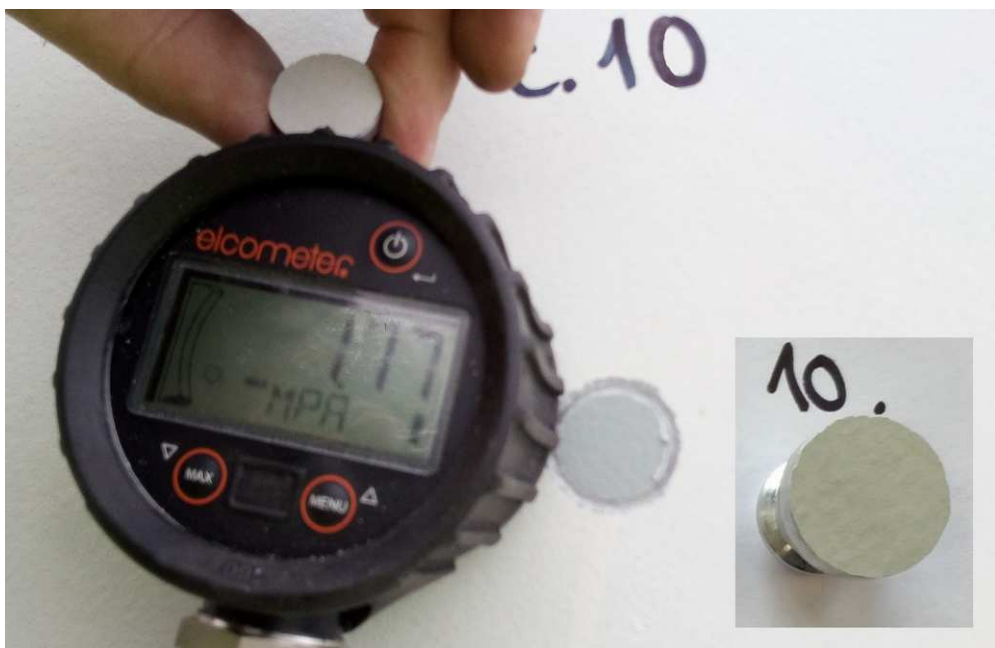
Odtrh č.10 provedený na levém hlavním nosníku v patě oblouku, prům. tl. 339 μ m, odtrhová pevnost 1,17 MPa, 100% D/E

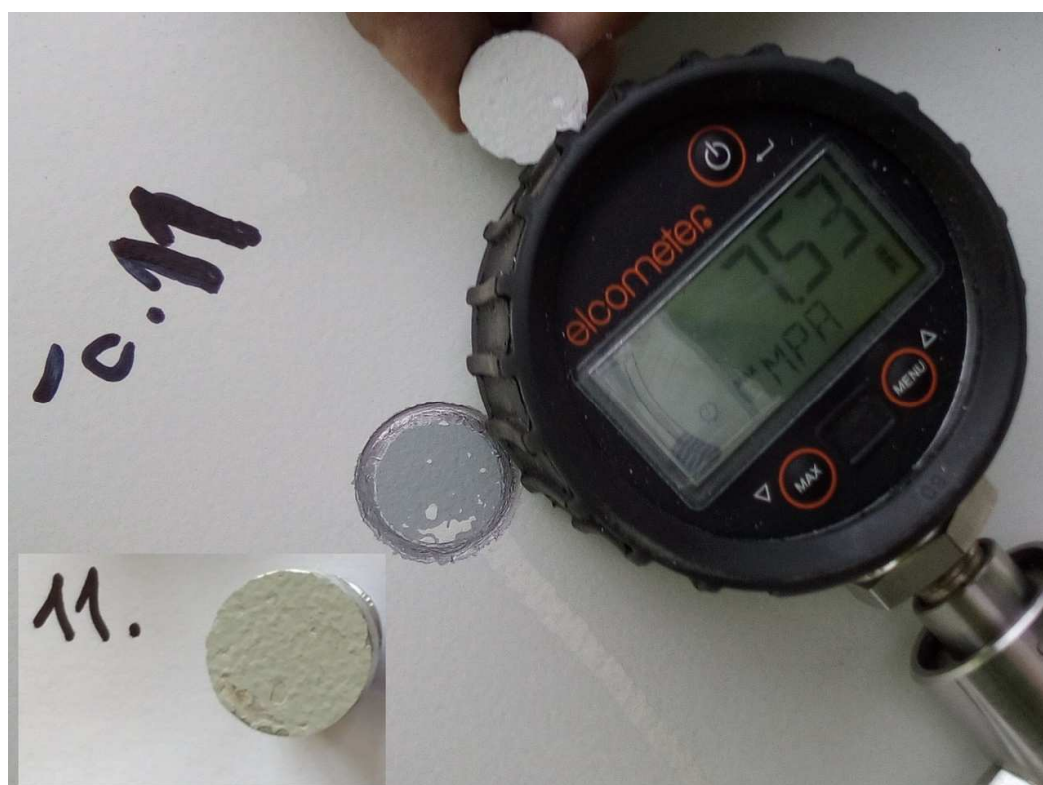
Odtrh č.11 provedený odtrh na levém hlavním nosníku uprostřed hlavního pole, prům. tl. 299 μ m, odtrhová pevnost 7,53 MPa, 5% Y/Z, 95% D/E

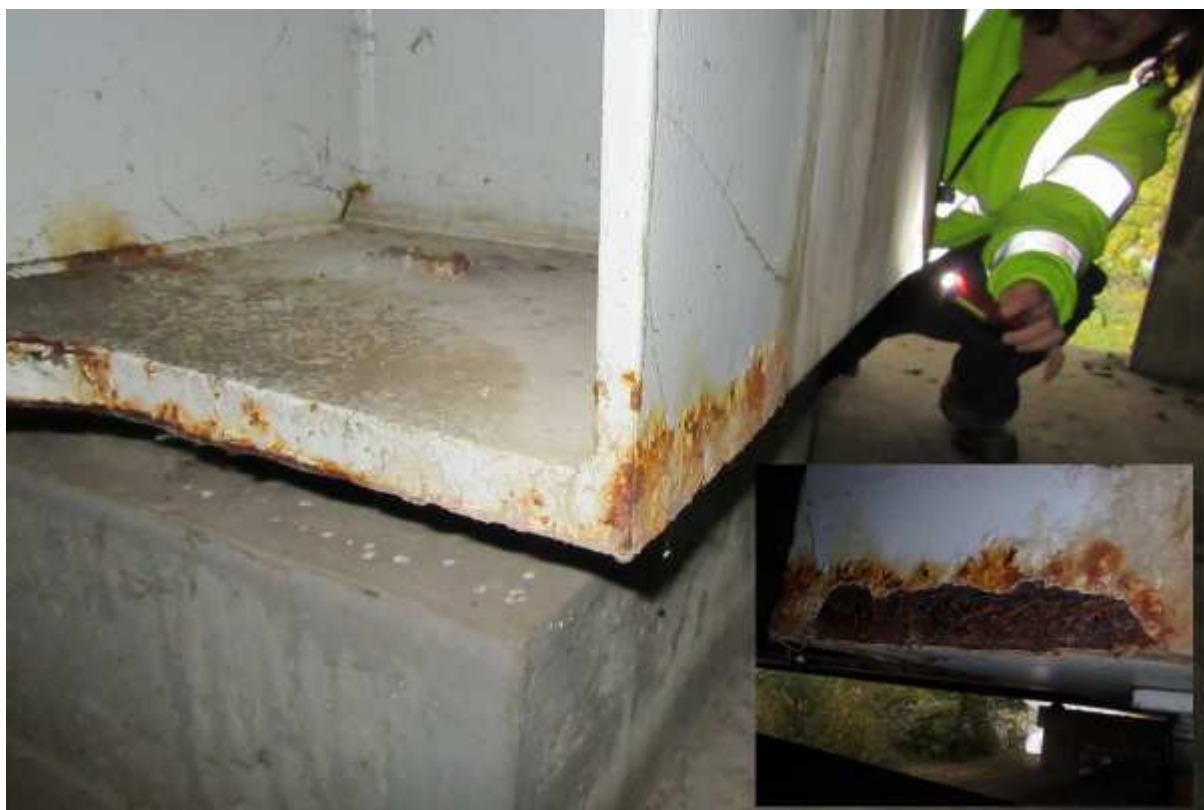
Prorezivění konce hlavního nosníku v místě uložení O4

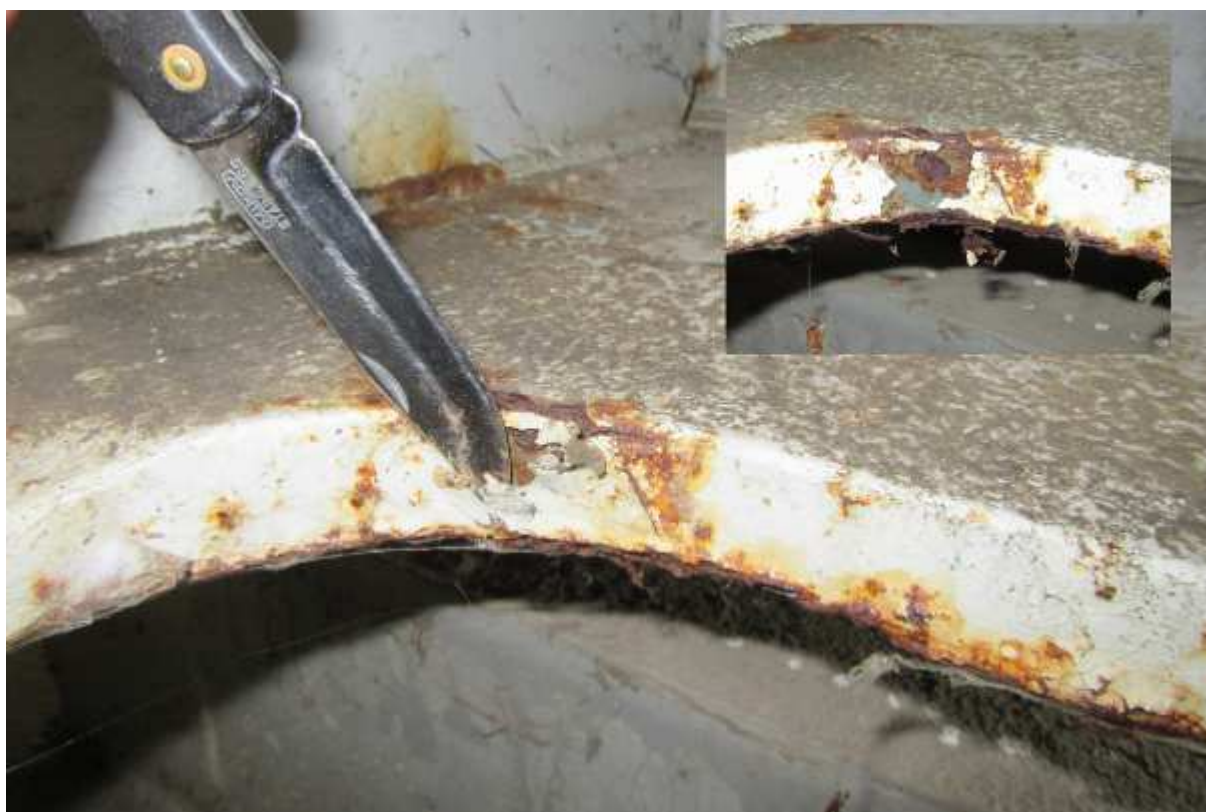
Prorezivění na hranách v napojení dolní pásnice hlavního nosníku a příčnicku u O4

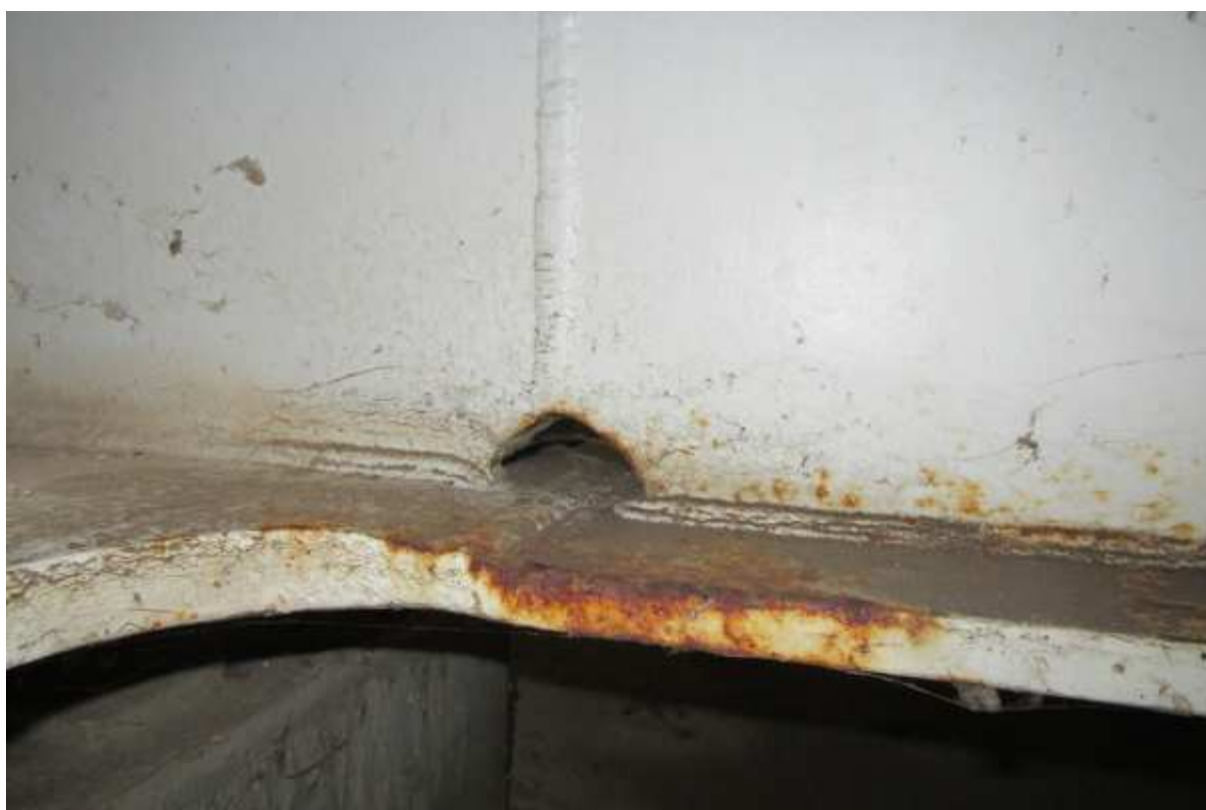
Prorezivění dolní pásnice příčnicku v místě styku s hlavním nosníkem u O4

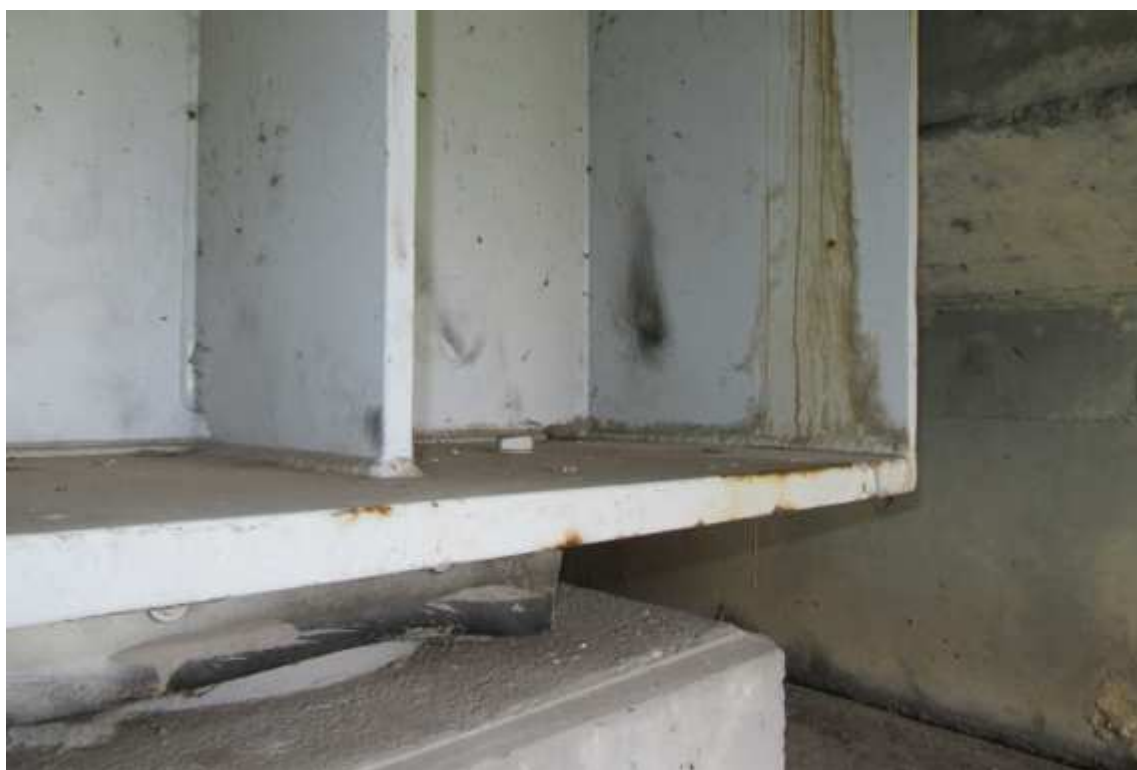
Prorezivění hran dolní pásnice hlavního nosníku u O1

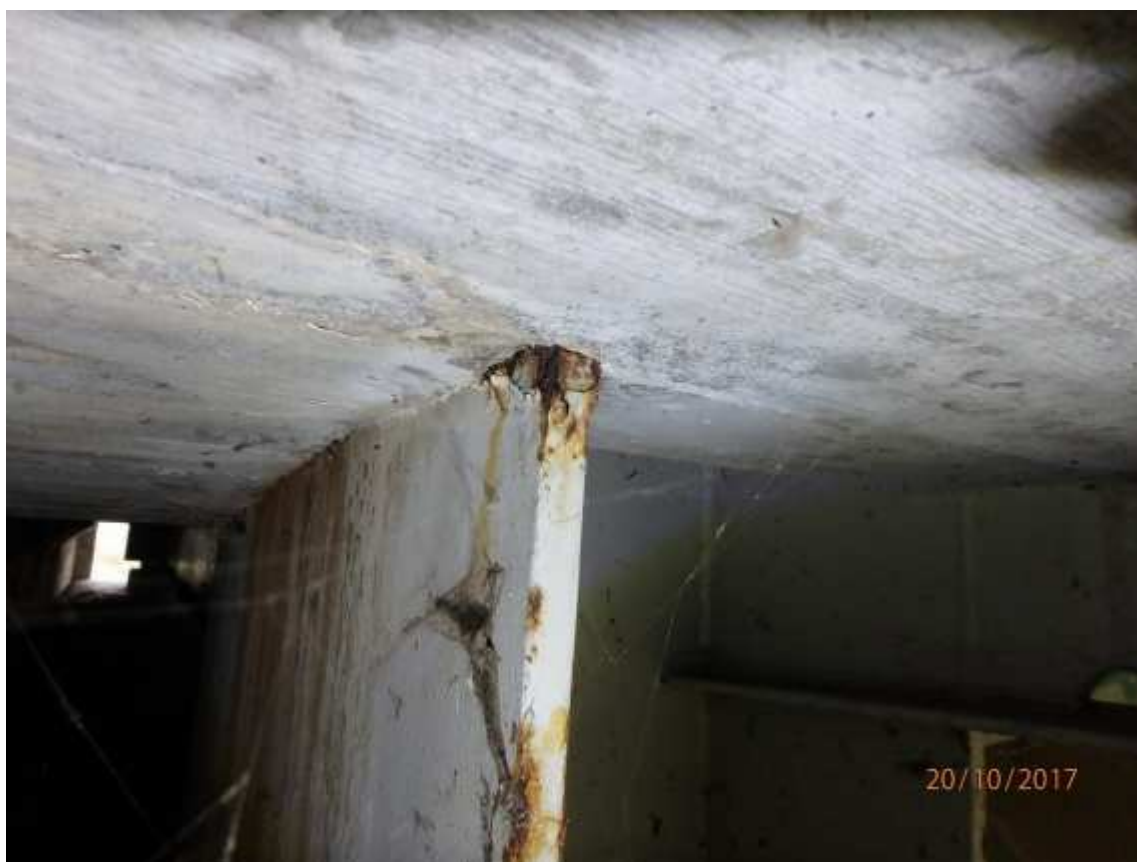
Prorezivění na hraně koncového plechu hlavního parapetního nosníku u O4

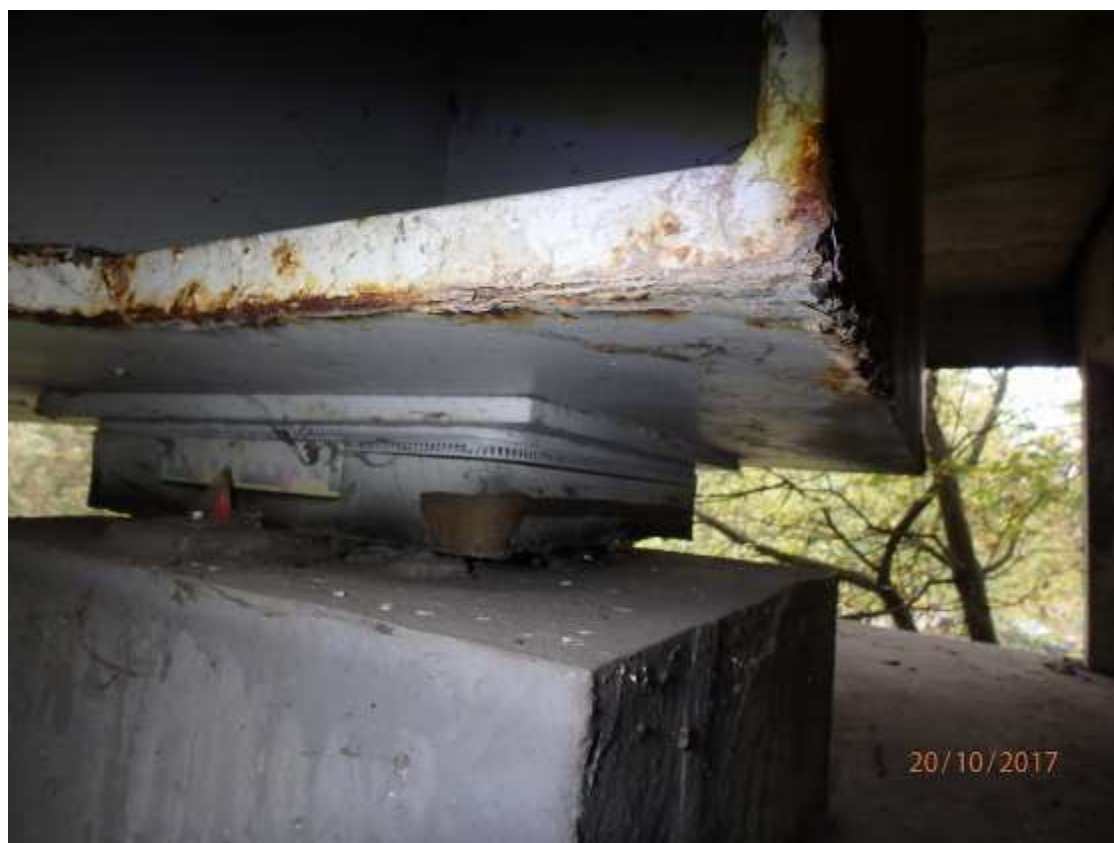
Prorezivění dolní pásnice hlavního nosníku u opěry O4

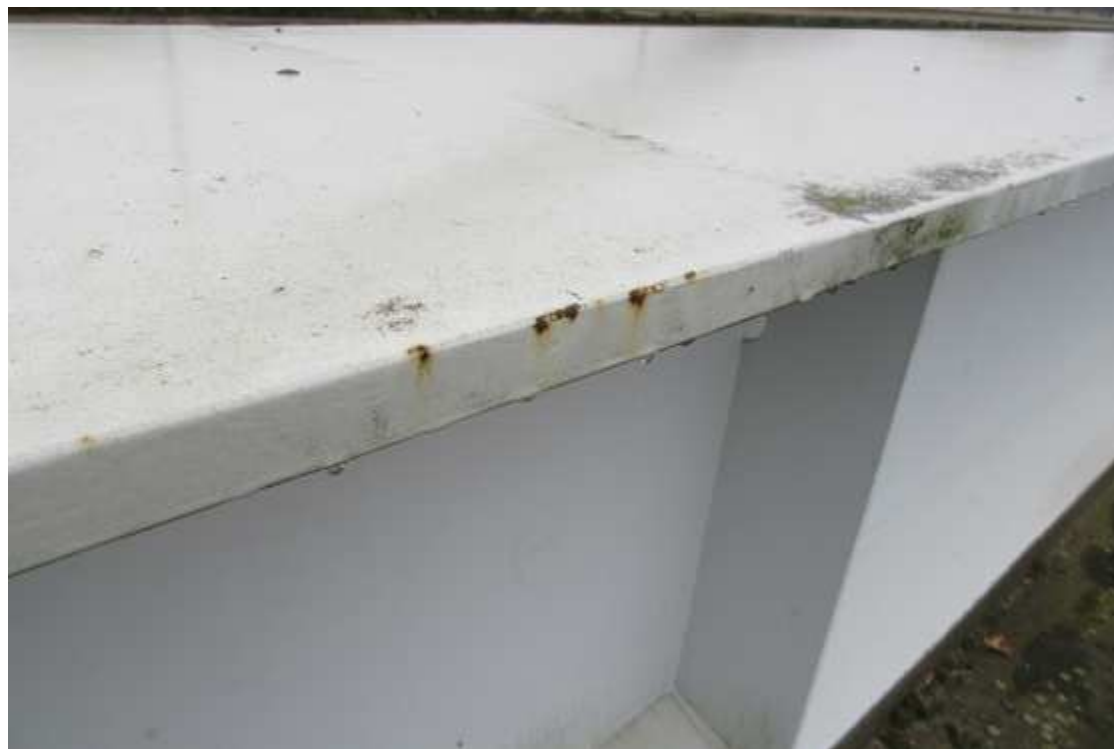
Prorezivění hrany hlavního parapetního nosníku v poli směrem do chodníku

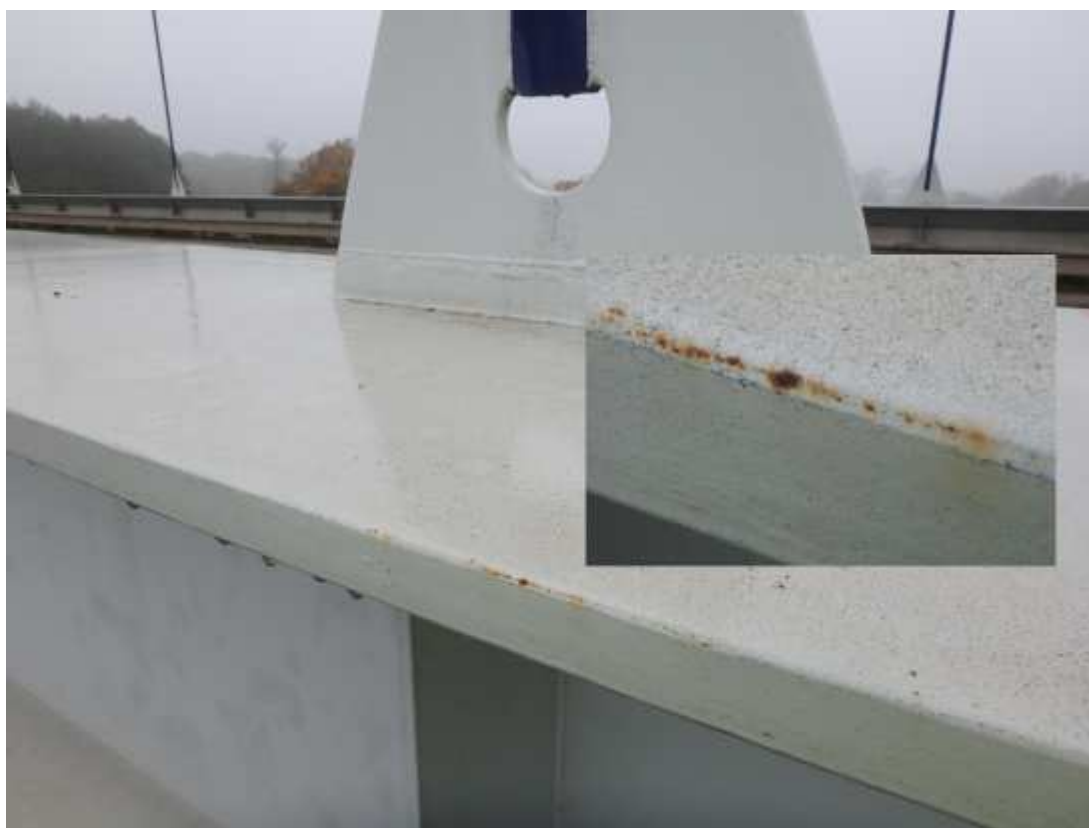
Prorezivění hrany hlavního parapetního nosníku v poli směrem do chodníku

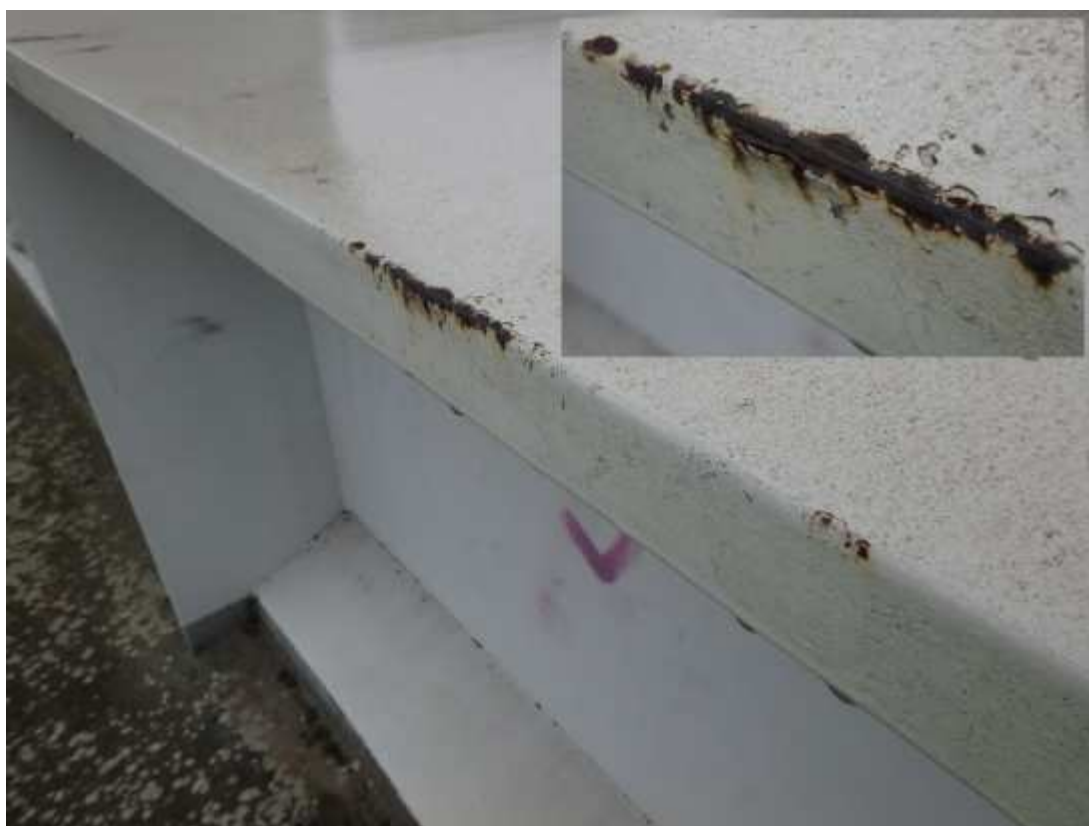
Prorezivění hrany hlavního parapetního nosníku v poli směrem do chodníku

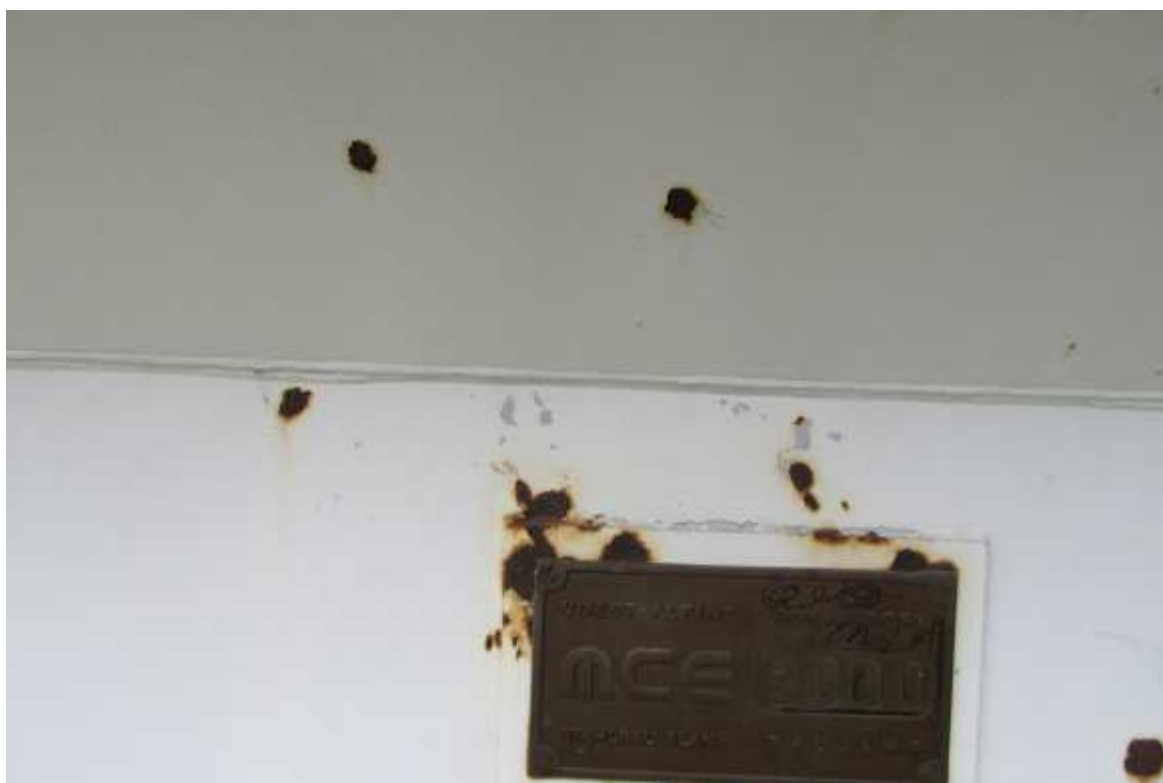
Prorozivění v oblasti štítu výrobce

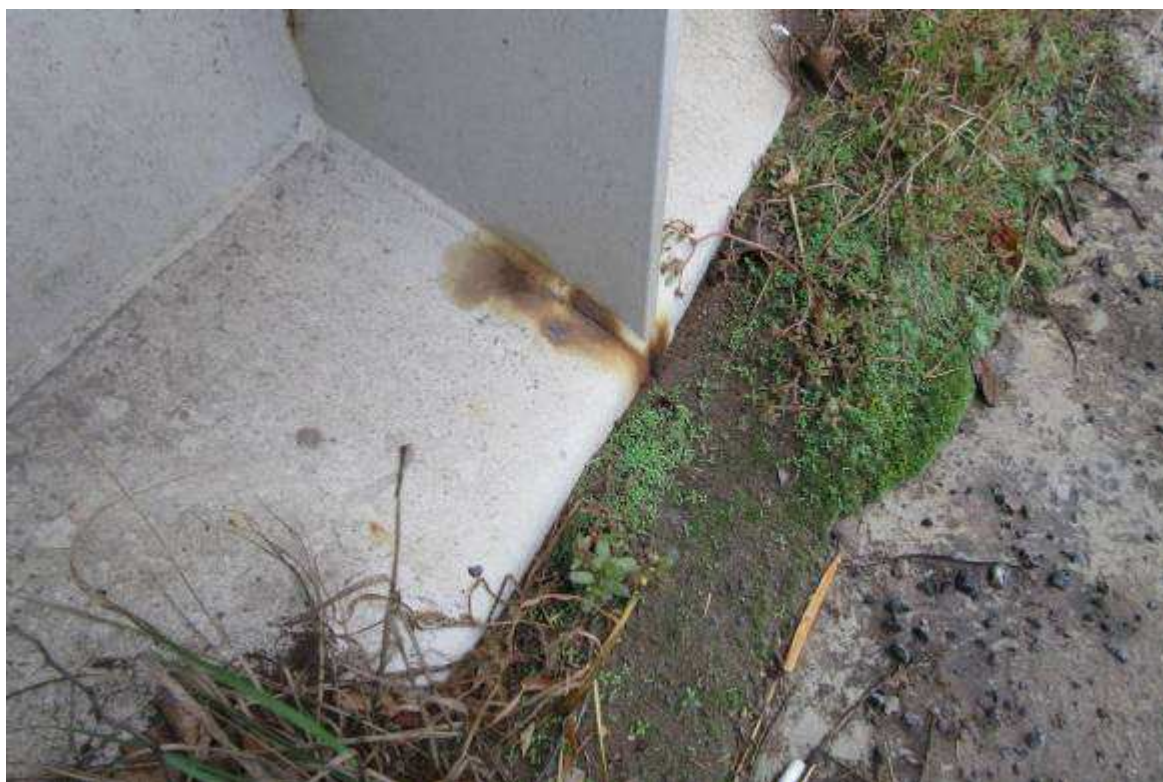
Prorozivění v místě krycího plechu směrem do vozovky, velké nánosy úsad pod kterými bude na mnoha místech porušena PKO a bude docházet k prorozivění

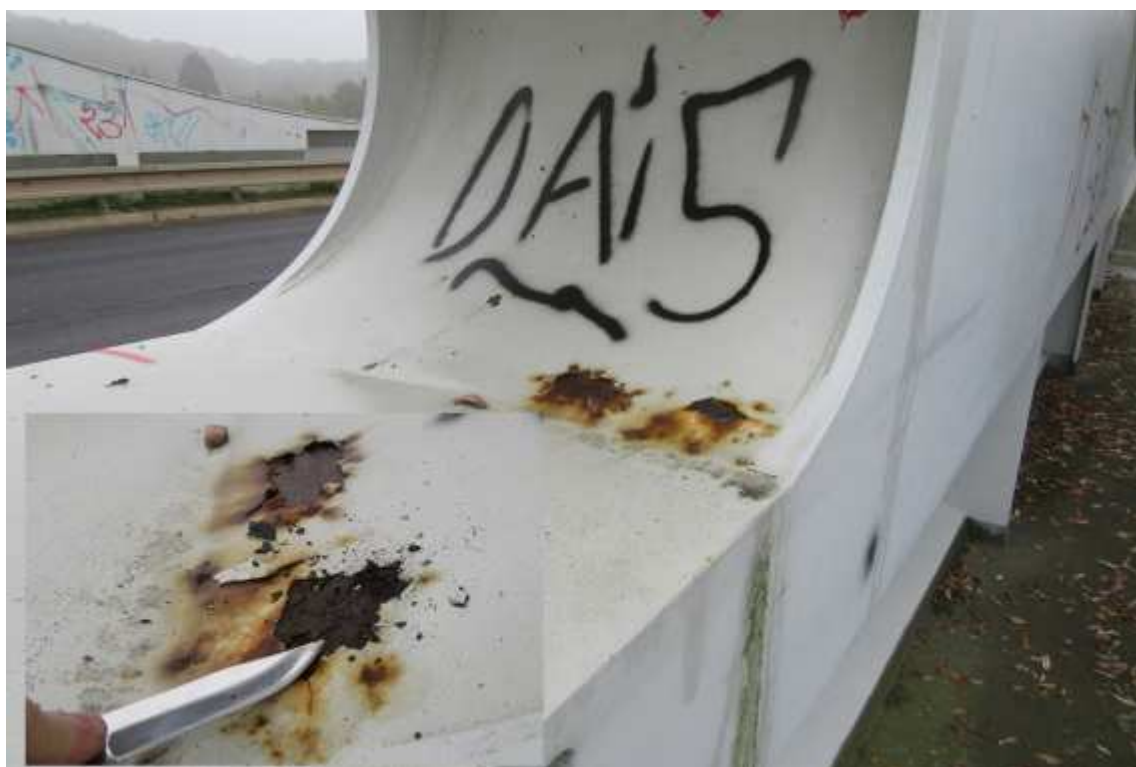
Prorézivění v místě napojení hlavního nosníku na oblouk mostu. OPS v oblasti výskytu těchto korozních projevů je podkorodován.

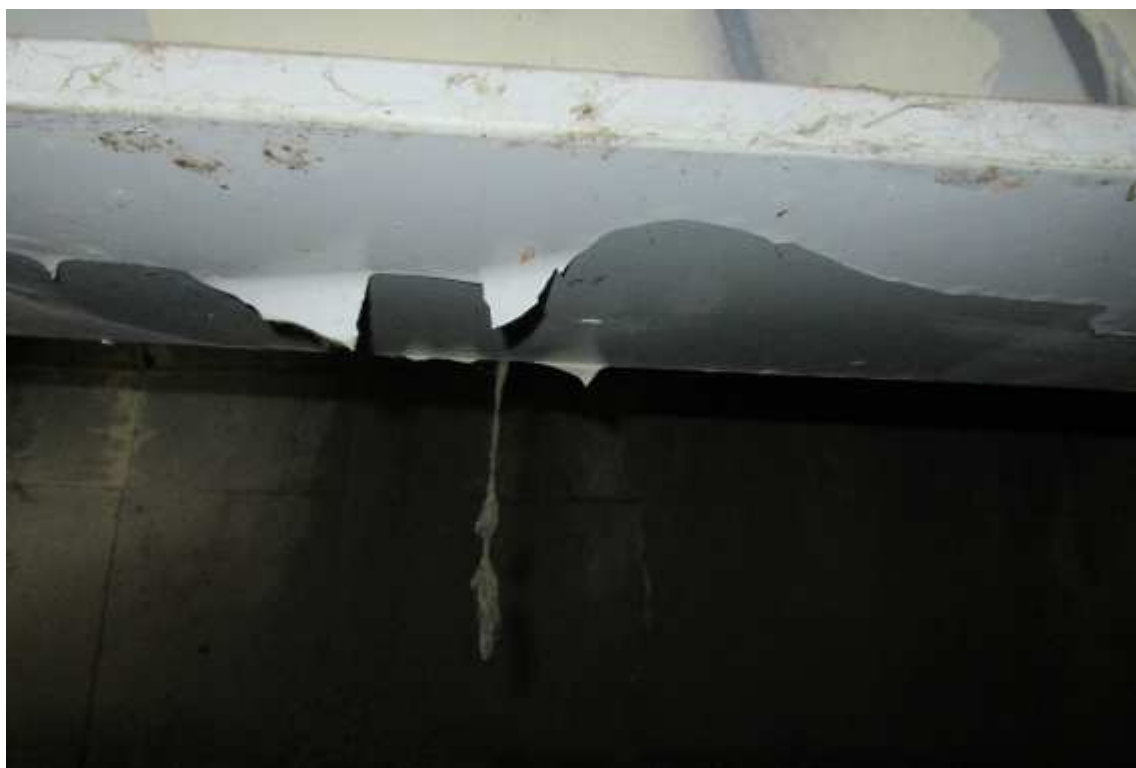
Odlupování vrchního nátěru u příčnicku O4

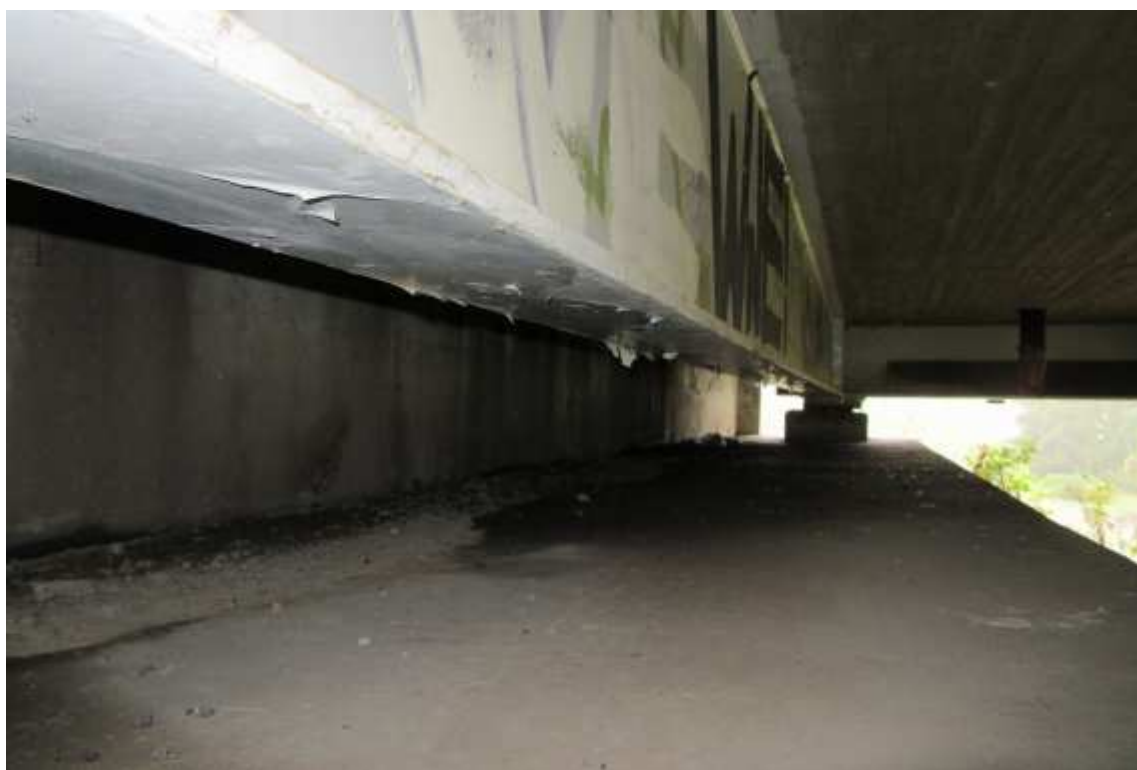
Odlupování vrchního nátěru u příčnicku O4

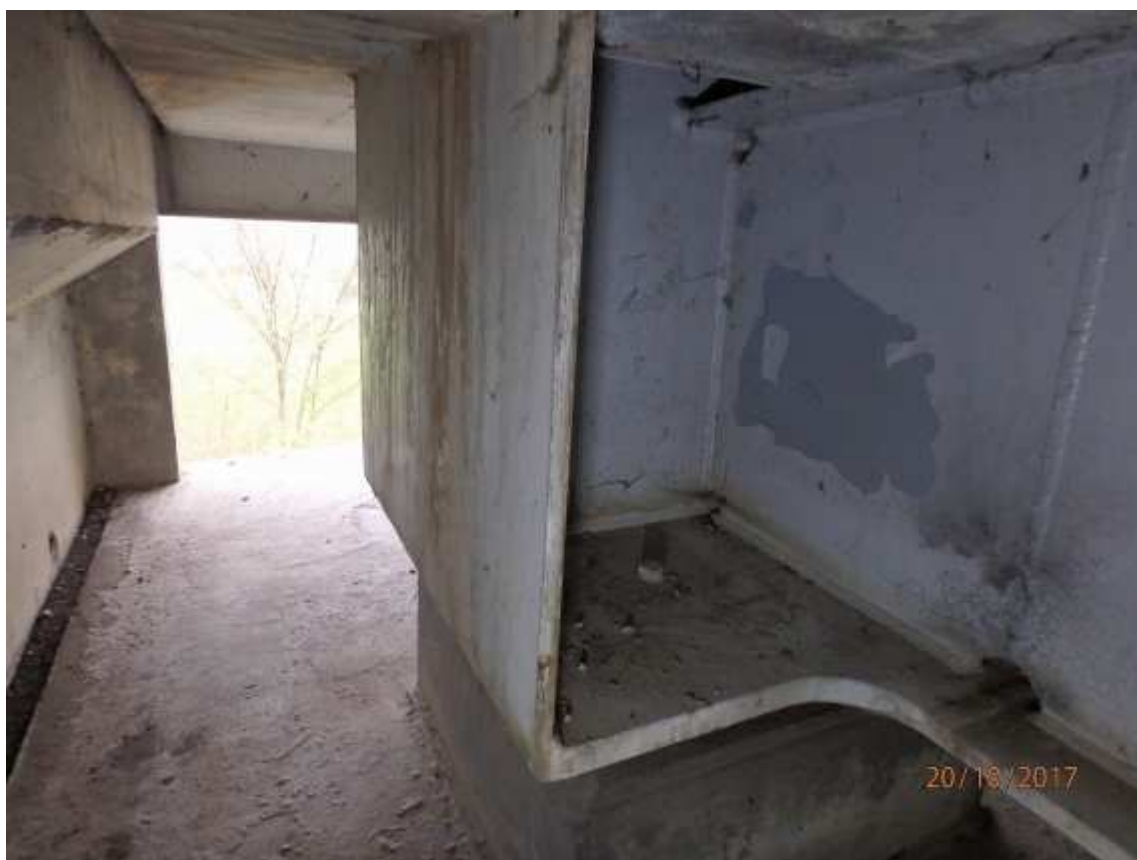
Odlupování vrchního nátěru na styku hlavního nosníku a příčnicku u O4

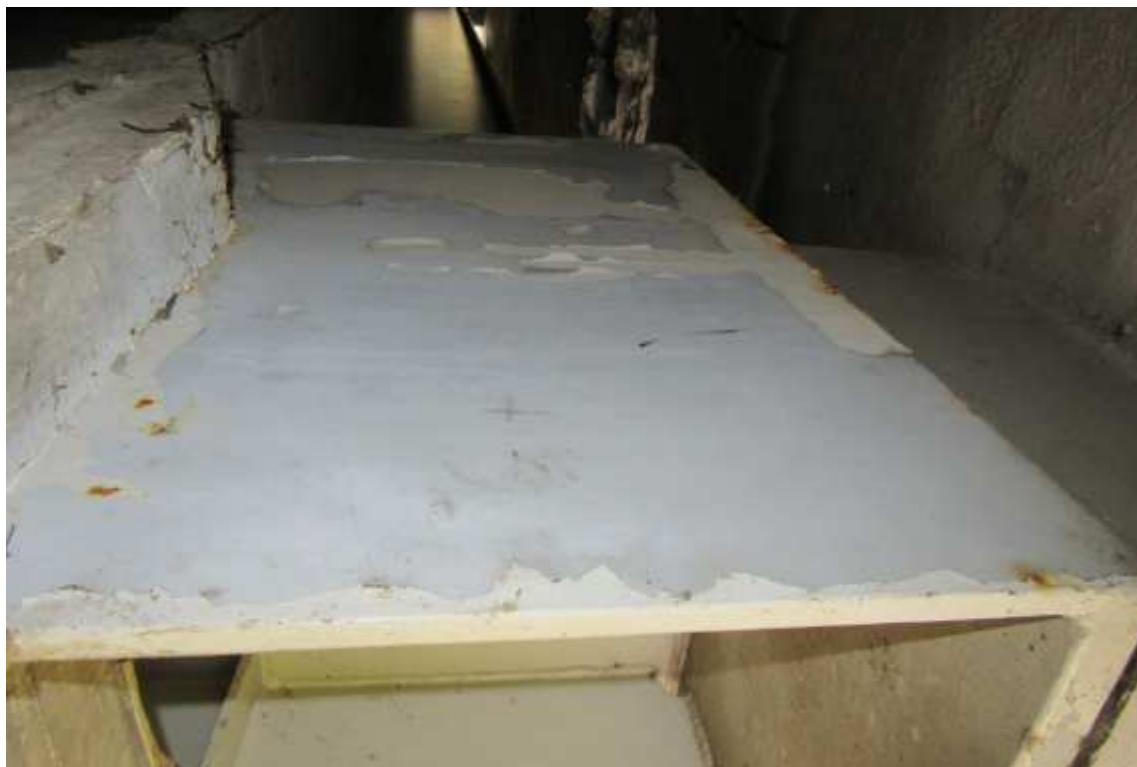
Zcela chybějící vrchní nátěr na konci hlavního parapetního nosníku u O1
