Objednatel:	KSUS Středočeského kraje	Obec:	LYSÁ NAD LABEM	Kraj:	STŘEDOČESKÝ
Akce:	II/272, MOST EV.Č. 272-004 PŘES LABE ZA OBCÍ LITOL A REKONSTRUKCE KOMUNIKACE II/272 – I. ETAPA			Datum	Stupeň
Část:	F. SOUVISEJÍCÍ DOKUMENTACE			03/2018	PDPS
Příloha:	DIAGNOSTICKÝ PRŮZKUM MOSTU – PKO				F.4

DIAGNOSTICKÝ PRŮZKUM - PKO

MOST EV. Č. 272-004 PŘES LABE ZA OBCÍ LITOL

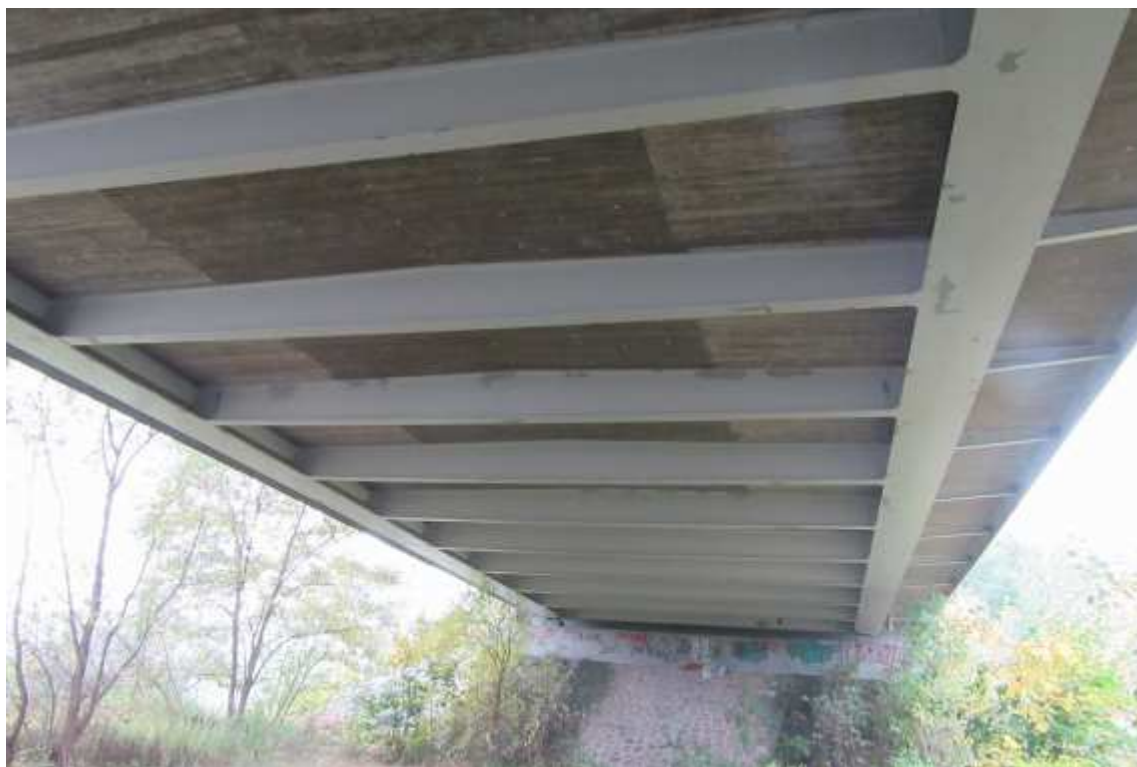
Odlupování vrchního nátěru na hlavních nosnících a příčnících v poli 1 z pohledu

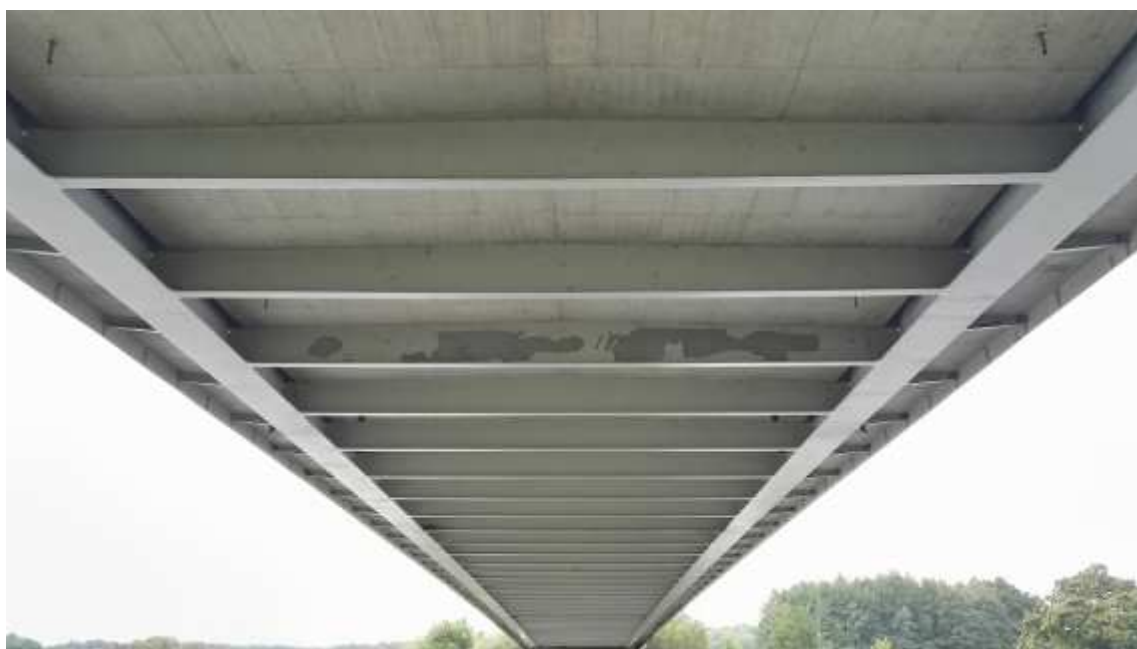
Odlupování vrchního nátěru na příčnicích v hlavním poli mostu z podhledu (nad řekou)

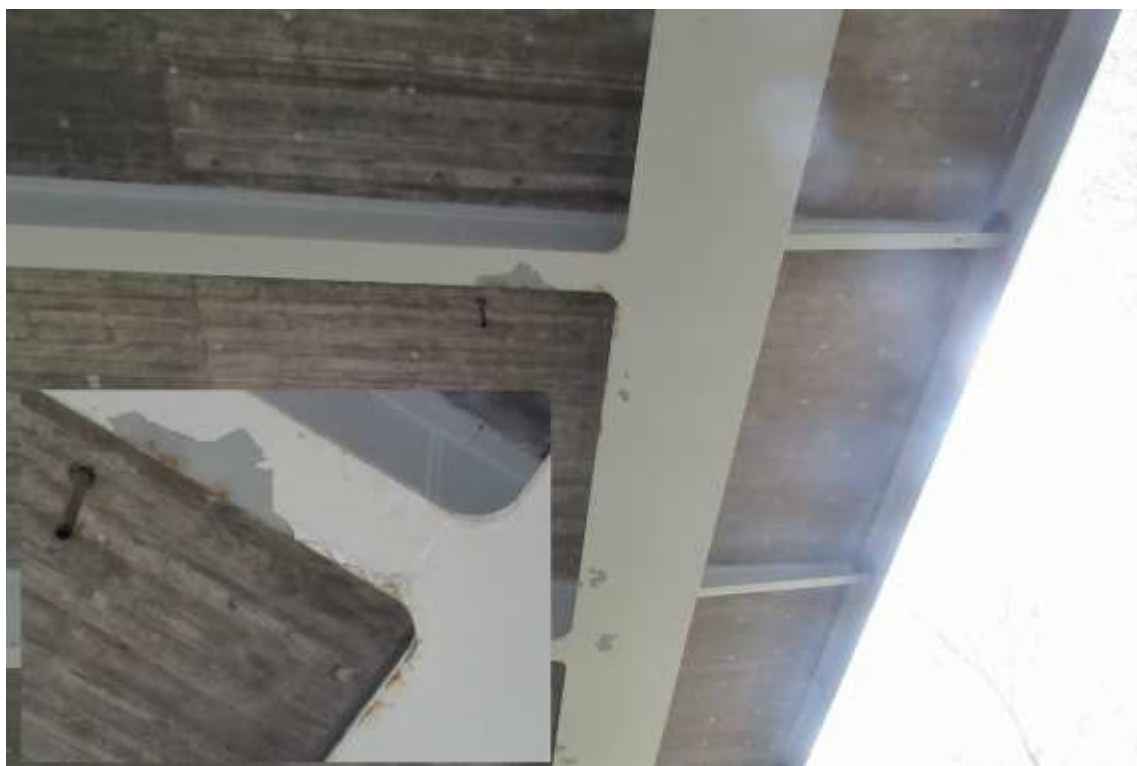
Odlupování vrchního nátěru a prorezivění hran na hlavních nosnících a příčnicích v krajním poli mostu

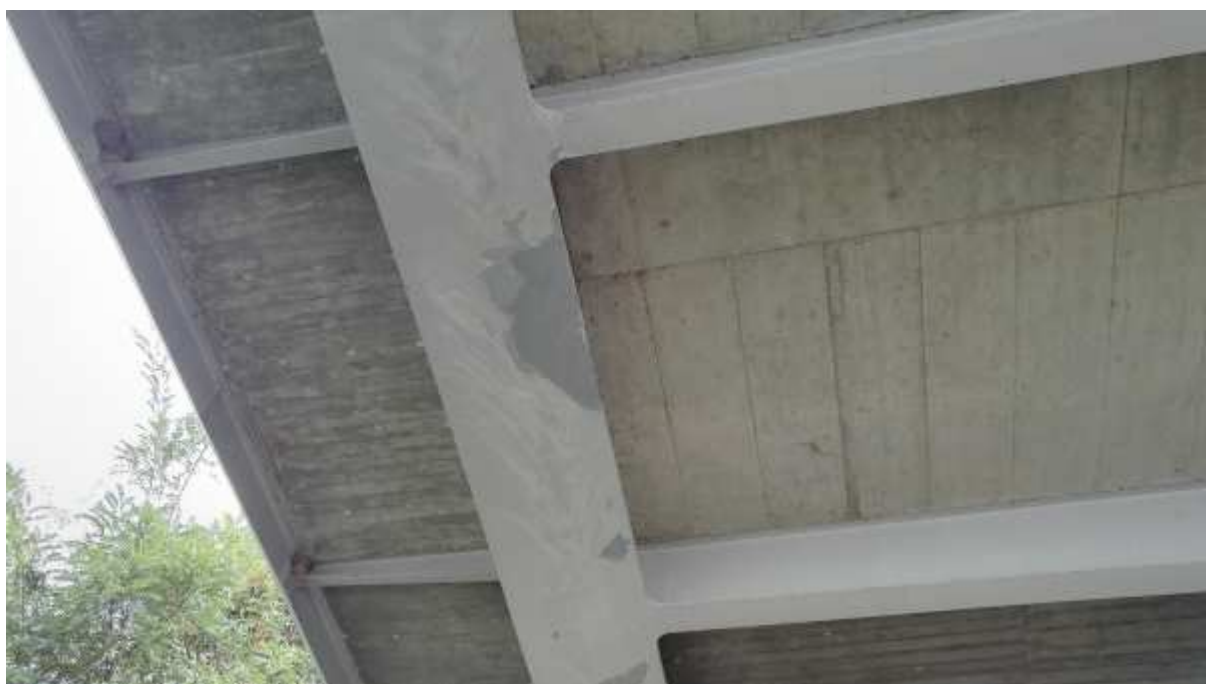
Odlupování vrchního nátěru na hlavním nosníku v krajním poli mostu

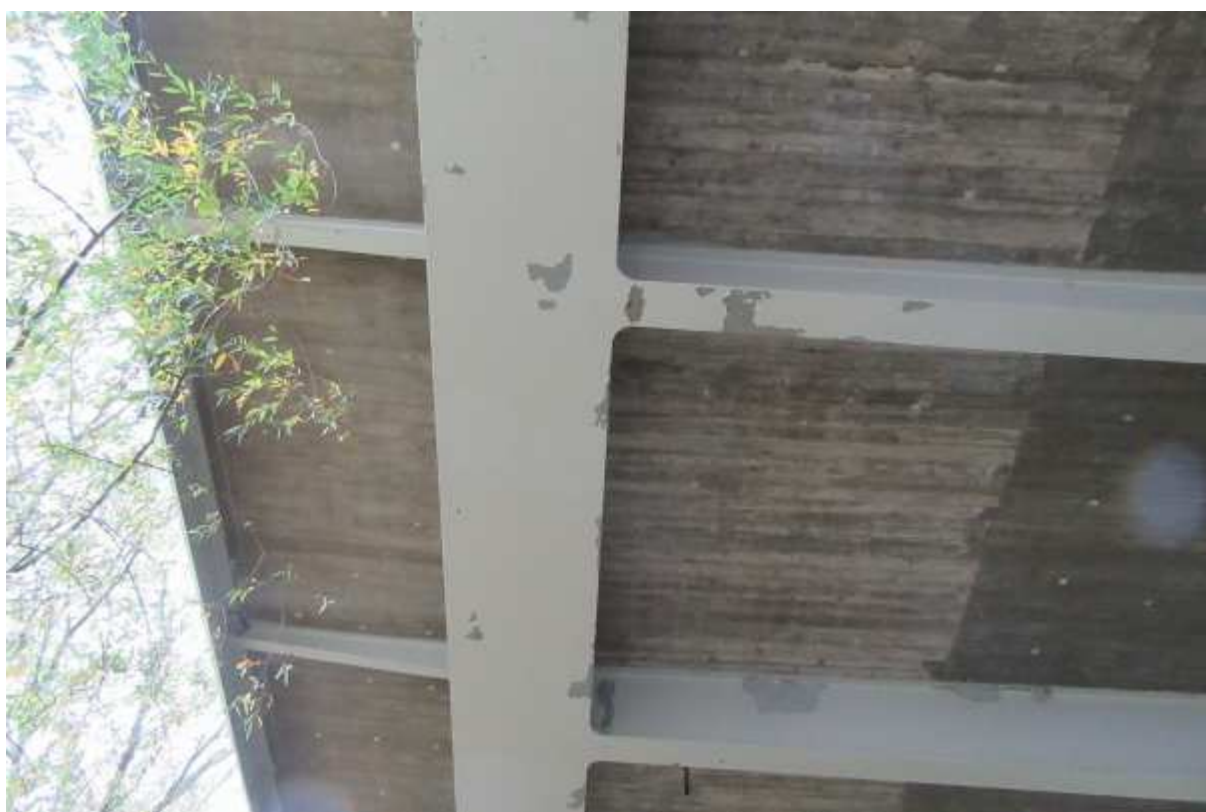
Odlupování vrchního nátěru na hlavních nosnících a příčnicích v krajním poli mostu

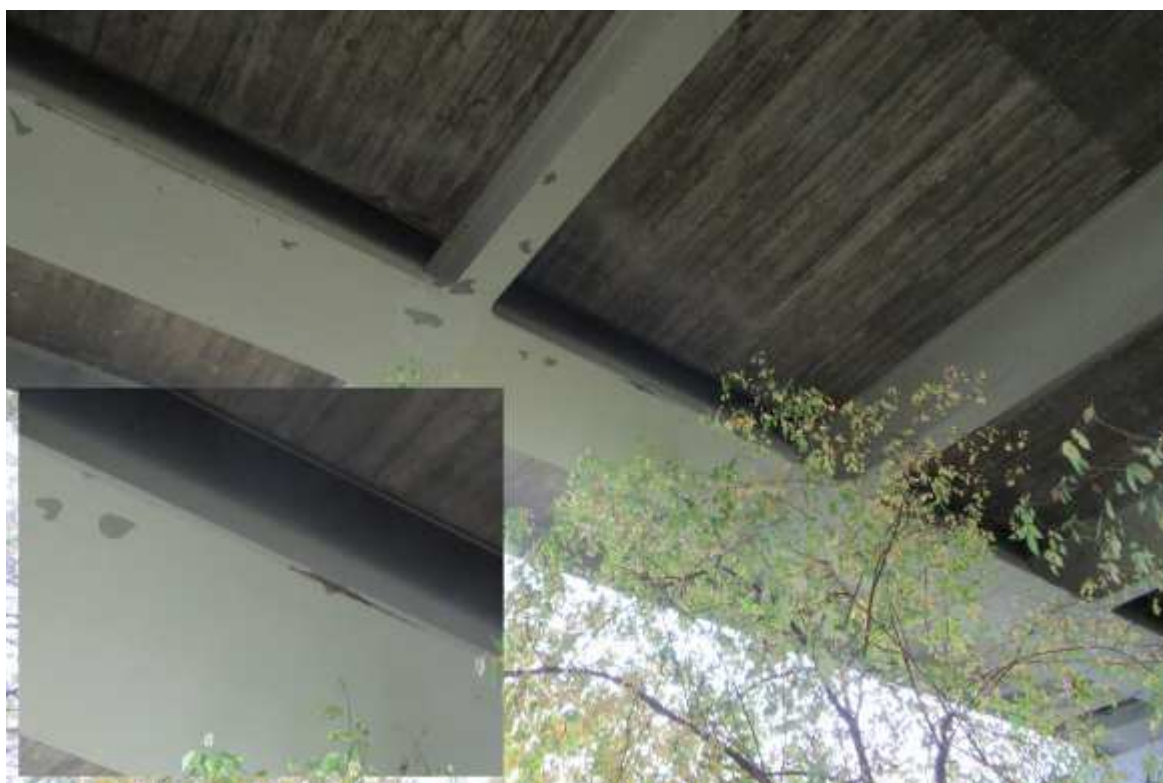
Odlupování vrchního nátěru a prorezivění hran na hlavních nosnících a příčnicích v krajním poli mostu

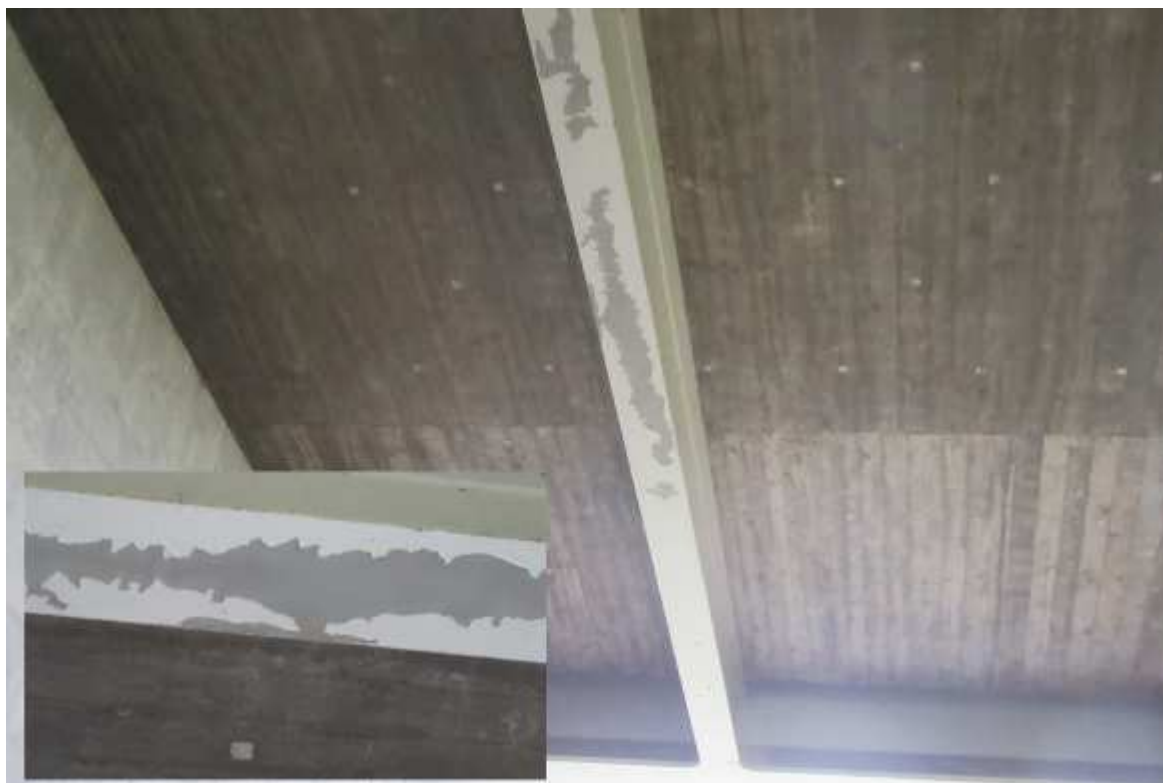
Odlupování vrchního nátěru na příčnicích v krajním poli mostu

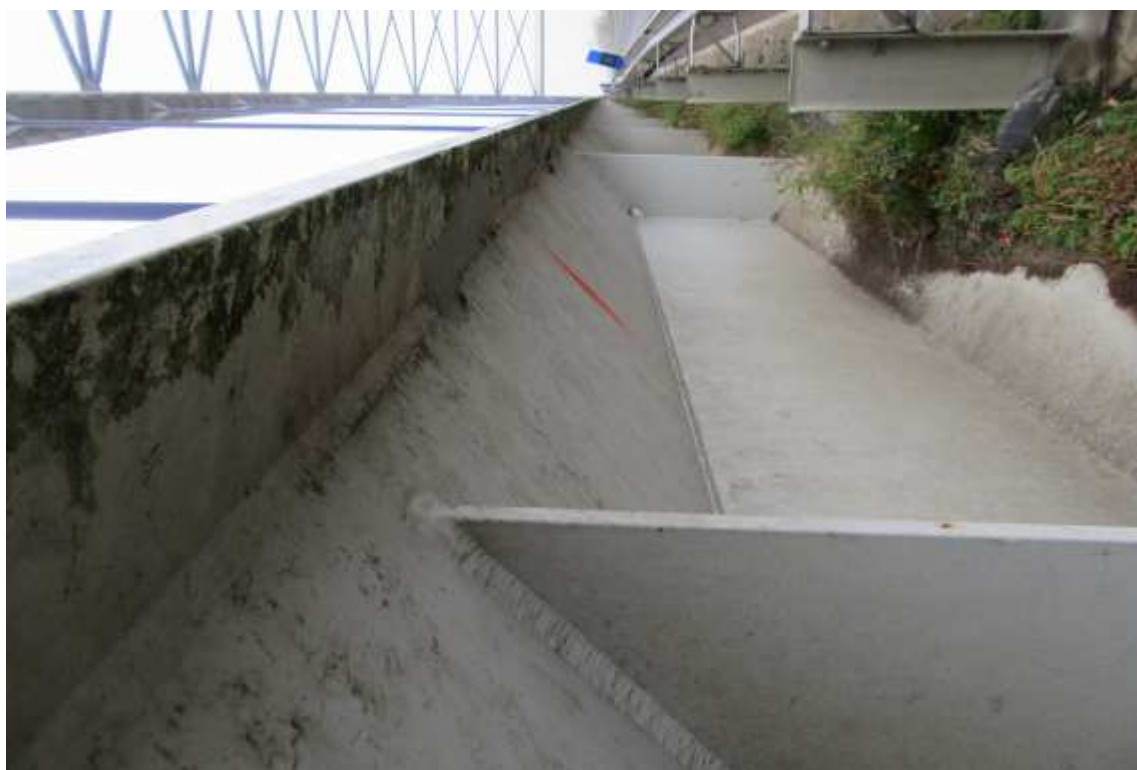
Odlupování vrchního nátěru zespodu pásnice hlavního nosníku v hlavním poli mostu

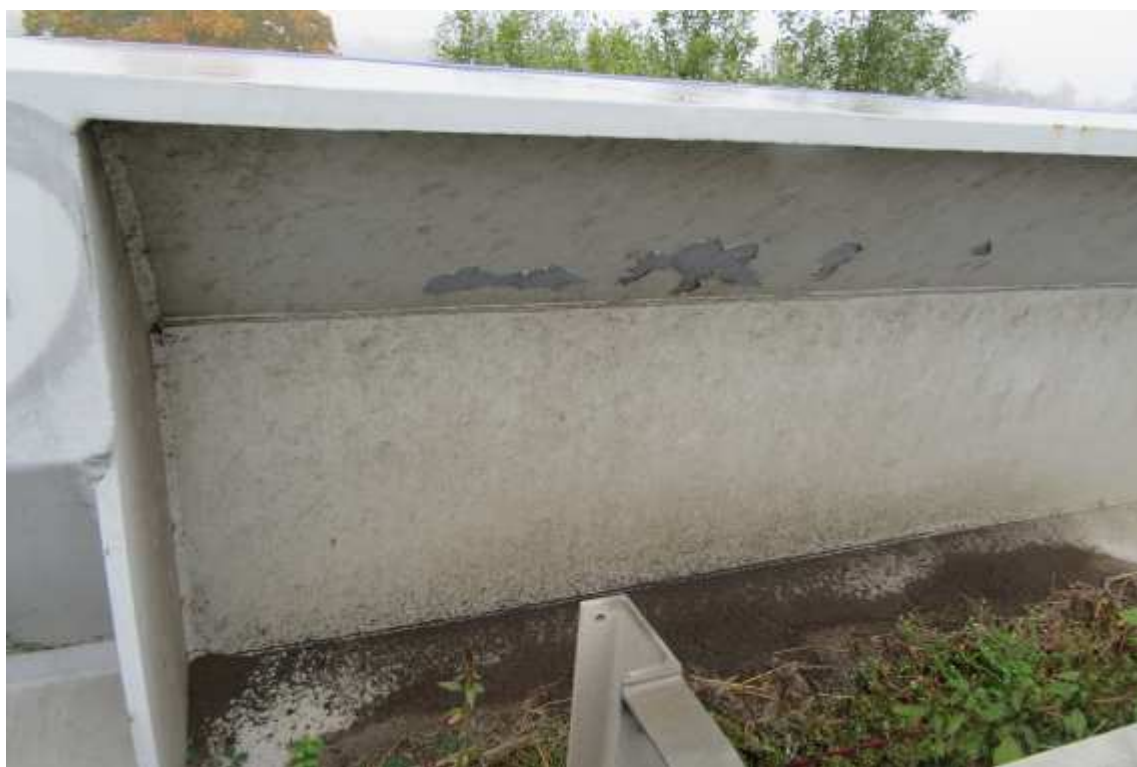
Odlupování vrchního nátěru zespodu výztuhy hlavního nosníku v krajním poli mostu

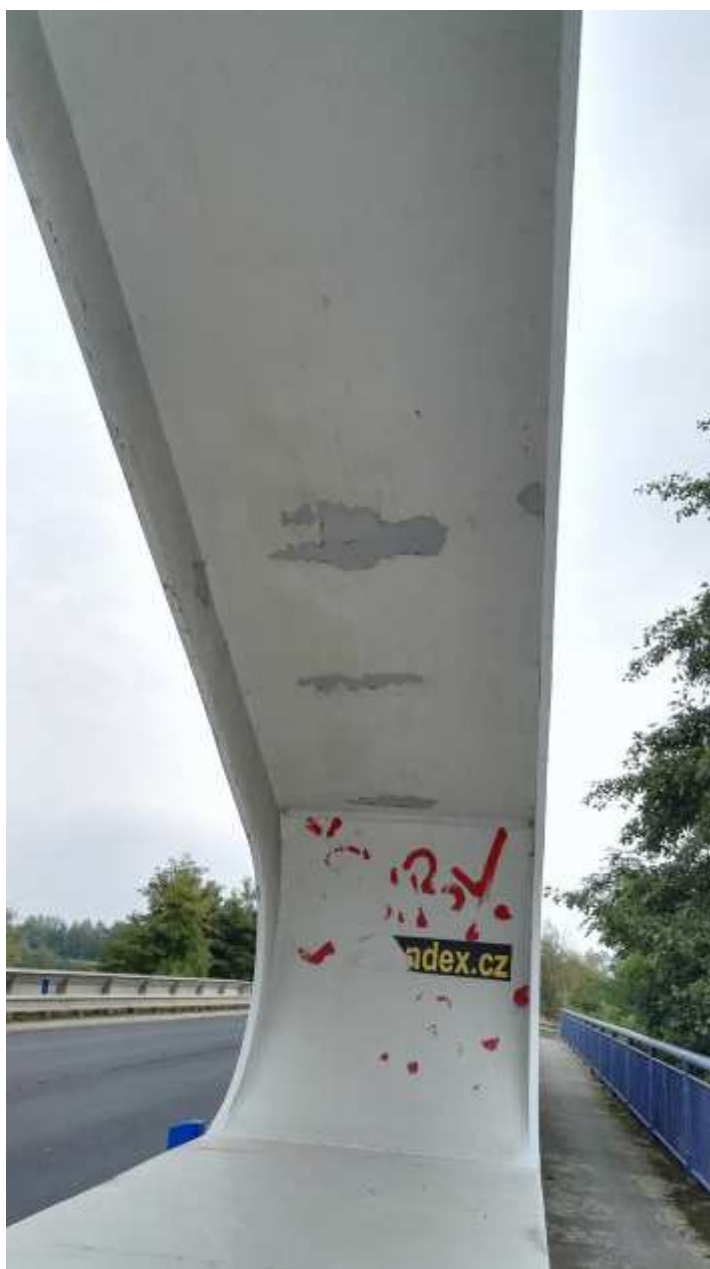
Odlupování vrchního nátěru z pohledu oblouku mostu

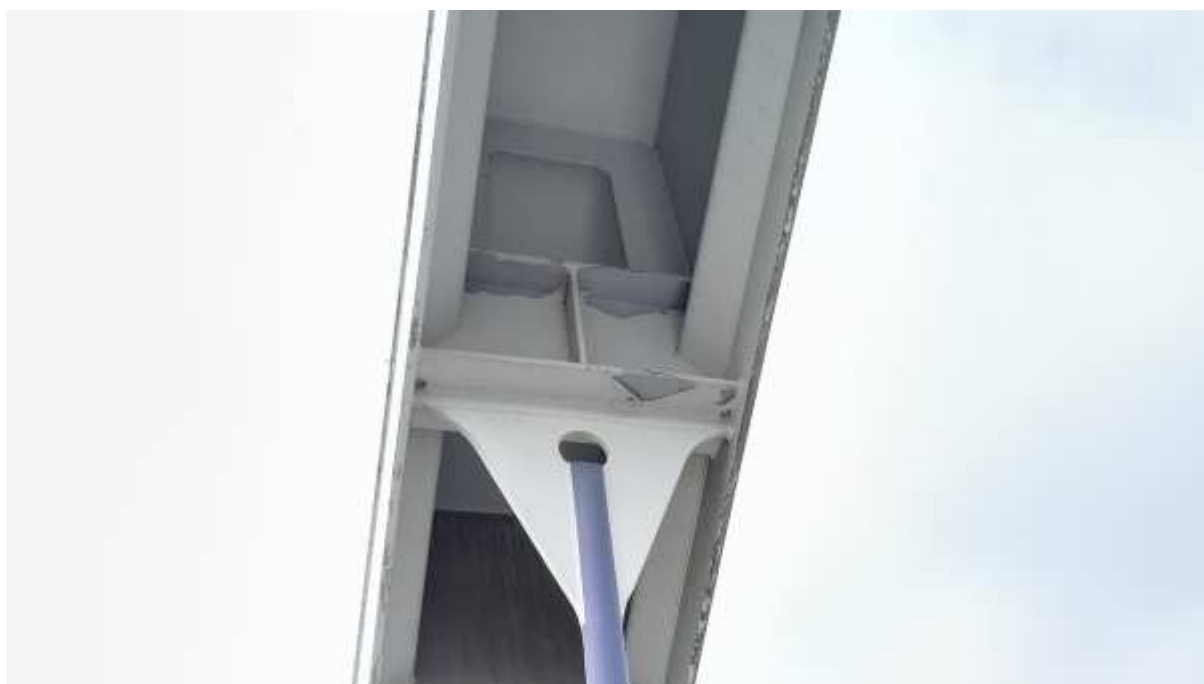
Odlupování vrchního nátěru v místě uchycení závěsu mostu

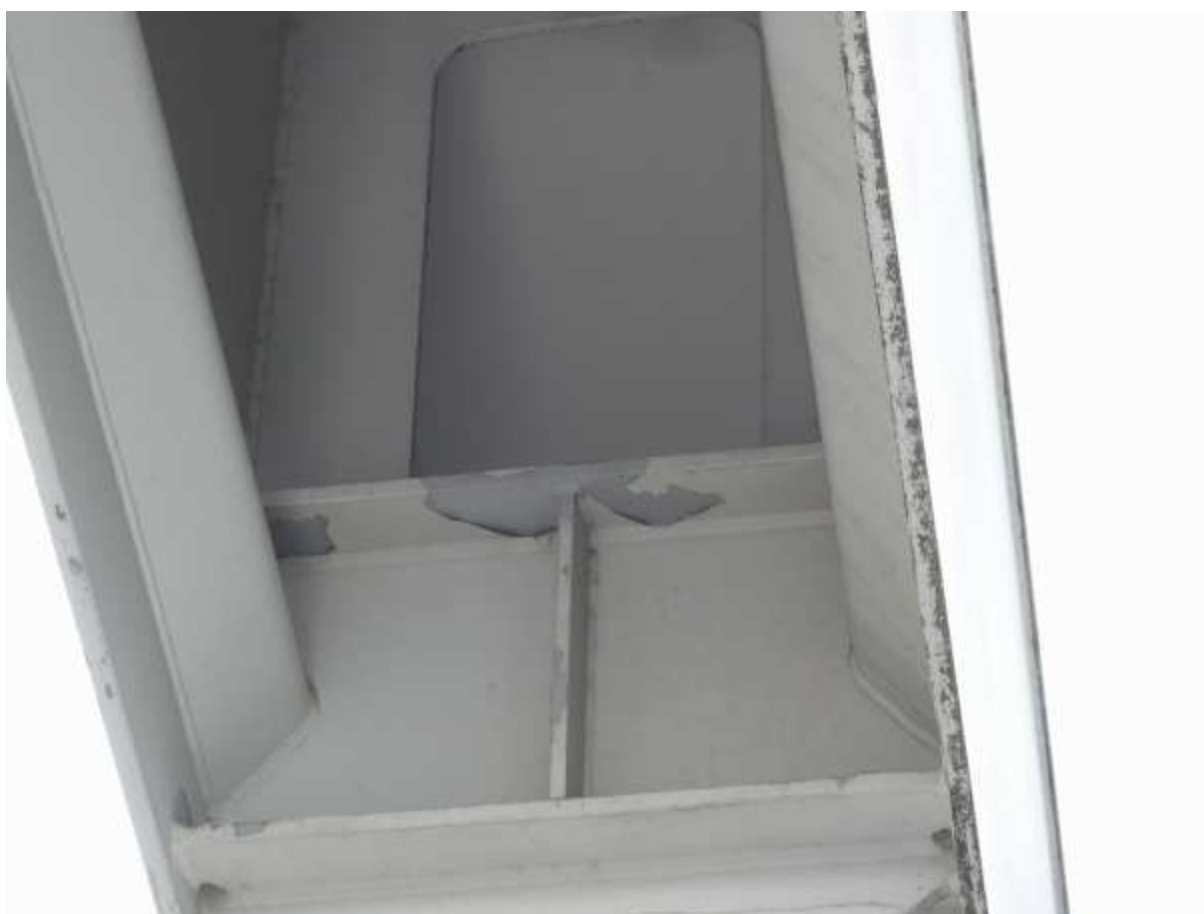
Často se vyskytující odlupování vrchního nátěru v místě uchycení závěsu mostu

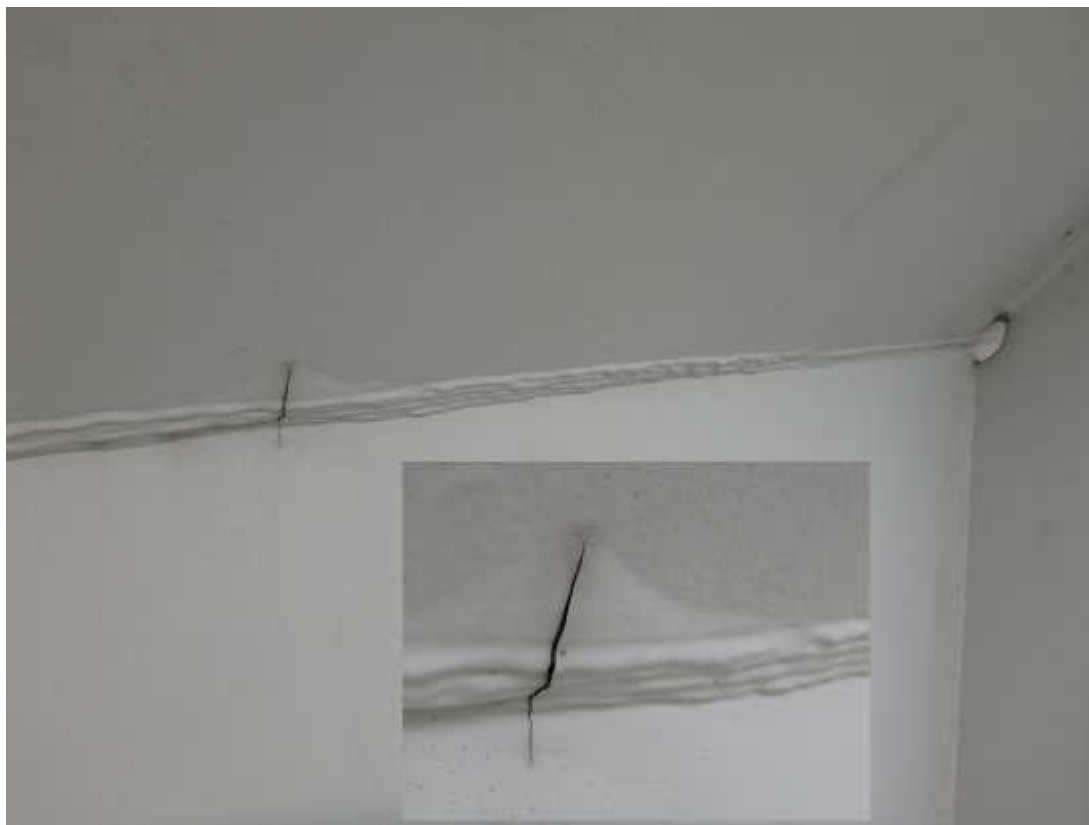
Trhlina ve vrchním nátěru v krajním poli mostu

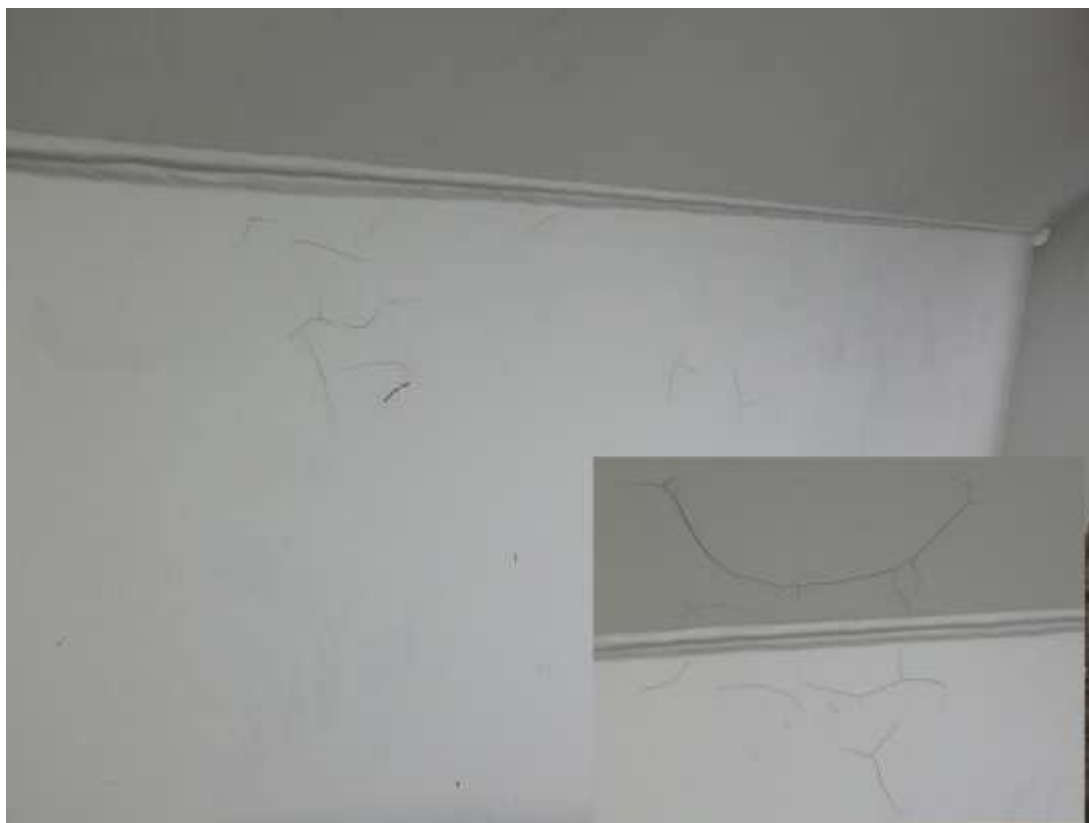
Praskání vrchního nátěru v poli mezi výztuhami (výskyt v omezené míře)

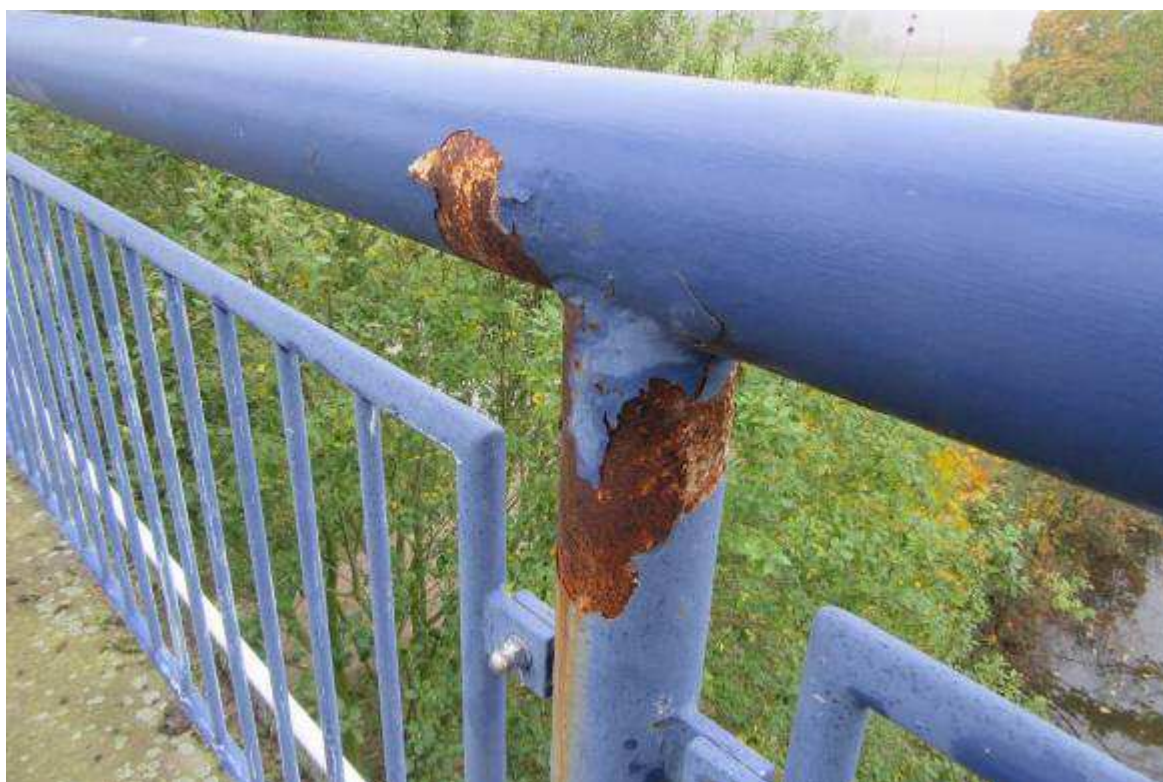
Prorezivění sloupku a madla zábradlí v krajním poli mostu

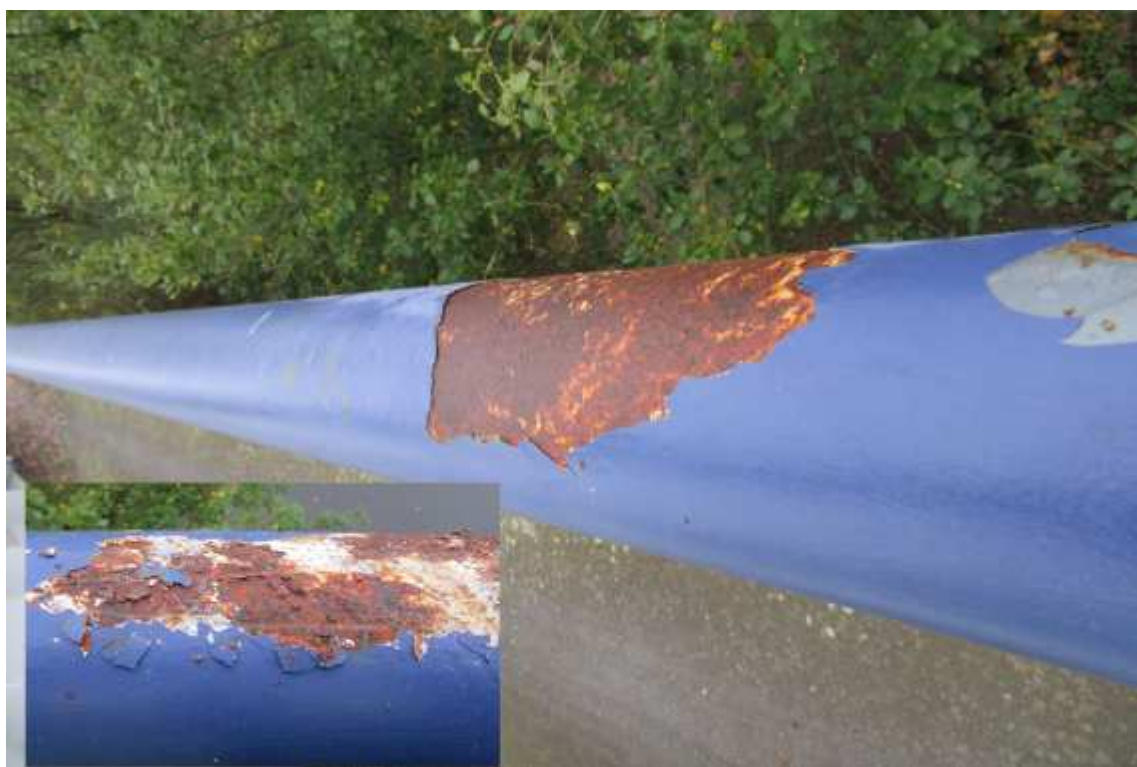
Prorezivění madla zábradlí a pohled na korozní produkty po odstranění nesoudržné vrstvy PKO

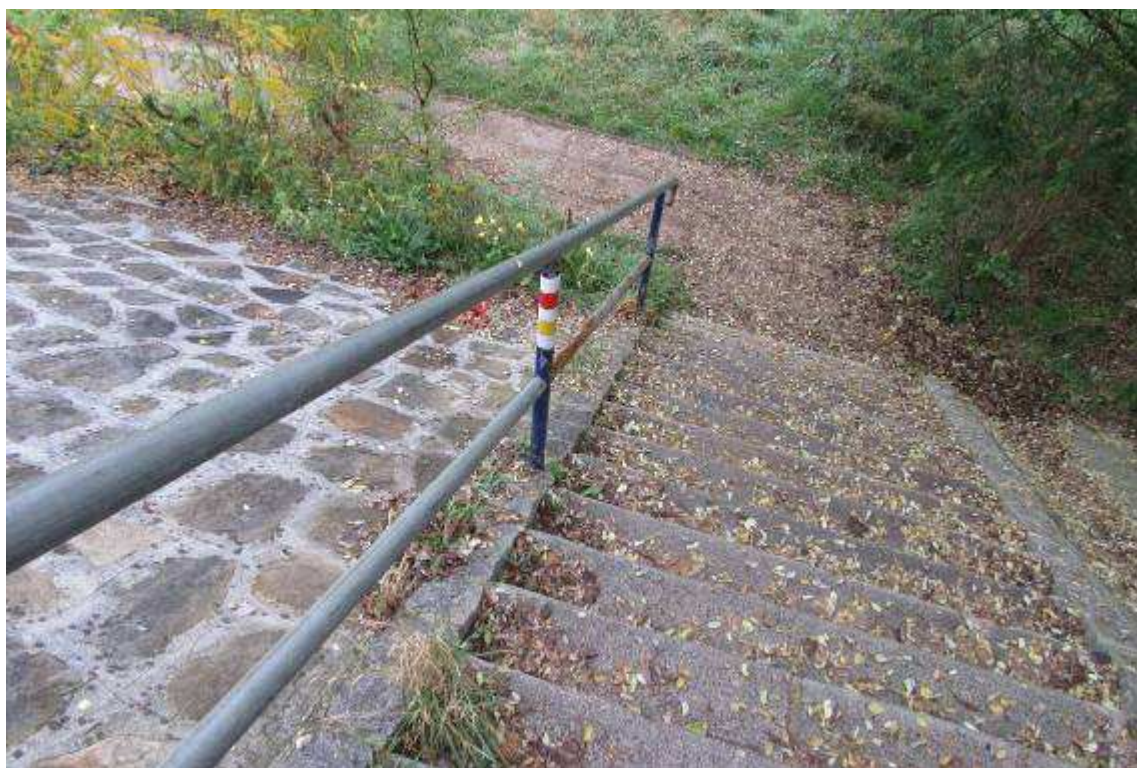
Pohled na trubkové zábradlí schodiště. Nátěr na většině ploch chybí, zůstává pouze žárový Zn nebo dochází k plošné korozi

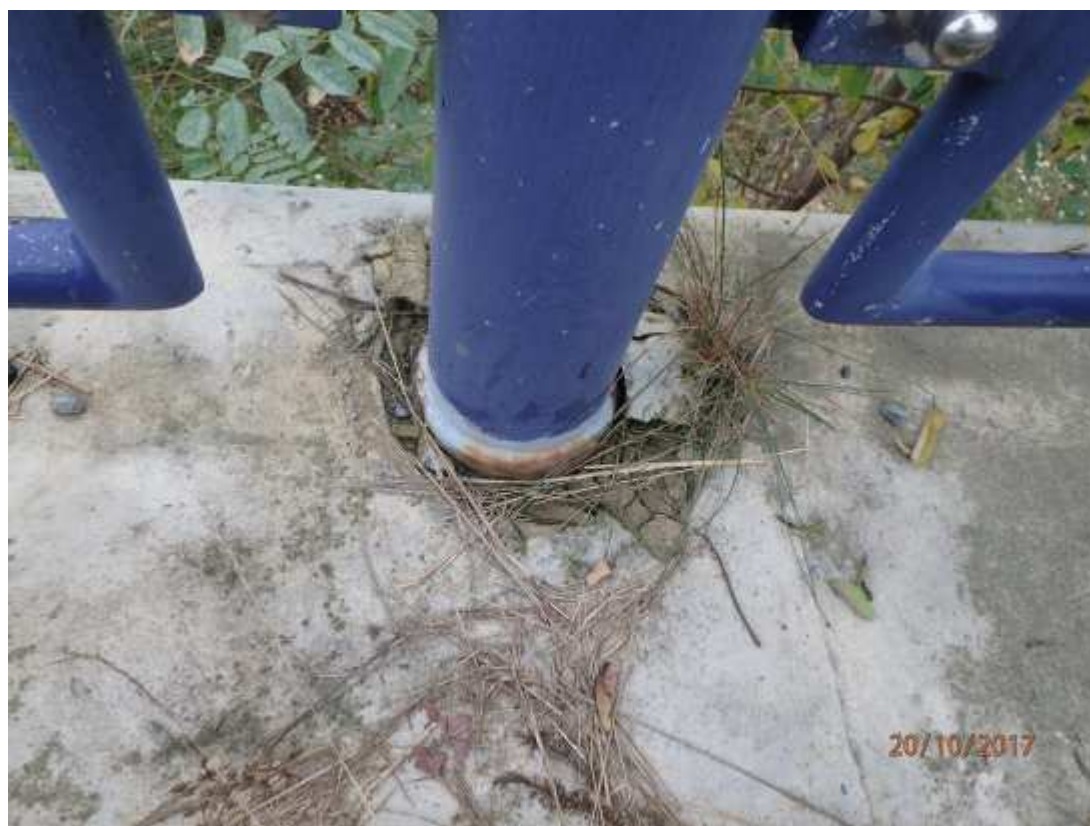
Pohled na patku sloupku zábradlí. Patrné podkorodování nátěru v patě sloupku

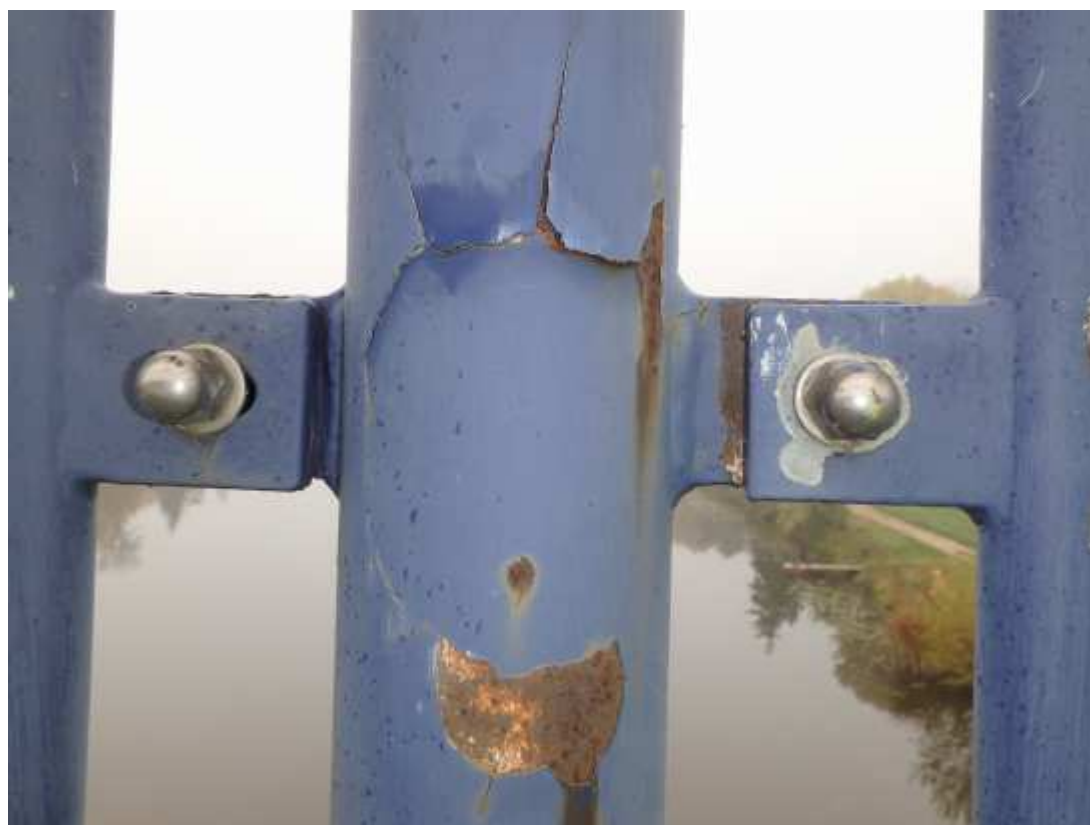
Pohled na sloupek zábradlí se zcela se odlupujícím souvrstvím OPS

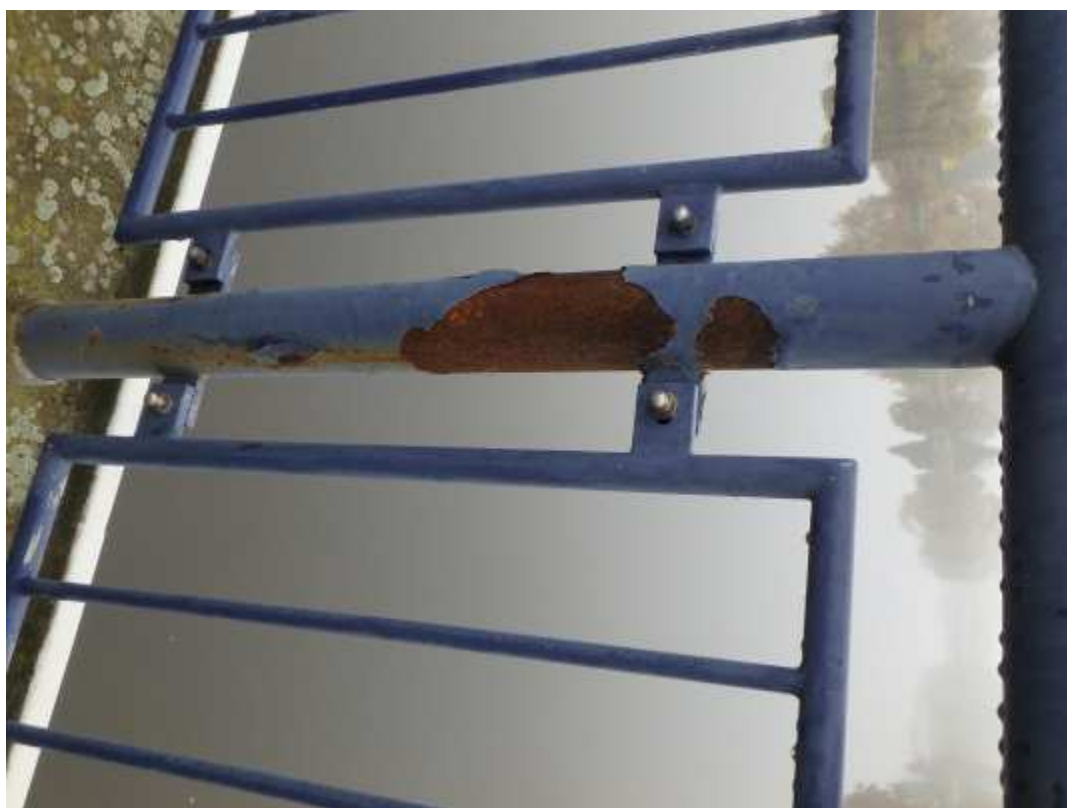
Pohled na sloupek zábradlí s podkorodováním OPS a plošnou korozi základního materiálu

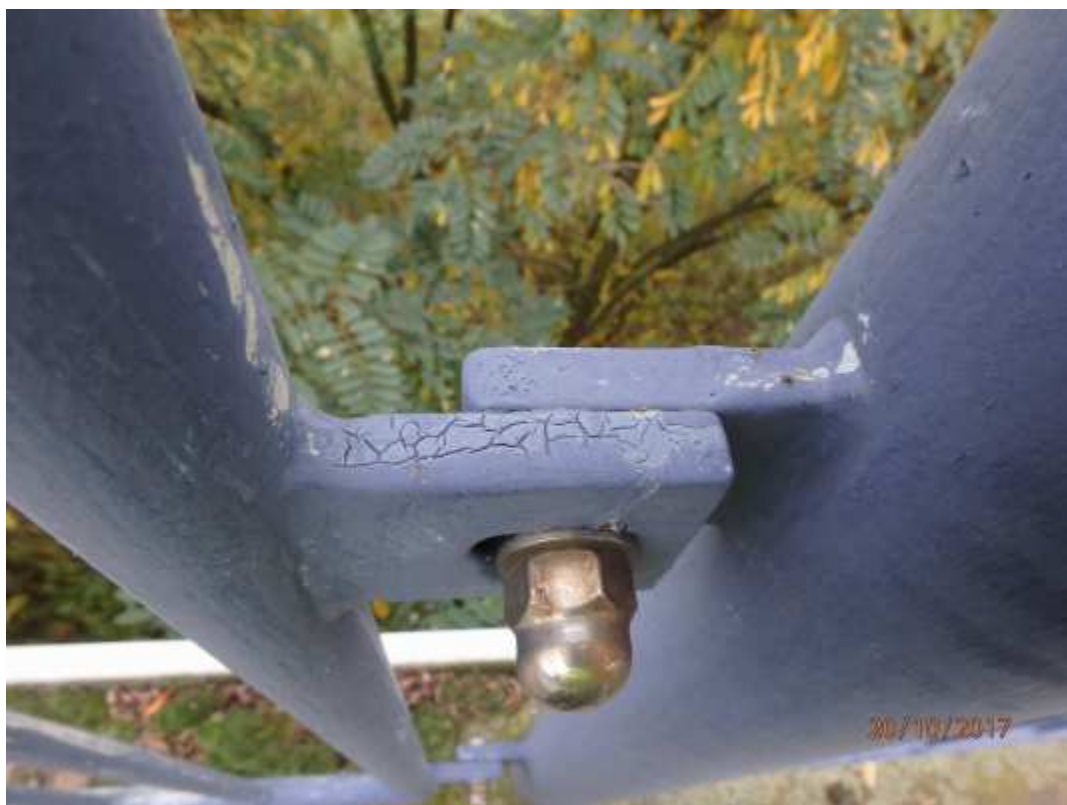
Pohled na uchycení výplně zábradlí ke sloupku a praskání OPS

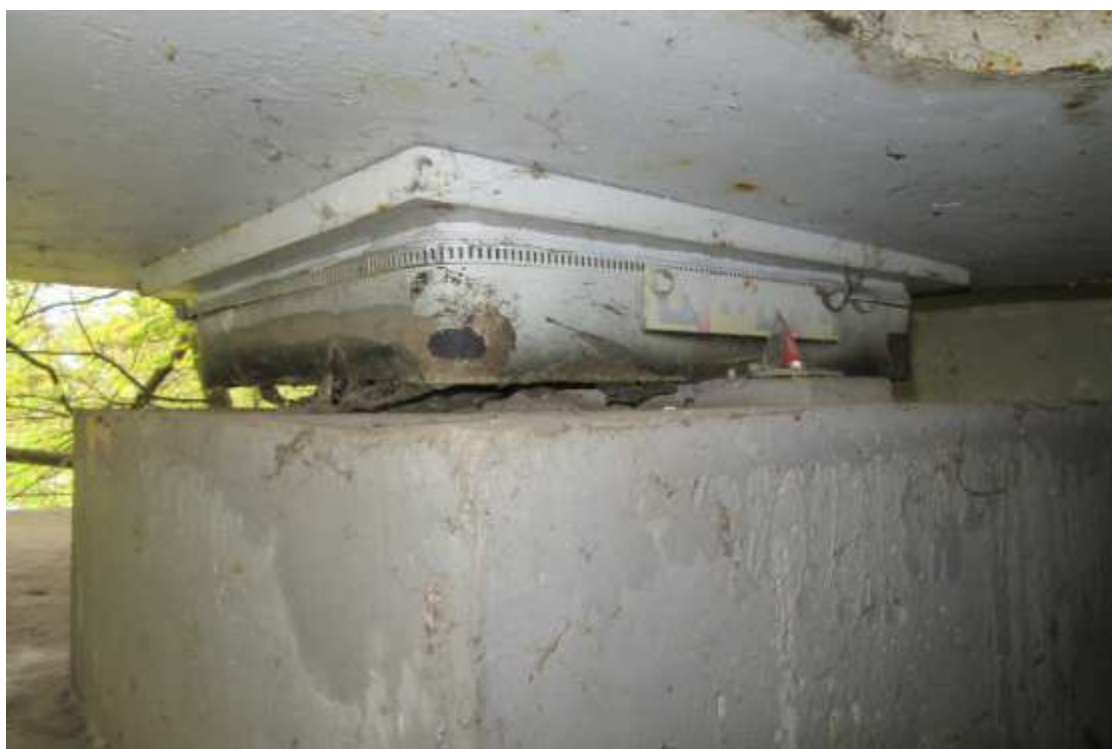
Pohled na ložisko mostu a prorezivění hran klínové desky

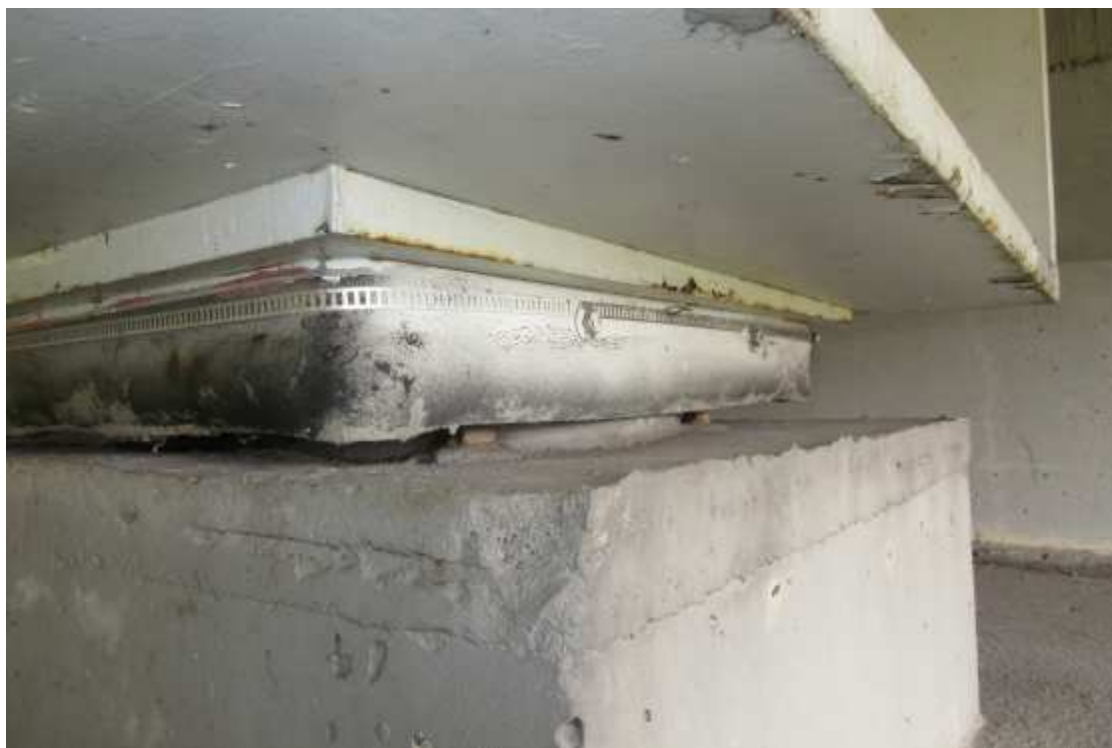
Pohled na ložisko mostu a prorezivění hran klínové desky

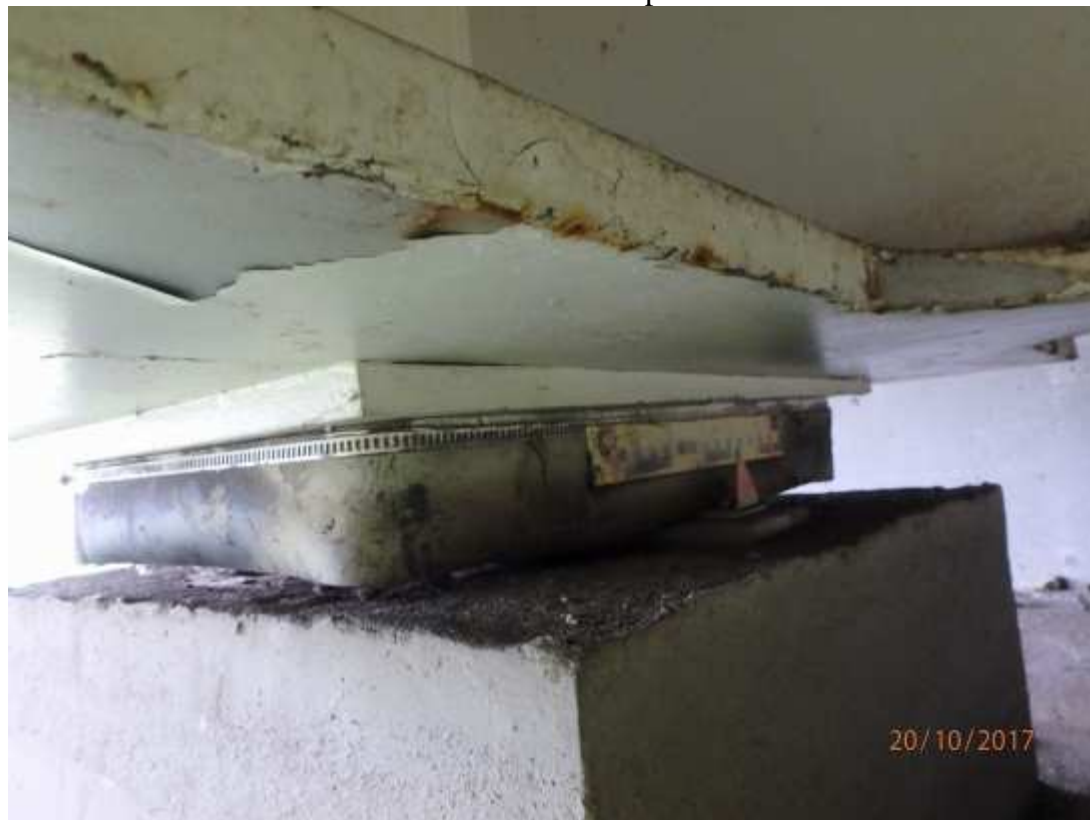
Pohled na ložisko mostu, prorezivění hran a odlupující se vrchní nátěr

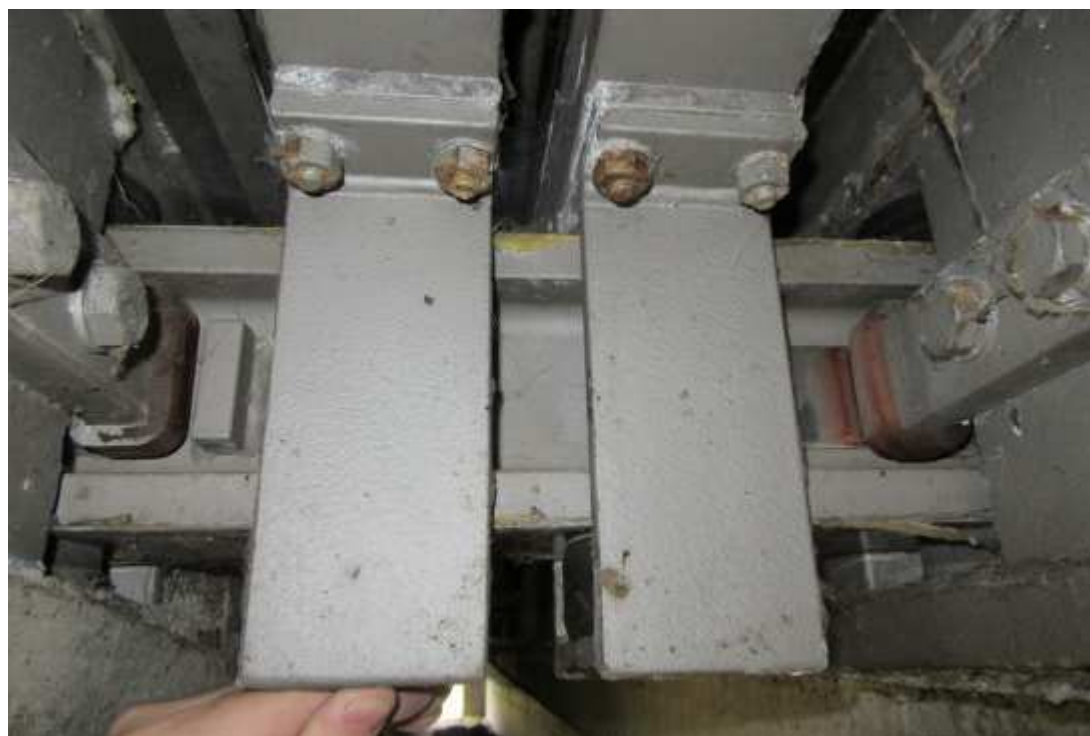
Pohled na MZ zespodu a korozi spojovacího materiálu
