Objednatel:	KSUS Středočeského kraje	Obec:	LYSÁ NAD LABEM	Kraj:	STŘEDOČESKÝ
Akce:	II/272, MOST EV.Č. 272-004 PŘES LABE ZA OBCÍ LITOL A REKONSTRUKCE KOMUNIKACE II/272 – I. ETAPA			Datum	Stupeň
Část:	F. SOUVISEJÍCÍ DOKUMENTACE			03/2018	PDPS
Příloha:	DIAGNOSTICKÝ PRŮZKUM MOSTU – PKO				F.4

DIAGNOSTICKÝ PRŮZKUM - PKO

MOST EV. Č. 272-004 PŘES LABE ZA OBCÍ LITOL

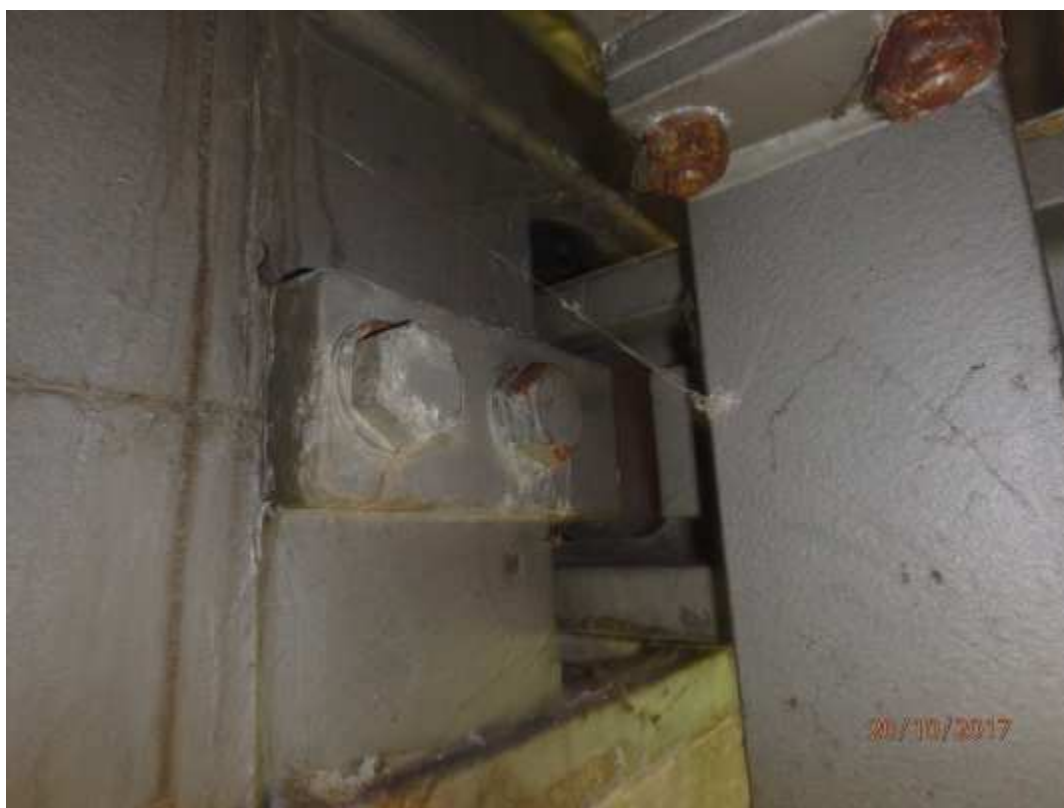
Pohled na MZ zespodu a korozi spojovacího materiálu

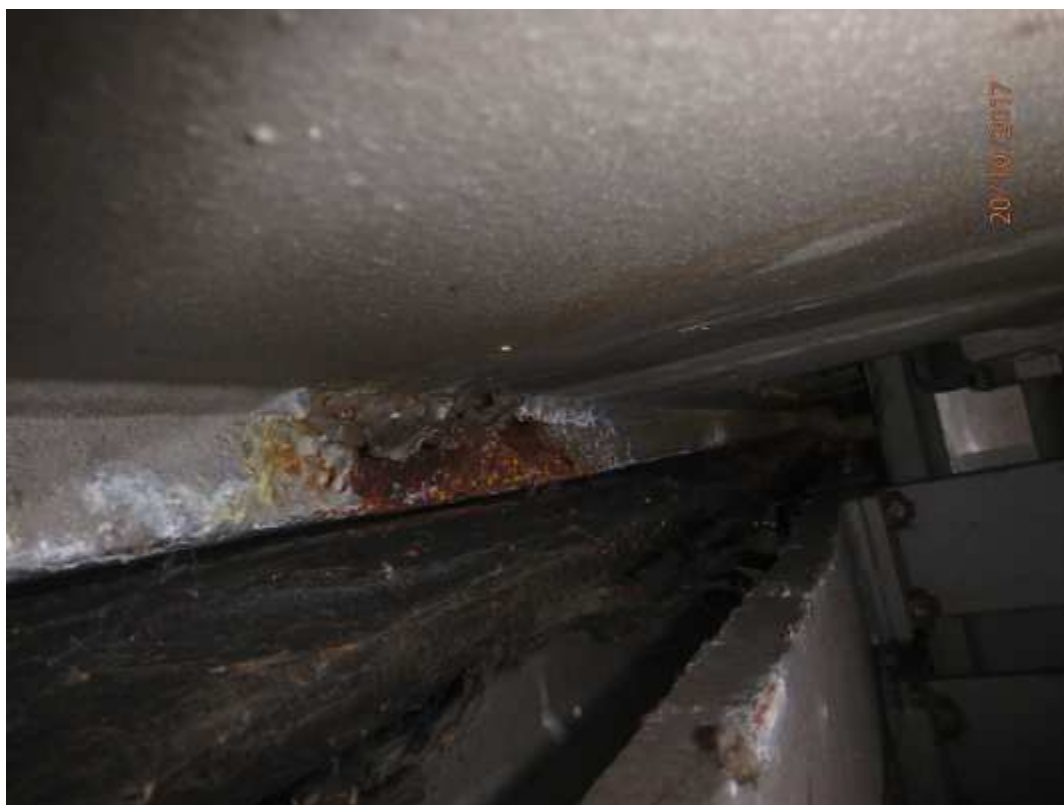
Pohled na krajní profil MZ zespodu. Prorezivění hran a počínající plošná koroze základního materiálu
