# **Most 24032-1**

Silniční most Budihostice

## **HLAVNÍ PROHLÍDKA**

**Objekt: Most ev.č. 24032-1 (Silniční most Budihostice)**

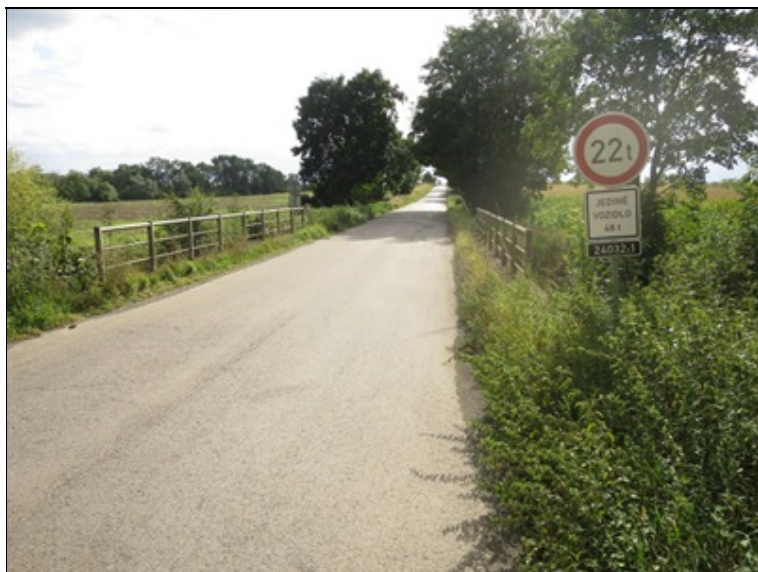
příčné uspořádání na mostě proti směru staničení

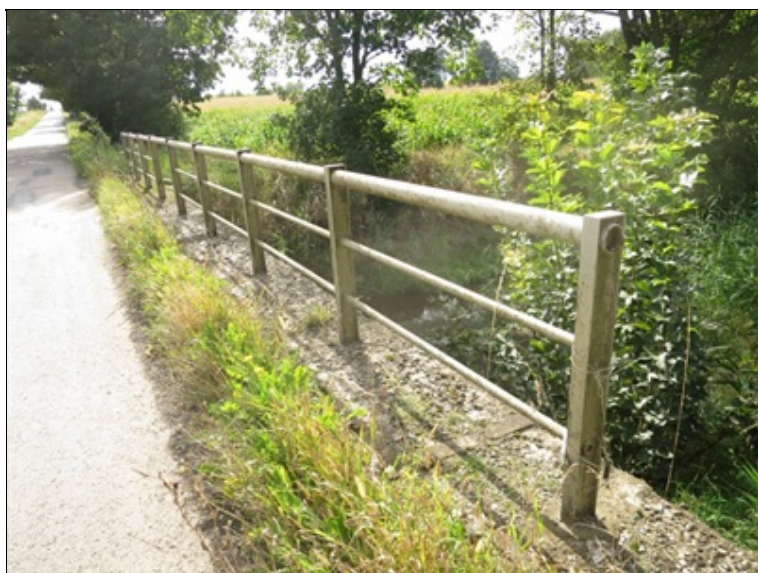
[4.1]	4.2	Zábradlí	Zábradlí koroduje, lokálně chybí výplně. Zábradlí neplní funkci zachytného systému
-------	-----	----------	--

levé zábradlí

| [4] | 4.2 Zábradlí | Nahradit stávající zábradlí novým záchytným systémem dle stávajících platných předpisů. Do té doby omezit rychlost jízdy na mostě na 60 km/h. |

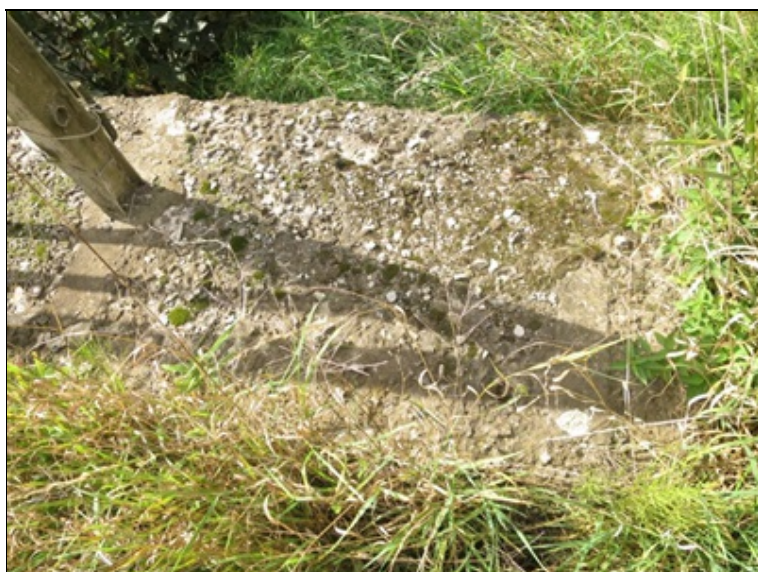
[3.2]	3.3.1	Římsa	Beton říms degraduje
-------	-------	-------	----------------------

degradace betonu římsy

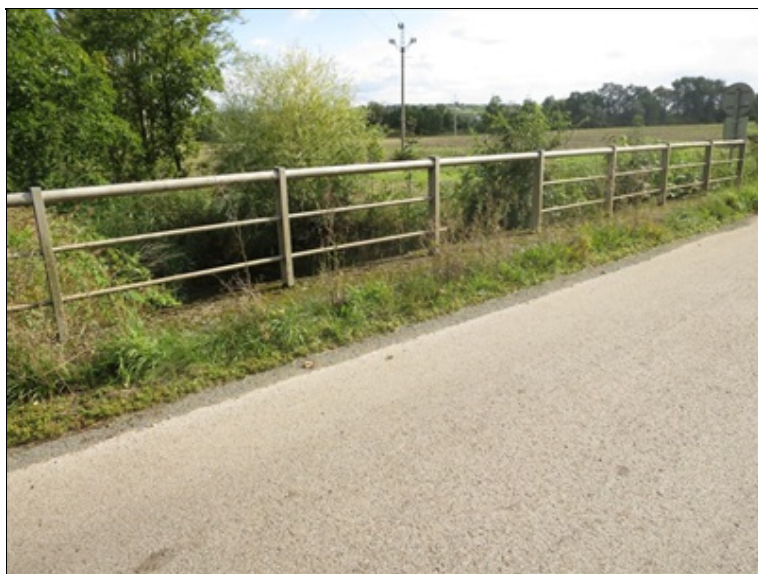
pohled na pravé zábradlí

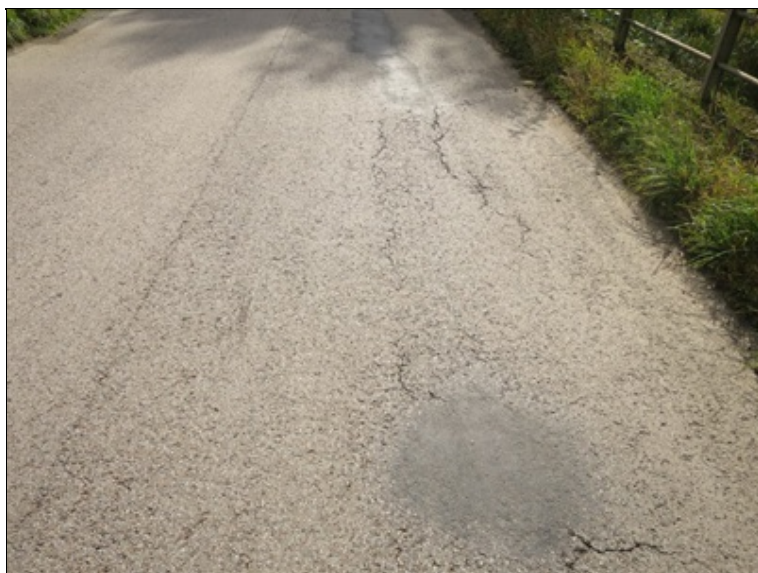
[3.1]	3.1	Vozovka	Vozovka je podél říms prosedlá, hlavně vlevo, drží se zde voda. Podél říms jsou výrazné nečistoty a uchycená vegetace. V ose vozovky je neošetřená spára.
-------	-----	---------	---

poruchy krytu vozovky

[1]	3.1	Vozovka	Udržovat kryt vozovky a zachytný systém v provozuschopném stavu, který zajistí bezpečnost provozu na mostě.
-----	-----	---------	---

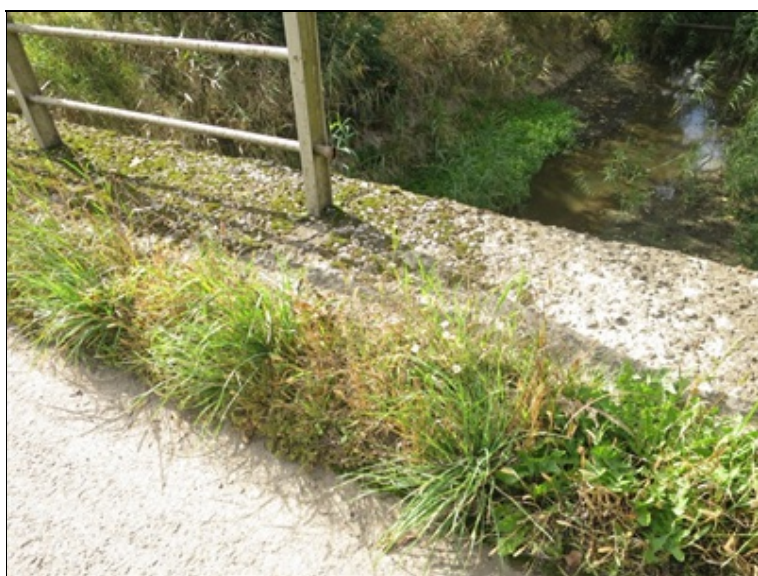
degradace betonu pravé římsy, vegetace podél římsy

| [3] | 3.1 Vozovka | Odstranit nánosy a vegetaci z mostu. Vysekat vegetaci z okolí mostu. |

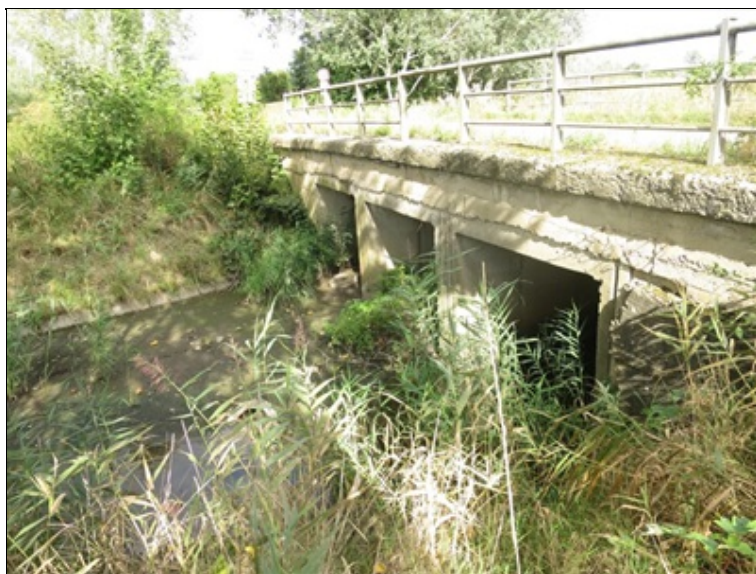
levý bok mostu

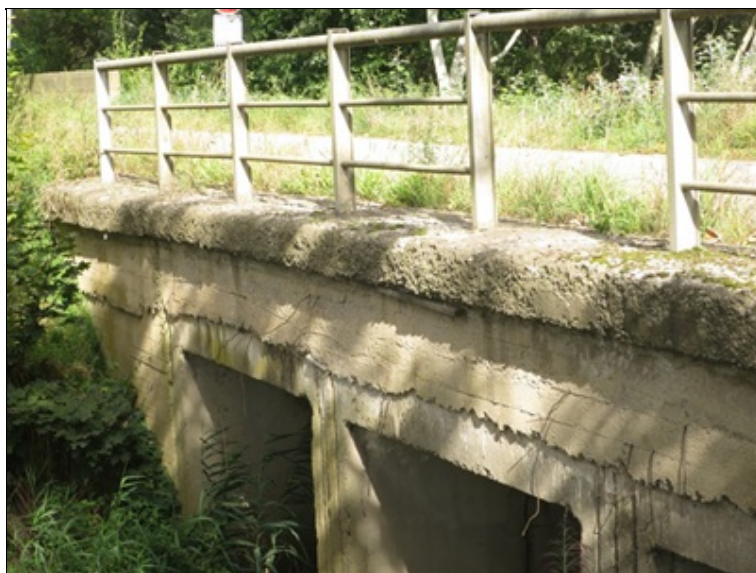
DTTO - degradace betonu římsy

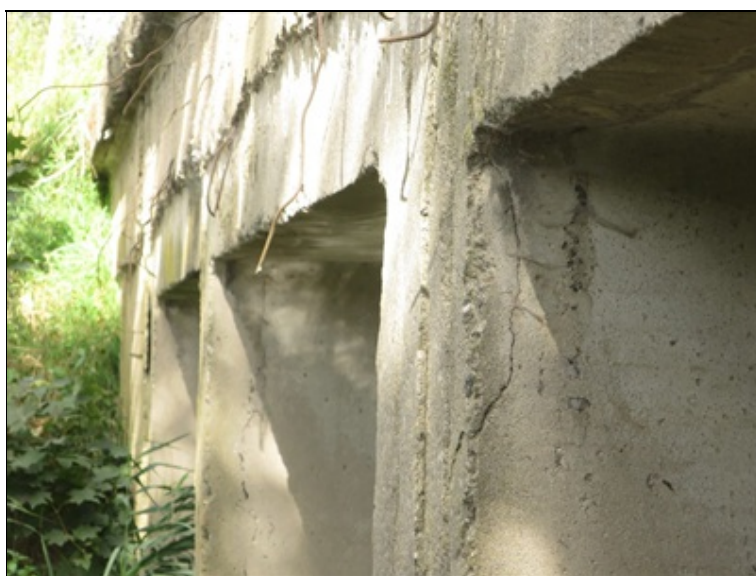
[2.1]	2.1	Nosná konstrukce	Na líci NK jsou stopy po průsacích (zejména přes vnější boky a sparami mezi rámy). Lokálně dochází ke korozi výztuže a následné separaci krycí vrstvy.
-------	-----	------------------	--

separace krycí vrstvy nad korodující výztuží u stěny krajního rámu

[2]	2.1	Nosná konstrukce	Sanovat NK v oblasti korodující výztuže po její předchozí separaci.
-----	-----	------------------	---

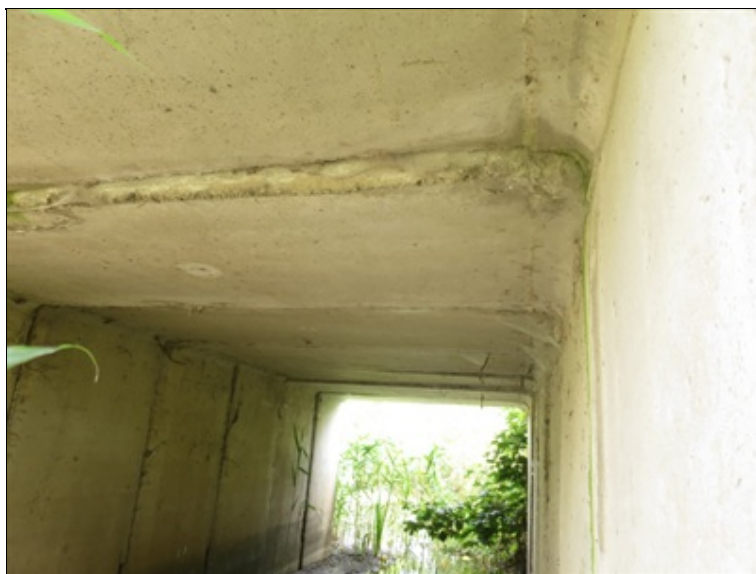
průhled 1. mostním polem, stopy po průsacích  
sparami mezi prefabrikáty

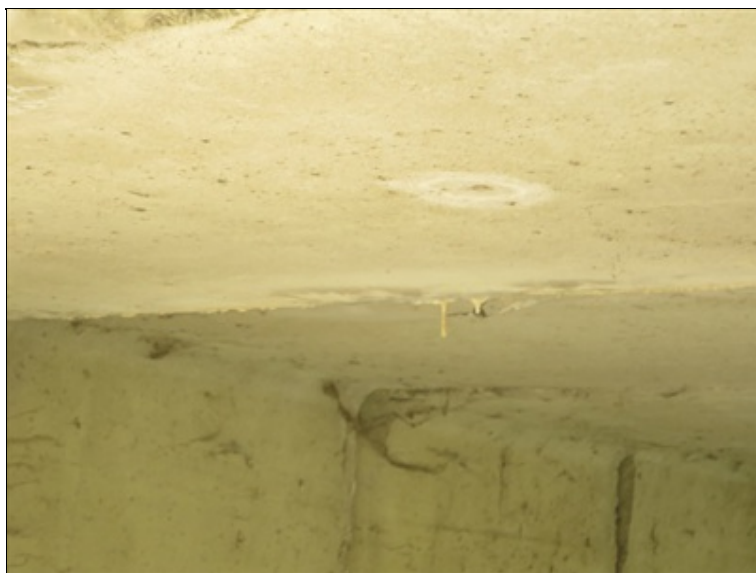
DTTO - detail

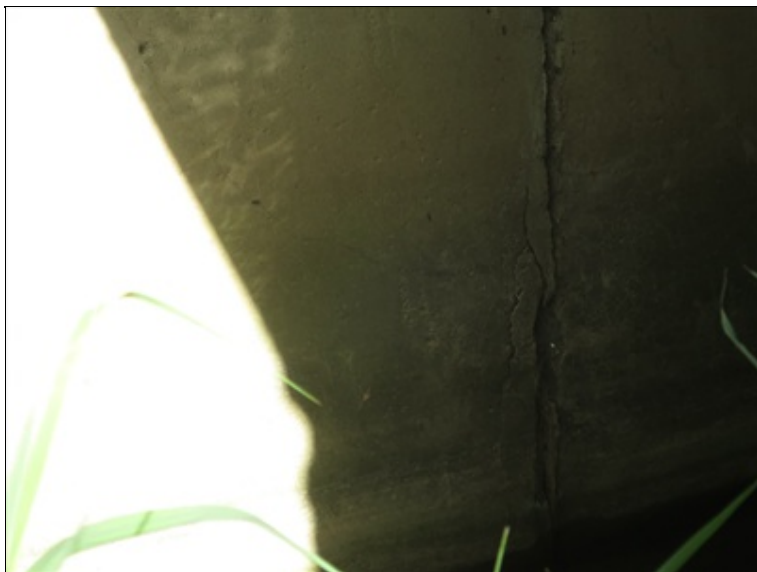
korozí výztuže na spodním lici příčle rámu

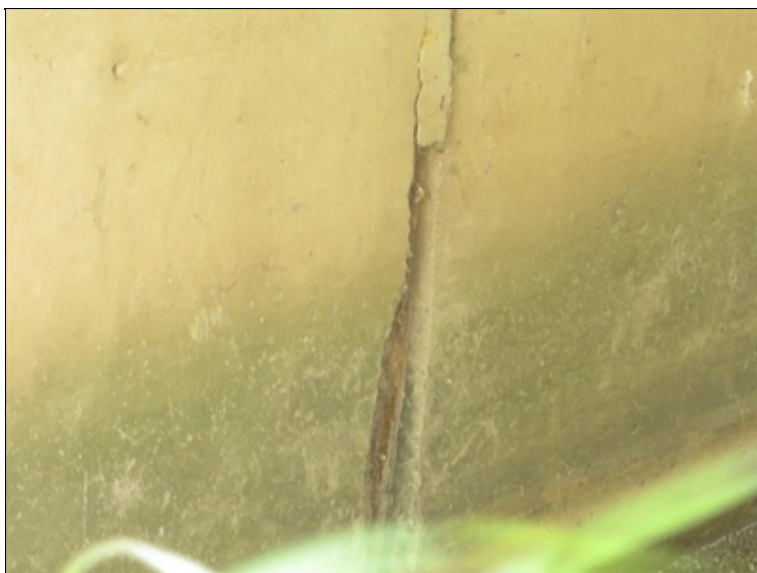
DTTO u stěny rámu

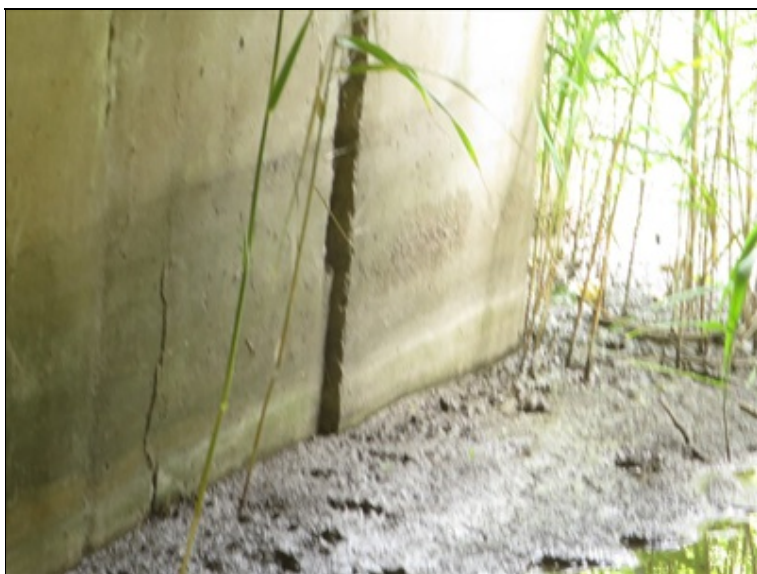
otevřená spára mezi rámy v oblasti stěny

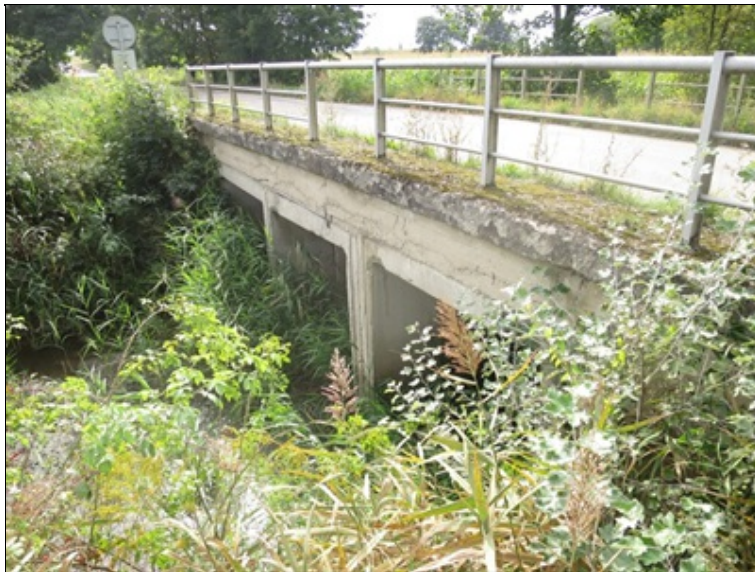
pohled na pravý bok mostu

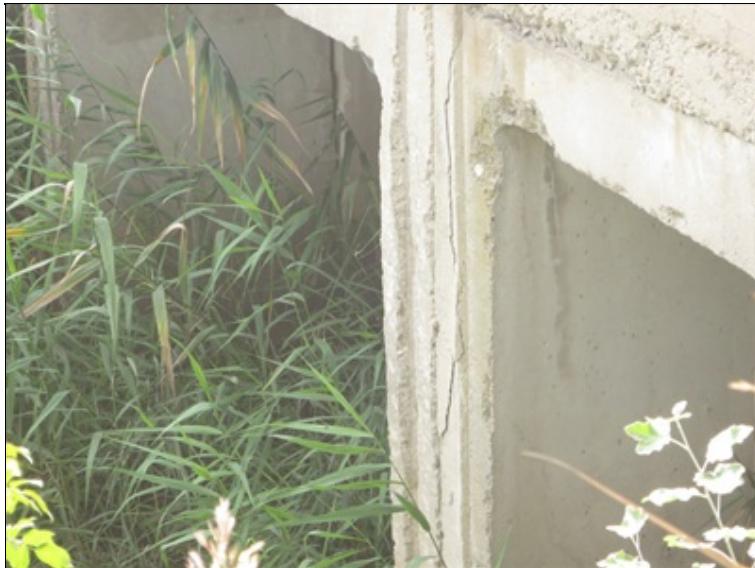
stopy po průsaku na bok stěn
