# **Most 115-024a**

Most přes Břeštínský potok za Hostomicemi

## **BĚŽNÁ PROHLÍDKA**

Datum provedení prohlídky: 9.9.2016

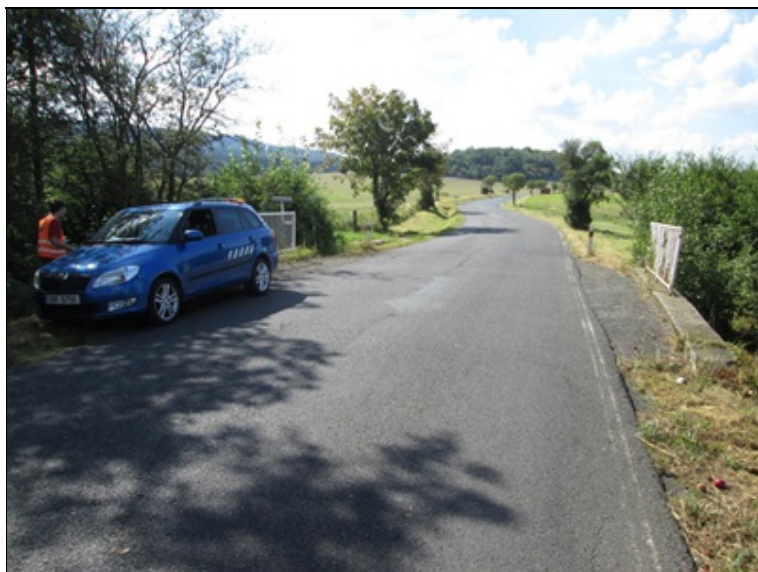
1-IMG\_8690.JPG Pohled na most ve směru staničení.

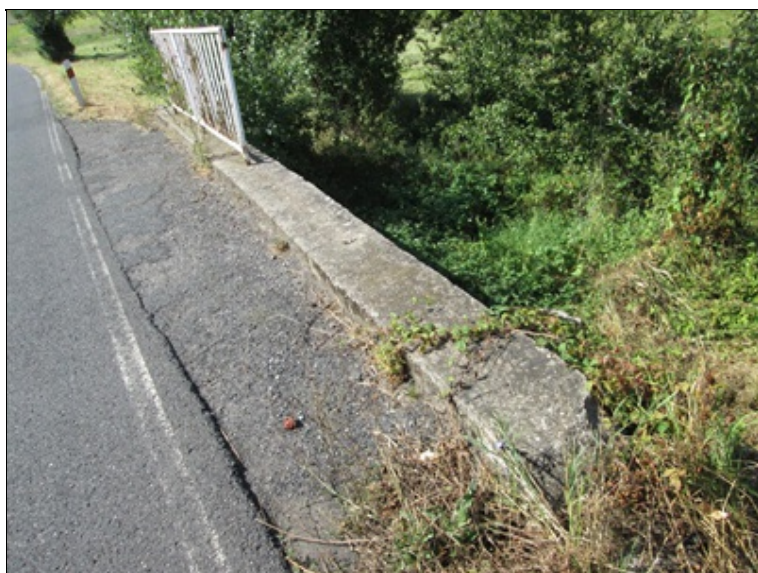
3-IMG\_8691.JPG Pravá strana mostu

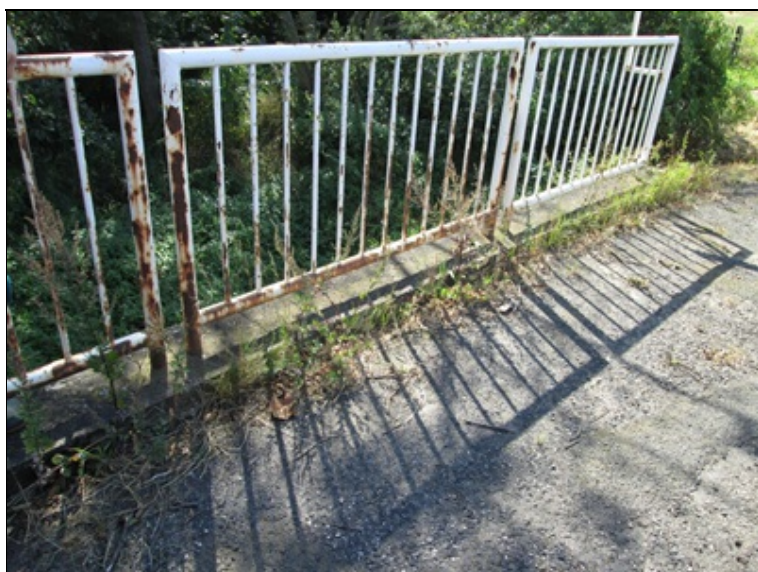
4-IMG\_8693.JPG Levá strana mostu.

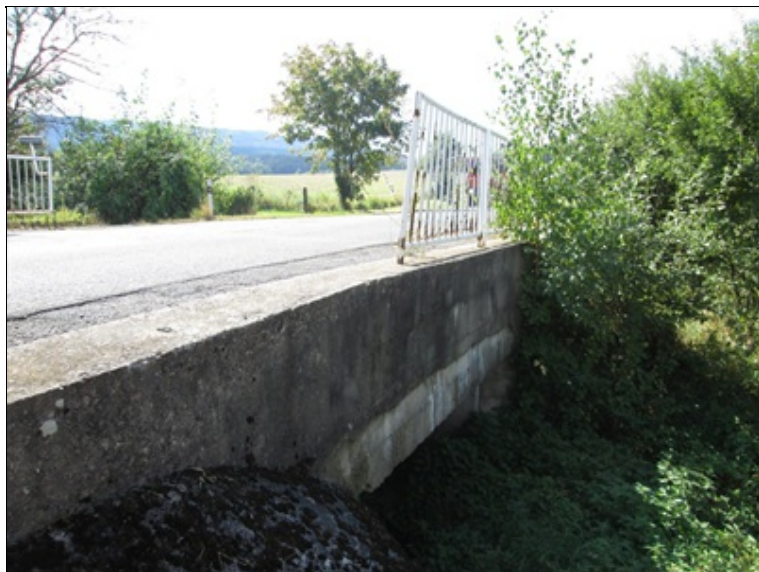
5-IMG\_8692.JPG Pohled zprava.

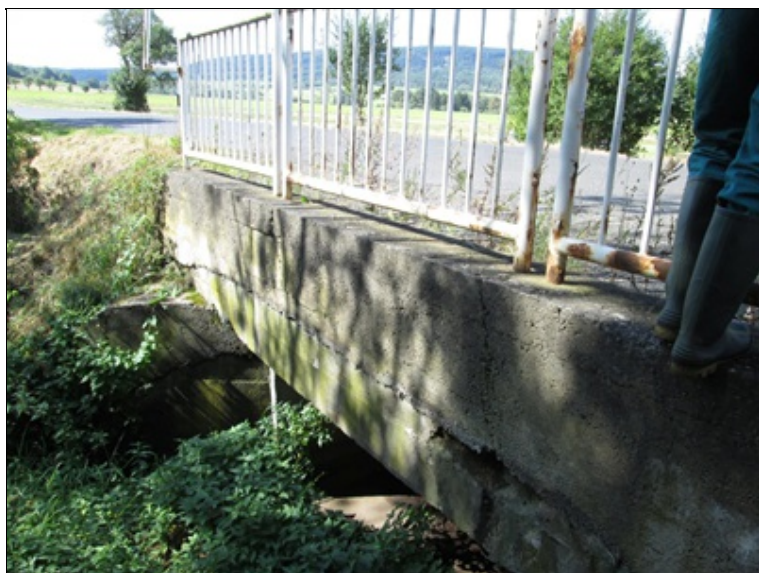
6-IMG\_8694.JPG Pohled zleva.

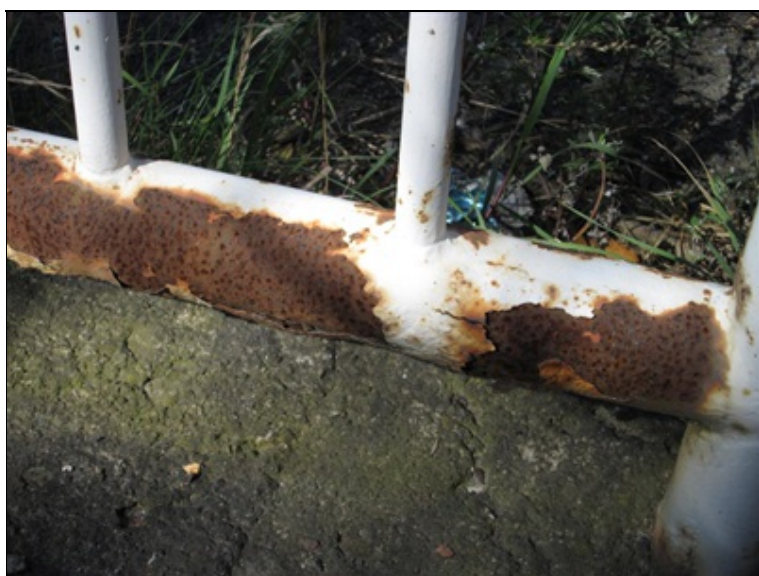
[4.1]	4.1	Svodidla/zábradelní svodidla	Svodidla chybí - neodpovídá ČSN. Na mostě není řádný zádržný systém.
[4.2]	4.2	Zábradlí	Koroze. V P chybí 2x pole zábradlí.
[4.3]	4.3	Dopravní značení, označení mostu	Označení mostu je 1x nečitelné a 1x chybí.
[4.4]	4.6	Území pod mostem a přístupové cesty	Pod mostem jsou nánosy. Pod mostem stojí voda.

IMG\_8696.JPG Koroze zábradlí

[1]	4.2	Zábradlí	Ocelové zábradlí - montáž.
-----	-----	----------	----------------------------

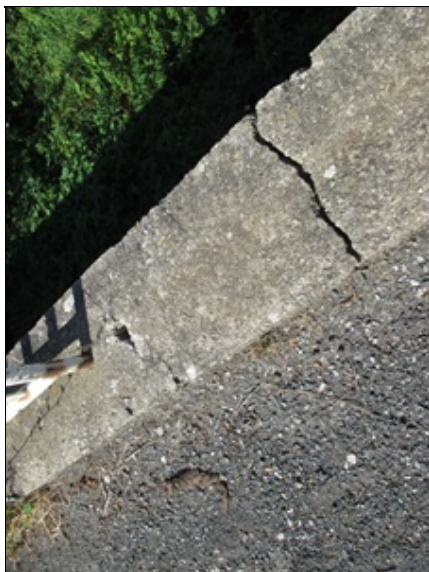
Pod římsou zatéká na NK, svislé trhliny přes celý průřez římsy, průsaky + výluhy. Degradace betonu, odpadlé kusy betonu

IMG\_8698.JPG Trhlina v římse

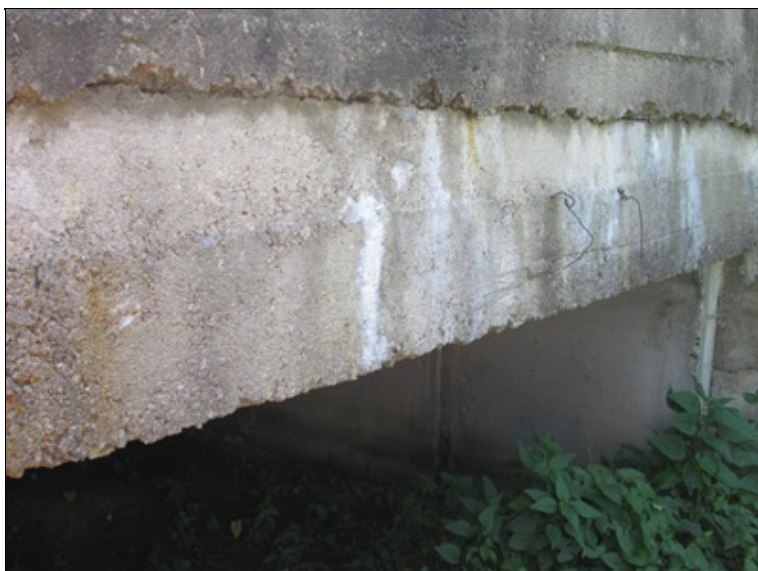
P bok - u OP2 zatéká, výluhy + krápníky, vyčnívají rádlovací dráty. L bok - pod římsou zatéká, degradace betonu spár, průsaky, výluhy, na sp. odstřeluje krytí, odpadávají kusy betonu + koroduje výztuž.

IMG\_8701.JPG Bok NK - výluhy

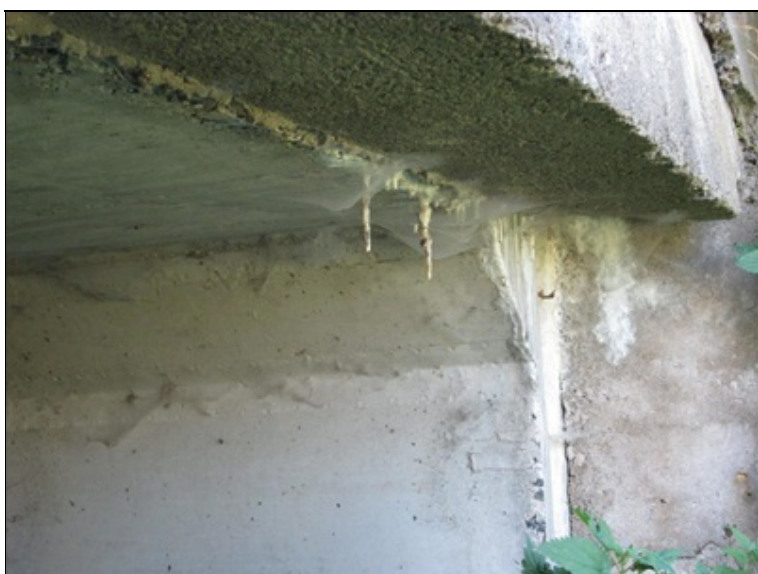
IMG\_8703.JPG Výluhy pod římsovou

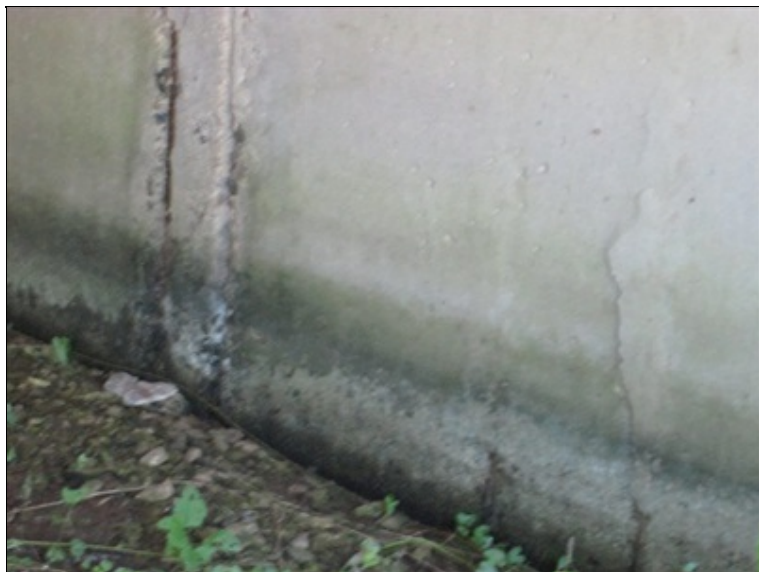
IMG\_8709.JPG Degradace betonu spar NK

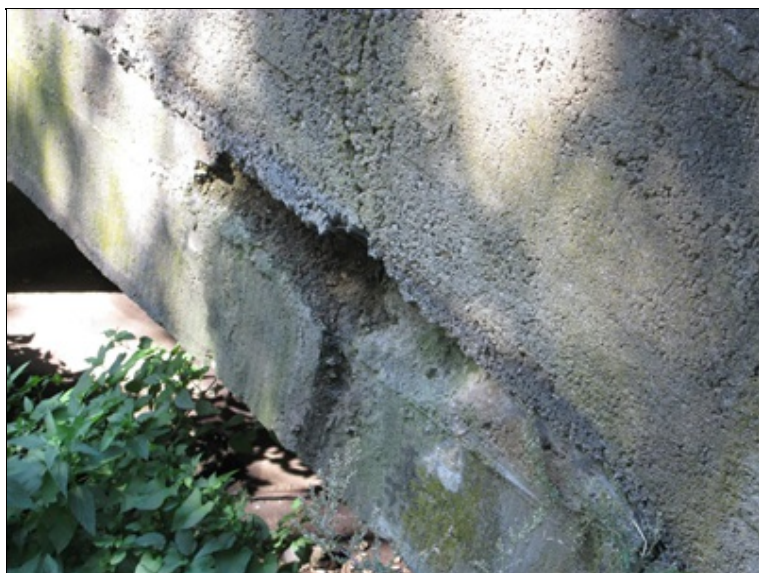
IMG\_8695.JPG Degradace betonu spodního okraje římsy

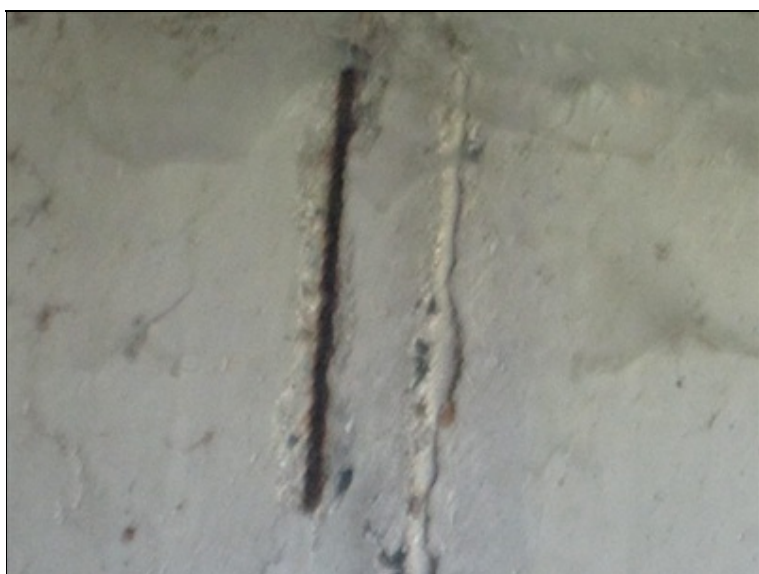
IMG\_8707.JPG Odhalená korodující výztuž NK
