Most 244-003

Most přes Mratínský potok v obci Mratín

HLAVNÍ PROHLÍDKA

Datum provedení prohlídky: 7.11.2018

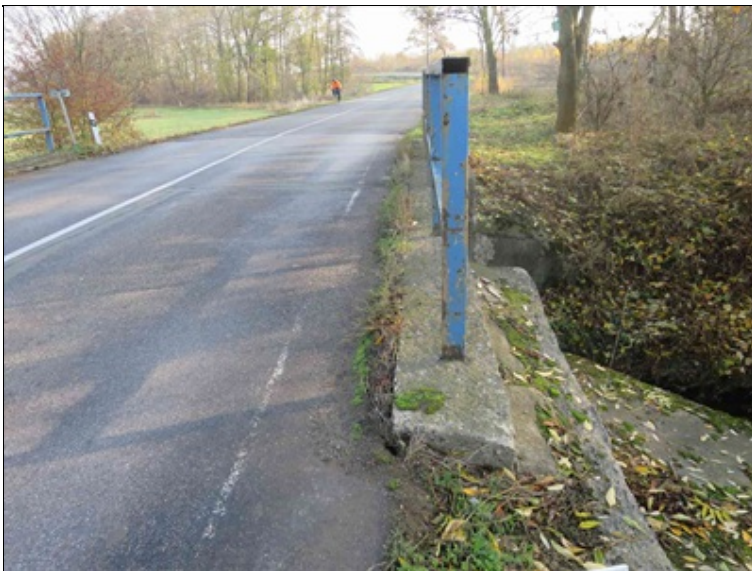
| [4.1] | 4.2 | Zábradlí | Zábradlí intenzivně koroduje a nemůže plnit funkci záchytného systému. |

pravé zábradlí

| [3] 4.2 Zábradlí | Nahradit zábradlí funkčním zábradelním svodidlem a do doby výměny omezit rychlost jízdy na mostě na 60 km/h. |

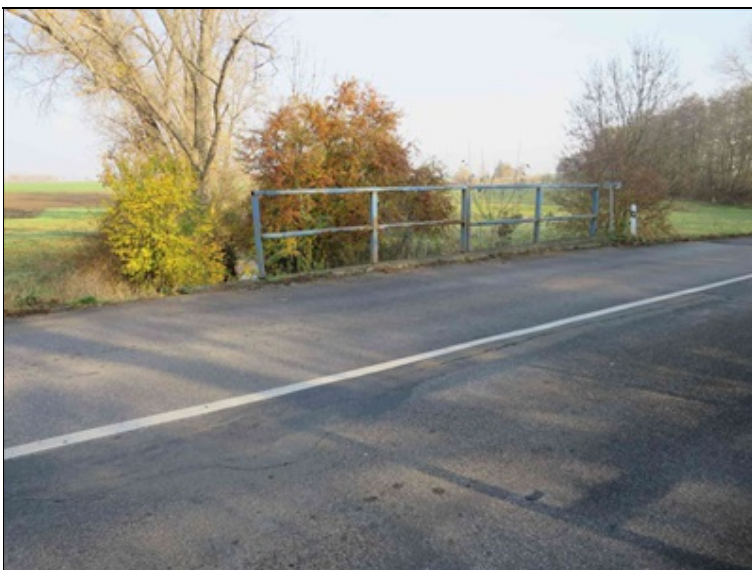
levé zábradlí

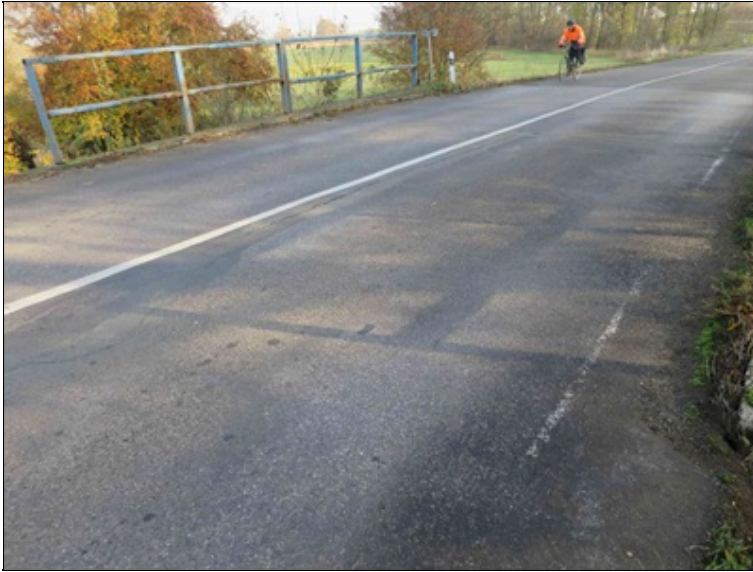
| [3.1] | 3.1 | Vozovka | Kryt vozovky je deformovaný - vyjeté koleje. |

deformace krytu vozovky

| [1] | 3.1 | Vozovka | Pravidelně udržovat kryt vozovky a záchytný systém v provozuschopném stavu, který zajistí bezpečnost provozu na mostě. |

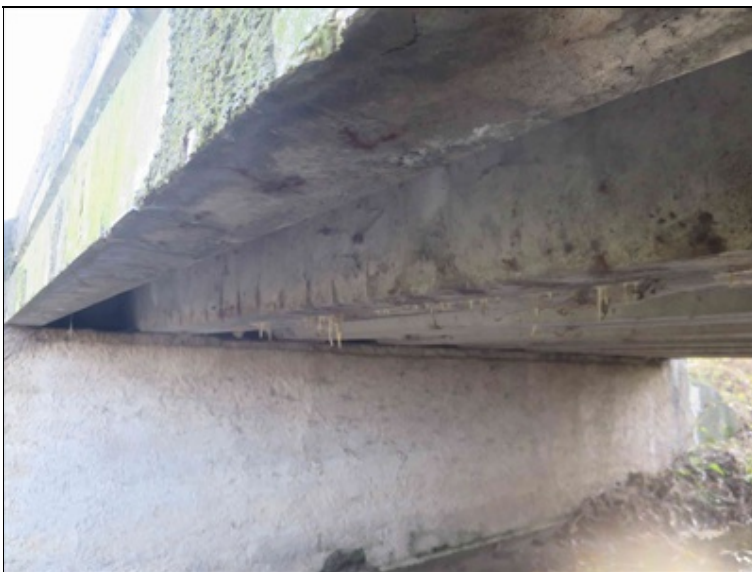
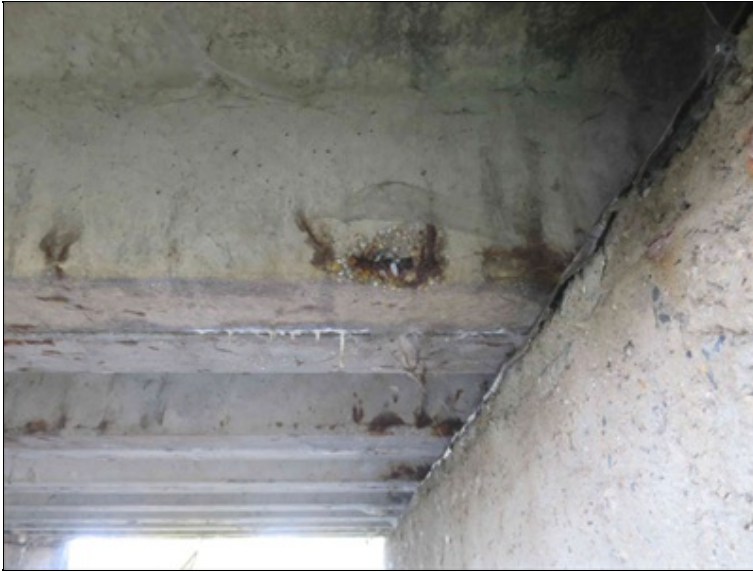
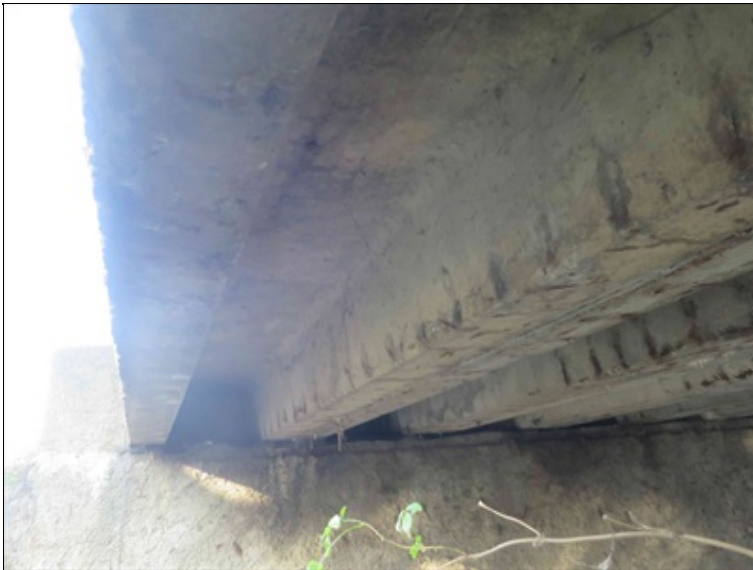
| [2.1] | 2.1 | Nosná konstrukce | Sparami mezi nosníky intenzivně prosakuje voda s výluhy pojiva. Víceméně celoplošně dochází ke korozi konstrukční výztuže díky nedostatečné tloušťce krycí vrstvy. V dolních hranách stojin nosníků se objevují podélné trhliny charakteristické pro separaci krycí vrstvy nad korodující nosnou výztuží. |

podhled NK, stopy po průsacích s výluhy sparami mezi nosníky, koroze obnažené konstrukční výztuže, podélné trhliny charakteristické pro separaci krycí vrstvy nad korodující nosnou výztuží

DTTO

| [2] 2.1 Nosná konstrukce | Zajistit diagnostický průzkum včetně výpočtu zatížitelnosti, na jejichž základě bude rozhodnuto o možnosti opravy mostu, resp. o době jeho trvanlivosti. |

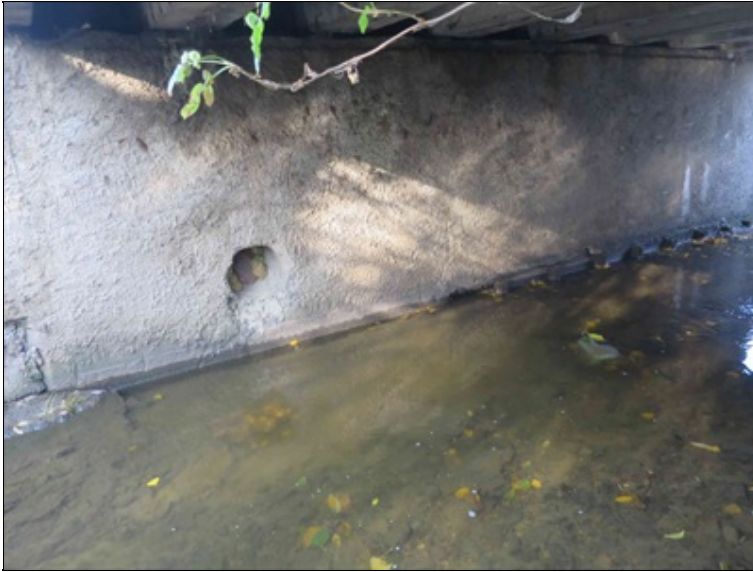
| [1.1] | 1.2 | Mostní podpěry a křídla / Opěry | V úrovni kolísání hladiny potoka dochází k degradaci betonu dřívků opěr. |

pohled na dřík opěry

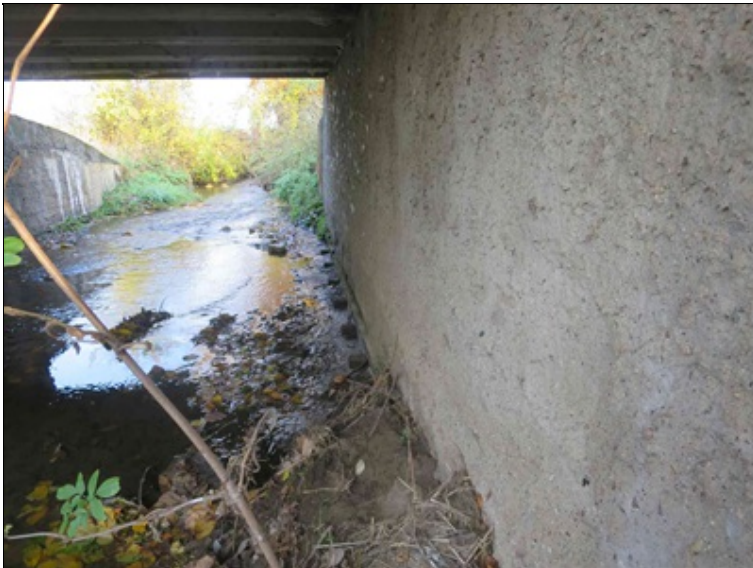
drobné nánosy v korytě potoka

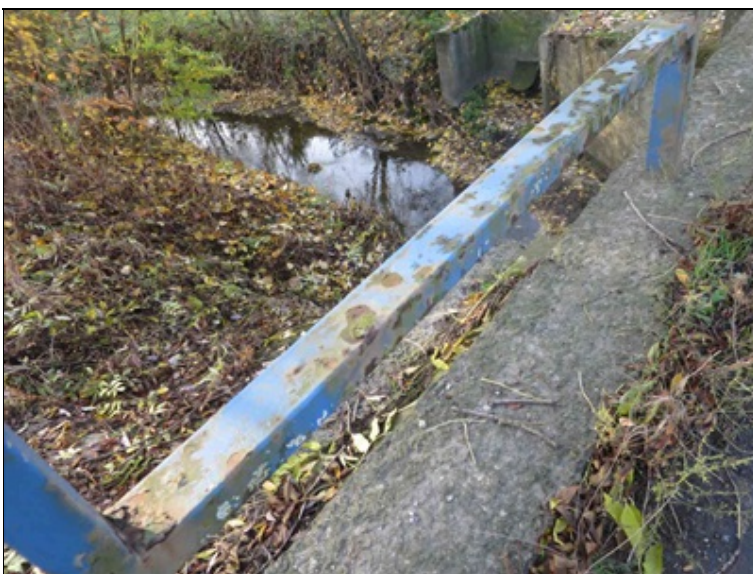
| [3.2] | 3.3.1 | Římsa | Beton římsy degraduje. |

korozí zábradlí, degradace betonu římsy

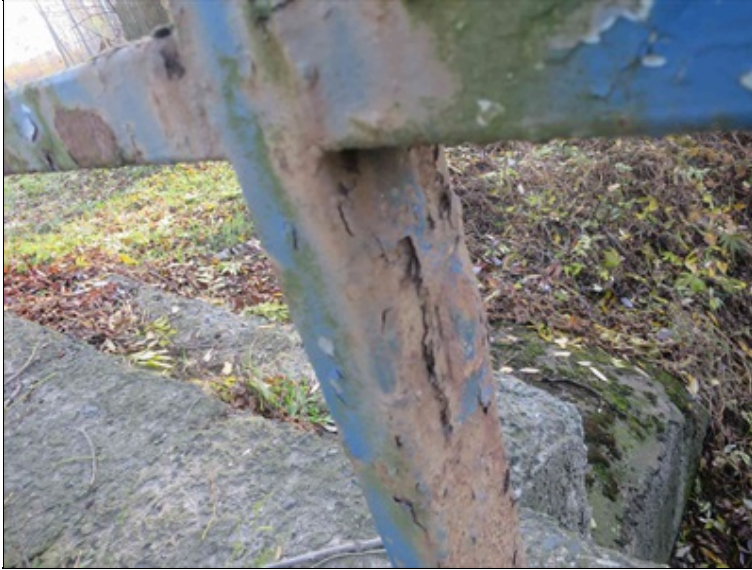
intenzivní koroze zábradlí.
