# **Most 2455-2**

most přes trať ČD, Záluží

## **HLAVNÍ PROHLÍDKA**

Datum provedení prohlídky: 13.12.2018

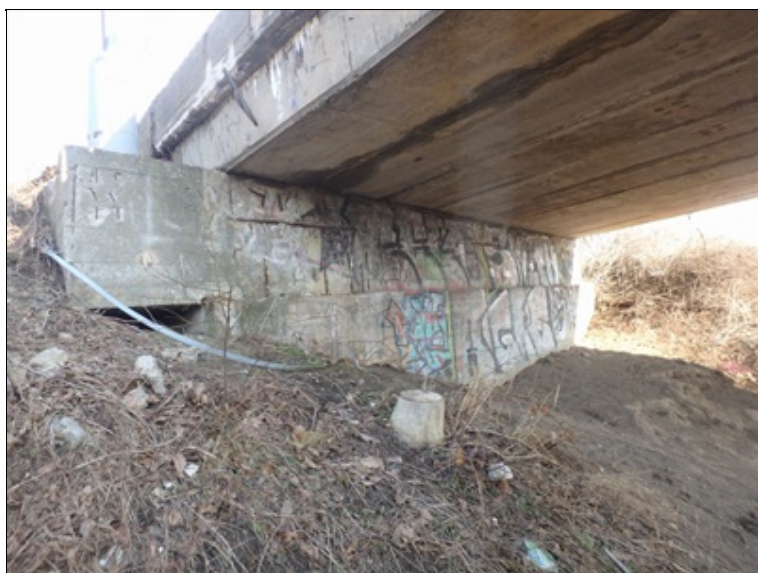
Opěra 5.

[1.1]	1.2	Mostní podpěry a křídla	<p>Na úložném prahu opěry 5 odpadá krycí vrstva betonu, odhalená výztuž koroduje.</p> <p>Beton úložného prahu vlivem zatékání degraduje a povrchově se rozpadá.</p> <p>Dochází k zatékání na úložný práh opěry 5. Pravděpodobně zatéká sparami mezi nosníky a skrz mostní závěr nad opěrou.</p> <p>Na levé stojce pilíře 3 odpadla krycí vrstva betonu, odhalená výztuž koroduje.</p> <p>Beton stativa pilíře 3 je hloubkově degradovaný, vlivem zatékání skrz mostní závěr dochází ke korozi výztuže stativa následně k separaci krycí vrstvy betonu.</p> <p>Dochází k zatékání na úložný práh a následně i líc a boky opěry 1. V místech zatékání jsou patrné silné výluhy pojiva</p> <p>Navazující opěrné zdi mají degradovaný beton, místy dochází k separaci krycí vrstvy vlivem koroze výztuže.</p>
-------	-----	-------------------------	---

- [2] 1.2 Mostní podpěry a křídla Zajistit diagnostický průzkum mostu zaměřený na rozsah poškození mostu vlivem zatékání. Následně provést opravu mostu na základě závěrů diagnostického průzkumu.
- [3] 3.2 Chodníky Opravit pootočený obrubník.

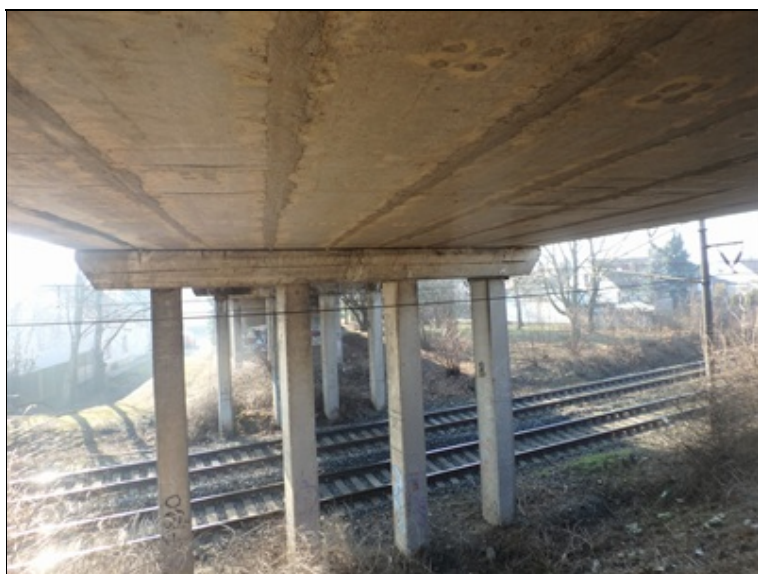
Podhled nosné konstrukce.

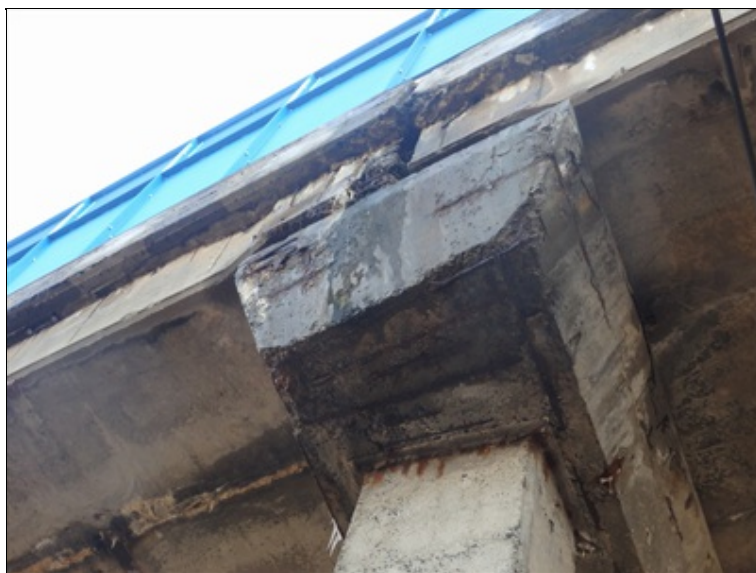
[2.1]	2.1	Nosná konstrukce	<p>Dochází k zatékání mezi krajními nosníky. Místy s výluhy pojiva. izolační systém mostovky je pravděpodobně poškozený.</p> <p>Na některých nosnicích jsou patrné trhliny s výluhy pojiva kopírující směr předpínací výztuže.</p>
[2.2]	2.3	Mostní závěry	<p>Mostní závěr je zanešený nečistotami.</p> <p>Skrz mostní závěr masivně zatéká na stativo pilíře 3.</p>

Stopy po zatékání na stativo pilíře 3.

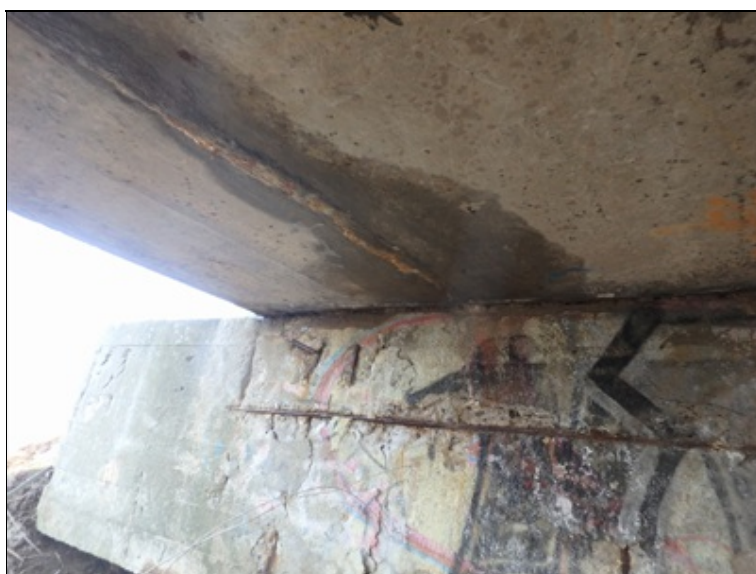
Zatékání sparami mezi nosíky.

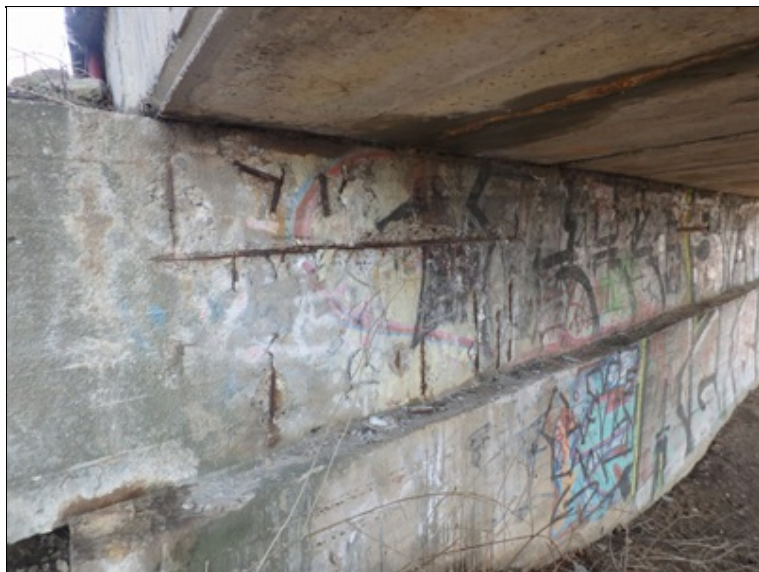
Koroze odhalené výztuže opěry 5.

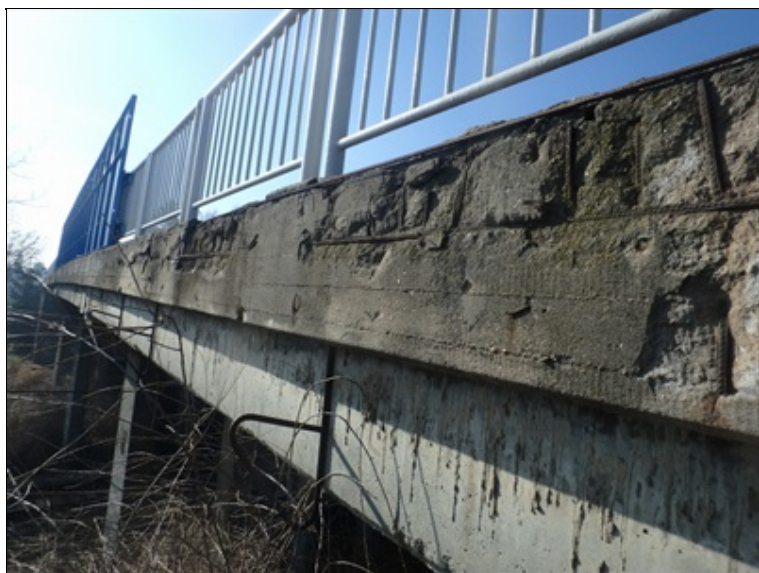
- [3.1] 3.1 Vozovka V krytu vozovky jsou patrné všesměrné trhliny a výtluky.  
Na vozovce jsou nánosy nečistot a organického materiálu. Na chodnicích se uchycuje mech.
- [3.2] 3.2 Chodníky Na konci mostu vlevo je jeden žulový obrubník pootočený.
- [3.3] 3.3.1 Římsa Beton říms se v poli 4 vpravo rozpadá, odhalená výztuž koroduje.  
Dochází k zatékání přes a pod římsami na bok krajních nosníků, více vlevo. Místa jsou patrné výluhy pojiva.

Degradace betonu římsy.

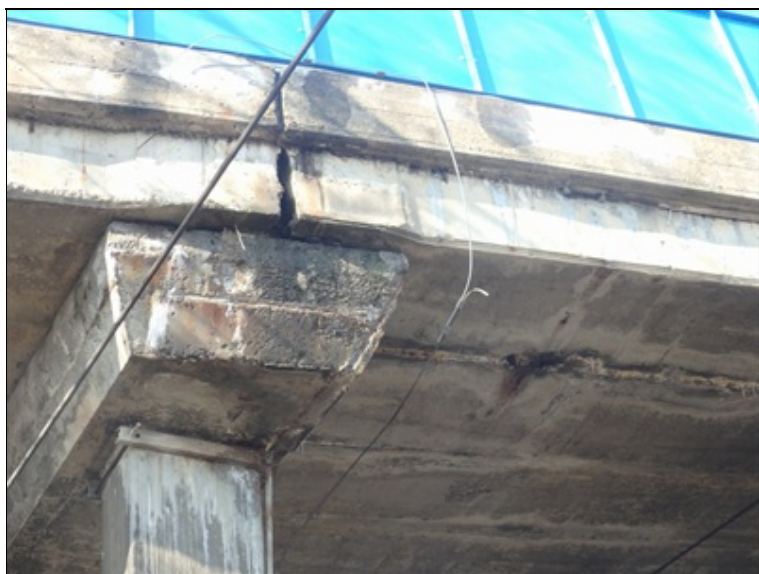
Zatékání n stativo.

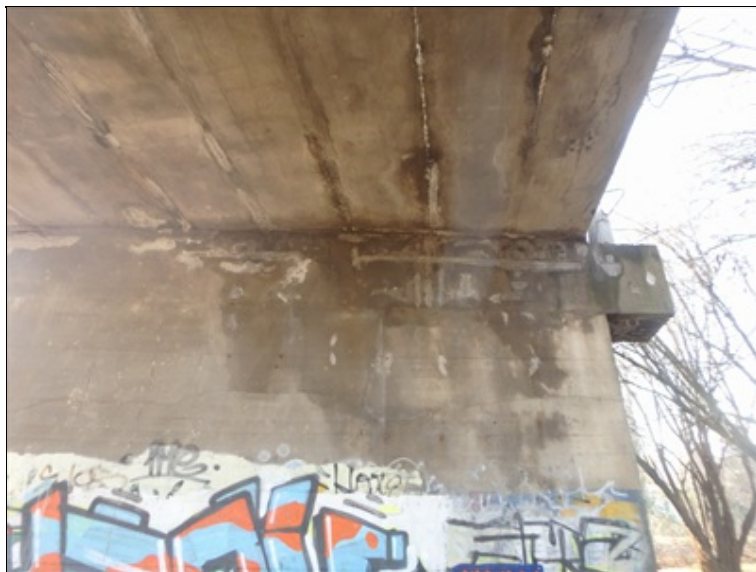
Stopy pozatékání s výluhy pojiva na opěře 1.

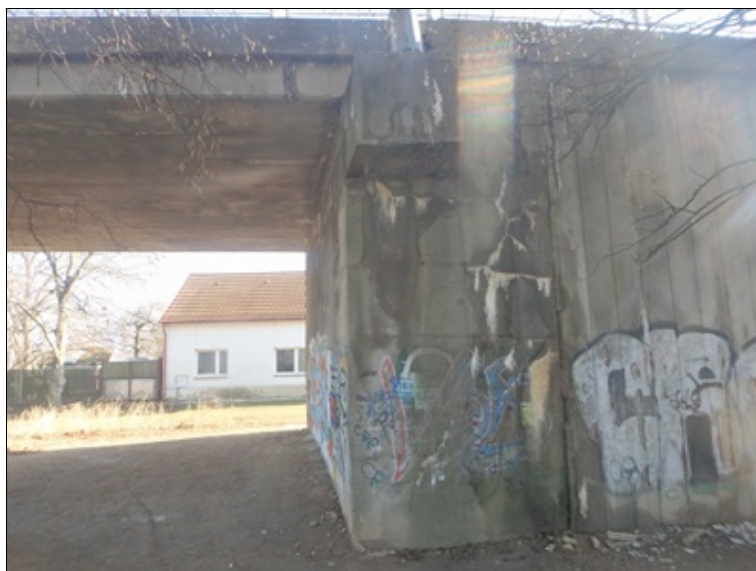
Výluhy pojiva na boku opěry.

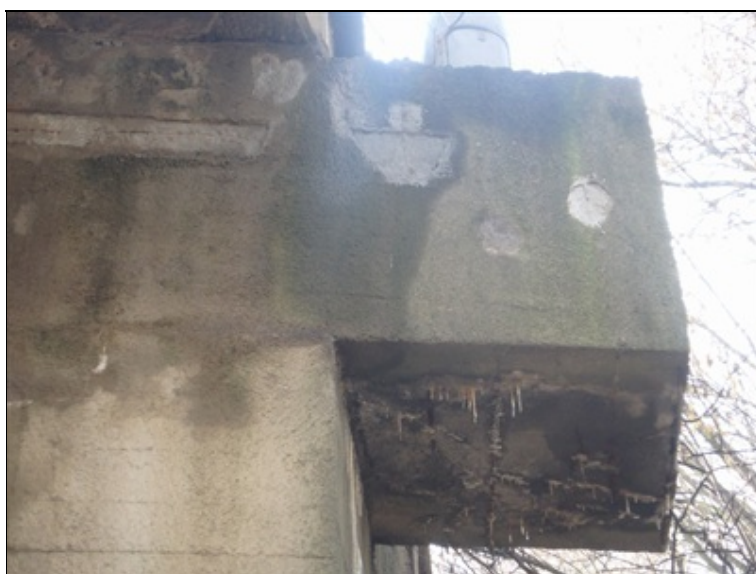
Zatékání s výluhy pojiva konzoly věžného osvětlení.

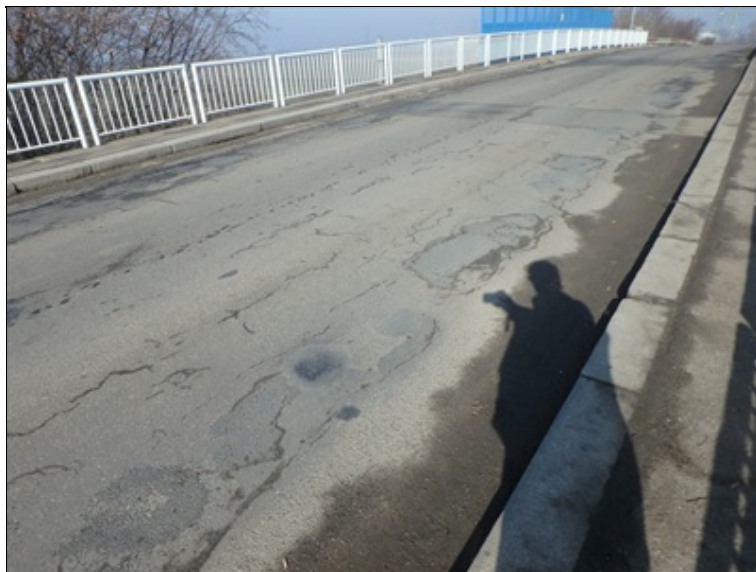
Stav krytu vozovky.

- [1] 3.1 Vozovka Pravidelně provádět běžnou údržbu mostu.

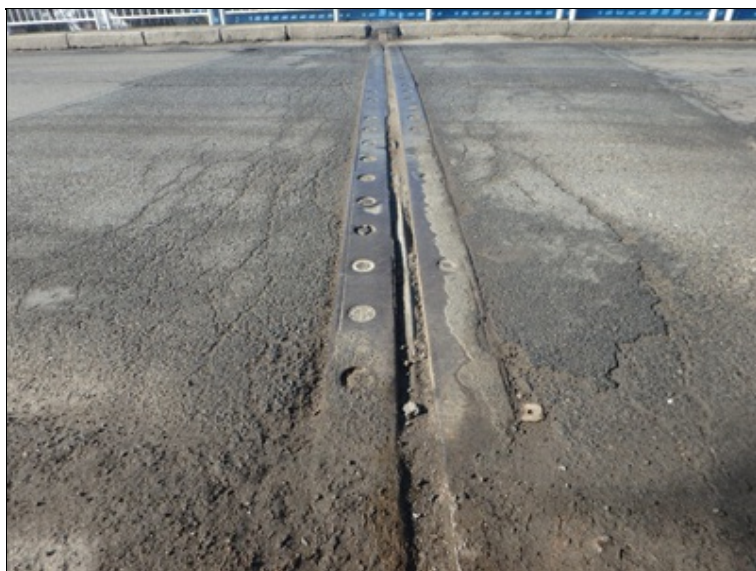
Zanesený mostní závěr nad pilířem 3.
