# **Most 0081-2**

Nadjezd D8 - silnice Kozomín-Úžice

## **HLAVNÍ PROHLÍDKA**

**Objekt: Most ev.č. 0081-2 (Nadjezd D8 - silnice Kozomín-Úžice)**

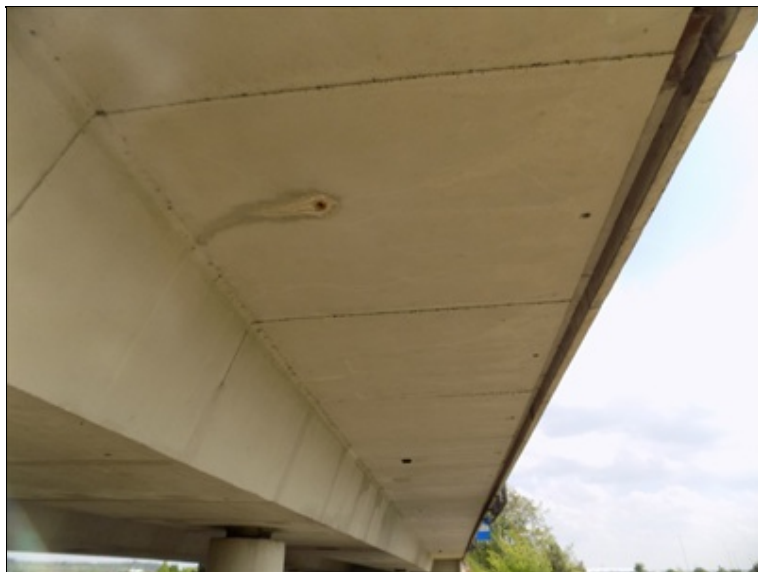
V okolí vyústění odvodnění izolace a svodů odvodnění jsou průsaky s výluhy.

Výluh na konzole konstrukce v místě odvodnění izolace.

| [10] | 2.1 | Nosná konstrukce | Provést lokální opravy napojení izolace u svodů odvodnění, prodloužit svody. V případě odvodnění izolace se doporučuje provést delší trubičky s větším přesahem vně konstrukci. |

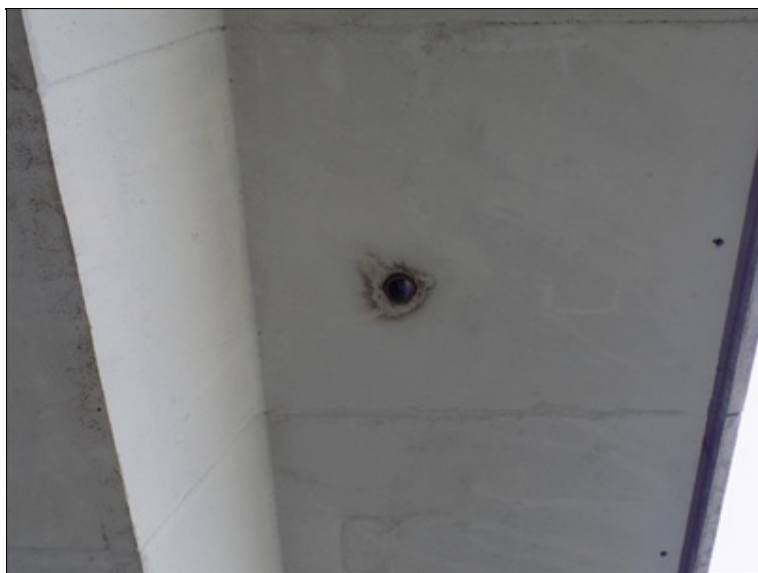
Krátké přesahy svodů odvodnění, lokální průsaky v NK v okolí vyústění. Některé vpusti na mostě jsou zcela zanesené.

Výluhy v okolí vyústění odvodňovače.

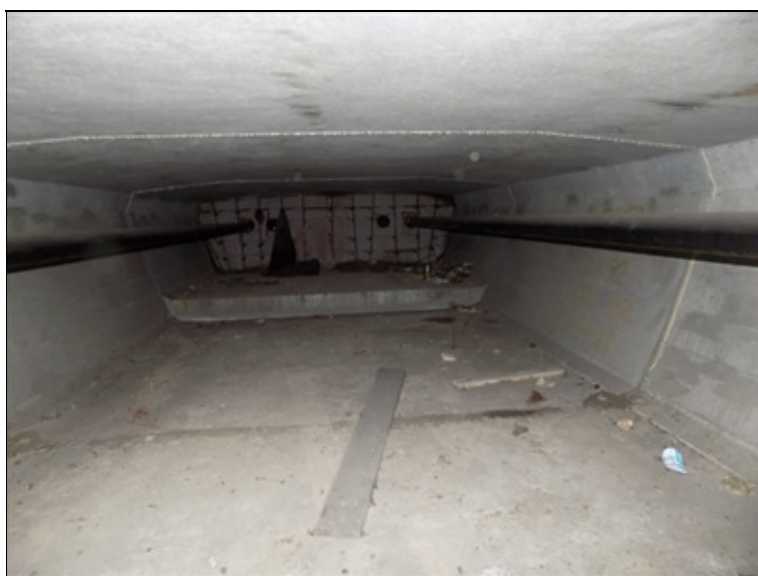
Uvnitř komor jsou zbytky stavebního materiálu, v jedné byly zbytky po ubytování bezdomovce.

Levá komora pole 3, nečistoty po bezdomovcích.

| [11] | 2.1 | Nosná konstrukce | Vyčistit komory, zamezit možnosti vstupu neoprávněných osob. |

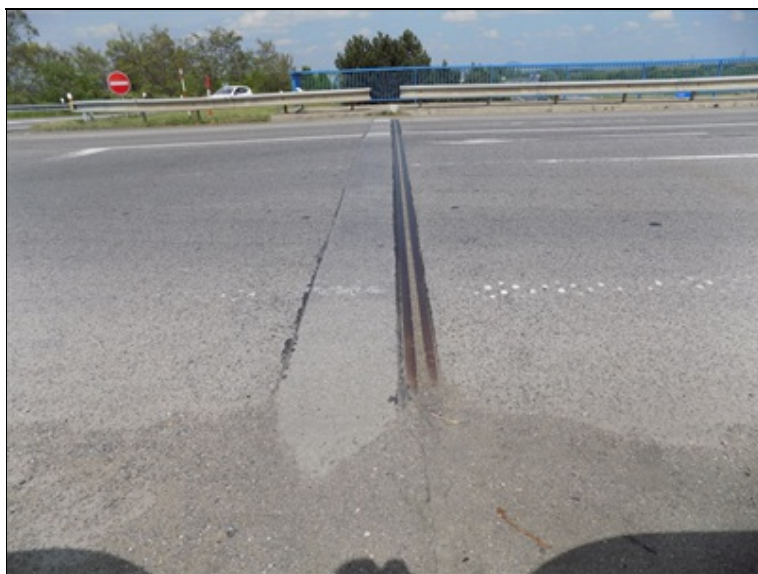
Mostní závěry jsou zcela zaneseny, v nahromaděných nečistotách prorůstá vegetace.

Zanesený mostní závěr nad O1.

| [1] | 2.3 | Mostní závěry | Udržovat volné, nezanesené mostní závěry. |

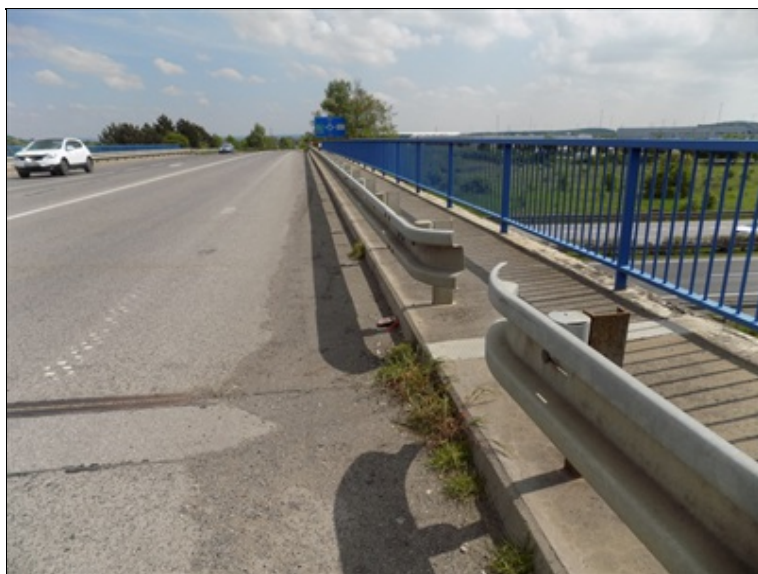
U krajnice nad O1 v místě MZ prorůstá vegetace.

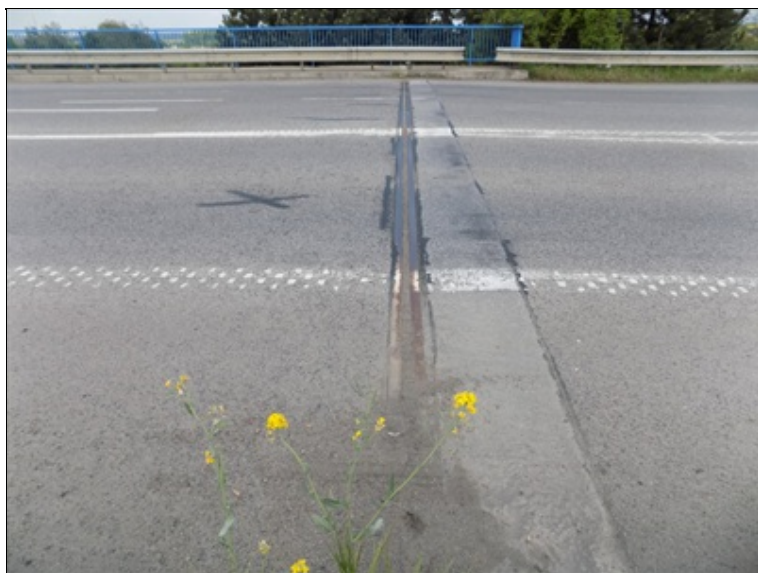
To samé nad O4.

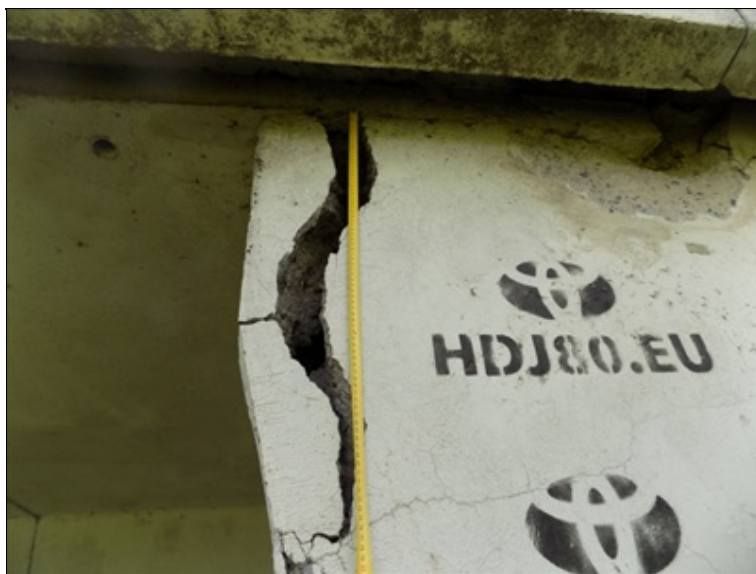
- [1.1] 1.1 Základy mostních podpěr a křídel Závady signalizující poruchy založení nebyly zjištěny.
- [1.2] 1.2 Mostní podpěry a křídla Na úložných prazích jsou lokálně pravděpodobně smršťovací trhliny šířky až 0,4 mm. Na O1 došlo k opětovnému poškození

plentovacích stěn podél NK. Mezi plentovacími stěnami na obou opěrách a nosnou konstrukcí je jen minimální či žádná mezera.

Poškozená plenta na levé straně O1.

| [5] | 1.2 | Mostní podpěry a křídla | Odstranit uvolněný kus betonu plentovací stěny. |

| [7] | 1.2 | Mostní podpěry a křídla | Zvážit nutnost plentovacích stěn, je nutné zajistit možnost volné dilatace nosné konstrukce. |

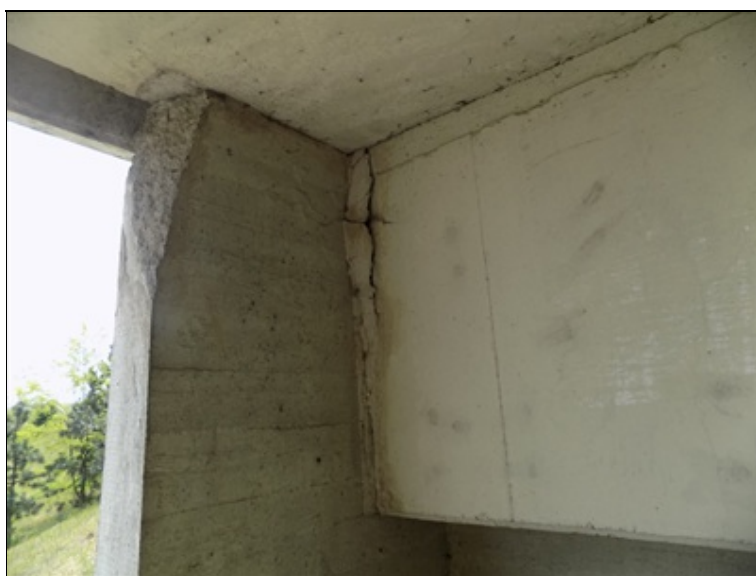
V koncových příčnicích jsou trhliny, max. zjištěná šířka trhliny byla až 0,55 mm. Nelze vyloučit možnost, že k poruchám dochází vlivem konfliktu příčniců s plentovacími stěnami.

Poškozená pravá plenta O1, poškozený příčník NK.

| [9] | 2.1 | Nosná konstrukce | Provést analýzu projektové dokumentace, zvážit nutnost plentovacích stěn, provést diagnostický průzkum na základě jeho výsledků přijmout patřičná opatření. |

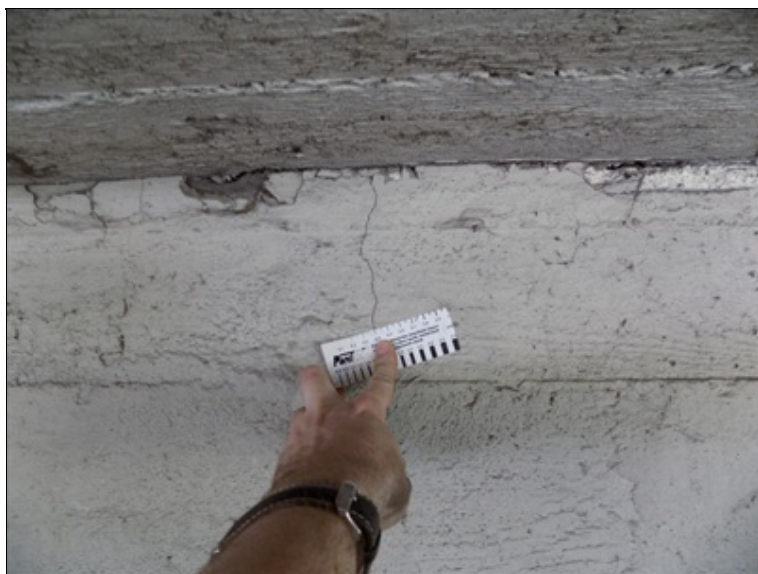
Smršťovací trhliny v úložných prazích až 0,4 mm

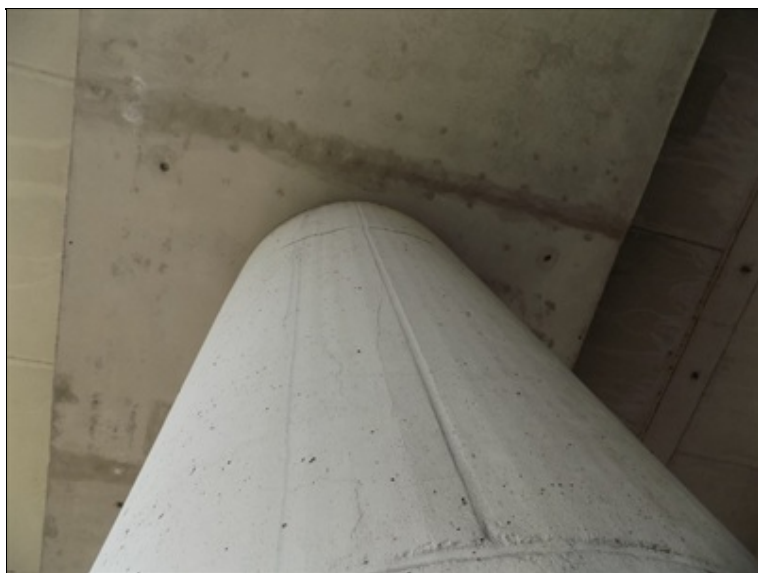
Na stojkách piliřů jsou sítě nepravidelných trhlin a trhliny pravděpodobně sledující vedení svislé výztuže. V dolních částí stojek dochází k degradaci betonu vlivem ostříku povrchu vodou s CHRL, dochází k separaci krycí vrstvy a korozi výztuže.

Svislé trhliny a nepravidelné sítě trhin na stojkách pilířů.

| [8] | 1.2 | Mostní podpěry a křídla | Provést diagnostický průzkum spodní stavby, stanovit odolnost betonu vůči působení CHRL, následně provést patřičná opatření. |

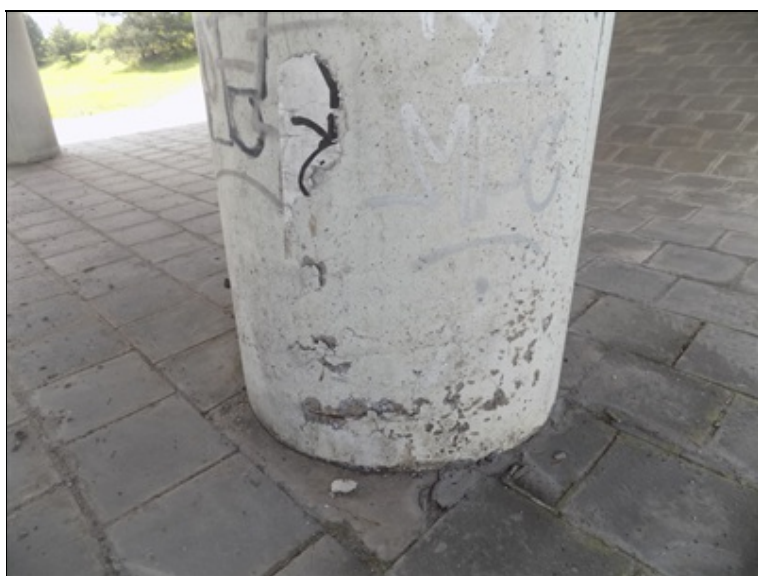
Degradace betonu vlivem ostříku vody s CHRL.

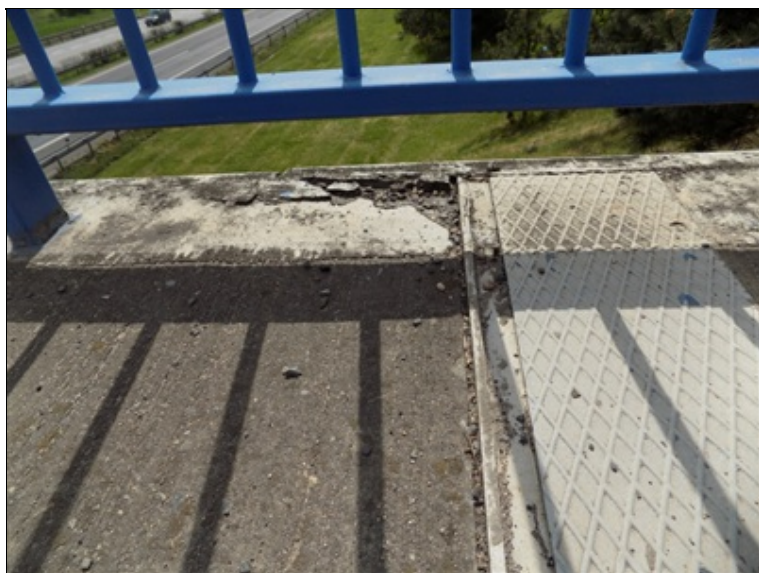
Na římsových prefabrikátech jsou sítě nepravidelných trhlin, na pravé straně O4 došlo k poškození dolní hrany římsy. U mostního závěru nad O1 vpravo je poškozený horní líc římsy. Nelze vyloučit možnost ASR.

Degradace římsy u mostního závěru nad O1.

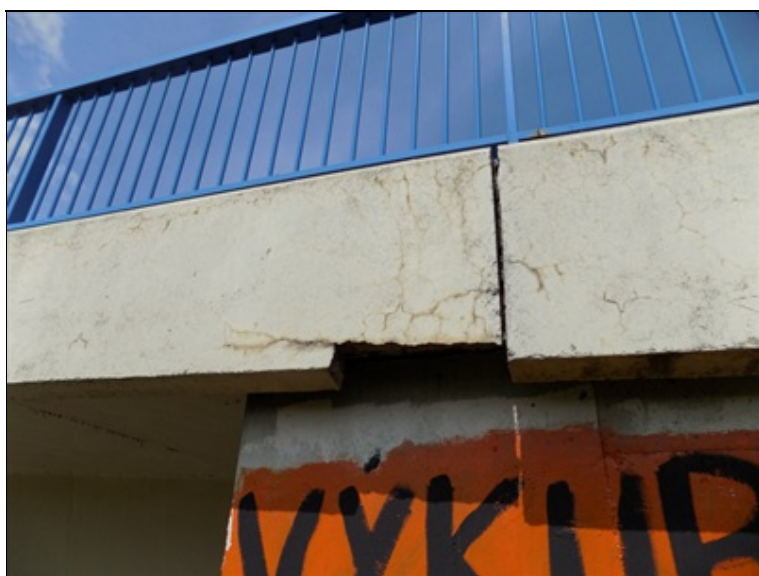
Poškozený římsový prefabrikát nad O4.

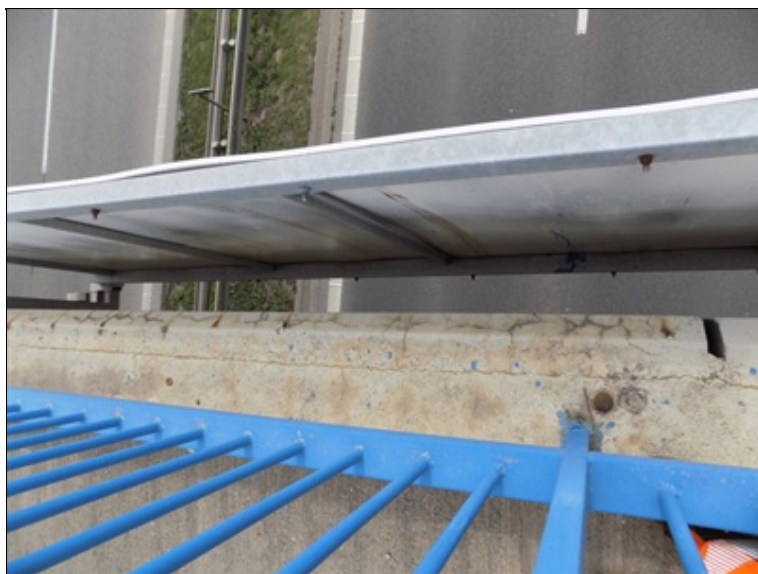
Trhliny v římsových lícových prefabrikátech.

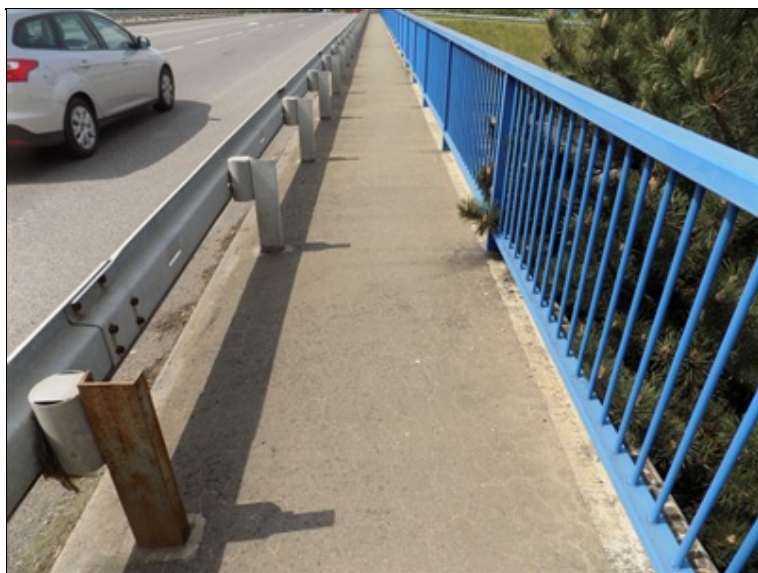
Na předmostí O4 je poškozené upevnění distančního prvku ke sloupku. Lokální koroze sloupků svodidla, koroze spojovacího materiálu.

Trhliny v pochozí vrstvě chodníku, koroze sloupku svodidla.

| [3] | 4.1 | Svodidla/zábradelní svodidla | Pravidelně obnovovat protikorozi ochranu prvků svodidel, obměňovat korodující spojovací materiál. |

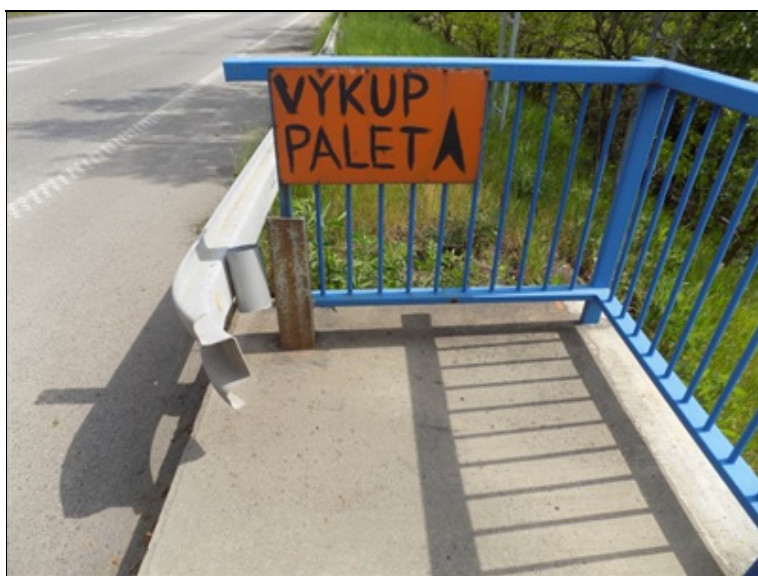
Poškozené upevnění distančního prvku ke sloupku.

| [6] | 4.1 | Svodidla/zábradelní svodidla | Opravit poškozené prvky svodidel. |

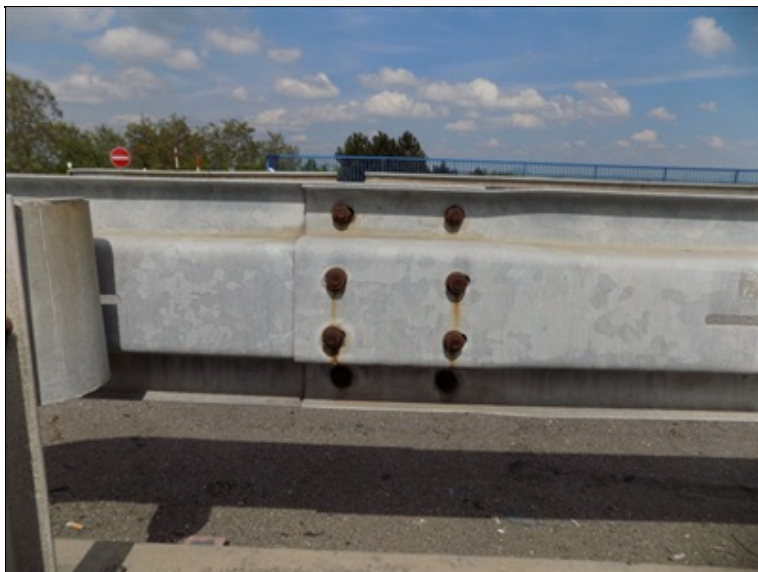
Koroze spojovacího materiálu.

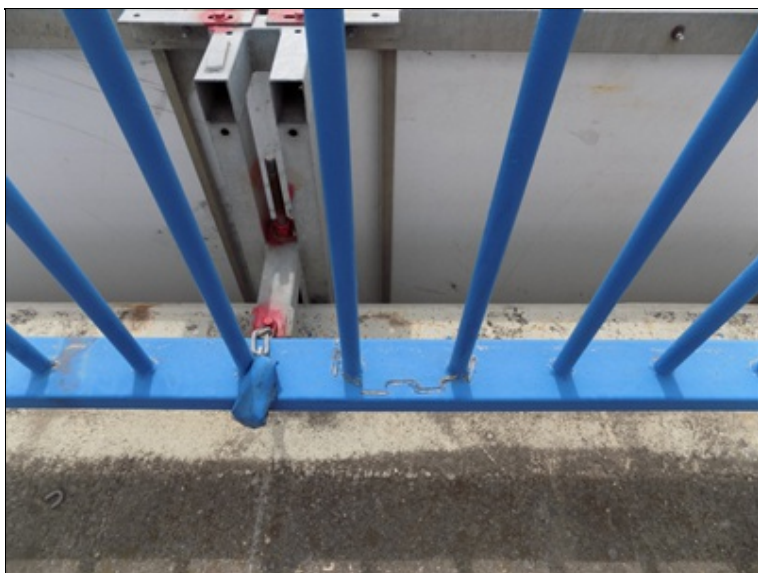
Degradace protikoroze ochrany, lokální poškození PKO.

Poškozená protikorozní ochrana zábradlí vlivem v minulosti provedeného upevnění reklamního poutače.

| [4] | 4.2 | Zábradlí | Obnovovat protikorozi ochranu. |

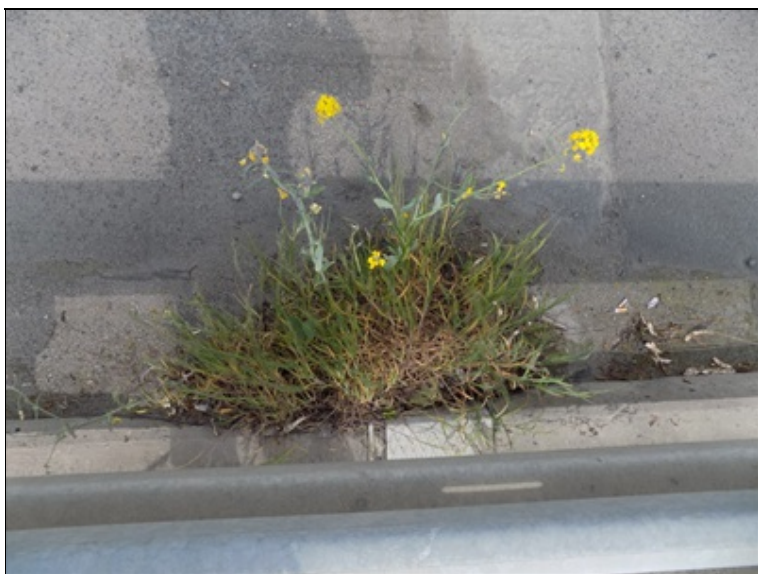
Zanesený odvodňovač.

| [2] | 3.6 | Odvodnění mostu | Udržovat funkční odvodňovací systém. |
