**DIAGNOSTICKÝ PRŮZKUM
KONSTRUKCE VOZOVKY
SILNICE II/112
DOMAŠÍN - ZDISLAVICE
KM 17,927 - 27,119**

Zpráva č. DV-18-010 z 04/2018

Zadavatel:

Pragoprojekt a.s
K Ryšánce 1668/16
147 54 Praha 4

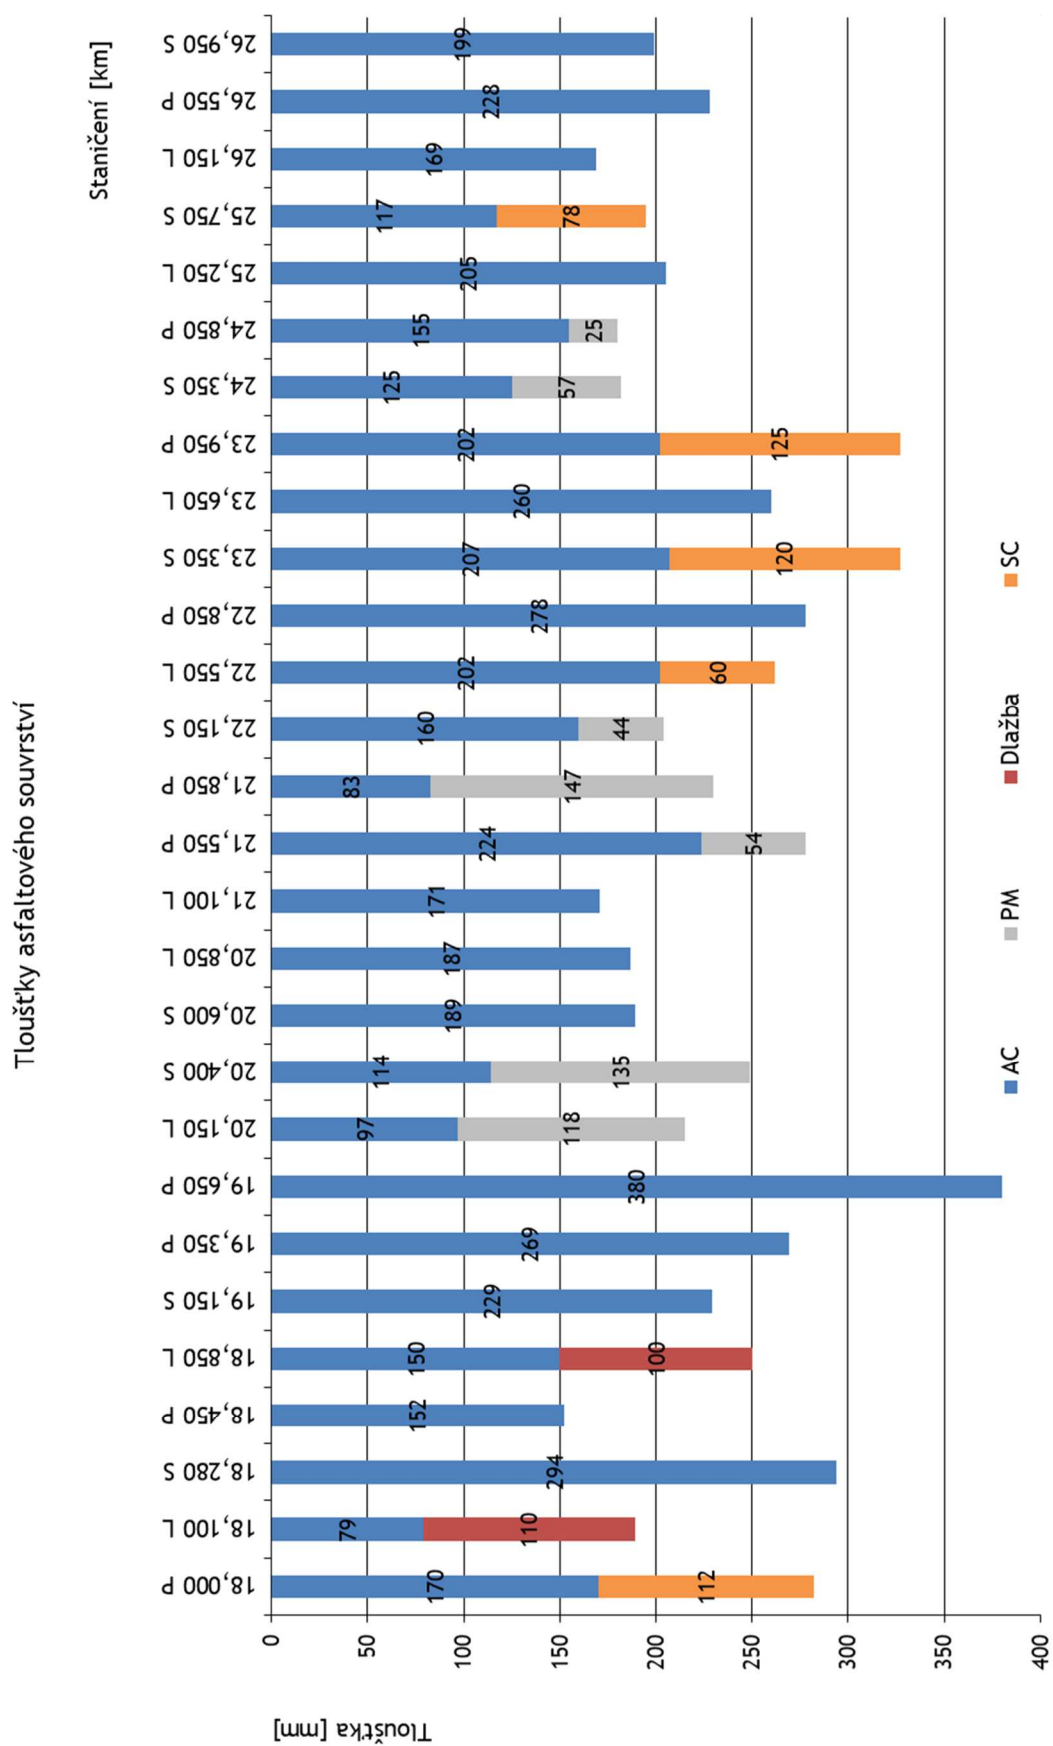
Graf 1

Tloušťky jednotlivých vrstev a celková tloušťka asfaltového souvrství jsou uvedeny v následující tabulce a grafu:

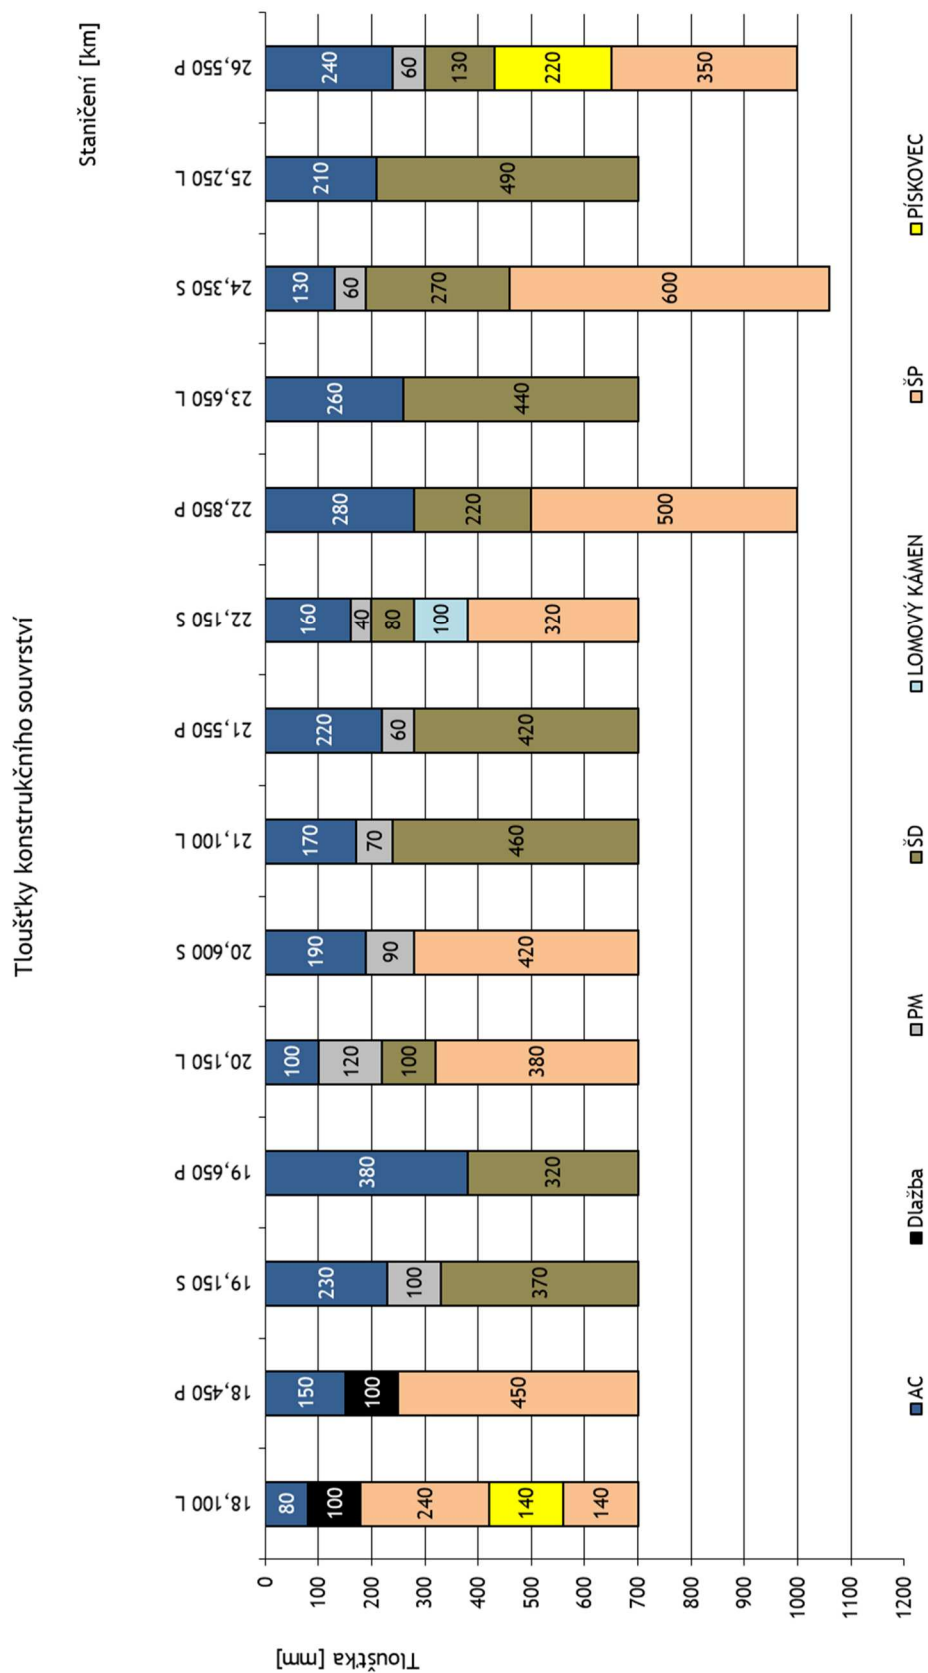
Graf 2

Na vybraných místech výše uvedeného úseku silnice II/112 bylo provedeno celkem 14 geotechnických vrtaných sond k identifikaci druhu a stavu jednotlivých konstrukčních vrstev. Sondy byly provedeny do hloubky cca 1,0 m. Detailní popis včetně fotodokumentace je uveden v příloze č. IV.

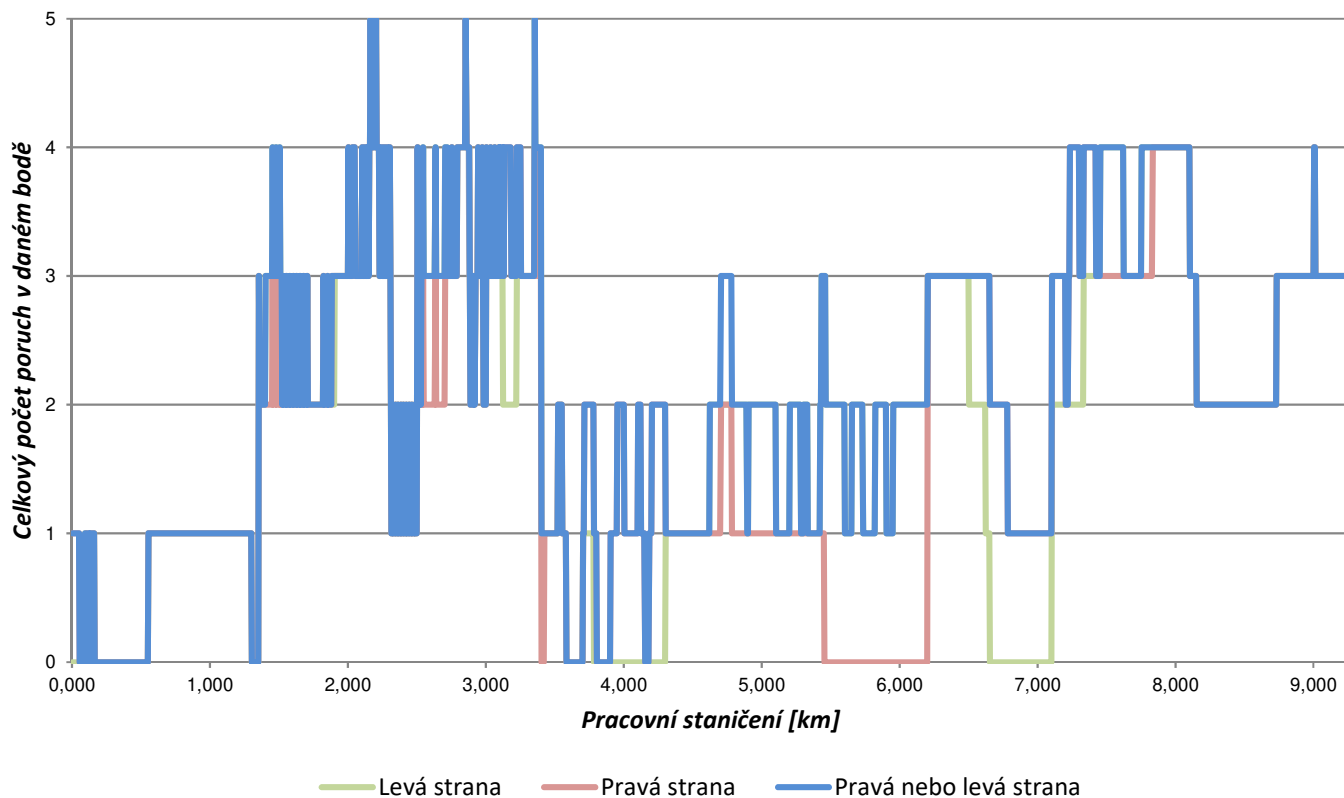
Součtový graf poruch

Povrch vozovky je částečně zasažen hloubkovou korozí a kavernami, částečně ztrátou makrotextury. V úseku se vyskytují podélné, příčné, sítové a mozaikové trhliny. V úseku jsou často vyjeté koleje, místy plošné deformace. Protokol vizuální prohlídky je uveden v příloze č. II.

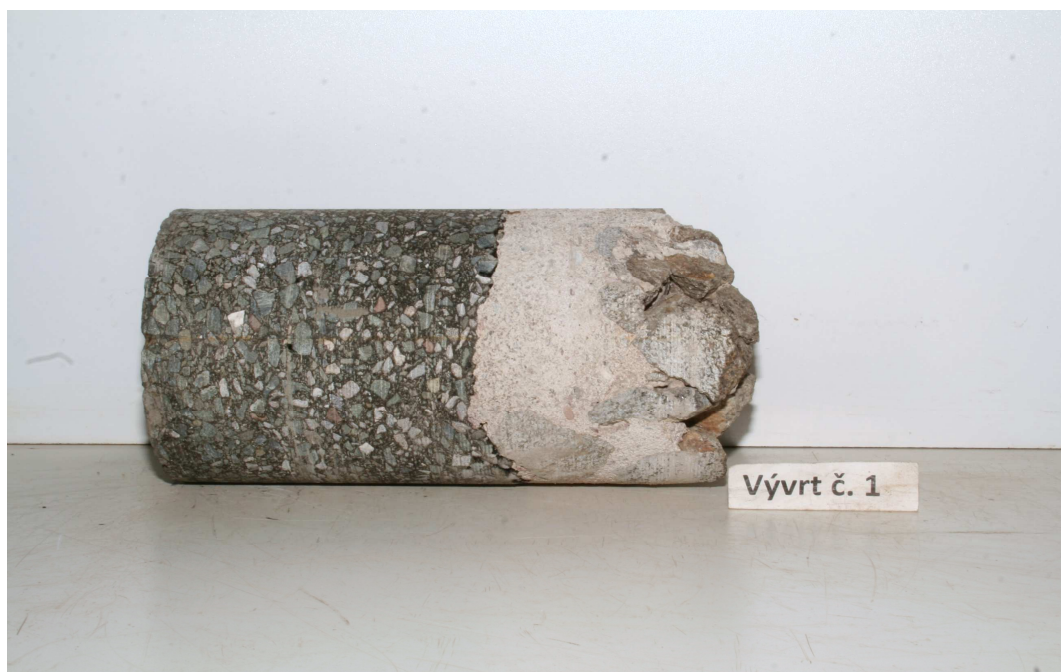
AC 11	65 mm
AC 16	62 mm
AC 16	43 mm
SC	112 mm

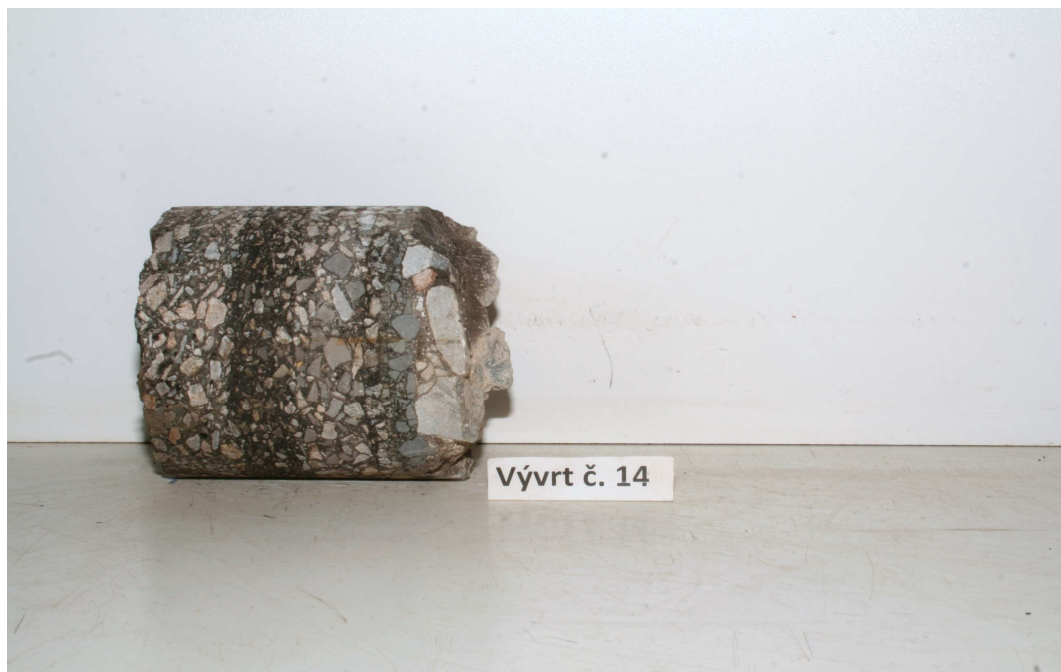
Vývrt č. 14

AC 11	47 mm
AC 11	34 mm
AC 22	44 mm
PM	57 mm

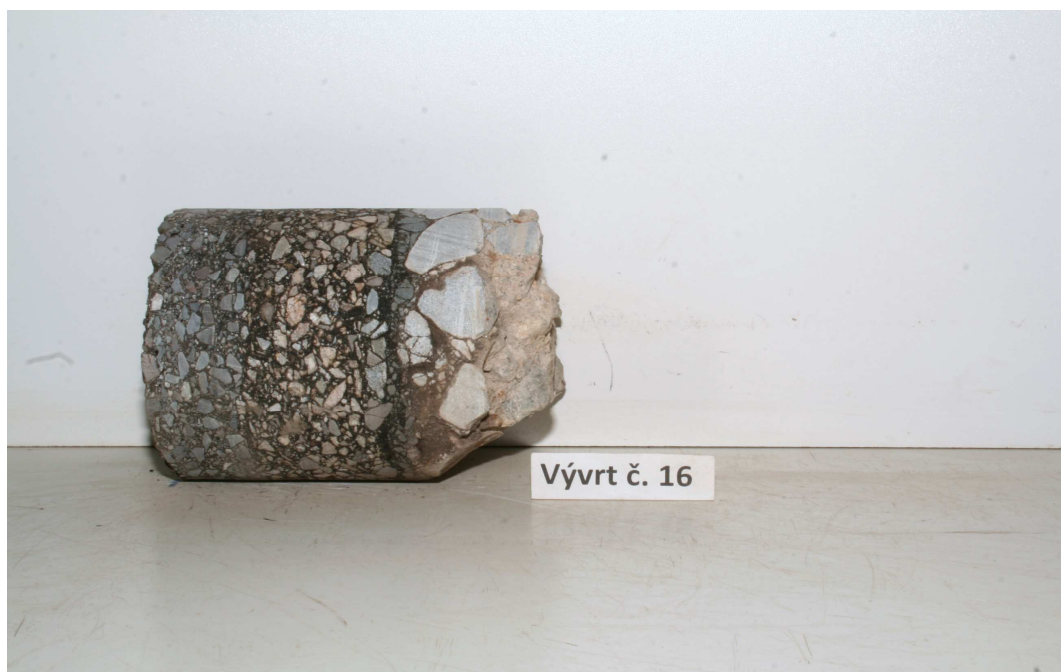
Vývrt č. 16

AC 11	49 mm
AC 22	68 mm
SC	78 mm

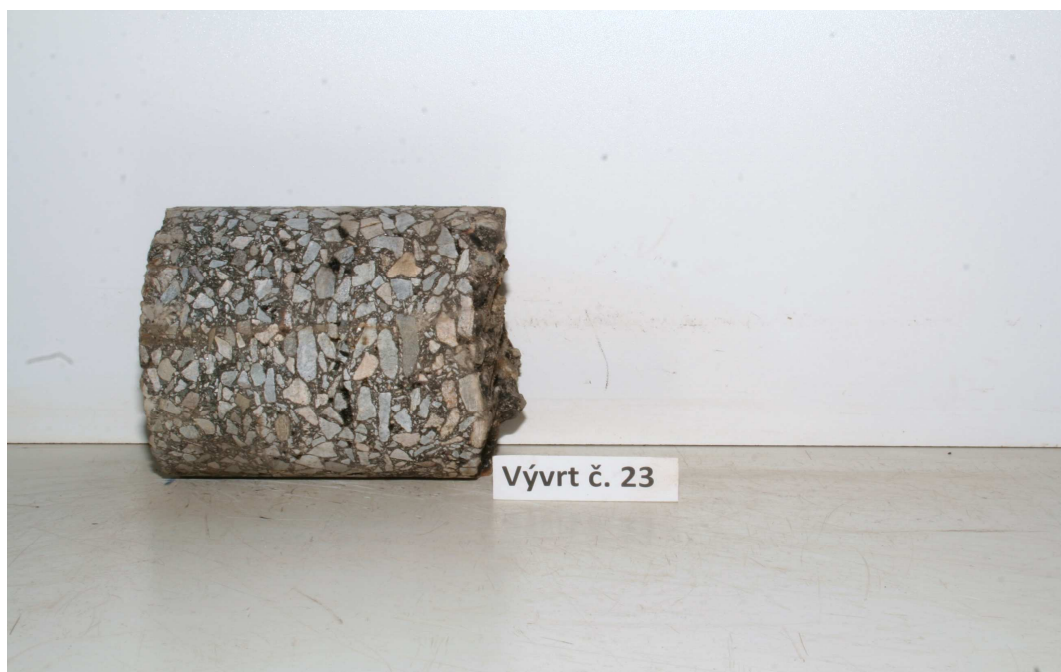
Vývrt č. 23

AC 11	52 mm
AC 22	45 mm
AC 22	74 mm

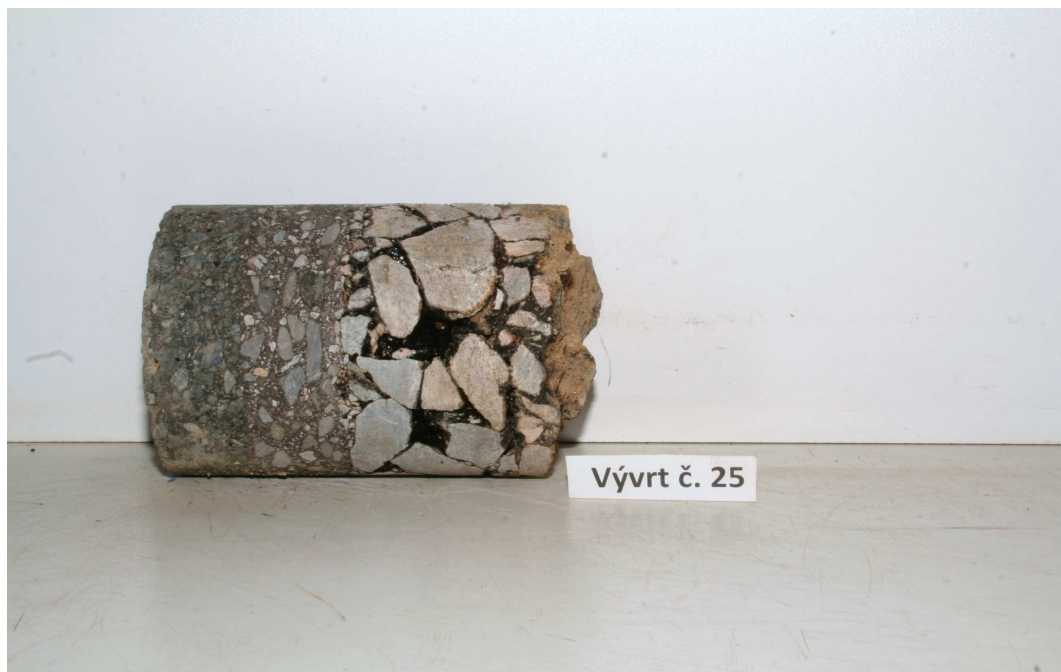
Vývrt č. 25

AC 11	47 mm
AC 22	50 mm
PM	118 mm

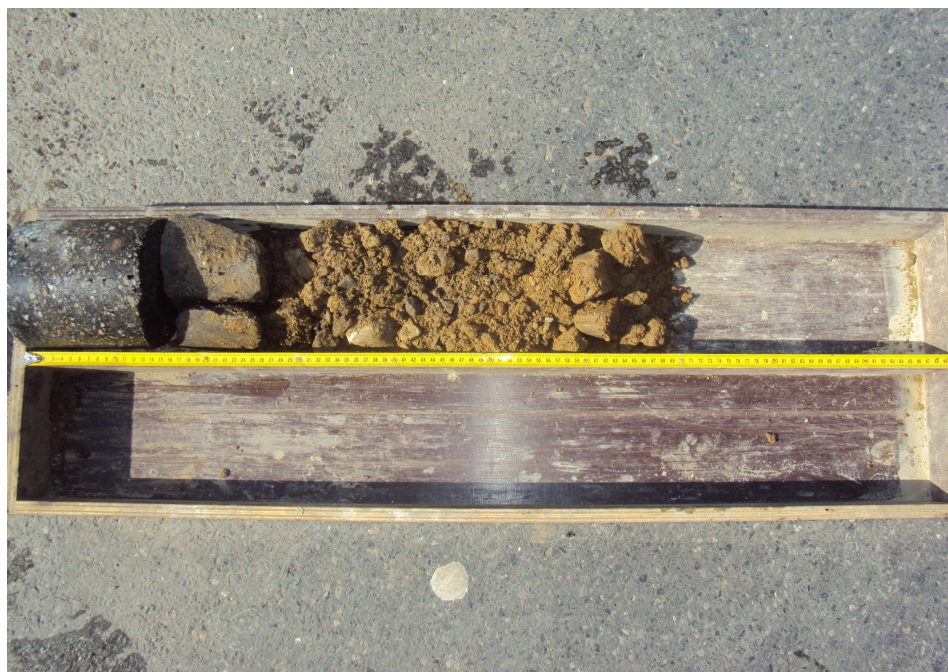
SONDA č. 1 - staničení km 18,450 P

tloušťka vrstvy	
AC	150 mm
Dlažba	100 mm
S4 SM Písek hlinitý	450 mm

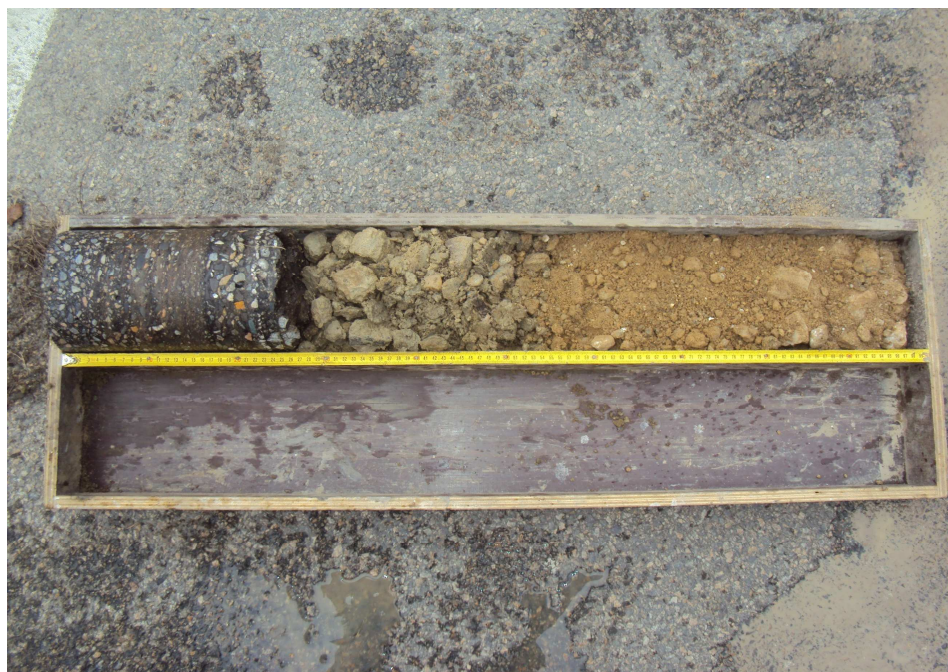
SONDA č. 7 - staničení km 22,850 P

tloušťka vrstvy	
AC	280 mm
G2 GP Štěrka špatně zrněný	220 mm
S4 SM Písek hlinitý	500 mm

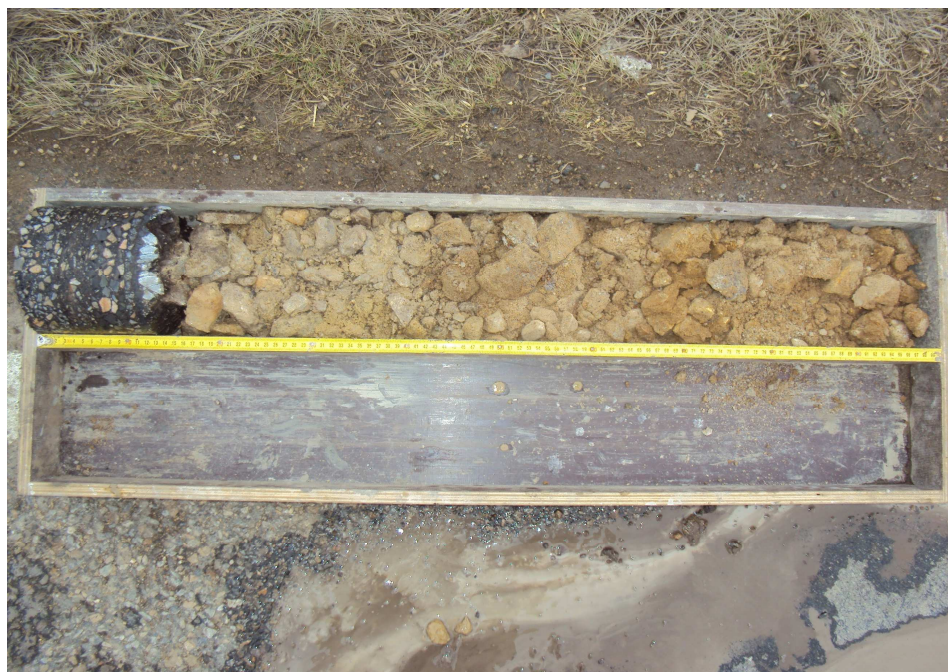
SONDA č. 8 - staničení km 24,350 S

tloušťka vrstvy	
AC	130 mm
PM	60 mm
G2 GP Štěrka špatně zrněný	270 mm
S2 SP Písek + hornina R2	600 mm

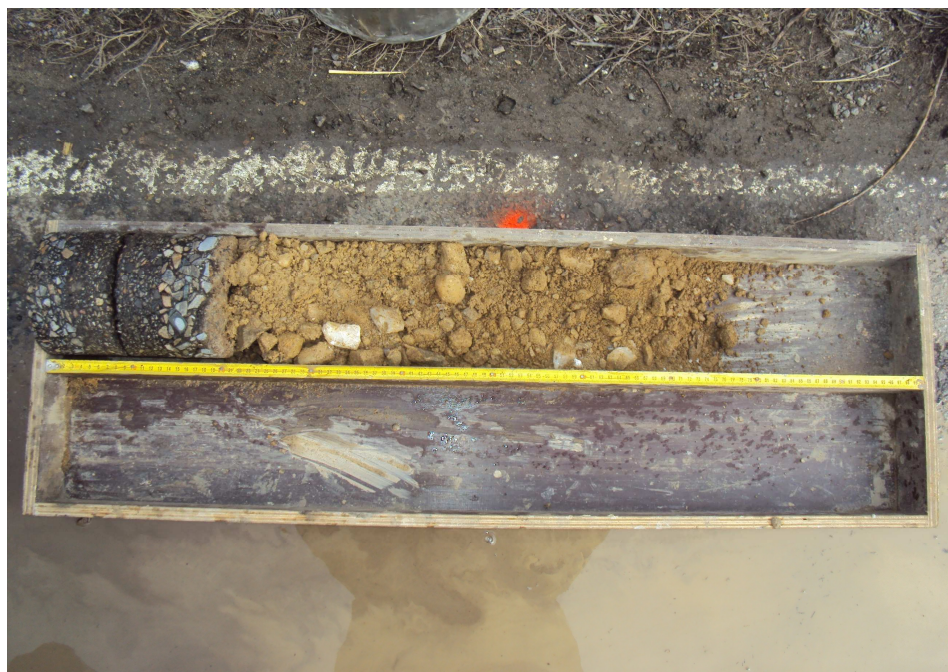
SONDA č. 10 - staničení km 25,250 L

tloušťka vrstvy	
AC	210 mm
S2 SP Písek špatně zrněný	490 mm

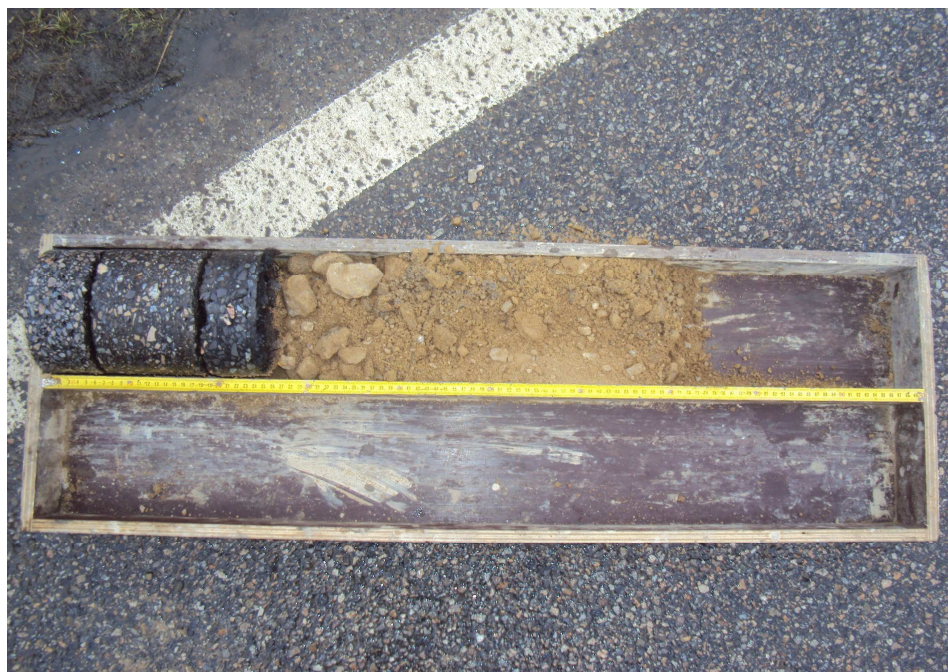
SONDA č. 11 - staničení km 23,650 L

tloušťka vrstvy	
AC	260 mm
S2 SP Písek špatně zrněný	440 mm

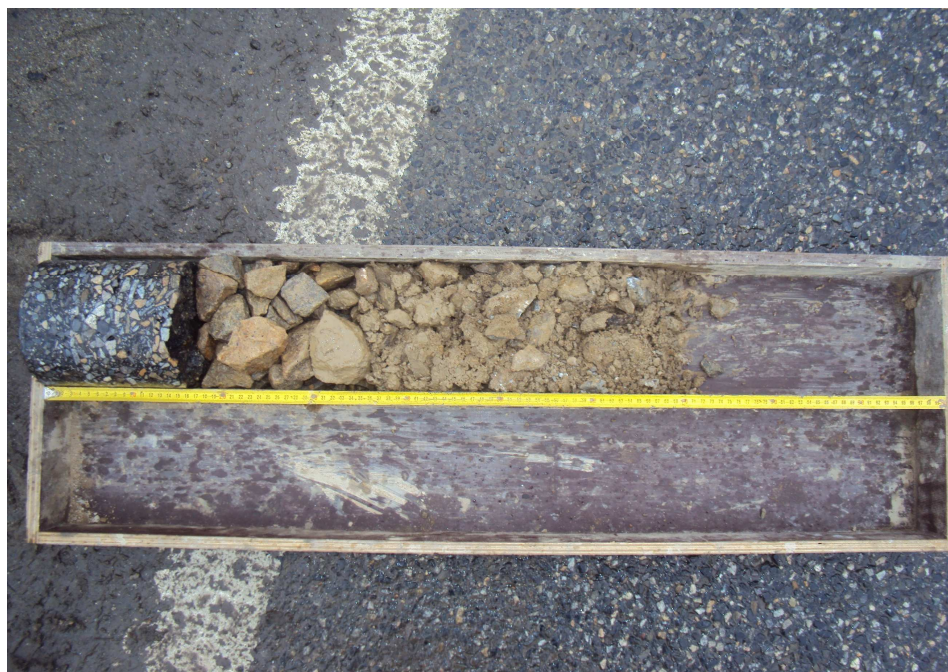
SONDA č. 12 - staničení km 21,100 L

tloušťka vrstvy	
AC	170 mm
PM	70 mm
G2 GP Štěrka špatně zrněný	460 mm

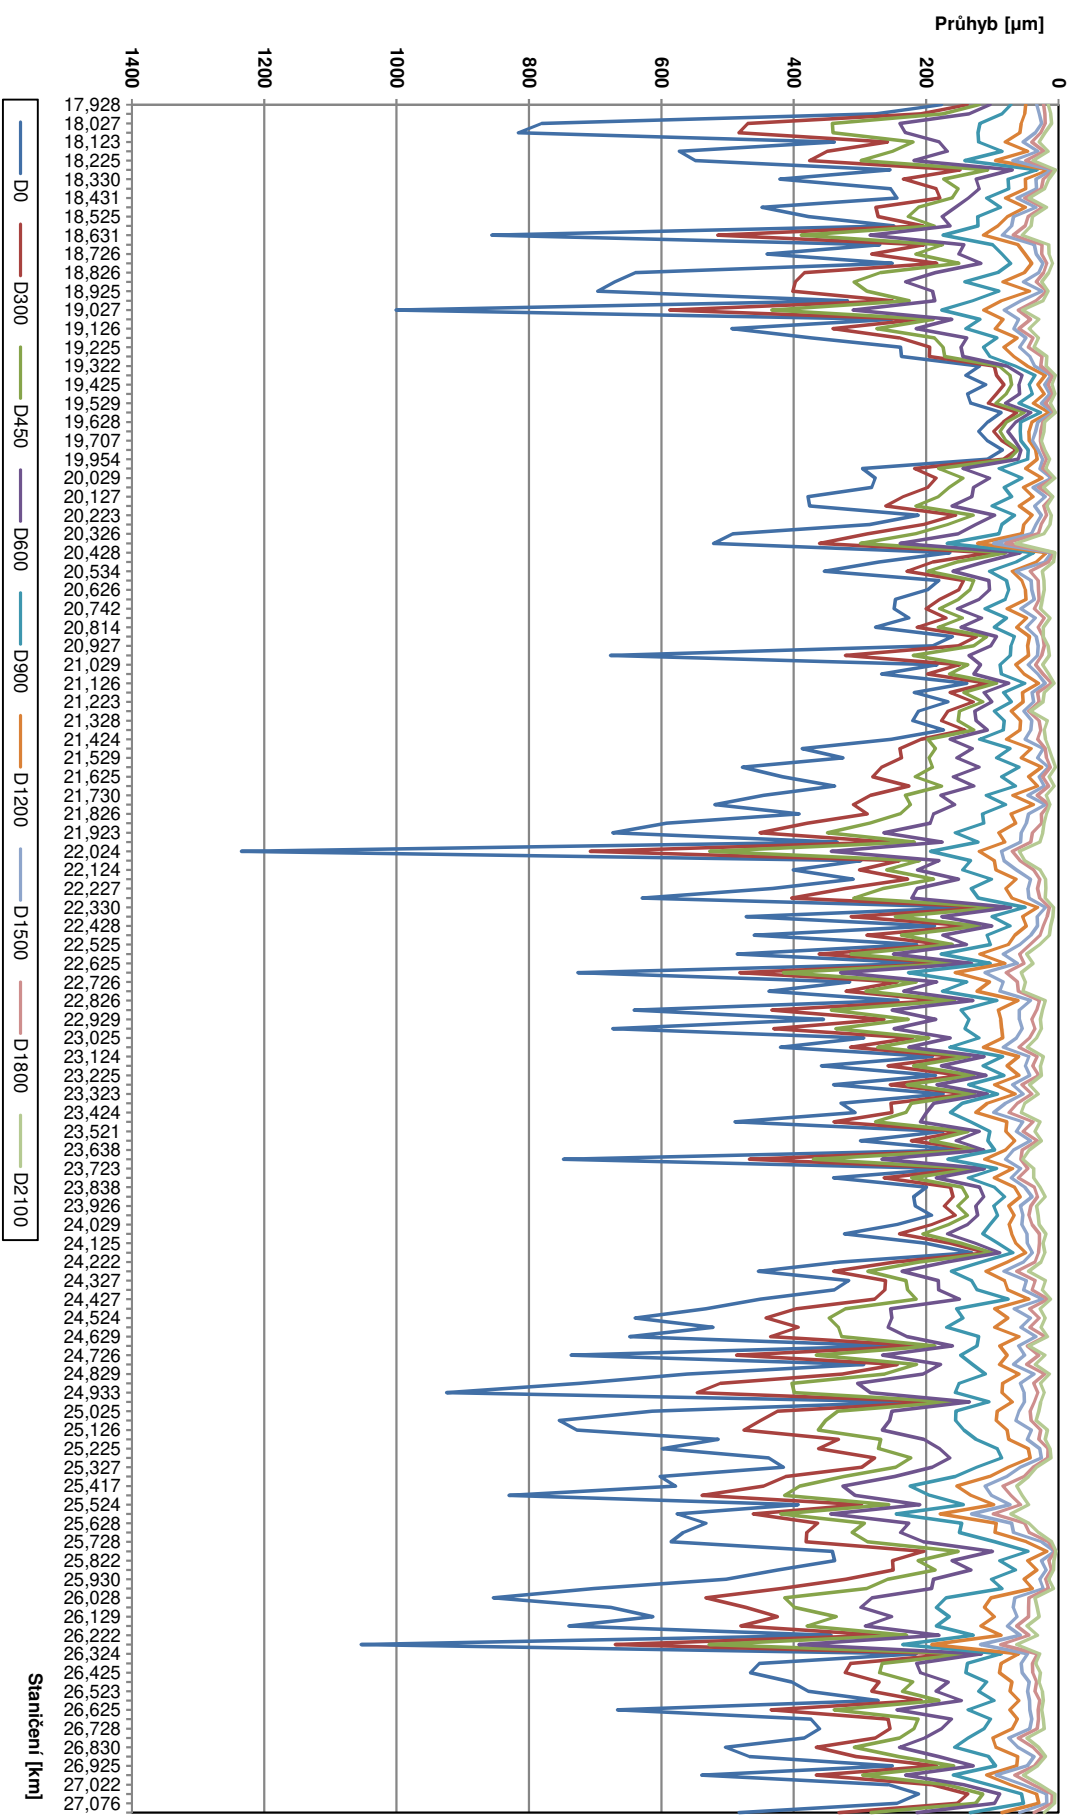
Naměřené průhyby

Bodové měření únosnosti konstrukce rázovým zařízením FWD bylo provedeno v kroku 50 m. Výsledky měření únosnosti prokázaly, že konstrukce vozovky v citovaném úseku je místy nehomogenní a místy nedostatečná. Dosažené výsledky měření únosnosti, zjištěné průhyby, vypočtené rázové moduly pružnosti jsou uvedeny v příloze V.
