## Kaple sv. Anny na zámku Smečno

### Restaurátorský záměr na trojici obloukových oken osazených vitrážemi:

## Popis současného stavu vitrážových oken:

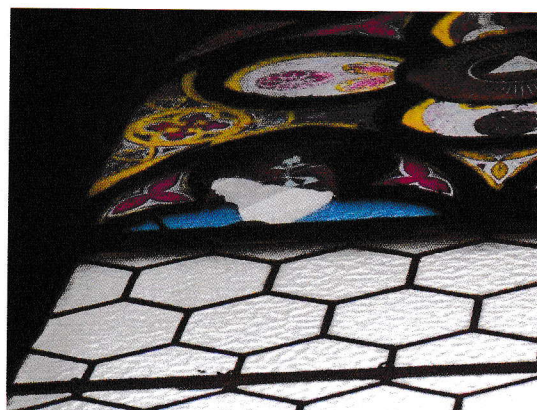
Okno B.

Vitrážové výplně složené z geometrických šestihranů tvoří hlavní plochu okna. Jednotlivé šestihrany jsou nařezány z válcovaných katedrálních skel různých barevných odstínů. Horní oblouková zdobná část je jako i obě přilehlá okna osazena skly zdobených sklomalbou s dekorativními motivy a skly s rubínovým přetahem zdobených rytinou. Na středovém kruhu o průměru 20cm je vyobrazeno boží oko. Na jednom z dvou menších kruhů je vyobrazen květ a na druhém podoba světce, bohužel zde chybí již část na které se nacházelo jméno vyobrazeného. Sklomalba sklářskými vypalovacími barvami je z interiérové strany kaple, z větší části je poškozena degradací a na mnoha místech již sklomalba chybí zcela. Jednotlivé části vitráží vykazují známky znečištění. Olověný profil je místy ve spojích již narušený. Olověná vazba vykazuje taktéž narušení pokročilou oxidací. Toto má za vliv nesourodou pevnost každého z vitrážových plátů. V horní části hrozí po mechanickém poškození vypadnutí skel.

Mechanické poškození

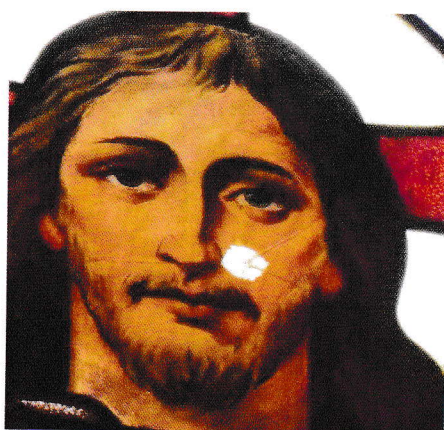
Okno C.

Malovaná figurální vitráž jejíž centrální motiv tvoří postava světce pod kterou se nachází nápisové pole opatřené textem: AJ, STOJÍM U DVEŘÍ A TLUKU. A donátorství Papežského preláta Msore. Jana Říhánka. Dále se zde nachází signo Jan Veselý, Sklomalba, Karlín 505. Horní obloukovou část tvoří skla která jsou zdobena rytinou do tabulek z přejímaného rubínového skla. Kruh o průměru cca 20cm vyobrazující znak rodu Guilfortských a dva menší s portréty sv. Karla a sv. Josefa. Zbylá skla jsou zdobena sklomalbou s dekorativním motivem. Jednotlivá skla se liší dle stavu degradace původní sklomalby a doplnění skly se sklomalbou novějšího data. Původní a již poškozená skla byla tudíž doplněna skly novými v době, kdy se původní vitrážové výplně nahrazovali novými figurálními. Na některých sklech, a to i těch zdobených rytecky je patrné poškození. Toto mohlo vzniknout jak mechanicky tak i kroucením či deformací dřevěného rámu který je již na konci životnosti. Jednotlivé části vitráží vykazují známky znečištění. Olověný profil je místy ve spojích již narušený. Olověná vazba vykazuje taktéž narušení pokročilou oxidací. Toto má za vliv nesourodou pevnost každého z vitrážových plátů. Sklomalba sklářskými vypalovacími barvami je provedena ze strany interiéru, v části okna s vyobrazením figury světce nejsou patrná žádná poškození co se oxidace sklomalby týče. Tato poškození jsou patrna v již zmiňované horní části. Všechna použitá skla jsou typická pro dobu vzniku vitráží. V ploše jsou použita válcovaná skla různých barevných odstínů, některá i s jemnou strukturou. Některá ze skel již vykazují praskliny, některá jsou i mechanicky poškozená.

Mechanické poškození

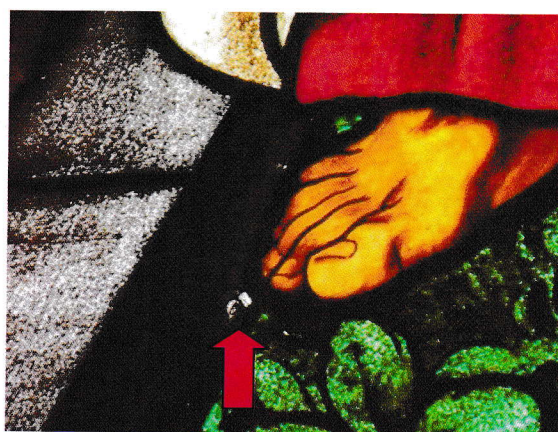
Olověná vazba již není na svém místě

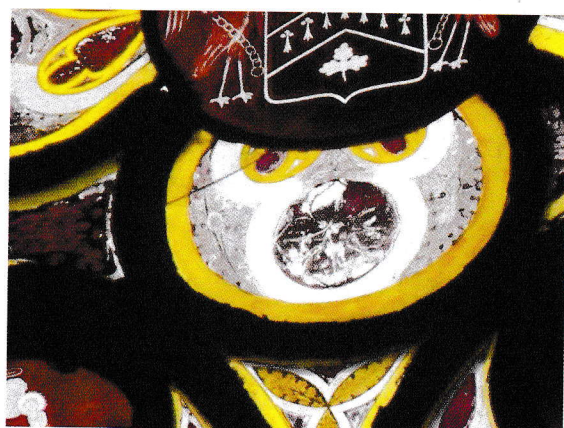
Popraskané sklo po mechanickém poškození

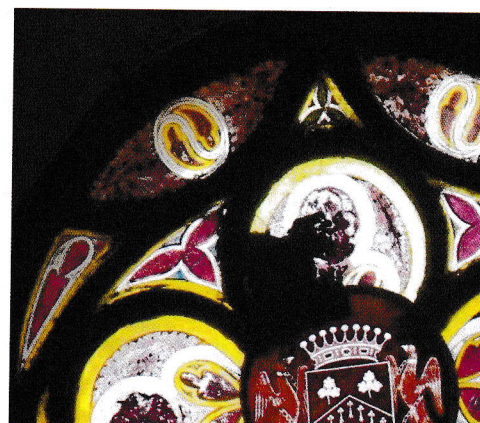
Provizorní zaslepení po mechanickém poškození

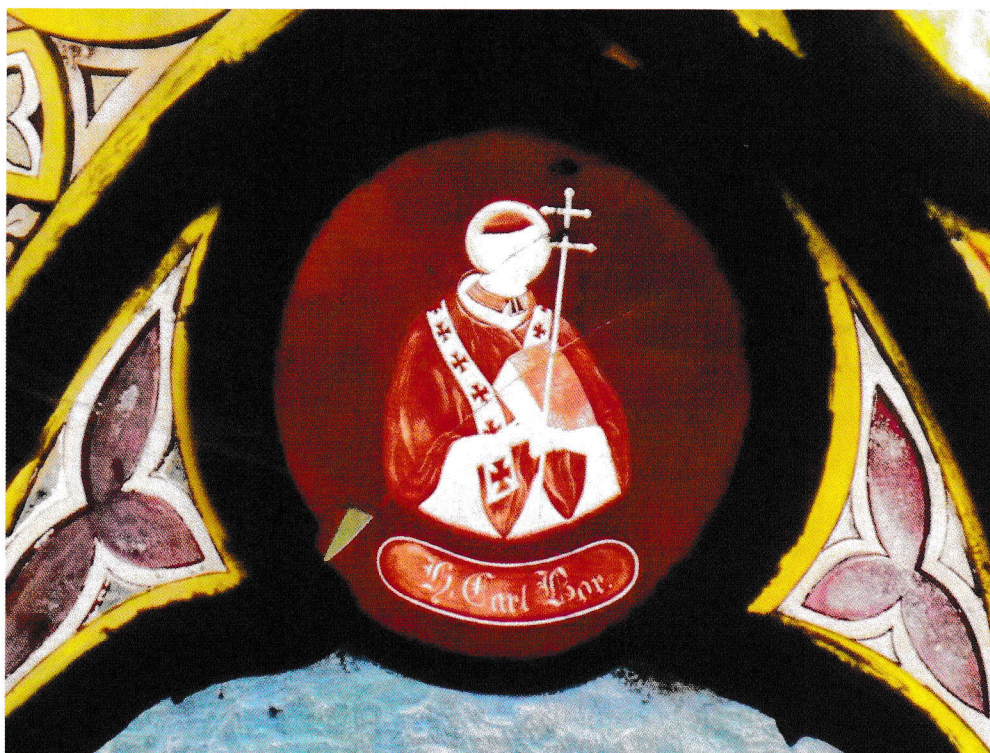
Detail mechanického poškození na přejímaném rubínovém skle zdobeného rytinou

U poškozených skel zdobených rytinou bude nutné taktéž se zástupci NPÚ projednat zda vyrobit kopie či použít zpět kusy původní slepené či předělené slabým olověným profilem. Nová olověná síť musí být složena ze stejné šíře profilů jako ta původní. Jednotlivé výplně se složí do požadovaných tvarů a rozměrů, následně se zaletují z obou stran cínovou pájkou Sn 60. Z venkovní strany jednotlivé výplně je nutno zatmelit naředěným sklenářským tmelem a následně z obou stran vyčištěny jemnými smrkovými pilinami. Na takto vyčištěné výplně budou z vnitřní strany naletovány úchyty pro vertikální kovové výztuhy. Kovové prvky musí být předem ošetřeny od rzi a následně natřeny kovářskou grafitovou barvou.

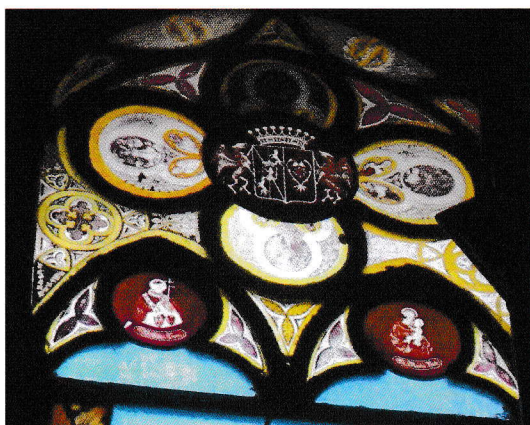
Chybějící kontura sklomalby

Poškozená skla zdobená sklomalbou restaurátor namaluje dle původních. Původní díly s degradovanou sklomalbou je nutno přemalovat sklářskými vypalovacími barvami či reversibilními, nebo bude ponechán jejich původní stav. Toto je potřeba projednat se zástupci NPÚ příslušné oblasti. Toto se odvíjí od stavu v jakém se nachází původní sklomalba, k tomuto účelu je nutné provést zkoušky přilnavosti barev.

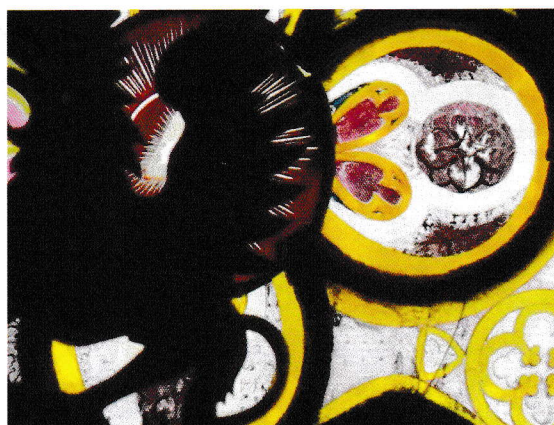
Z části chybějící kontura sklomalby

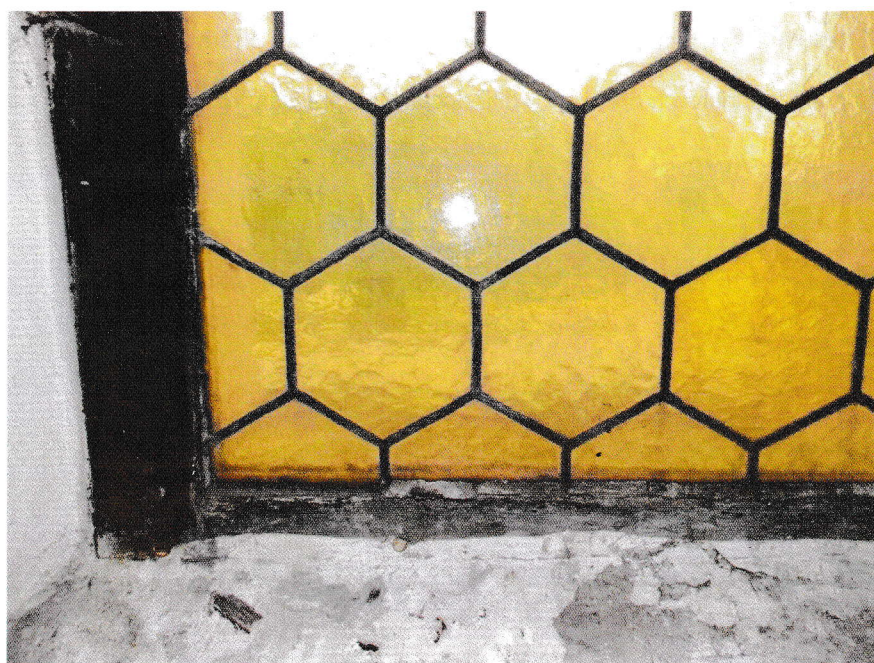
Dřevěný nosný rám i u tohoto okna vykazuje již konec jeho životnosti.

Detailní pohled na již dosluhující dřevěný rám

Po očištění dřevěných rámců se volné spoje popíší a rozeberou. Části rámců, které budou poškozené nebo budou jakýmkoliv způsobem ohrožovat funkčnost okna či omezovat záruku povrchové úpravy, budou vyrobeny jako věrná kopie nebo nastaveny protézováním tak, aby jednotlivé zásahy nebyly nijak patrné.

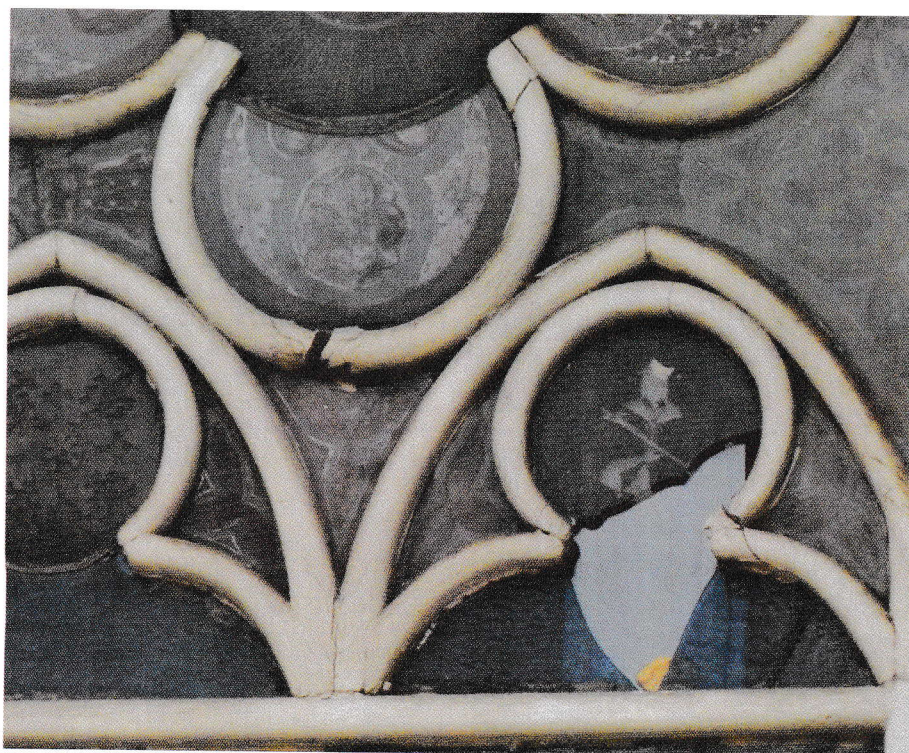
Již nesourodá pevnost kružby dřevěného rámu z vnější strany. Vzhledem ztráty  
Pevnosti jednotlivých dřevěných dílů dochází i k praskání některých skel.
