Kraj:	Středočeský	Čís.sm.obj.:	S-3688/00066001/2020
Katastrální území:	Sulice, Psáry, Pohoří u Prahy, Libeň, Kostelec u Křížků, Jílové u Prahy	Čís.akce:	20073
Akce:	III/00315, III/10113 Radlík - Kostelec u Křížků - PD - I.etapa	Datum:	07/2022
		Formát:	A4
		Měřítko:	-
Část:	Dokladová část	Stupeň:	PDPS
Příloha:	Dendrologický průzkum	Číslo přílohy:	7.1
		Číslo kopie:

DENDROLOGICKÝ PRŮZKUM

Předmět: **III/00315, III/10113 Radlík-Kostelec u Křížku
dendrologický průzkum**

Dendrologický průzkum

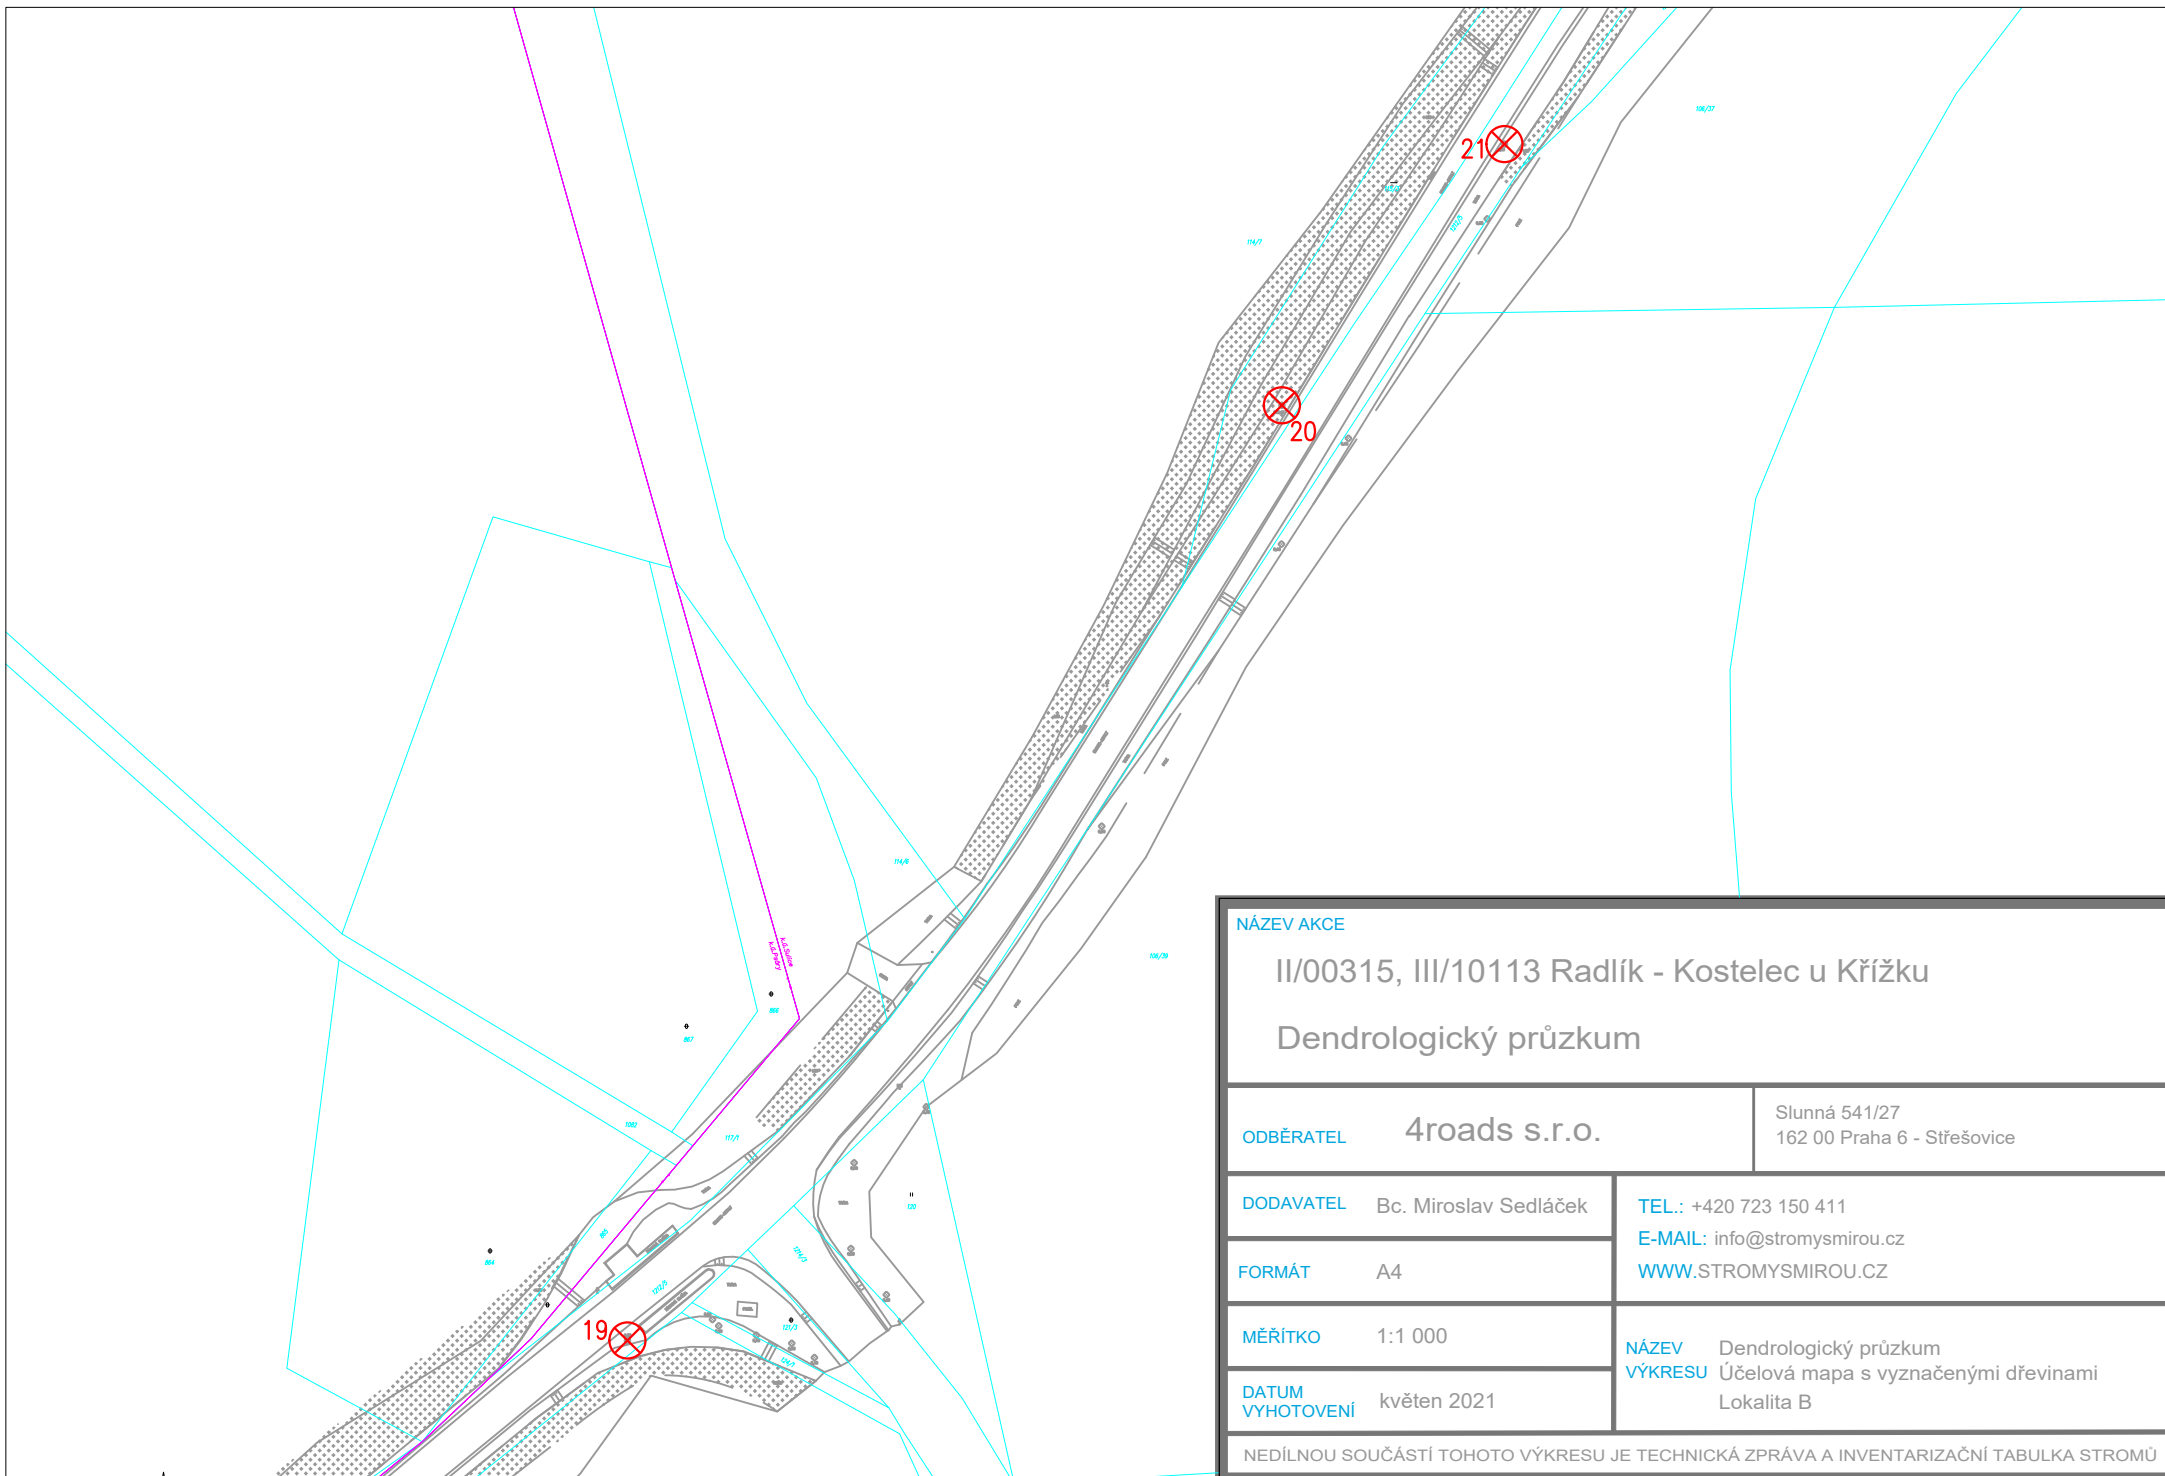
NÁZEV Dendrologický průzkum**VÝKRESU** Účelová mapa s vyznačenými dřevinami
Lokalita B**DATUM
VYHOTOVENÍ**

Severně od Nechánic rostou 4 stromy (č. 19-22) navrženy k pokácení. Stromy jsou po obou stranách frekventované silnice Jílovská. Stromy 19 - 21 stojí v lokalitě B. Strom č. 21 je vyznačen v obou lokalitách, strom č. 22 je v lokalitě C, neboť je od ostatních dřevin poměrně vzdálen.

V lokalitě jsou 3 duby letní a jedna bříza bělokorá. Především tyto duby mají vysokou sadovnickou hodnotu.

19	B	<i>Quercus robur</i>	dub letní	193	1	1	1	Sulice	1212/5	Menší suché větve. Kompaktní koruna.
20	B	<i>Quercus robur</i>	dub letní	175	1	2	2	Sulice	115/3	Obvody kmenů 163, 158. Poškozený kmen.
21	B,C	<i>Quercus robur</i>	dub letní	244	1	2	1	Sulice	1212/5	Mohutný soliterní strom, Velký řez do pole-dobře zavalovaný kalusem. Menší rána na bázi kmene směrem k silnici (pravděpodobně od nehody)
22	C	<i>Betula pendula</i>	bříza bělokorá	127	1	2	2	Sulice	545/3	Poškozená báze kmene na straně u silnice.
