III/24423 BYŠICE, MOST EV.Č 24423-3 PŘES POTOK V OBCI BYŠICE

OBSAH

Na základě objednávky byl proveden v srpnu 2018 dendrologický průzkum záměru „Most III/24423-3 Byšice.“

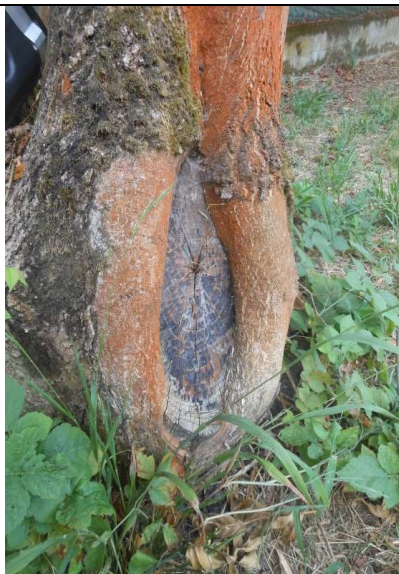
Obr.1-nezahojená řezná rána, strom č.1

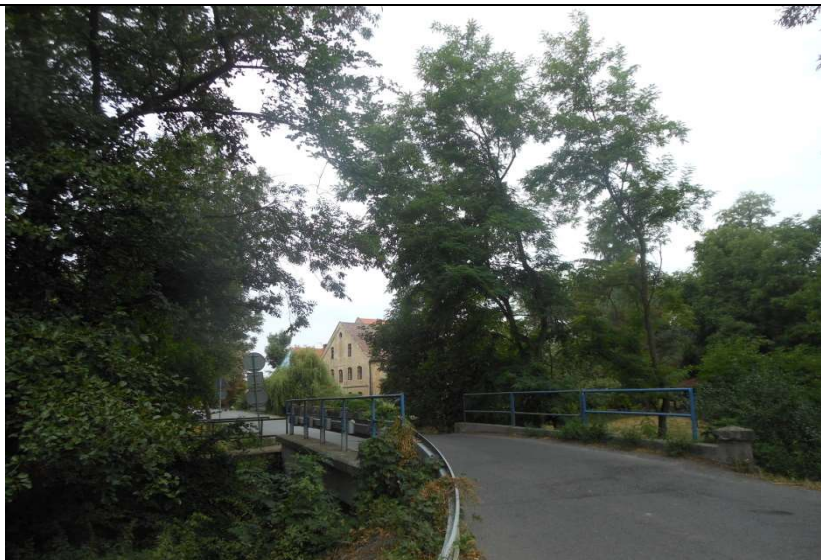
Obr.2-celkový pohled na okolí mostu

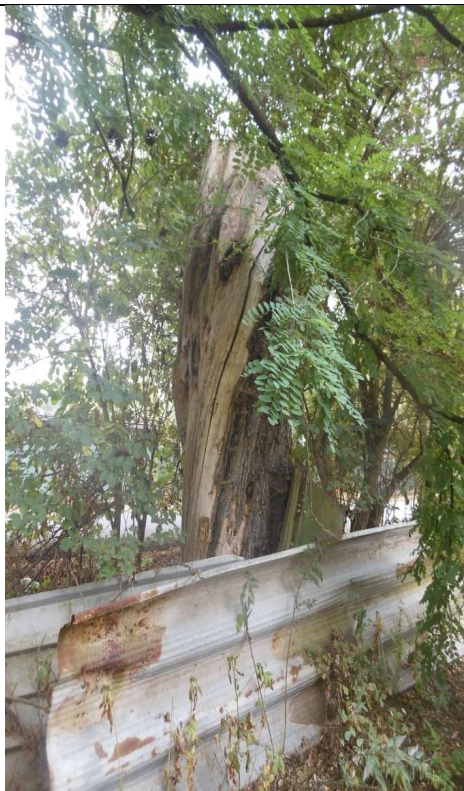
Obr.3-provozně nebezpečné suché torzo stromu č.11

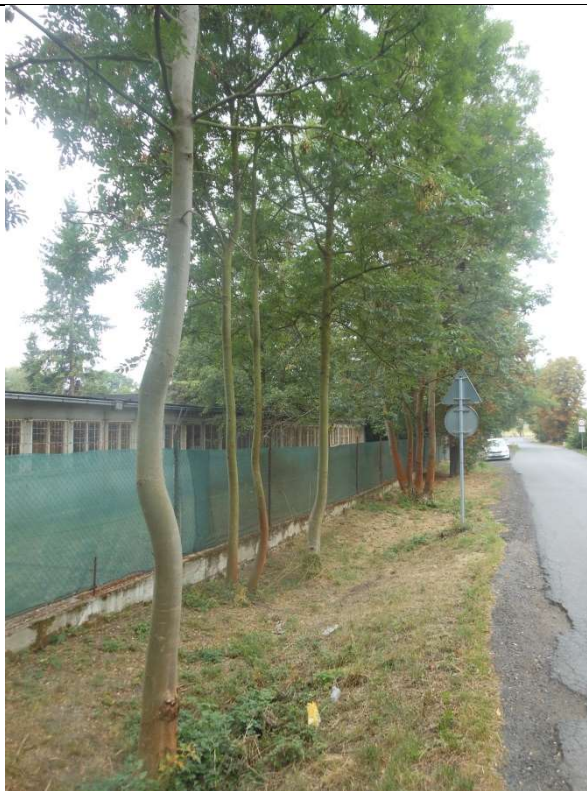
Obr.4-stromy č.1-5
