## Dodatek č. 2

Smluvní strany tímto prohlašují, že dne 04. 10. 2021 uzavřely smlouvu o dílo, jejímž předmětem je provedení stavebních prací na veřejné zakázce s názvem: „**II-104 Davle-Bohuliby**“ (dále jen „**Smlouva o dílo**“). Na základě dohody smluvních stran a ve vazbě na čl.

**II - 104 Davle - Bohuliby**

**SO 101 Komunikace**

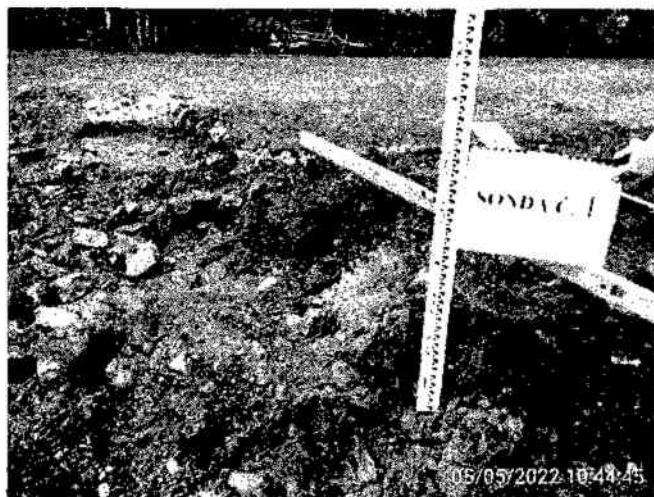
Obr. 1 Sonda č. 1 – celková hloubka sondy

Pod asfaltovými vrstvami byla v tomto úseku vozovky ověřena dlažba s podsypem, aktivní zóna je ve většině úseku tvořena rostlým terénem (zvětralá břídlíce).
