Technická specifikace

Název akce: II/116 Nová Ves pod Pleší a III/11628 Voznice, PD

Provozní staničení - cca v km (CleveRA) : II/116 : km 55,998 – 58,895 (kř. s III/11628)
III/11628 : km 0,000 (kř. s II/116) – 7,650

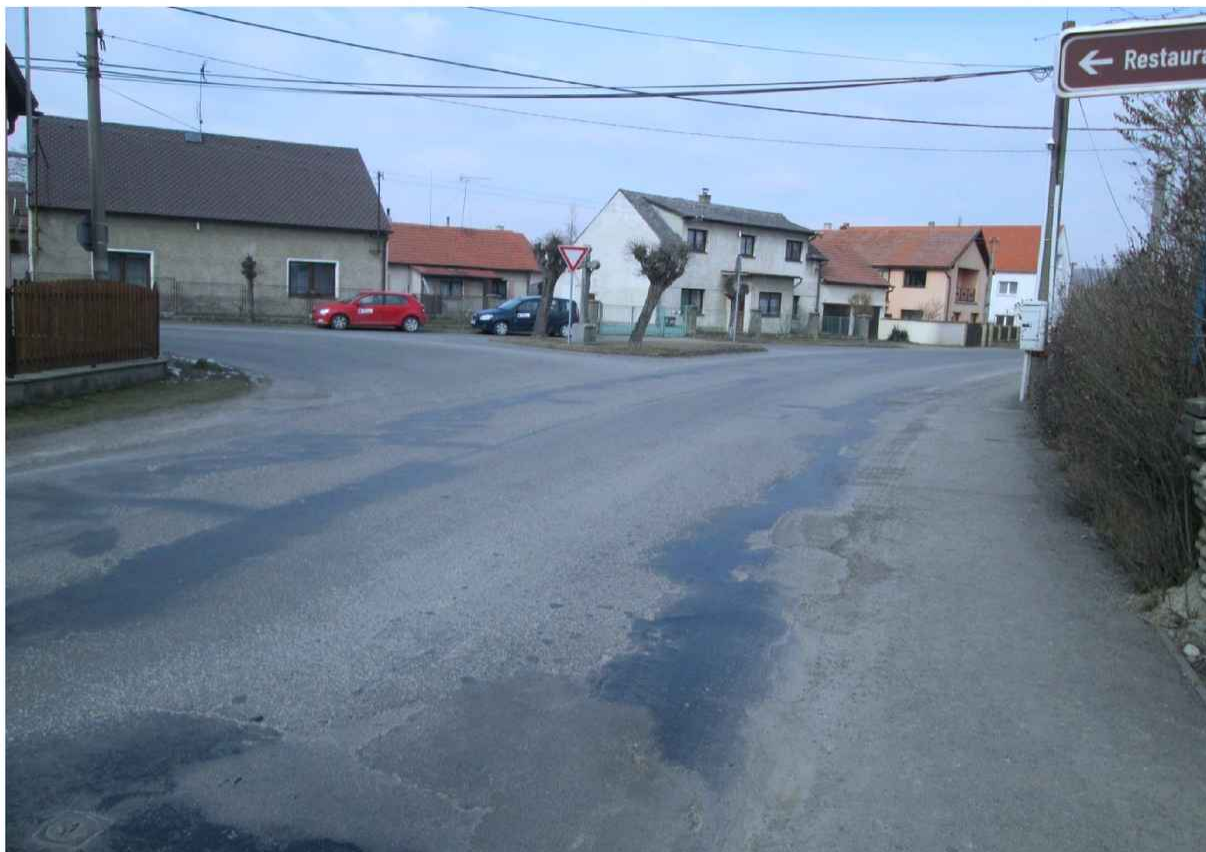
II/116, křiž. s III/11628, absence odvodnění

V místě křižovatky s komunikací III/11628 v Nové Vsi pod Pleší by bylo vhodné v součinnosti s obcí vyřešit řádné odvodnění tohoto prostoru.

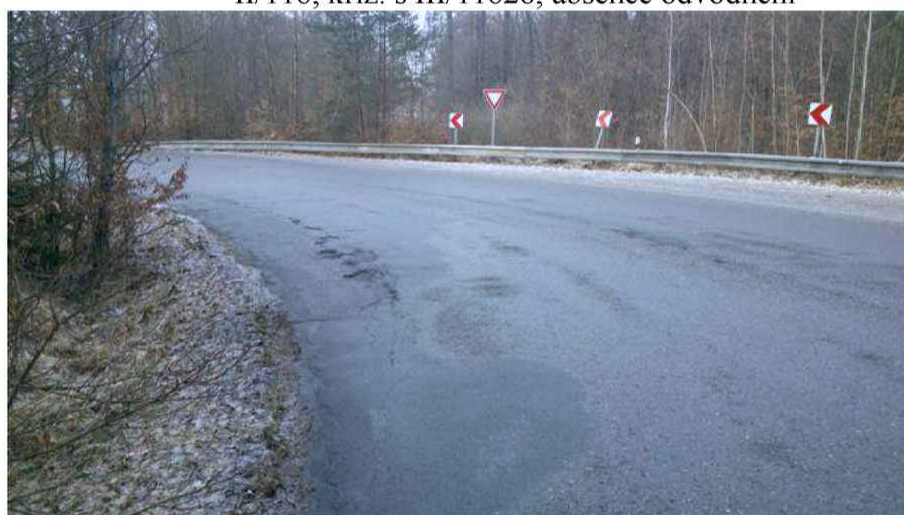
III/11628, poruchy komunikace

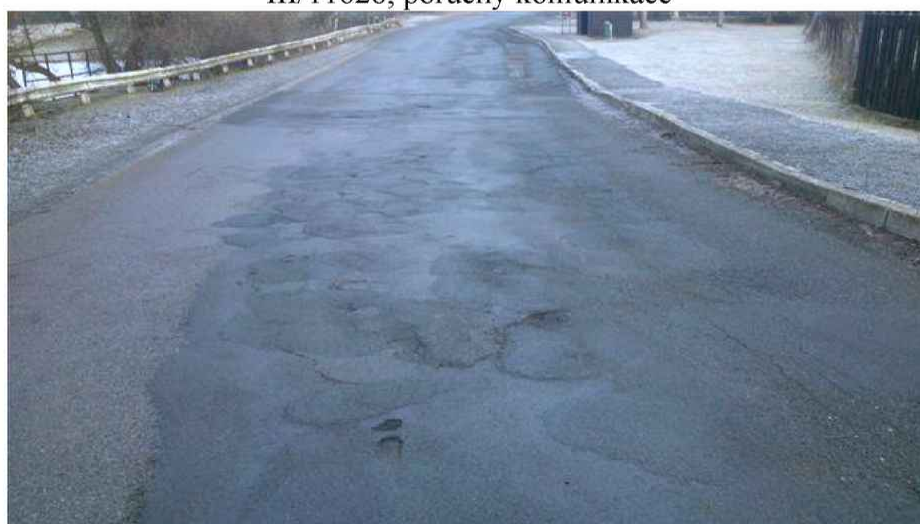
III/11628, poruchy komunikace

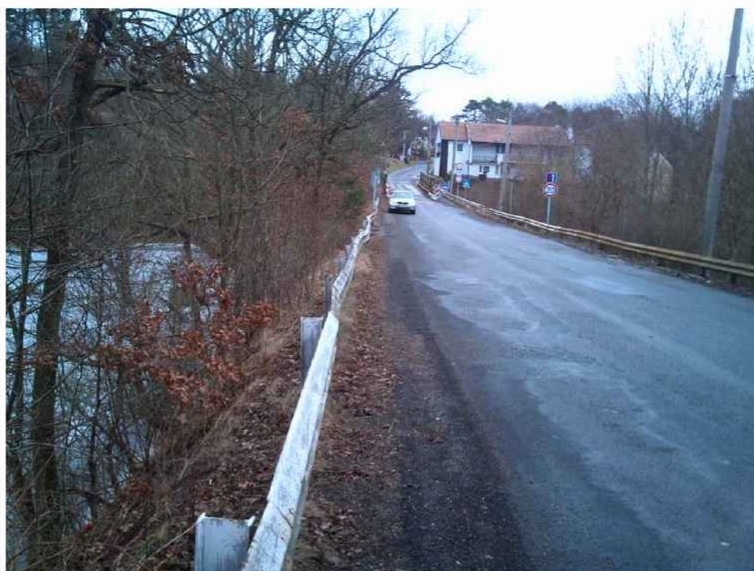
Jedná se o úsek kom. III/11628 v průtahu obcí Voznice po hrázi Velkého rybníka, kde došlo k výraznému zhoršení stavebně - technického stavu zádržného systému, konkrétně k destrukci starých, zkorodovaných a z hlediska bezpečnosti provozu již nevyhovujících svodidel.

Stávající svah komunikace na hrázi rybníka má proměnný sklon 1:2 – 1:1, avšak zpevněná krajnice v úseku hráze zcela chybí, zádržný systém není možné ukotvit. Z důvodu velkého sklonu svahu tělesa komunikace dochází k jeho postupnému vymílání a degradaci krajnice komunikace.

III/11628 svodidla na hrázi Velkého rybníka

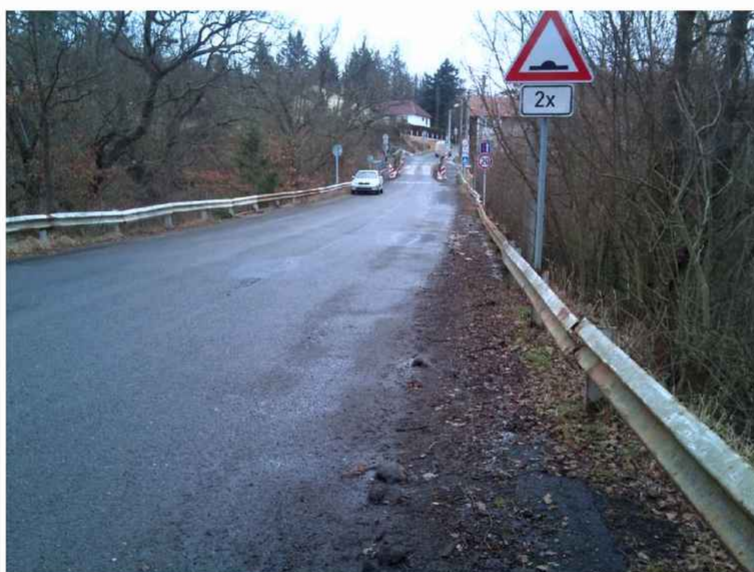
III/11628, dtto

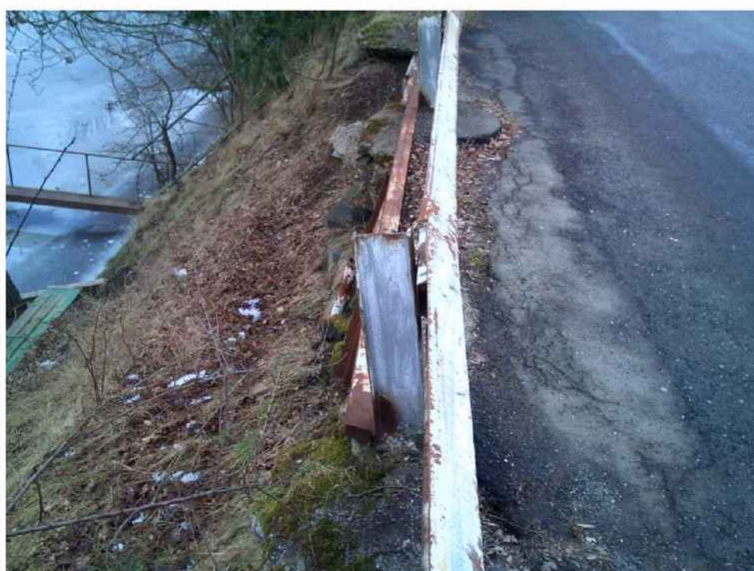
III/11628, dtto

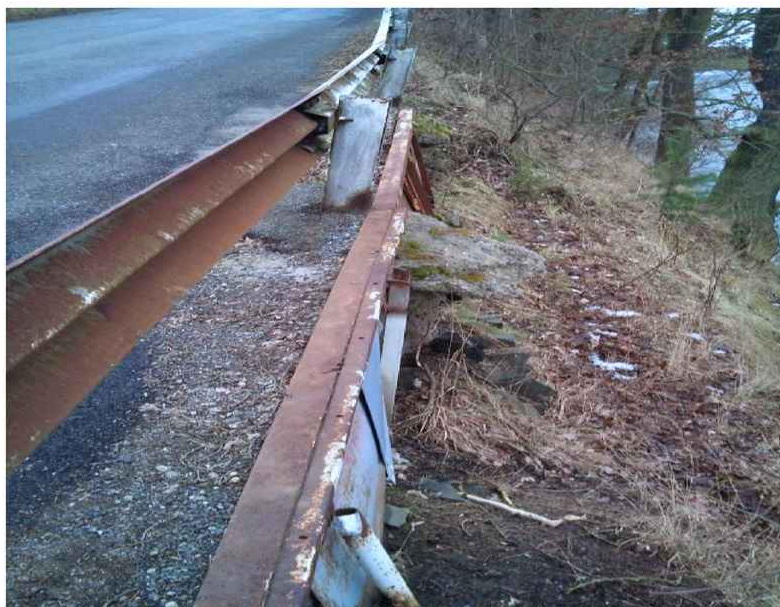
III/11628, provizorně podchycená krajnice
