**Krycí list ZBV**

**III/33317 Jevany – Vyžlovka**

**Komunikace**

## Změnový list

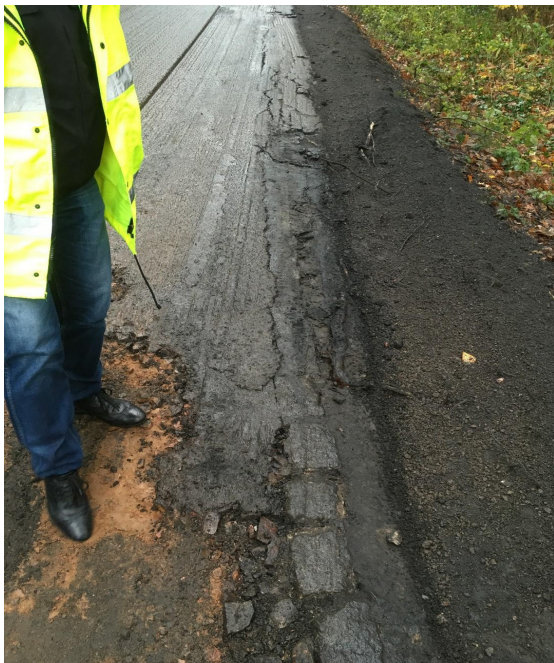
Foceno ve staničení v km 0,130 ke konci úseku

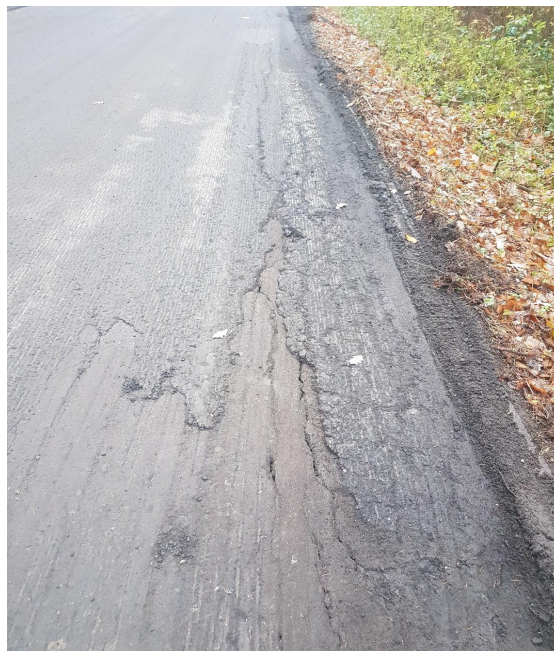
Foceno ve staničení v km 0,420 ke konci úseku

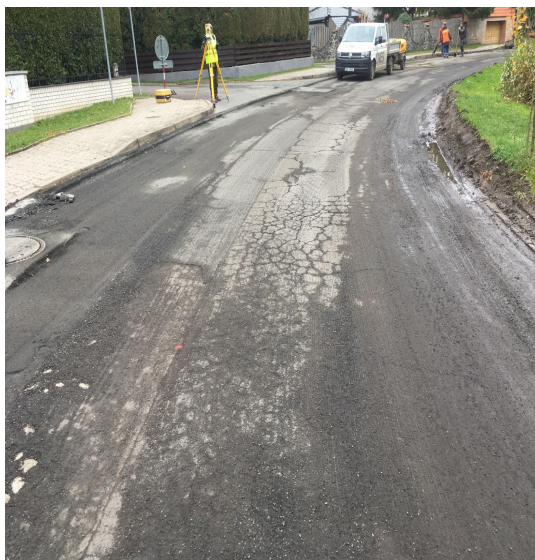
Foceno ve staničení v km 2,140 ke konci úseku
