Název akce: OKRUŽNÍ KŘIŽOVATKA SILNICE II/106 x III/1065 x III/1066 -  
KRHANICE  
DENDROLOGICKÝ PRŮZKUM

Investor: Krajská správa a údržba silnic Středočeského kraje, p.o.  
Zborovská 11  
150 21 Praha 5

Stupeň dokumentace: DUSP

Datum: září/2019

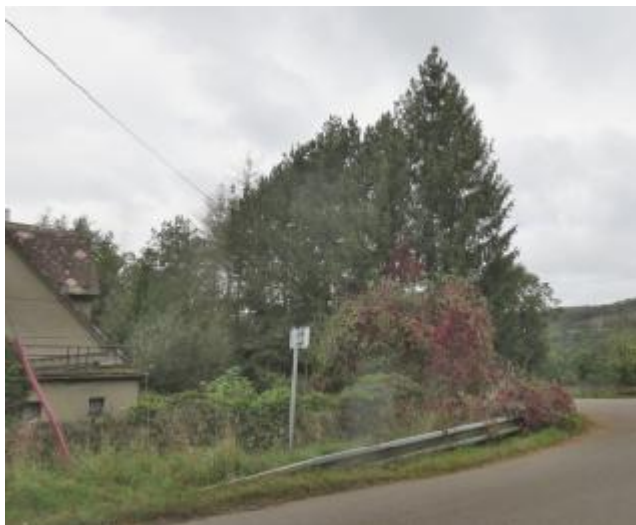
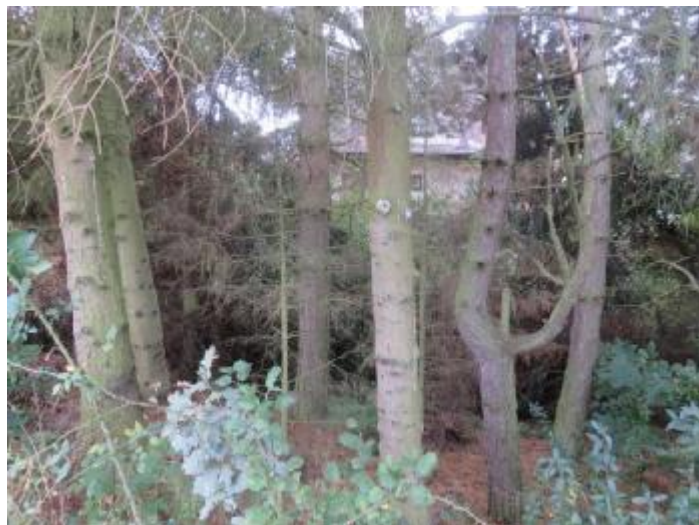
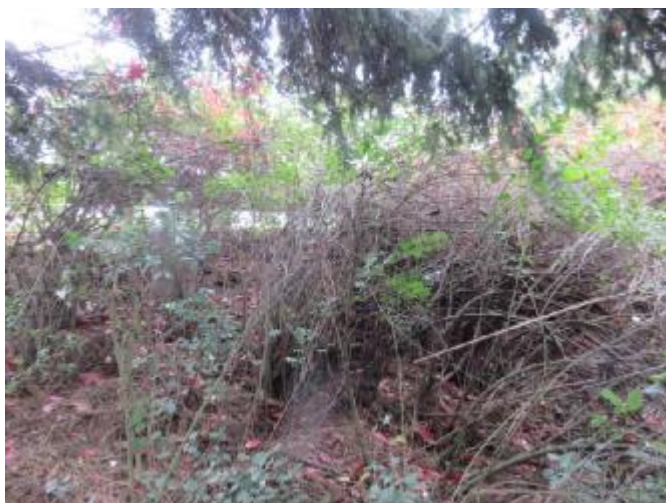
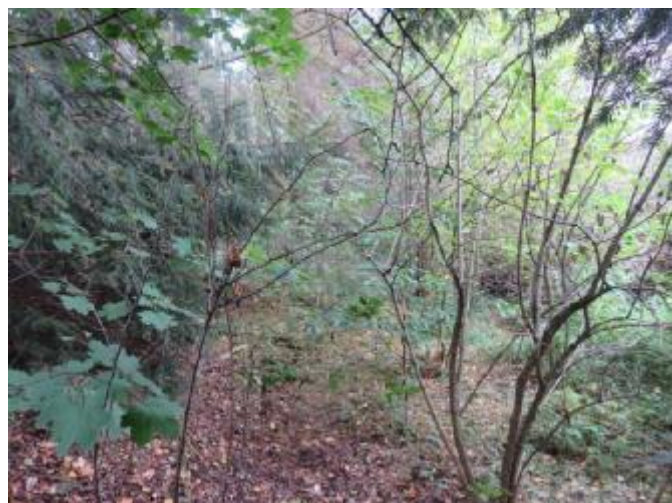
Porostní skupina v JZ části křižovatky (SK1) čítá více druhů dřevin, lze předpokládat, že se jedná o pozůstatky bezkonceptní výsadby okolních obyvatel bez tolerance habituálních proporcí dřevin. Tato porostní skupina čítá v nejvyšším stromovém patře odumřelé smrky ztepilé (pravděpodobně napadané lýkožroutem smrkovým) a vzrostlé chřadnoucí borovice lesní, černé a douglasky tisolisté. Tato kostra vzrostlé zeleně v zápoji v cca 2-5 m sponu je neudržitelná a probírka by byla spíše destruktivní.

Porostní skupina SK1 – zapojený konkurenční porost stromů, chřadnoucí podrostové patro

V rámci stavby okružní křižovatky a propustku bude porostní skupina odstraněna, avšak žádoucí je

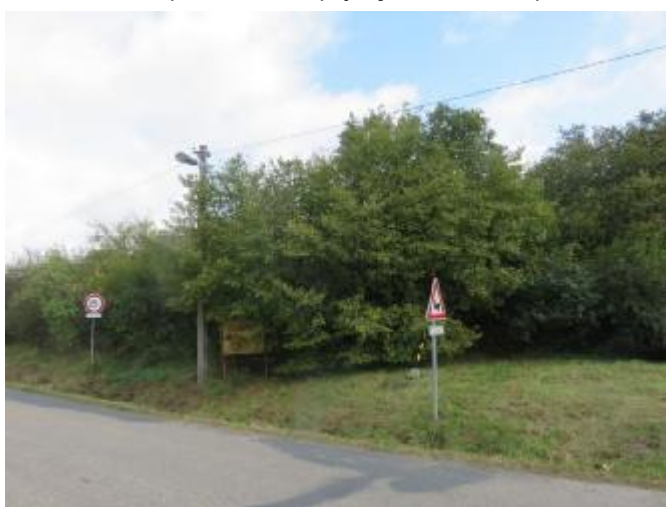
U porostní skupiny v SV části křižovatky (SK2) se jedná pouze o částečnou redukci rozsáhlého keřového porostu převážně mladých náletů a keřů.

SK2 – Redukce části rozsáhlého porostu

SK2	Corylus avellana, Acer platanoides, Rubus ssp., Prunus cerasifera	63	100	63	-	-	do 7	Okrajová část porostní skupiny, pouze keřové patro	Celoplošná likvidace z důvodu konfliktu s plánovanou stavbou. Plošné odstranění - 63 m <sup>2</sup> . Kácení 12ks pr.km.do 10cm, 3ks pr.km.do 20 cm.	2087/1	Krhanice [674362]
SK3	Prunus cerasifera, Rubus ssp., Malus domestica, Rosa canina, Acer platanoides, Picea abies, Juglans regia	283	100	283	-	-	do 8	Náletová skupina s vysokým podílem ruderálního porostu ostružiníku.	Celoplošná likvidace z důvodu konfliktu s plánovanou stavbou. Plošné odstranění náletů a keřů - 110 m <sup>2</sup> . Odstranění ruderálního porostu - 173 m <sup>2</sup> . Kácení 4ks pr.km.do 20 cm, 1ks pr.km.do 40 cm.	2087/1	Krhanice [674362]

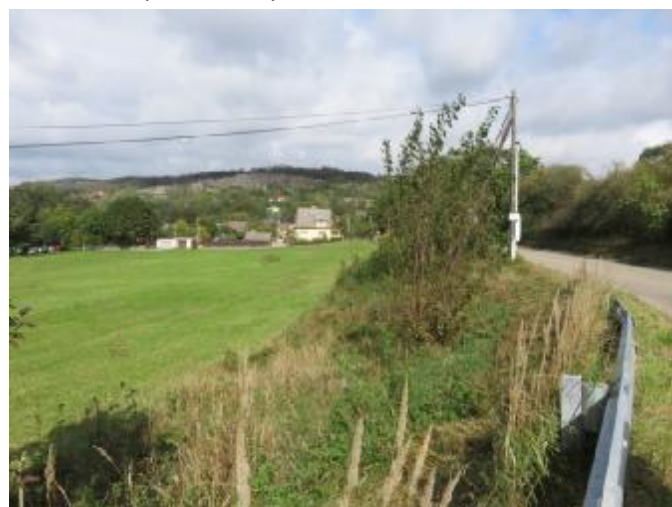
Porostní skupina v SZ části křižovatky (SK3) je převážně ruderalní a náletovou skupinou. Nachází se zde porost ostružiníku a mladých nárostů stromů. V této porostní skupině se nachází dvě solitérní dřeviny – vícekmenný nálet olše lepkavé a věkovitá zanedbaná jablono.

SK3 – Převážně ruderalní porost s fragmenty náletových skupin

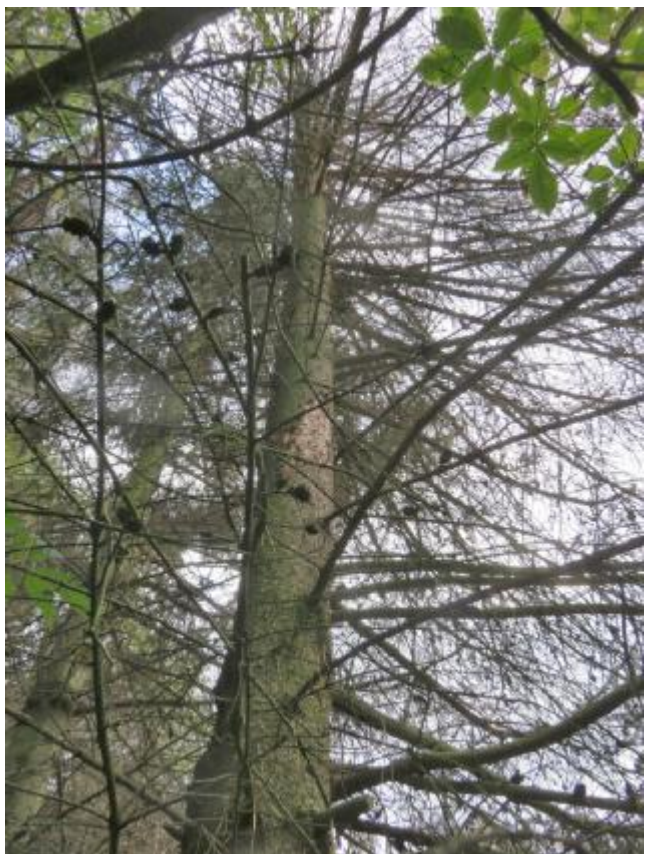
Odumřelé smrky v SK1

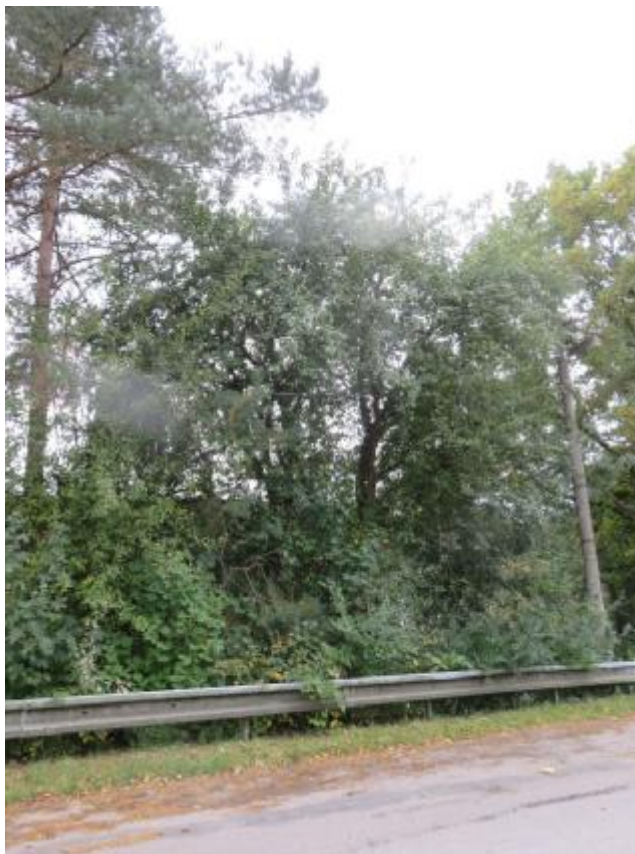
Strom č. 1 – ponechávaná hrušeň

ponechání jedné solitérní věkovité hrušně v okrajové části zájmového území, která bude arboristicky ošetřena, stabilizována a chráněna v rámci stavební činnosti.

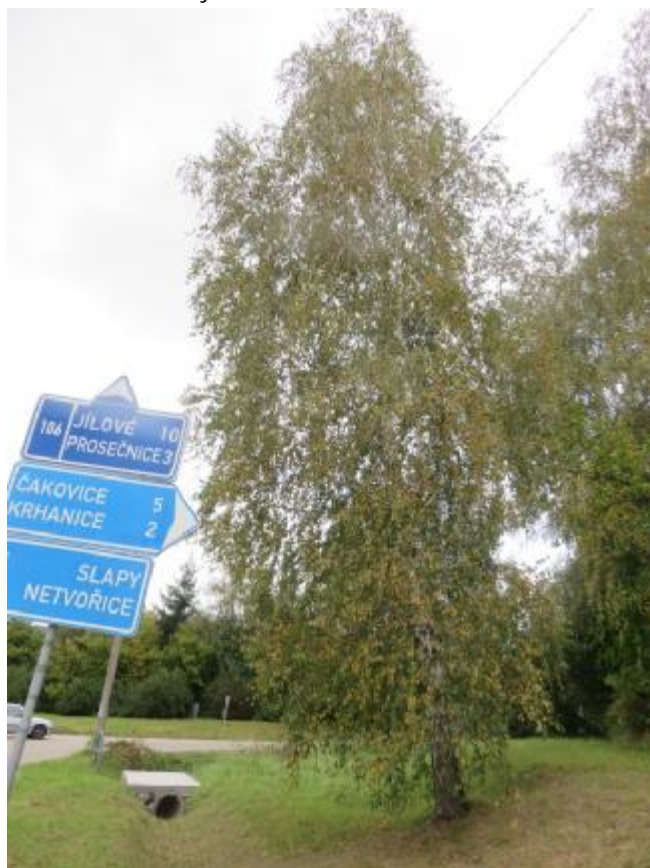
Strom č. 2 v konfliktu s IS

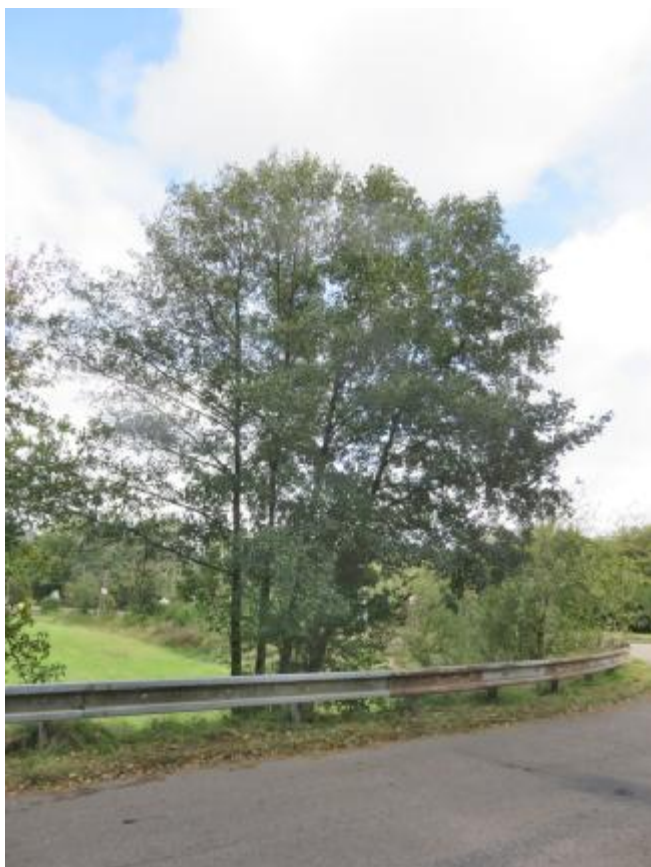
Strom č. 4

4	Alnus glutinosa	60/57/69/75/44	132	3	9	14	4	1	2	2	1	3	P	náletový vícekmenný	10	S-KPP		2087/1	Krhanice [674362]	
5	Malus domestica	91	31	0	8	10	5	2	2	1	1	3	K	zanedbaný, asymetrická nezapěstovávaná koruna	15	O-RA		2087/1	Krhanice [674362]
