## Krycí list ZBV

Název Stavby dle SoD: „II/339 Čáslav, most ev.č. 339-004“ Název stavebního objektu/provozního souboru (SO/PS): SO 201, Most ev. č. 339-004	Číslo SO/PS / / pořadí Změny SO/PS:  201/003	Číslo ZBV:  10
---	---	----------------------

Název Změny: ZBV č.10 - Změna třídy těžitelnosti zemin části výkopů pro opěry a výměna podloží základové spáry

**Věc: II/339 Čáslav, most ev. č. 339-004**  
**Vyjádření AD ve věci: Pokyn objednatele k provedení změn během výstavby... ze dne 10/6/2023**

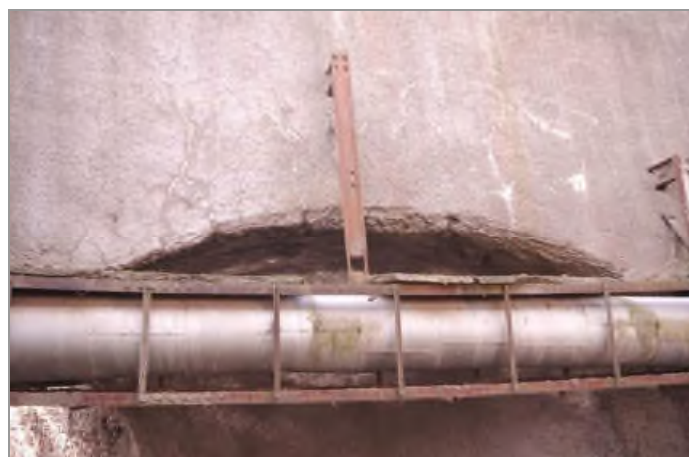
Jako výrazně horší je naopak nutno posuzovat technický stav nadzemní části mostu, způsobený zejména dlouhodobě zanedbanou údržbou. U kamenného zdiva zde byla zjištěna (především ve vyšší úrovni mostních opěr a u mostní klenby) výrazně nižší pevnost malty a zejména vysoká mezerovitost zdiva, která je v důsledku zatékání srážkové vody a cyklického promrzání následným zdrojem dalších poruch, projevujících se lokální výraznější degradací malty, odlupováním povrchové vrstvy stříkaného betonu atp.

**foto 5, 6:** Pohled na klenbu jižního resp. severního oblouku

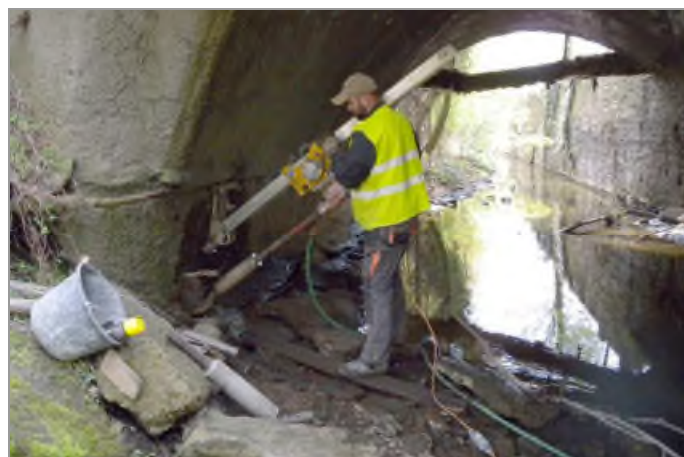
**Šikmým jádrovým vrtem Š-1** (foto 8-10) o délce 2,0 m byla zastižena základová spára jižní mostní opěry **v hloubce cca 1,5 - 1,6 m pod její patou** (s nezbytným přepočtem metráže šikmého vrtu s úklonem  $\sim 43^\circ$  od vertikály do svislého směru), v prostředí **zvětralého skalního podloží dvojslídých svorů a rul**, představujících pro daný účel **dobře použitelnou základovou půdu** s příznivými geotechnickými parametry (výpočtová únosnost  $R_d \geq 275$  kPa, modul přetvárnosti  $E_{def} \geq 30$  kPa). V souladu s touto skutečností nebyly v oblasti paty mostních opěr pozorovány závažnější poruchy v důsledku vyčerpání únosnosti základové půdy a/nebo zvýšeného či nerovnoměrného sedání.

**foto 8:** Hloubení šikmého vrtu Š-1 pro ověření založení mostu

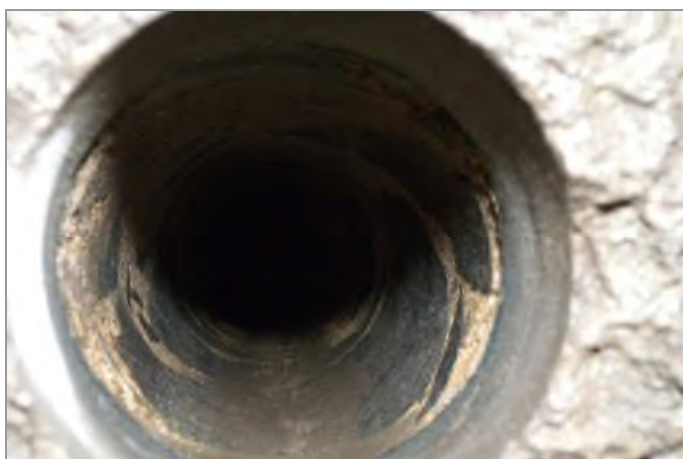
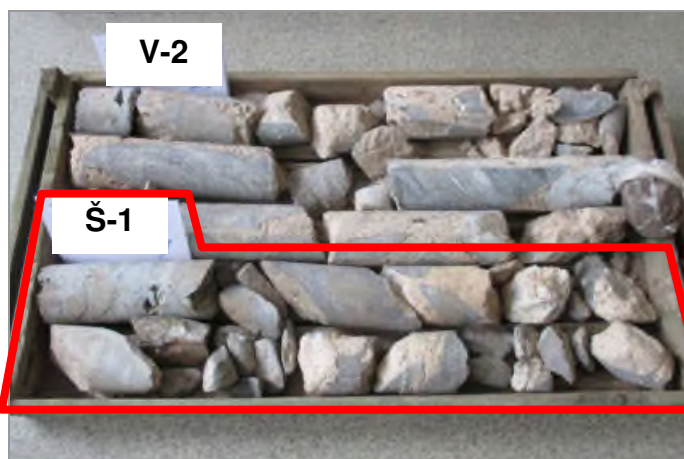
**foto 9, 10:** Pohled do ústí šikmého vrtu Š-1 pro ověření založení jižní opěry a detail vrtného jádra

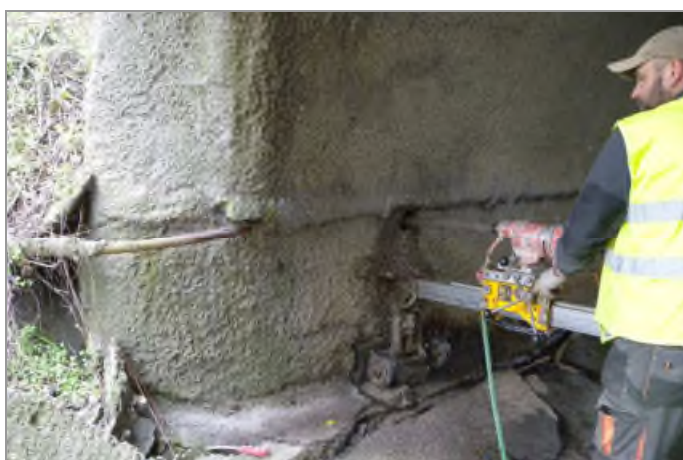
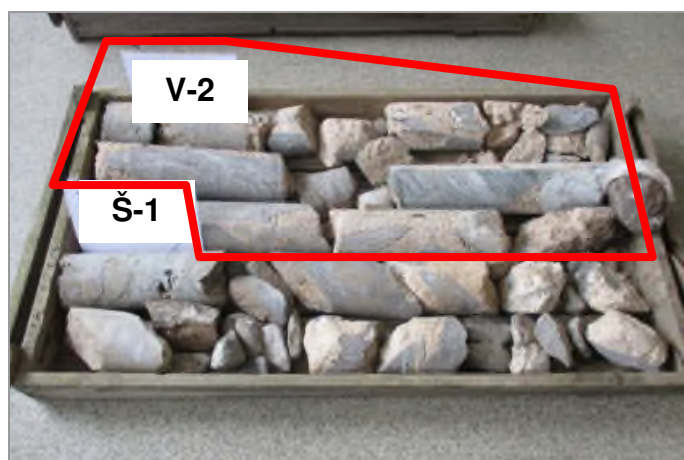
**foto 11, 12:** Hloubení vodorovného vrtu V-2 pro ověření tloušťky jižní opěry mostu a detail vrtného jádra
