„III/24423 Byšice, most ev.č. 24423 - 3 přes potok v obci Byšice“

SO 201, Most ev. č. 24423-3

**o projednání ocenění soupisu prací a ceny stavebního objektu/provozního souboru (SO/PS)  
pro všechny skupiny - pro ZBV číslo: 4**

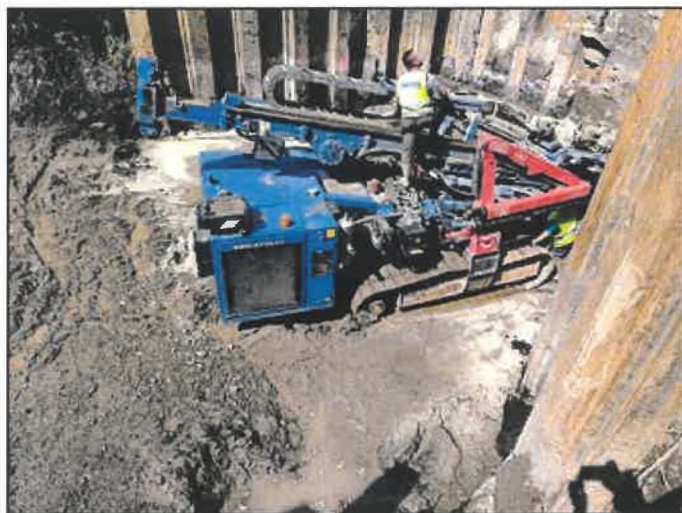
Dne 07.07. 2023 byla na základě objednávky zástupce firmy M - SILNICE a.s. pana Bc. Jiřího Černíka, provedena prohlídka podloží pod opěrou OP1, kde došlo k prosednutí podkladního betonu při spouštění vrtné soupravy do neúnosného podloží. Účelem bylo zhodnocení stavu podloží a stanovení podmínek a rozsahu sanačních prací tak, aby bylo podloží pod opěrami únosné pro vrtnou soupravu a stabilní pro následné práce.

Obr. č. 1: prosednutí vrtné soupravy

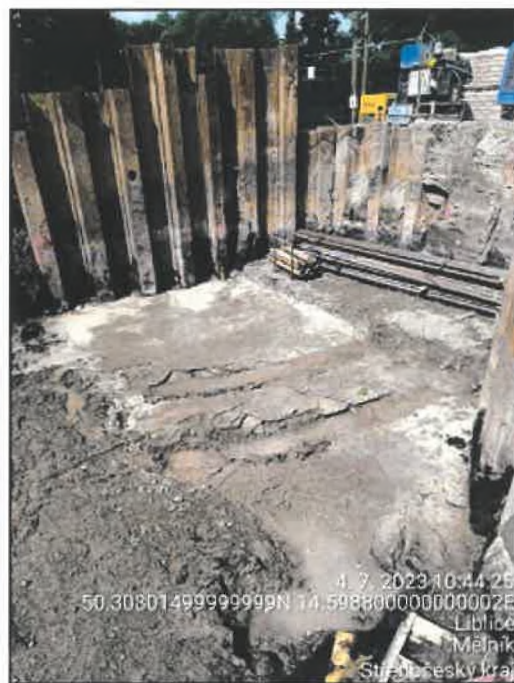
Obr.č. 2 vytlačená voda z podloží
