II/102 HR. HL. M. PRAHY – – ŠTĚCHOVICE, REKONSTRUKCE

Objednatel:	Středočeský kraj	Obec:	Jíloviště, Vrané n. V., Třnová, Měchenice, Davle, Hradištko, Štěchovice, Slapy	Kraj:	Středočeský
Akce:	II/102 HR. HL. M. PRAHY – ŠTĚCHOVICE, REKONSTRUKCE			Datum	Stupeň
Příloha:	DENDROLOGICKÝ PRŮZKUM			9/2017	PDPS
				Souprava	Č. přílohy
					1.6

Dendrologický průzkum

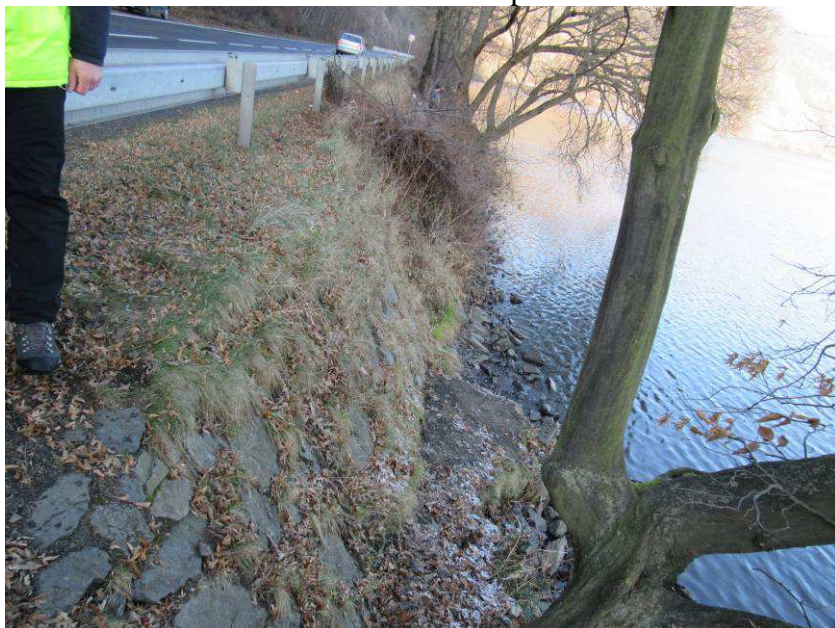
Cca 2.6 km levá strana komunikace – opevnění svahu.

Nedojde k zásahu do zeleně.

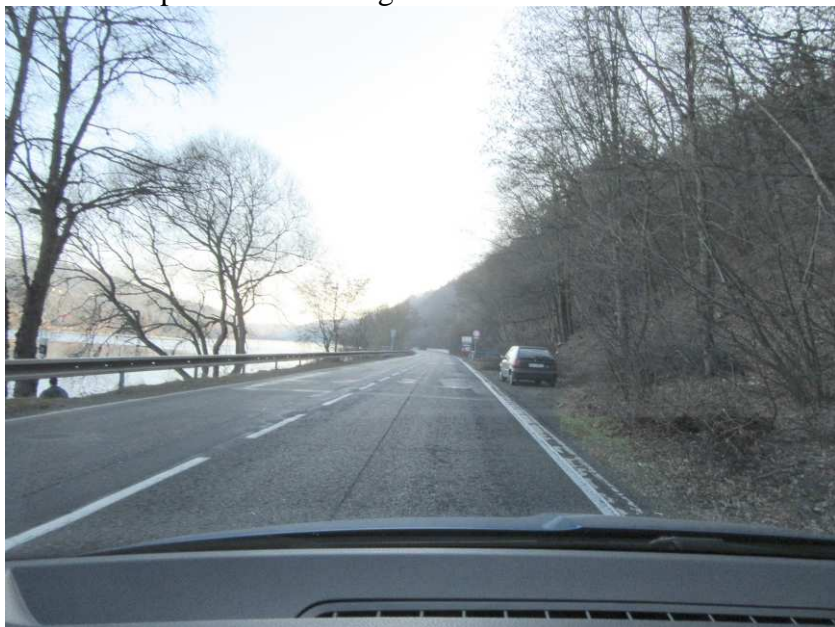
Cca 2.6 km pravá strana – vegetace na svahu. Levá strana – stromy jsou pod svahem.

Nedojde k zásahu do zeleně.

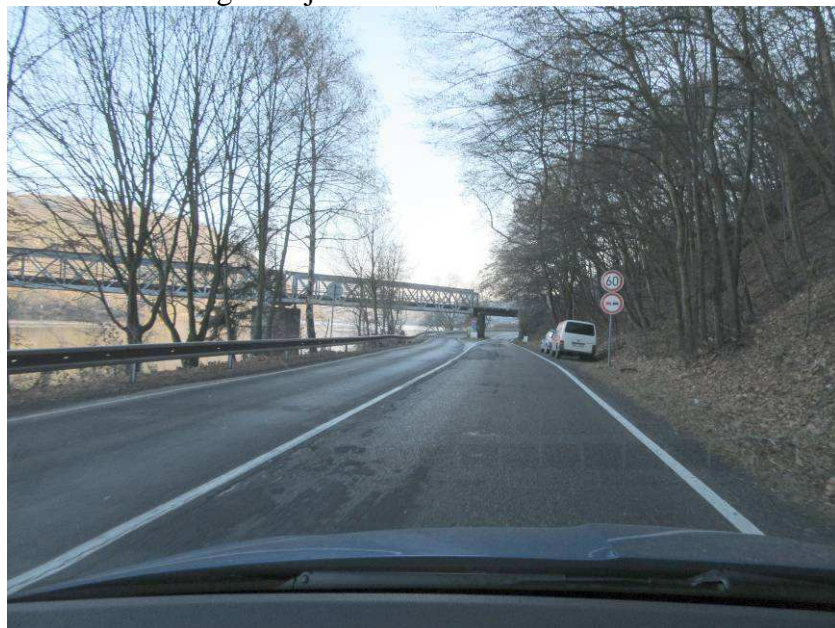
Cca 4.3 km – vegetace je mimo komunikaci.

Nedojde k zásahu do zeleně.

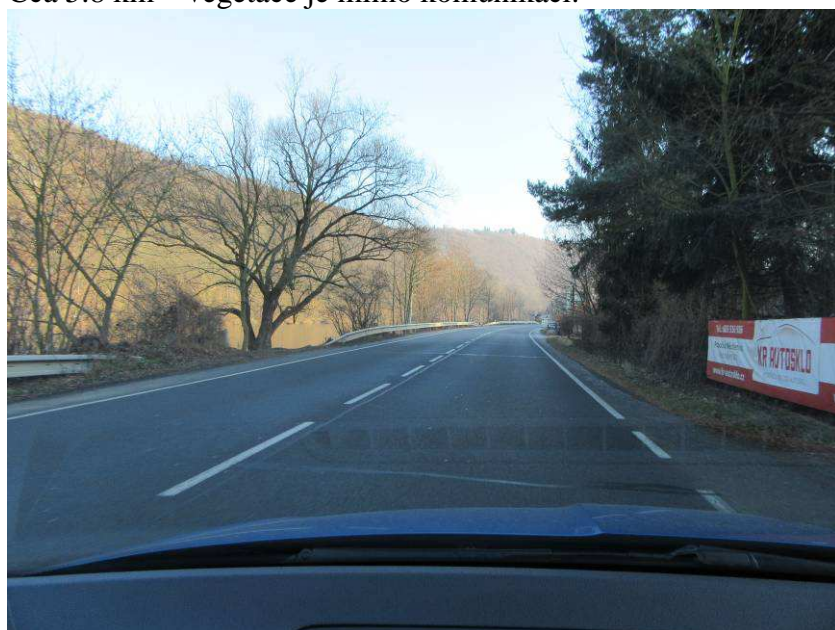
Cca 5.8 km – vegetace je mimo komunikaci.

Nedojde k zásahu do zeleně.

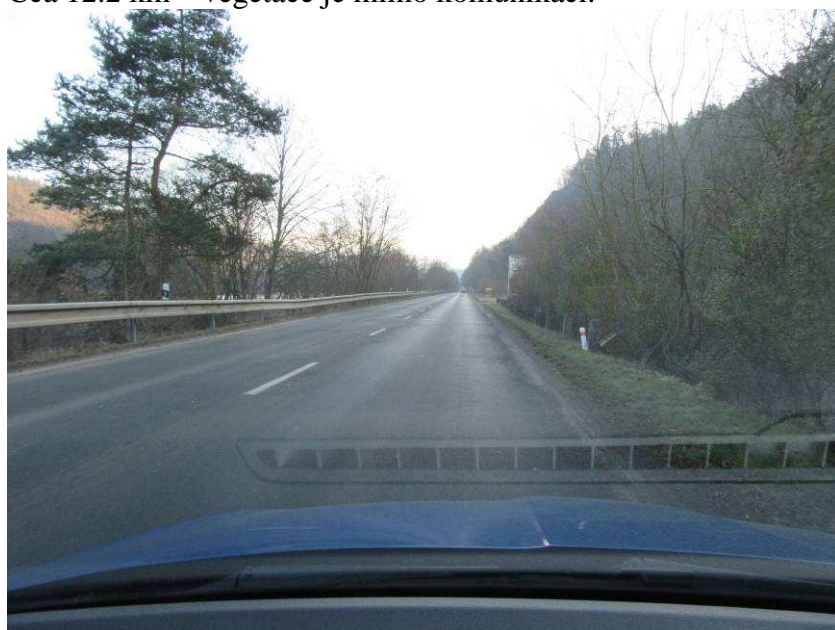
Cca 12.2 km – vegetace je mimo komunikaci.

Nedojde k zásahu do zeleně.

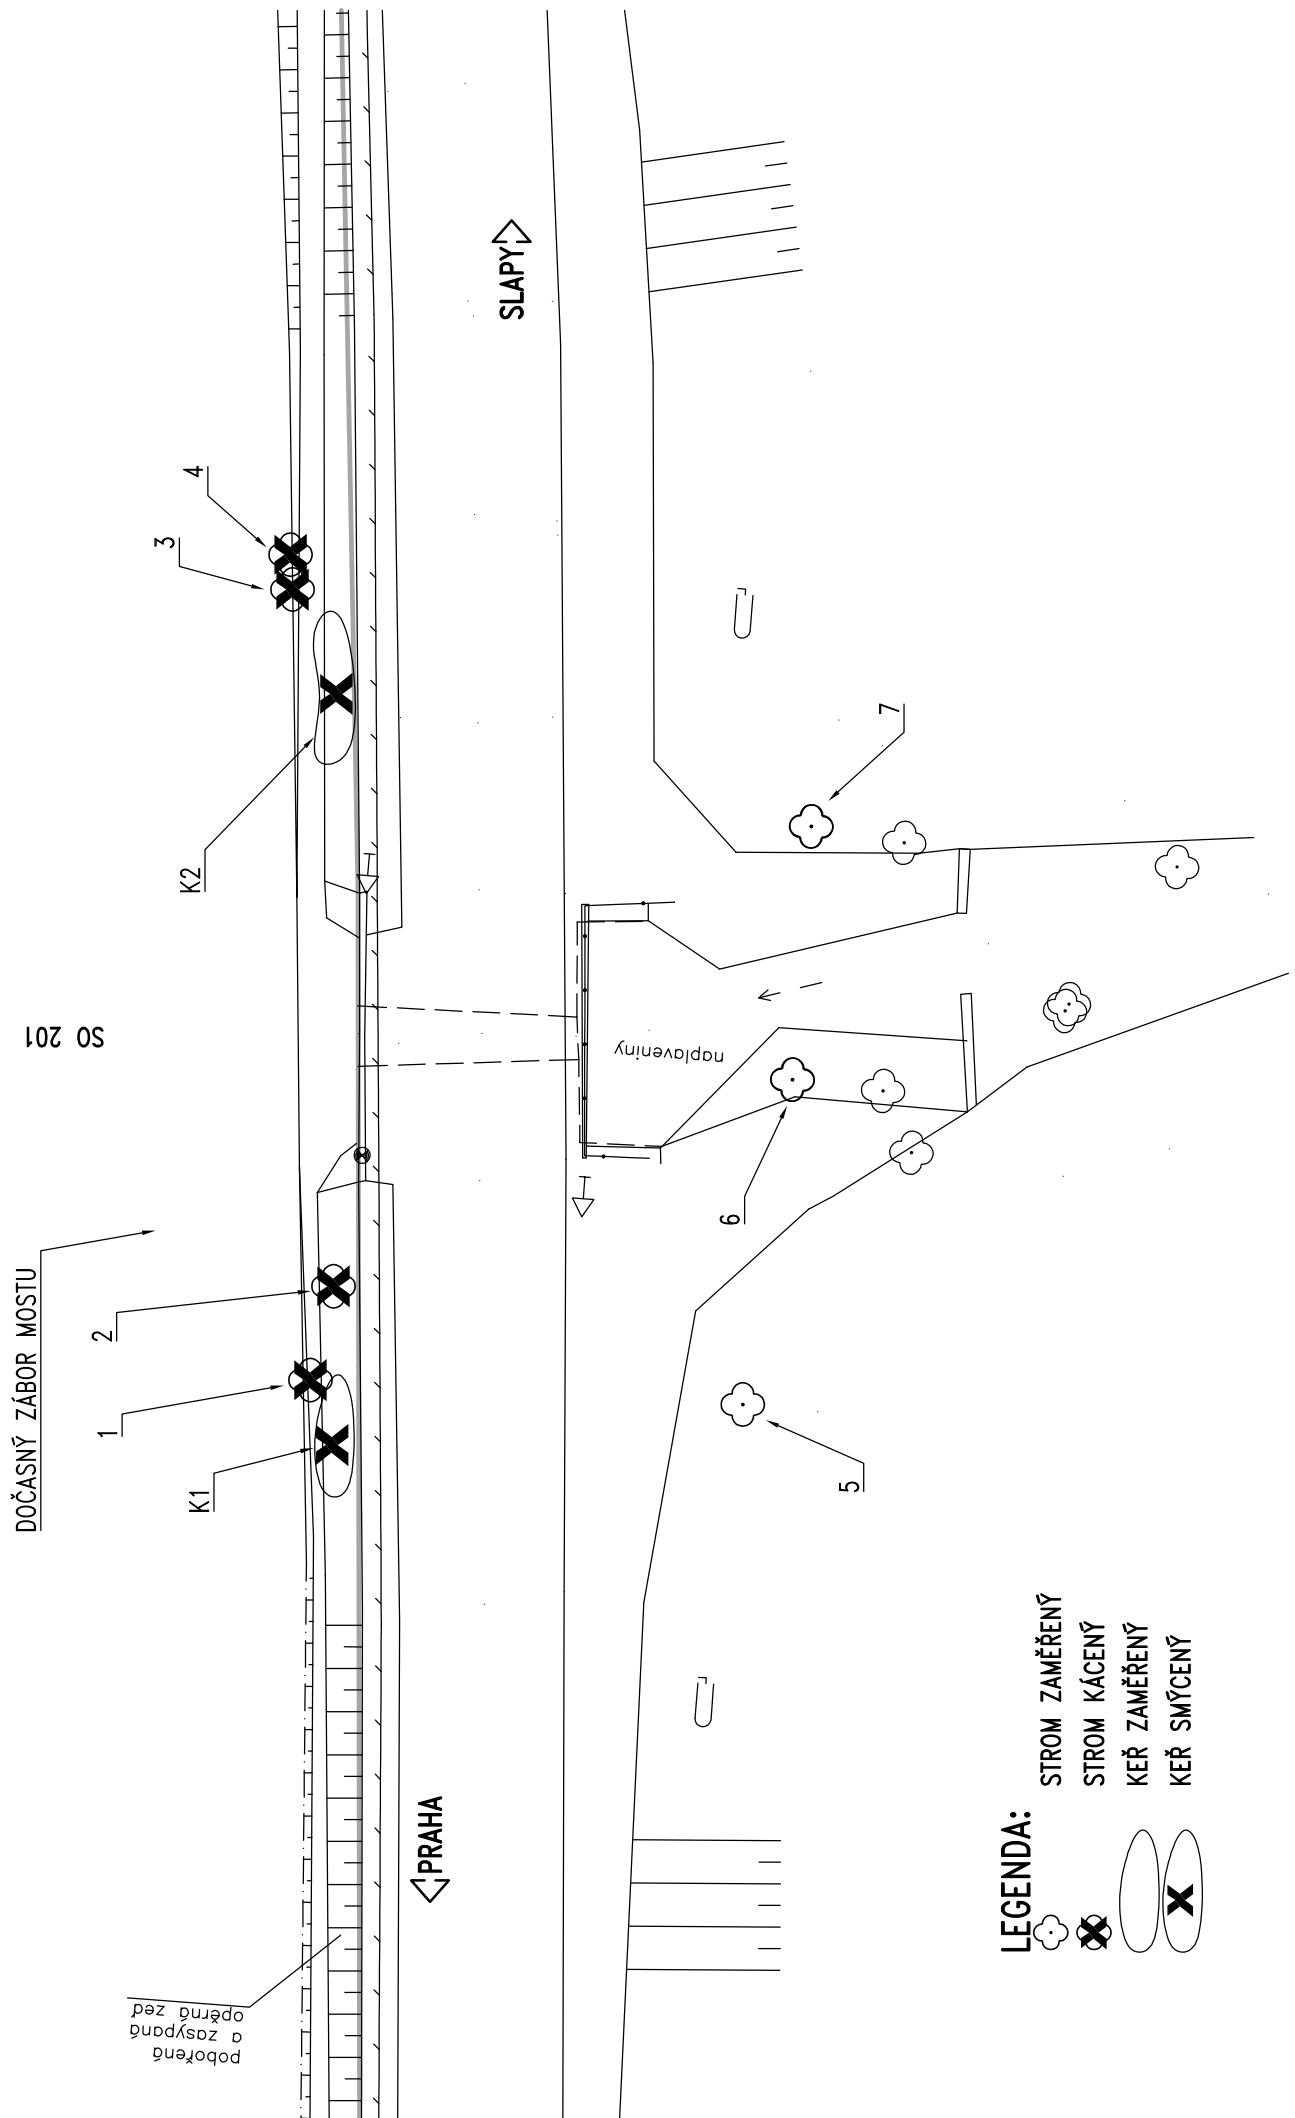
5.2. SO 201, most ev.č. 102–007

S4	Javor babyka	Acer campestre	1	10	8	1	7	4.0	100	1	1	0.25	7 382	420/1	257	Česká republika / Povodí Vltavy, státní podnik, Holečkova 3178/8, Smíchov, 15000	vodní plocha								
	S5	Dub letní	Quercus robur	1	40	10	3	7	6.0	0	0	0	0.15		362/1	617	Barton-Dobenin Elizabeth, 1204 S.Border 605, Weslaco, 785 96 Texas, Spojené státy 1/3 +	lesní pozemek								
	S6	Javor babyka	Acer campestre	1	80	15	4	11	6.0	0	0	0	0.15		362/1	617	Barton-Dobenin Elizabeth, 1204 S.Border 605, Weslaco, 785 96 Texas, Spojené státy 1/3 +	lesní pozemek								
	S7	Dub letní	Quercus robur	1	60	12	3	9	6.0	0	0	0	0.15		362/1	617	Barton-Dobenin Elizabeth, 1204 S.Border 605, Weslaco, 785 96 Texas, Spojené státy 1/3 + Curryvová Eva, Vodičkova 699/30, Nové Město, 11000 Praha 1 2/3	lesní pozemek								
Keře	K1	Pláč zob obecný	Ligustrum vulgare			2		2					0.25	4 036	738	257	Česká republika / Povodí Vltavy, státní podnik, Holečkova 3178/8, Smíchov, 15000	ostatní plocha

K2	Hloh obecný	Crataegus laevigata			2		2					0.25	3 363	738	257	Česká republika / Povodí Vltavy, státní podnik, Holečkova 3178/8, Smíchov, 15000	ostatní plocha								
														114 479

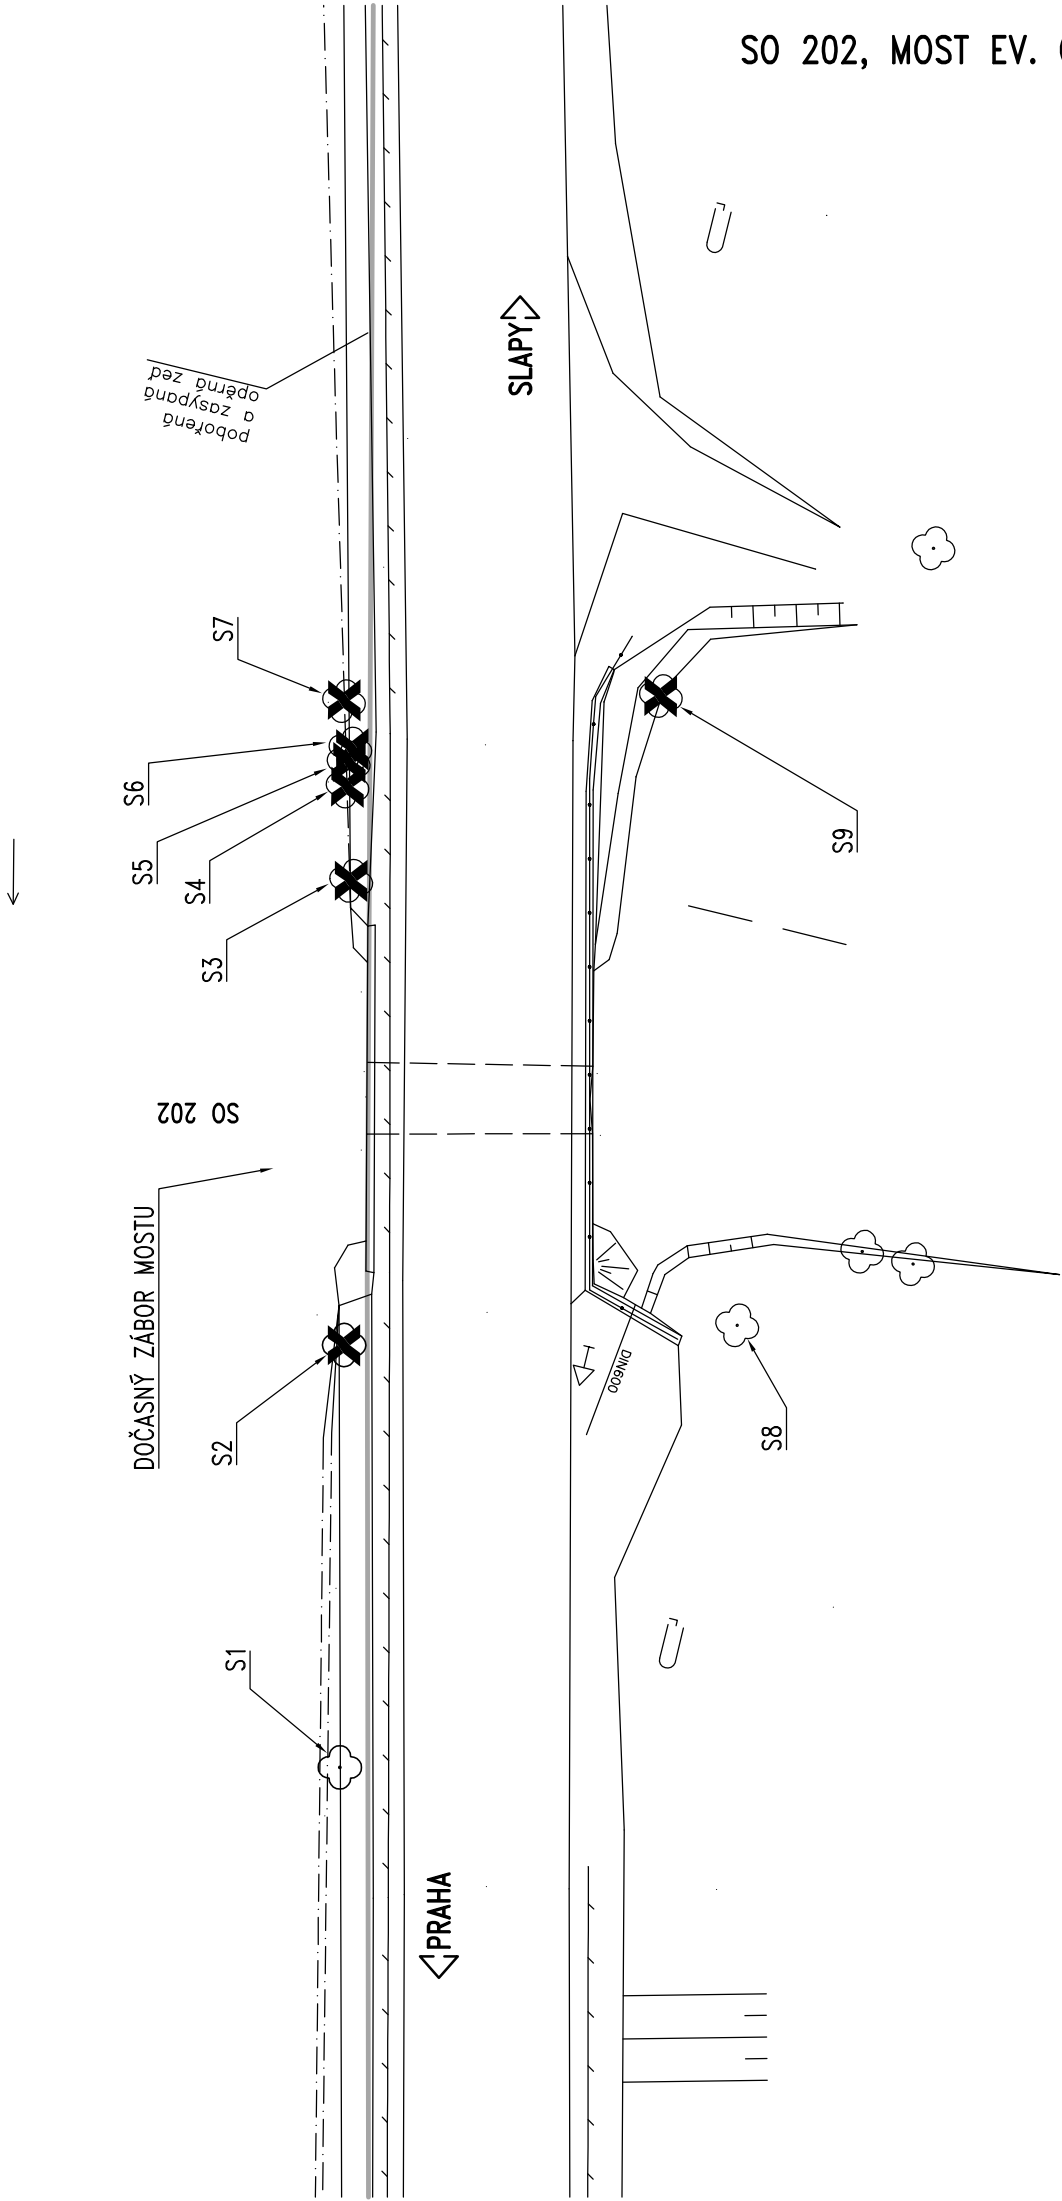
5.3. SO 202, most ev.č. 102-008

S4	Olše lepkavá	Alnus glutinosa	1	10	8	1	7	3.0	100	2	1	0.25	33 335	420/1	257	Ceská republika / Povodí Vltavy, státní podnik, Holečkova 3178/8, Smichov, 15000 Praha 5	vodní plocha								
	S5	Olše lepkavá	Alnus glutinosa	1	10	6	1	5	2.0	100	2	1	0.25	1 755	420/1	257	Ceská republika / Povodí Vltavy, státní podnik, Holečkova 3178/8, Smichov, 15000 Praha 5	vodní plocha								
	S6	Olše lepkavá	Alnus glutinosa	1	10	8	1	7	2.0	100	1	1	0.25	2 772	420/1	257	Ceská republika / Povodí Vltavy, státní podnik, Holečkova 3178/8, Smichov, 15000 Praha 5	vodní plocha								
	S7	Javor babyka	Acer campestre	1	25	12	2	10	6.0	100	1	1	0.25	32 234	420/1	257	Ceská republika / Povodí Vltavy, státní podnik, Holečkova 3178/8, Smichov, 15000 Praha 5	vodní plocha								
	S8	Olše lepkavá	Alnus glutinosa	1	10	10	2	8	6.0		0	0	0.25		362/6	617	Barton-Dobenin Elizabeth, 1204 S.Border 605, Weslaco, 785 96 Texas, Spojené státy 1/3 +	lesní pozemek

S9	Vrba dlouholistá	Salix matsudana 'Tortuosa'	1	40	12	3	9	8.0	100	1	0	0.25	71 608	160/1	177	Sředečeský kraj, Zborovská 81/11, Smíchov, 15000 Praha 5 / Krajská správa a údržba	ostatní plocha								
														162 385

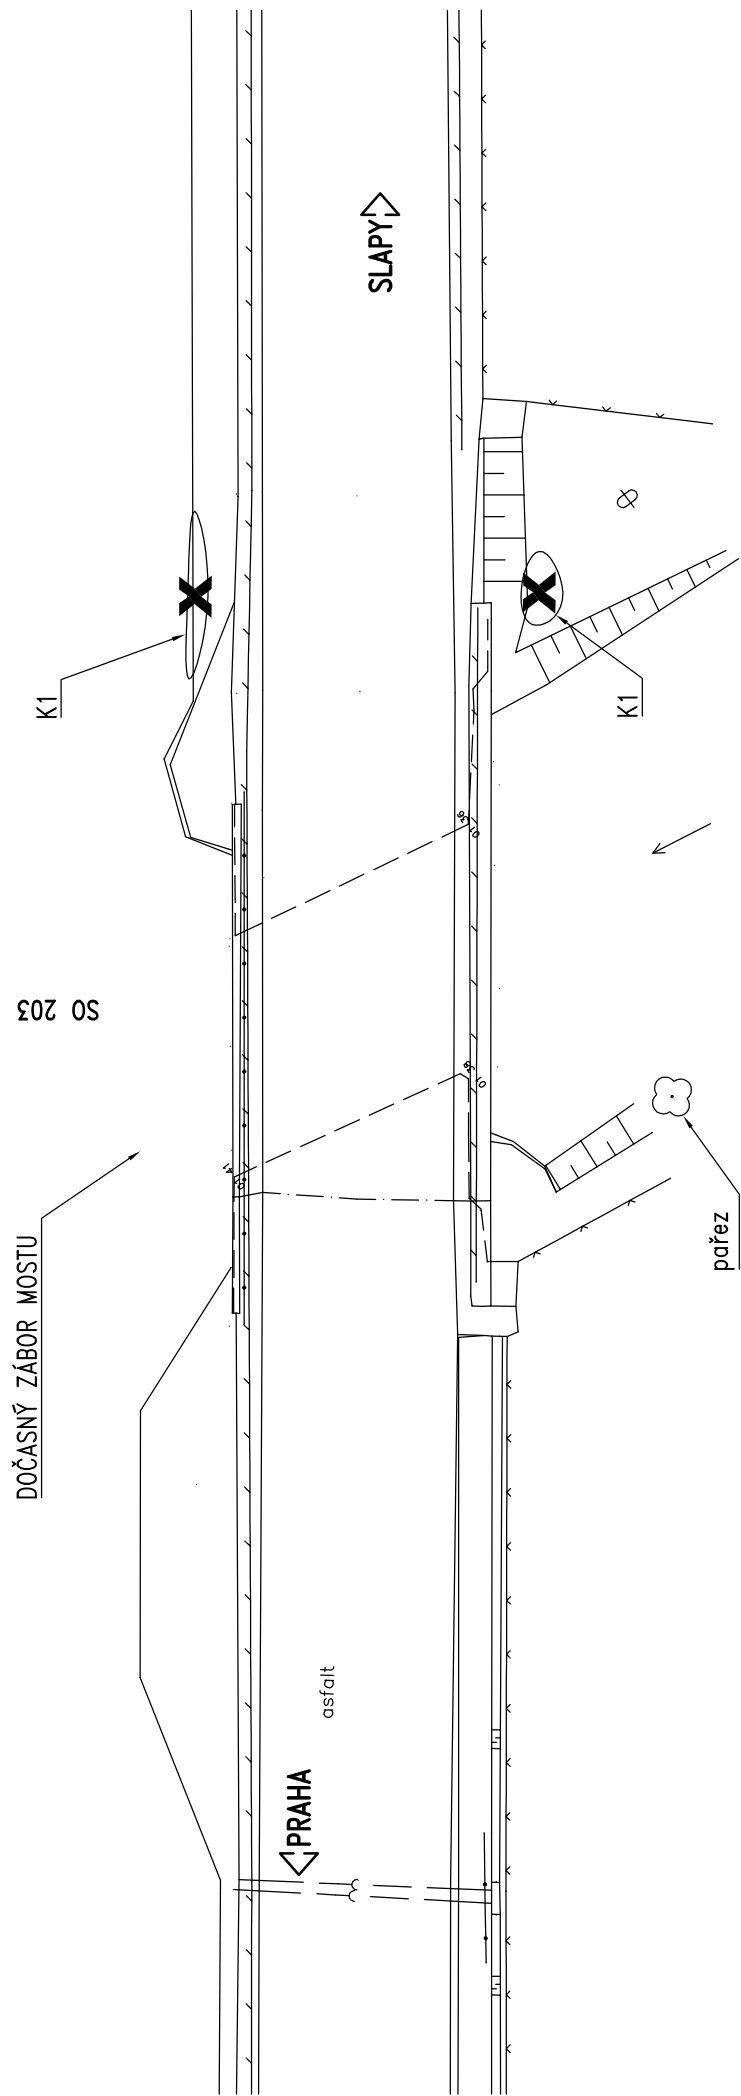
5.4. SO 203, most ev.č. 102-010

Údaje o dřevině										Navržený zásah					Údaje o pozemku			
Označení	Název dřeviny		Český	Vědecký	Množství		Průměr kmene ve výšce 1.30 m	Výška dřeviny	Výška kmene	Výka koruny	Průměr koruny	Obj. kor. odebraně navh. řezem	Zdravotní stav	Fyziologická vitalita	Poloha (sadovnická hodnota)	Cena dřeviny dle metodiky AOPK	[Kč]	
					[ks]	[m2]												
	Kere	K1			Svída bílá	Cornus alba												
K2		Vrba jíva		6			2		2					0.25	2 018	3 700

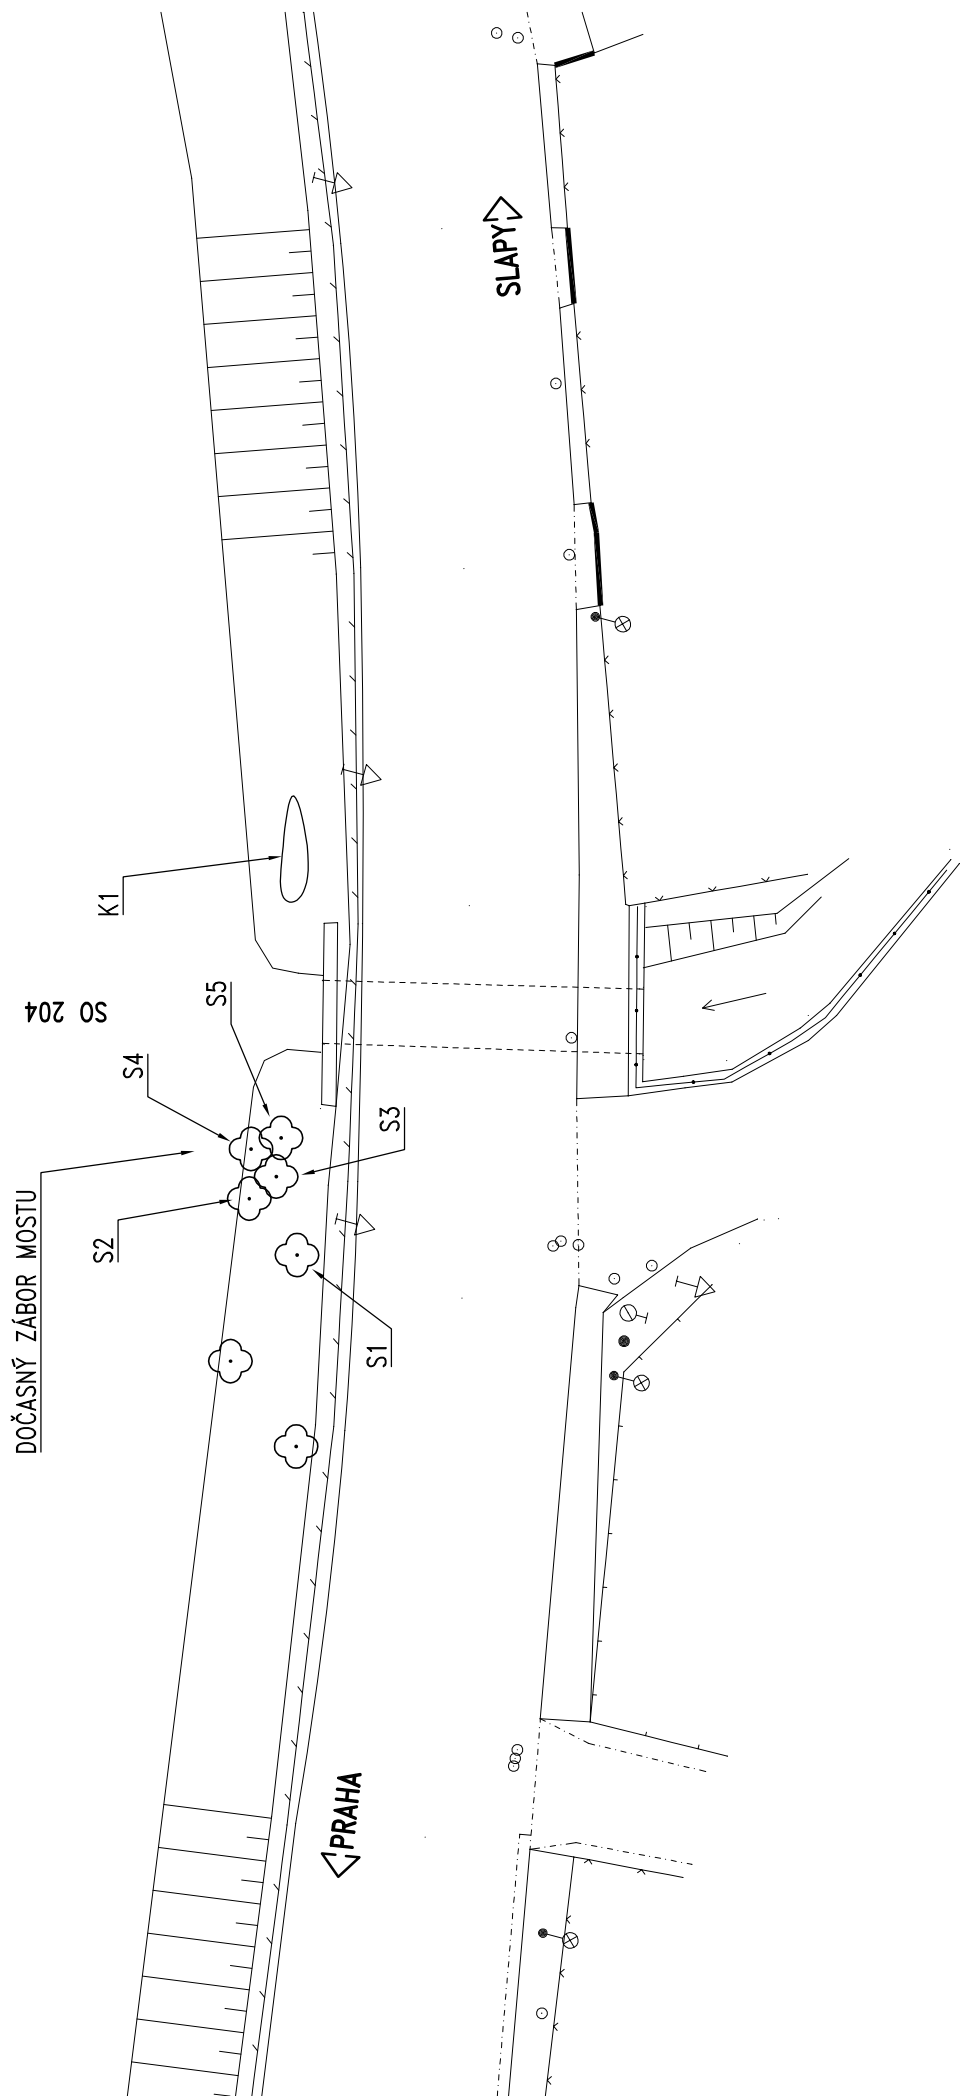
5.5. SO 204, most ev.č. 102-012

S4	Jilm habrolistý	Acer campestre	1		20	10	3	7	3.0	100	1	0	0.25	18 454	vykácet	654/12	169	Česká republika / Povodí Vltavy, státní podnik, Holečkova 3178/8, Smíchov, 15000 Praha 5	vodní plocha
	S5	Jilm habrolistý	Acer campestre	1		20	10	3	7	3.0	100	1	0	0.25	18 454	vykácet	835/3	776	Středočeský kraj, Zborovská 81/11, Smíchov, 15000 Praha 5 / Krajská správa a údržba silnic Středočeského kraje, příspěvková organizace, Zborovská 81/11, Smíchov, 15000 Praha 5	ostatní plocha
Kře	K1	Svída bílá	Cornus alba		5										1 682	Smýcení	835/3	776	Středočeský kraj, Zborovská 81/11, Smíchov, 15000 Praha 5 / Krajská správa a údržba silnic Středočeského kraje, příspěvková organizace, Zborovská 81/11, Smíchov, 15000 Praha 5	ostatní plocha
															99 982
