Název a evidenční číslo Stavby: <b>III/2722 Semice, rekonstrukce</b> Název stavebního objektu/provozního souboru (SO/PS): <b>Rekonstrukce silnice III/2722 - investice kraje</b>	Číslo SO/PS / / číslo Změny SO/PS: <b>101/3</b>	Číslo ZBV: <b>11</b>
---	---	-------------------------

## Změnový list

#### Změna: výměna aktivní zóny

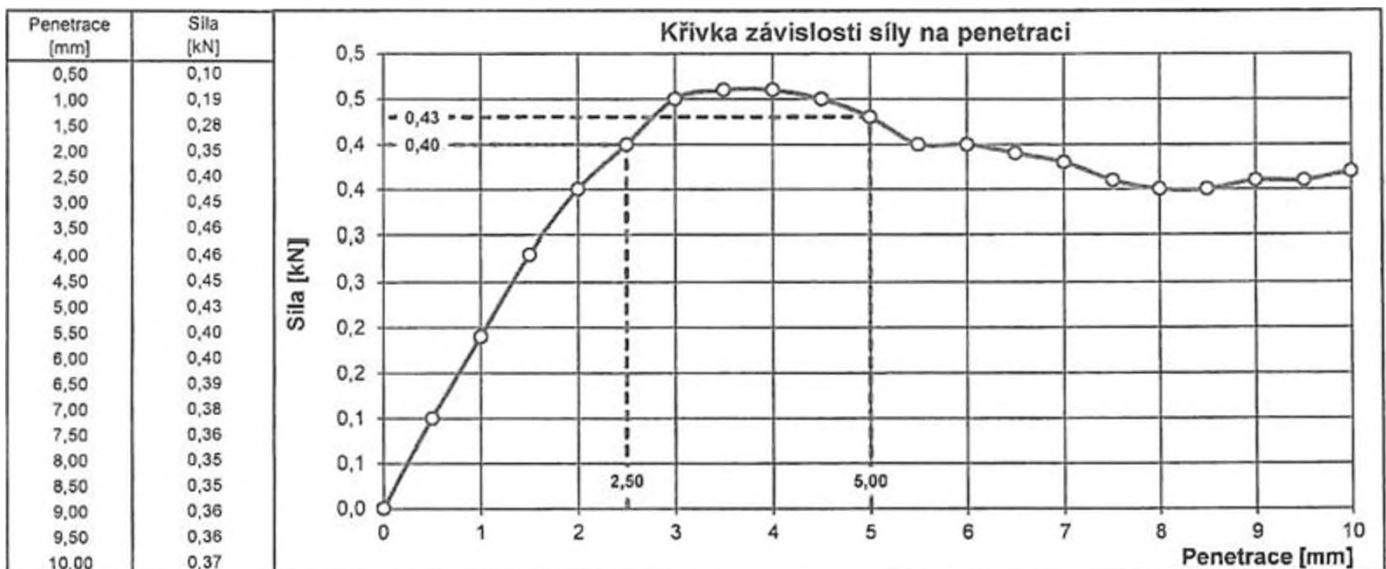
Penetrace [mm]	Síla [kN]	Standardní síla [kN]	IBI [%]	IBI [%]
2,5	0,40	13,2	3,0	3
5,0	0,43	20,0	< 3,0

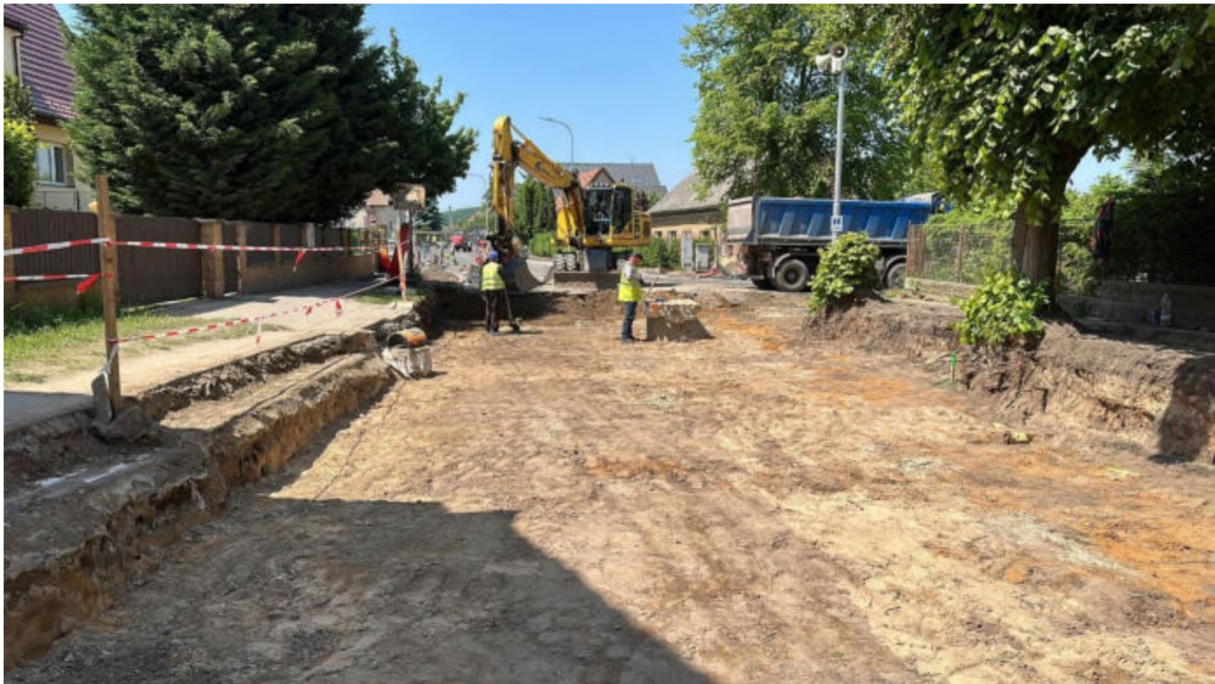
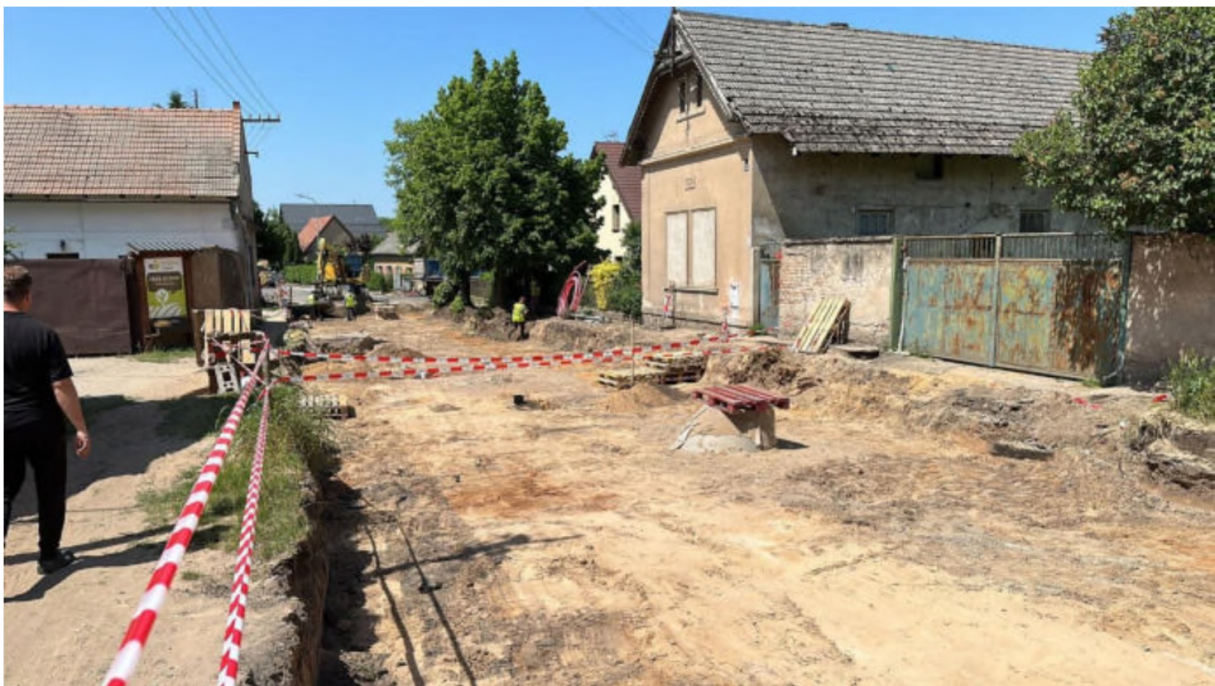
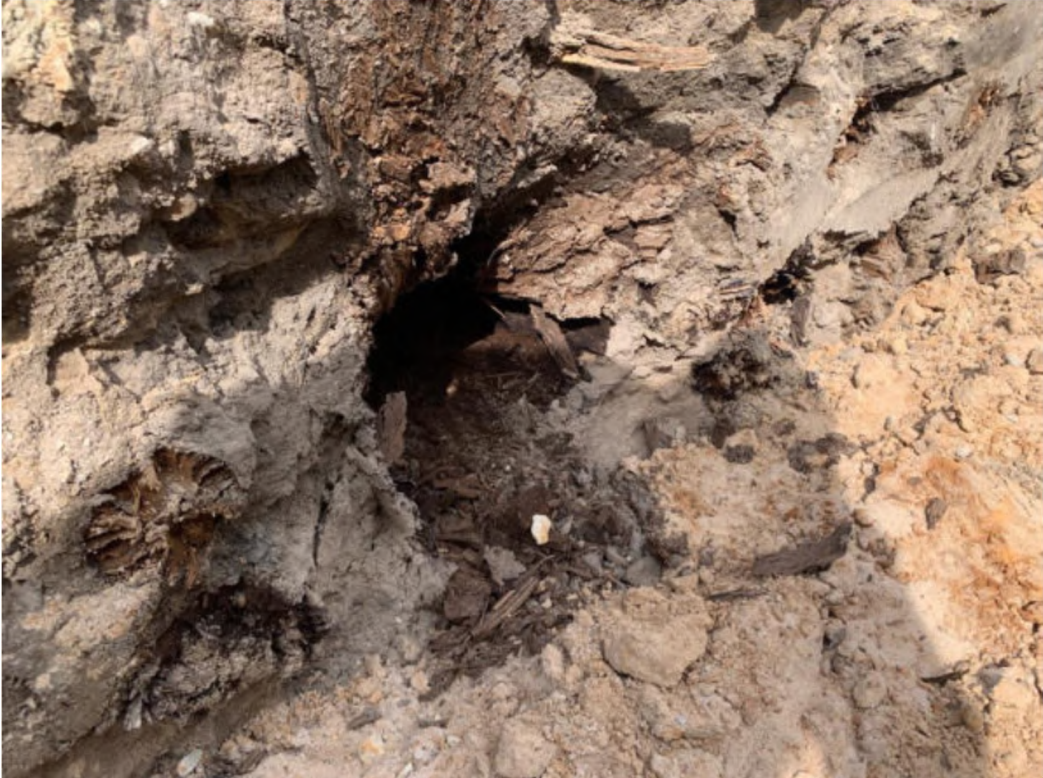
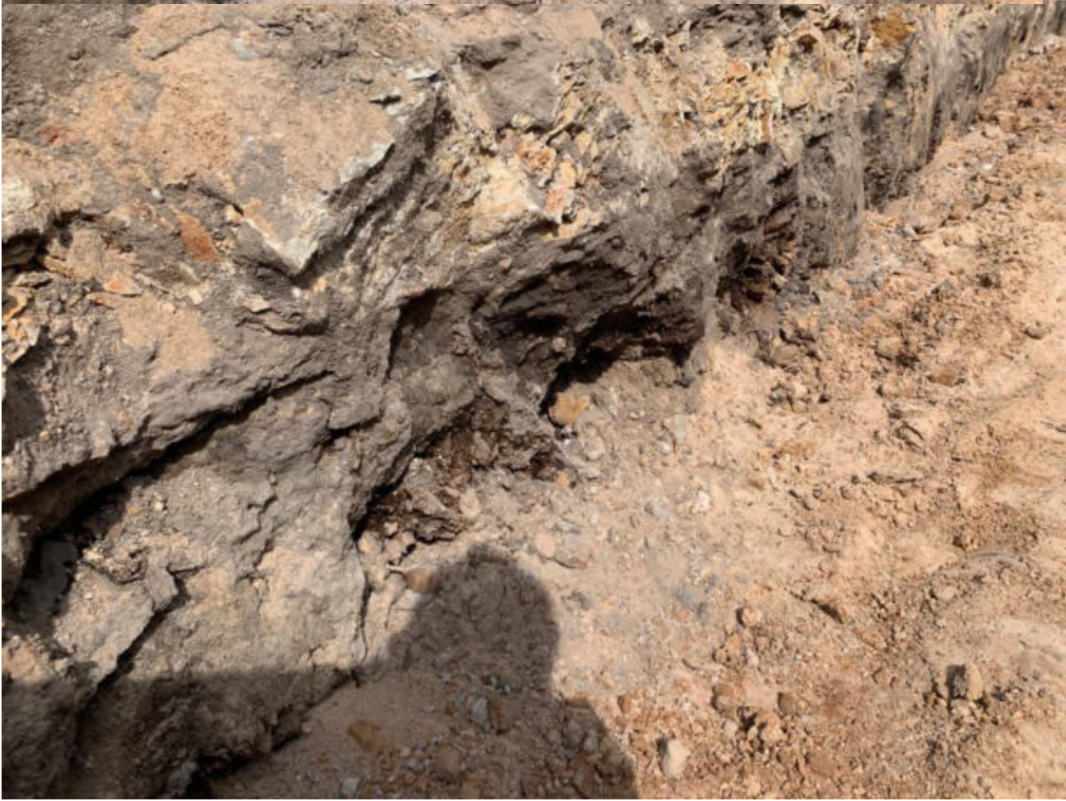
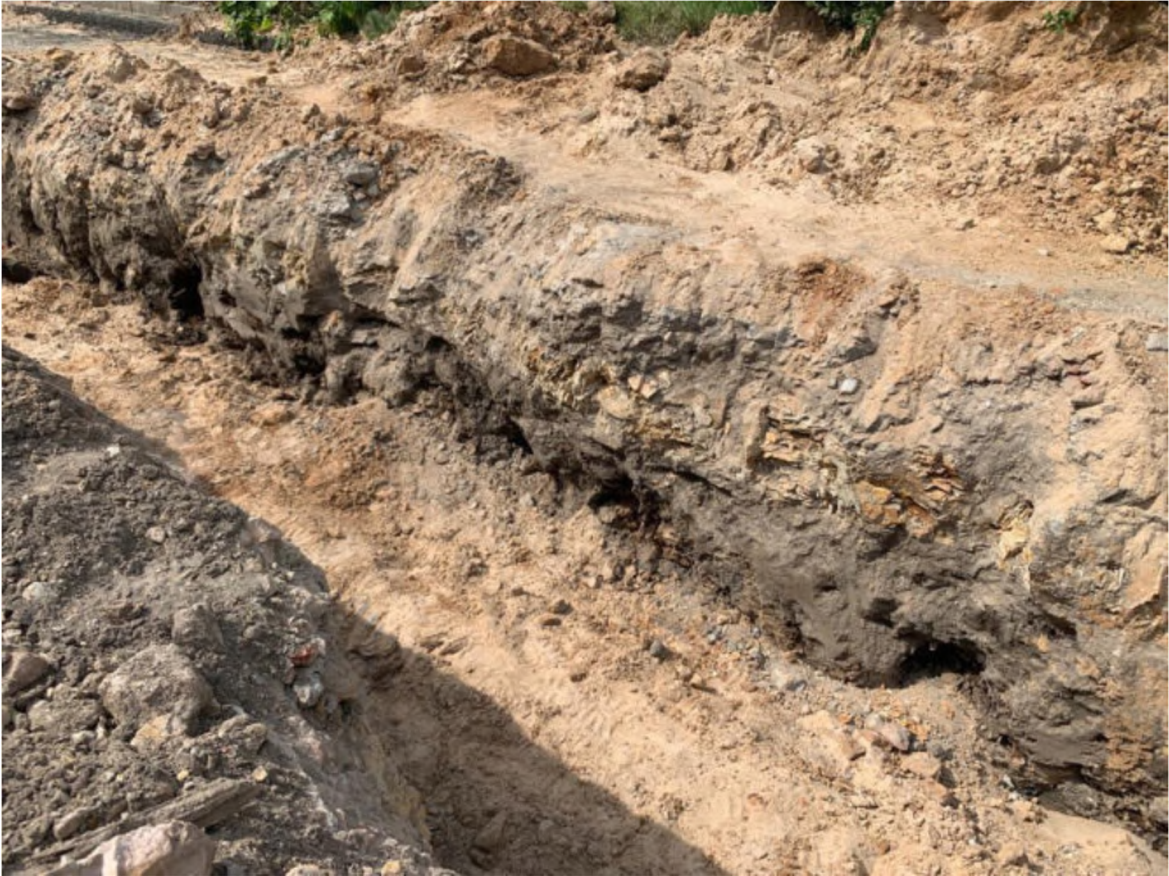
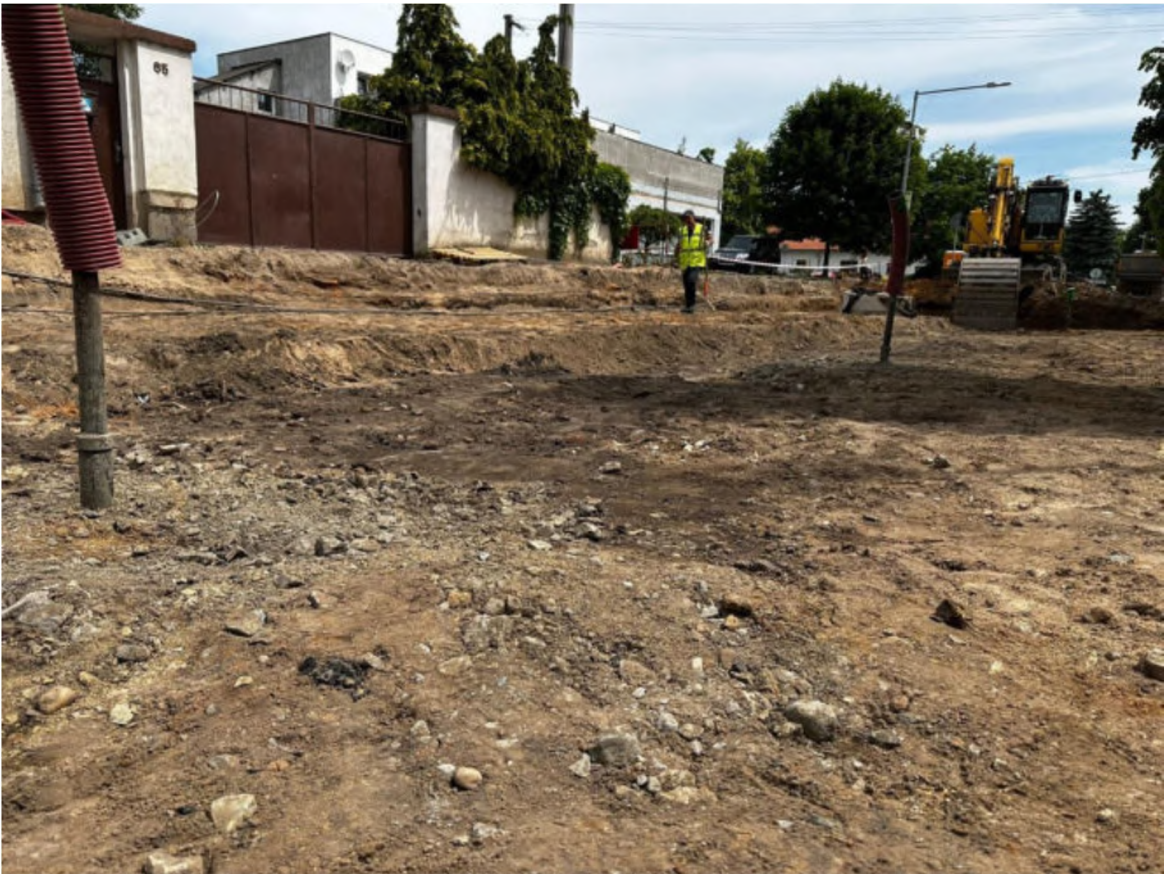
Příloha č. 4 - Fotodokumentace stavu zemní pláně II. etapa

Dne 16. 05. 2023 zahájil Zhotovitel práce na II. etapě stavby v km 1,065 – 1,260 a následně bylo dne 22. 05. 2023 svoláno místní šetření za účasti TDS, geotechnika Zhotovitele a laboranta akreditované zkušební laboratoře za účelem zjištění stavu podloží stávající vozovky, ze které byl proveden zápis do SD (doklad č. 12). Byla provedena kopaná sonda v km 1,145 na úroveň zemní pláňe, ve které byly objeveny zeminy tvořené jemnozrnnými písky, na kterých nebylo možné provést statickou zatěžovací zkoušku. Byla proto provedena zkouška míry zhutnění (doklad č. 13) a odběr zeminy aktivní zóny pro stanovení indexu IBI a CBRsat (doklad č. 14), obojí s nevyhovujícím výsledkem.

Dále byla provedena kopaná sonda v km cca 1,210 na úroveň zemní pláňe, kde byly objeveny tlející dřevní kulatiny, zbytky původního dřevního roštu historické cesty, zasahující cca 0,5 m pod zemní pláň. Výše uvedené bylo zaznamenáno do fotodokumentace (doklad č. 15) a bylo rozhodnuto o sanaci aktivní zóny formou výměny tl. 0,3 m dle PD a tl. 0,5 m v místech tlející dřevní hmoty. Tyto plochy sanací byly následně geodeticky zaměřeny a byl vyhotoven geodetický protokol s rozsahem jednotlivých typů sanace aktivní zóny (doklad č. 16).

Místo úpravy podloží vápněním je nutné provést odkop na úroveň parapláně s odvozem vytěženého materiálu, úpravu parapláně se zhutněním, pokládkou separační geotextílie 300q/m<sup>2</sup> a uložení sanační vrstvy v celé ploše sanace pláňe. Jako sanační materiál je bude použito přírodní drcené kamenivo 0/63 (Kamenolom Libodřice).

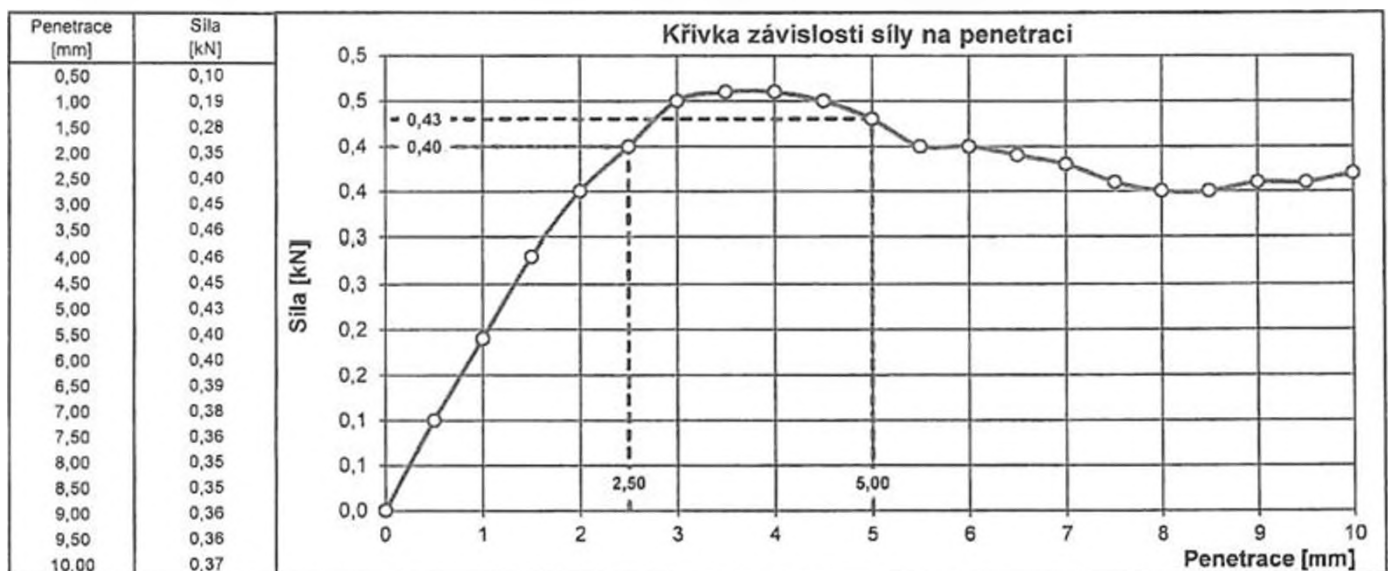
Penetrace [mm]	Síla [kN]	Standardní síla [kN]	IBI [%]	IBI [%]
2,5	0,40	13,2	3,0	3
5,0	0,43	20,0	< 3,0

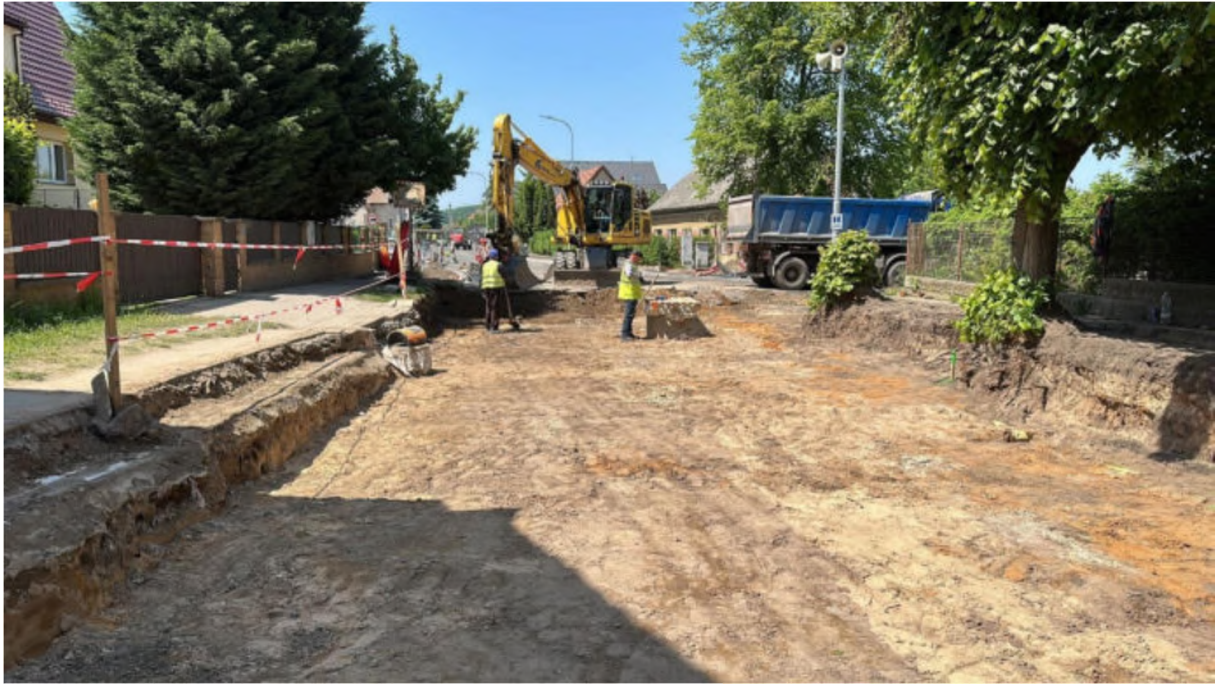
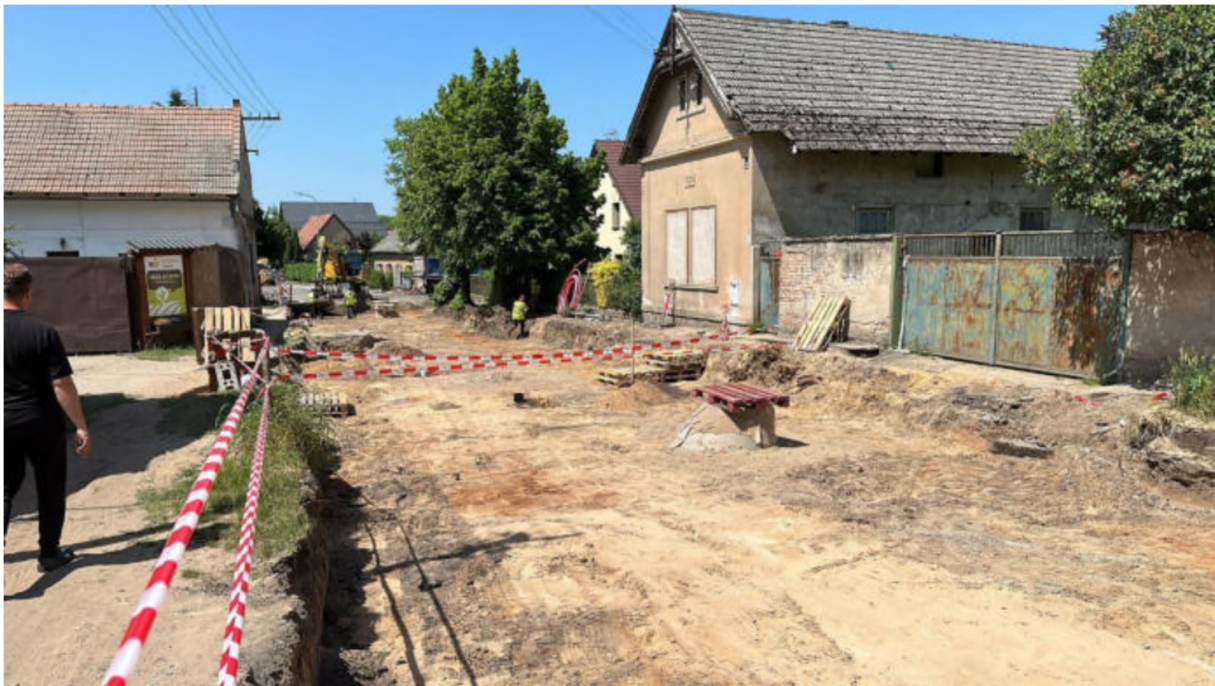
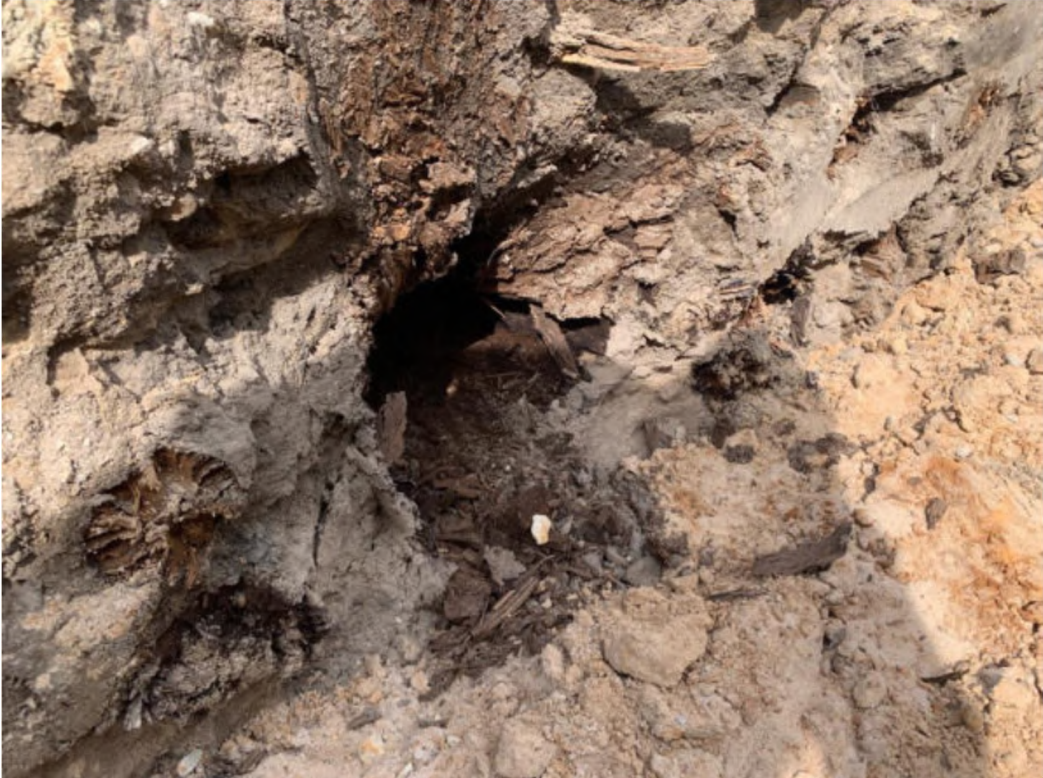
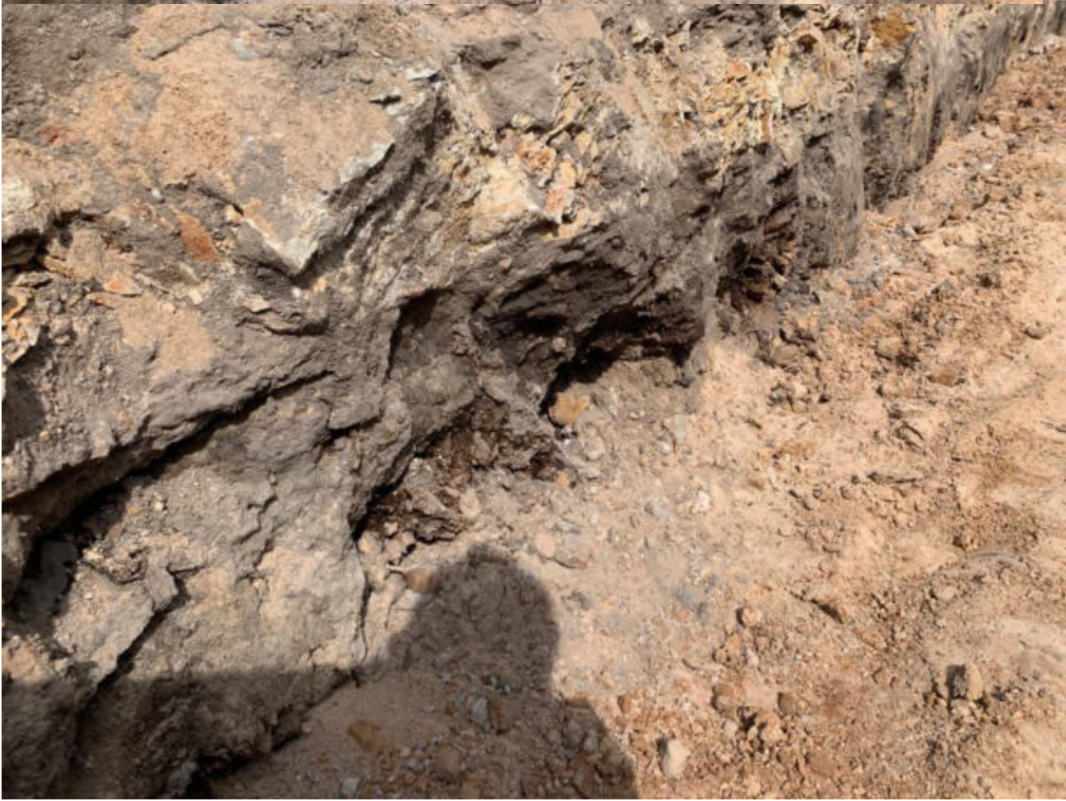
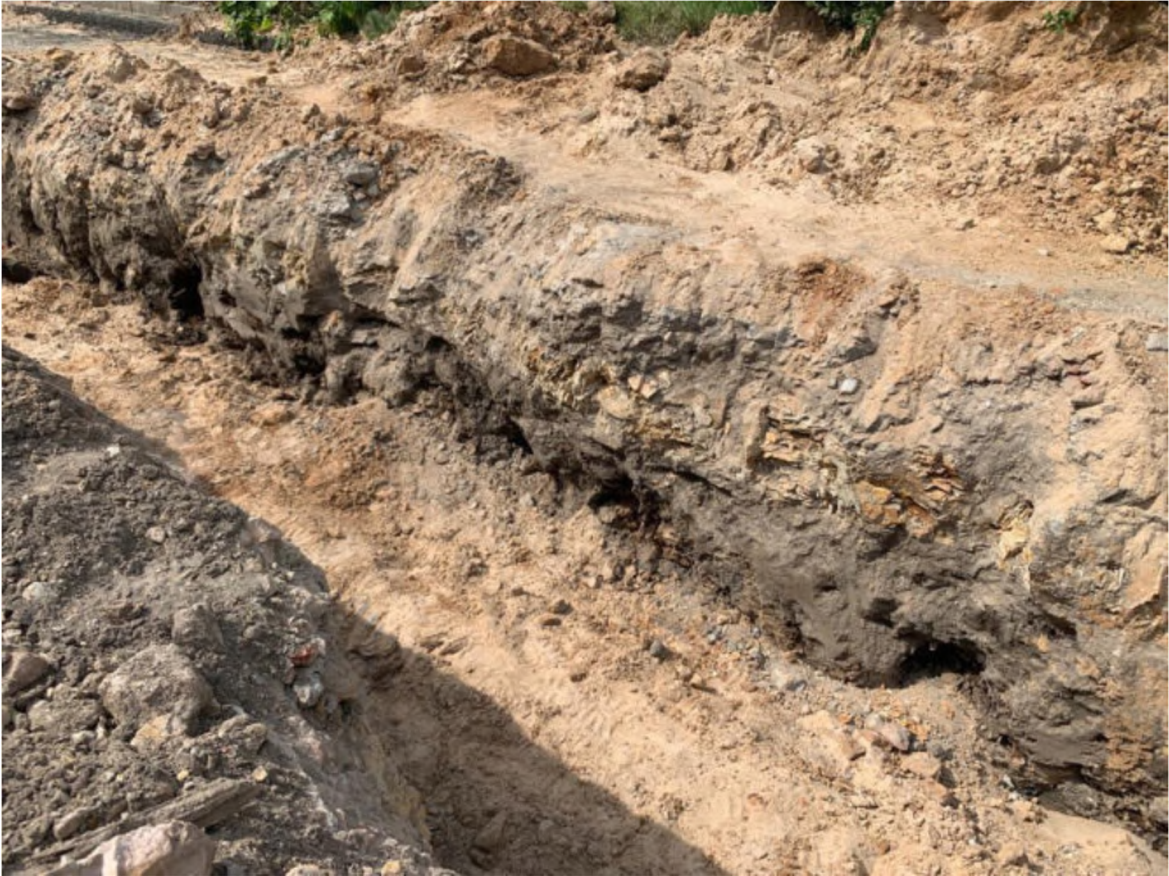
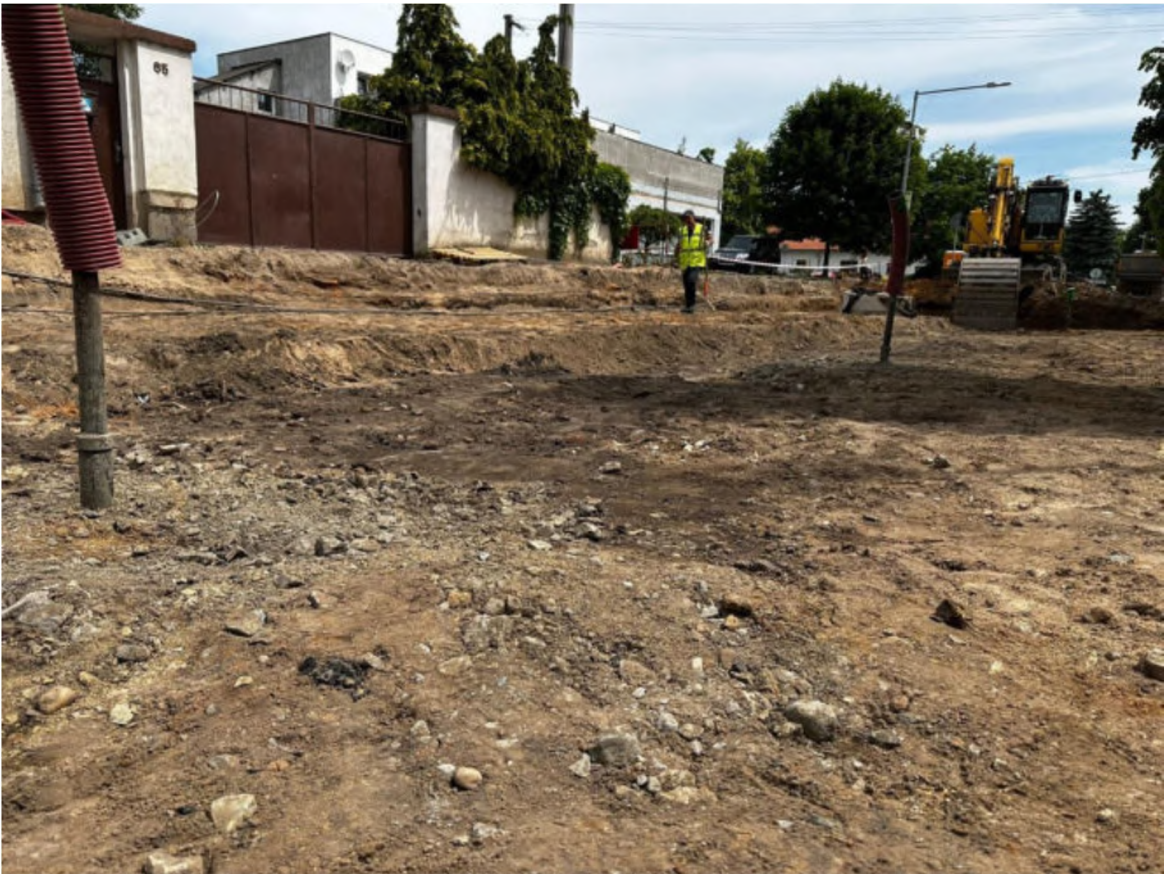
Příloha č. 4 - Fotodokumentace stavu zemní pláně II. etapa

Dále bylo zjištěno, že v rámci výkopů rýhy pro układku kanalizace v mezi šachtovém úseku Š 5.5 – 5.3 se pod vrstvou zdegradovaného a rozpadlého štětu, těsně pod úrovní paraplaně nacházejí zbytky tlejících dřevěných kulatin (zřejmě historický dřevěný rošt cesty). Doporučuji dřevní hmotu odstranit a nahradit zvýšenou mocností sanace AZ.
