Vltavská cyklistická cesta

Cyklostezka Zdiby - Klecany (ulice Nábřeží)

Dendrologický průzkum

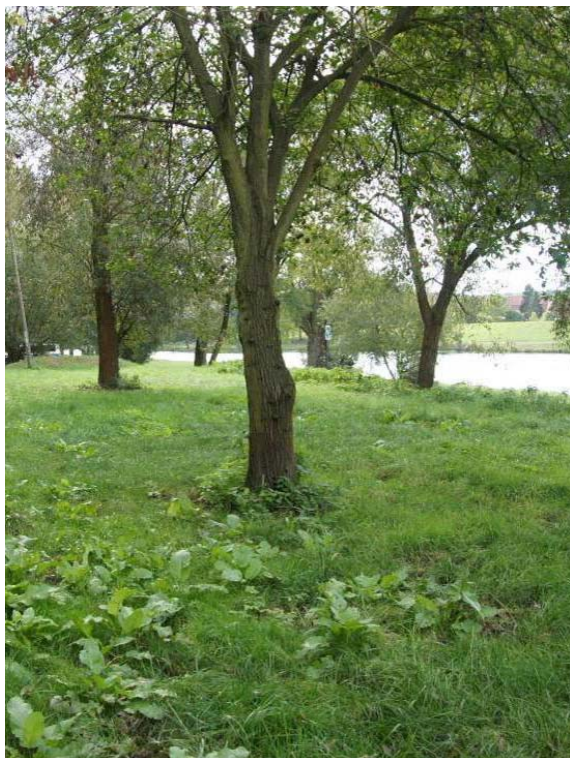
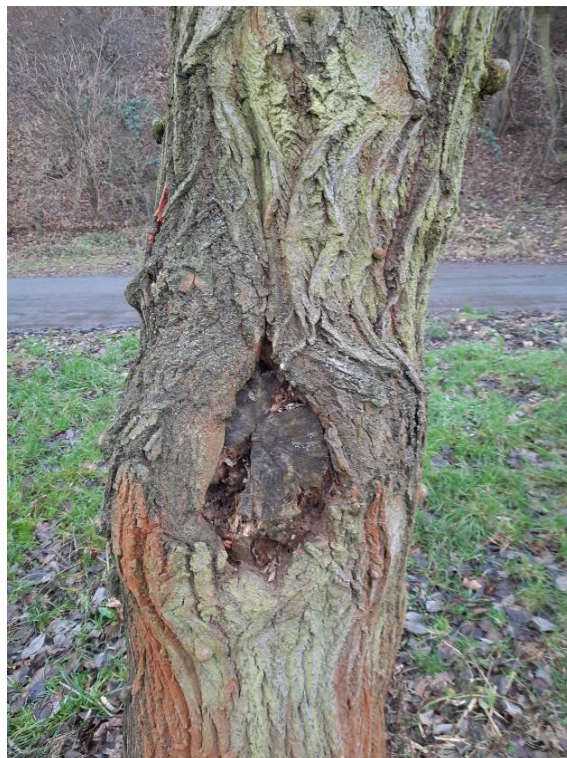
Kácený strom č. 1 - vrba bílá (Salix alba) – na levém snímku v popředí, na pravém snímku detail dutiny v kmeni

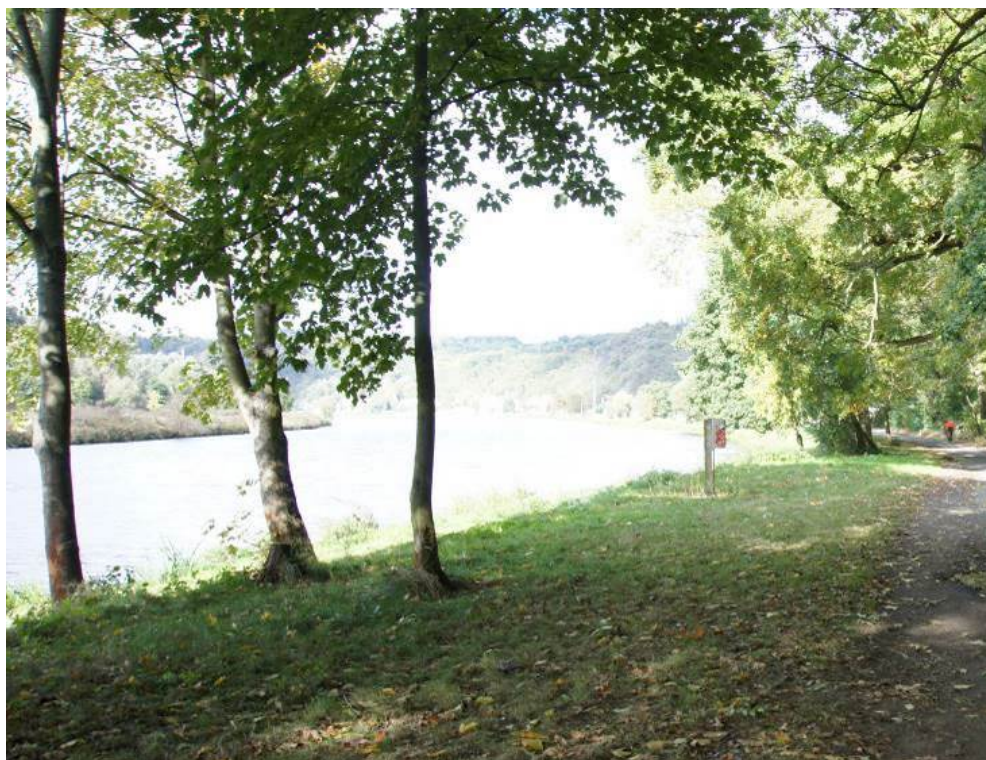
Kácený strom č. 2 - javor klen (Acer pseudoplatanus) – uprostřed snímku (první zprava)

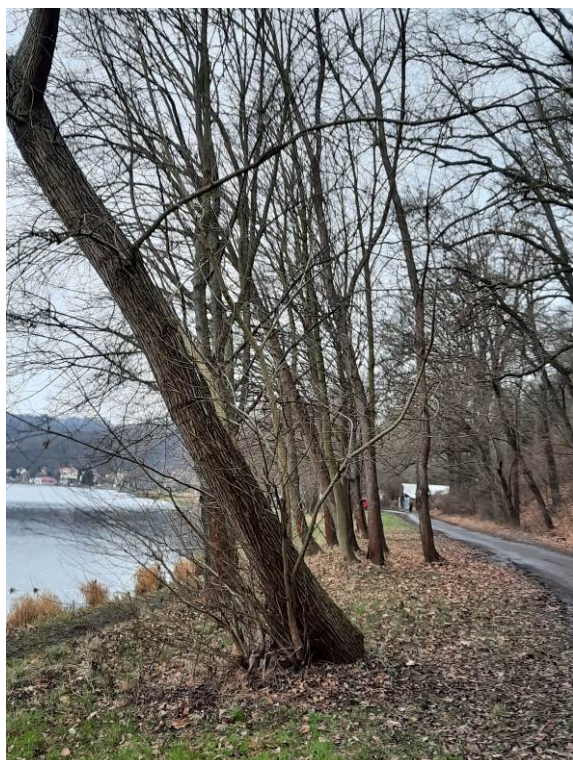
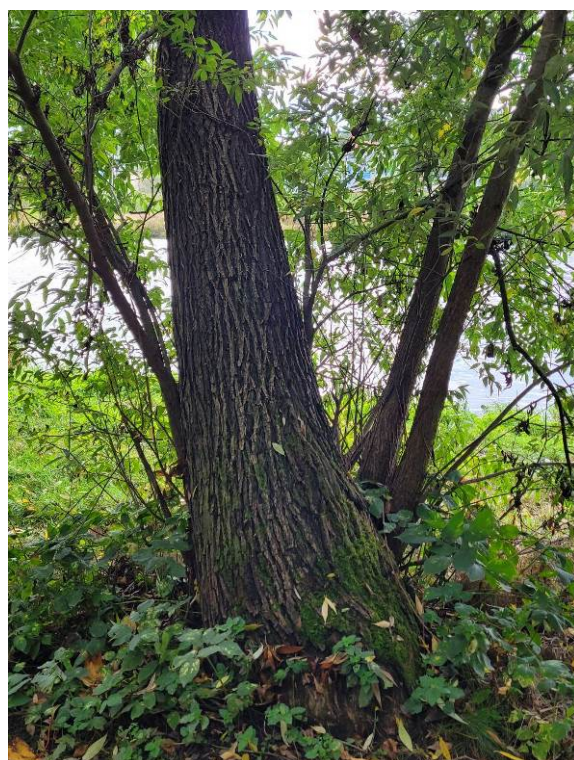
Kácený strom č. 3 - vrba bílá (Salix alba) – šikmý, výrazně nakloněný kmen

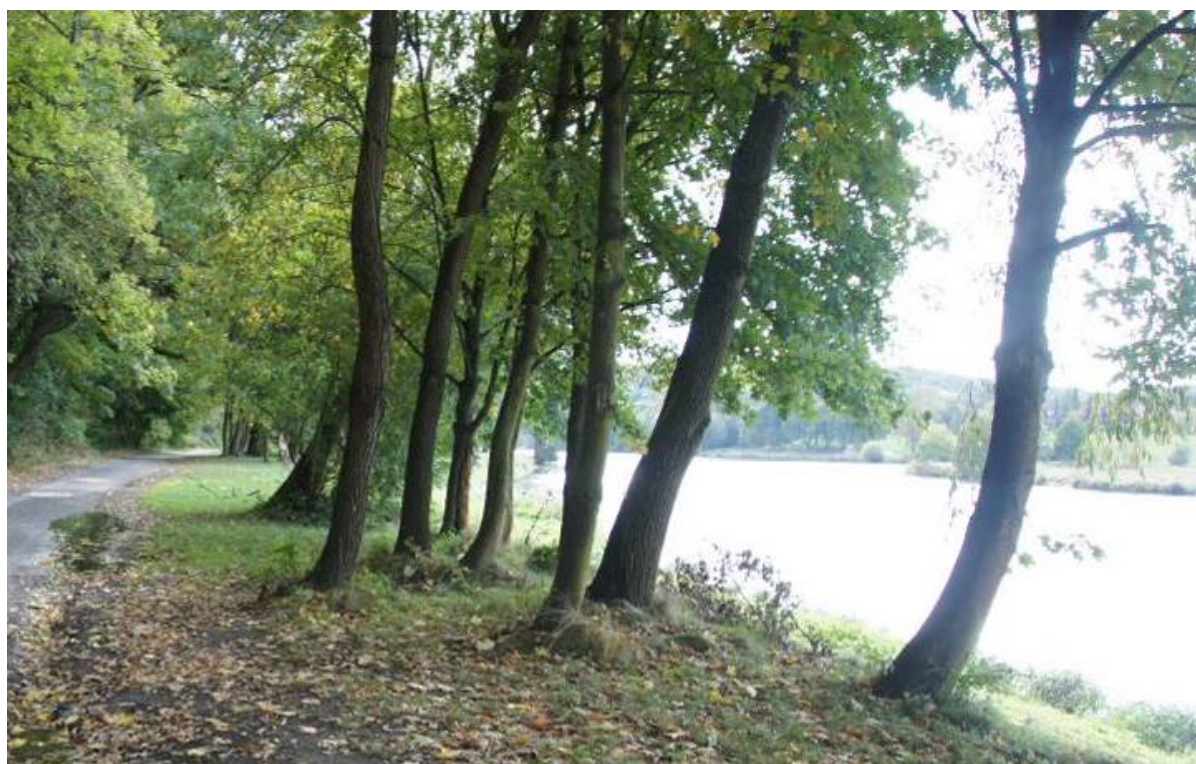
Skupina kácených stromů č. 4 - vrba bílá (Salix alba), 5 - vrba bílá (Salix alba) – druhý zleva, 6 vrba bílá (Salix alba), 7 - javor klen (Acer pseudoplatanus) a 16 - javor klen (Acer pseudoplatanus)

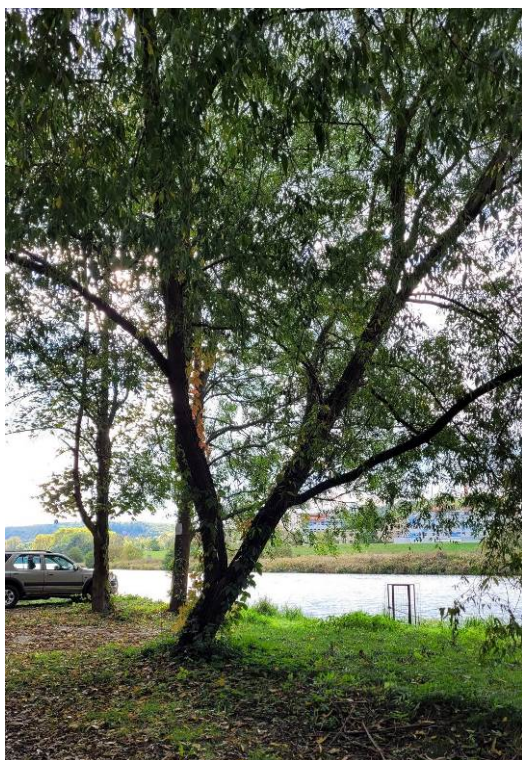
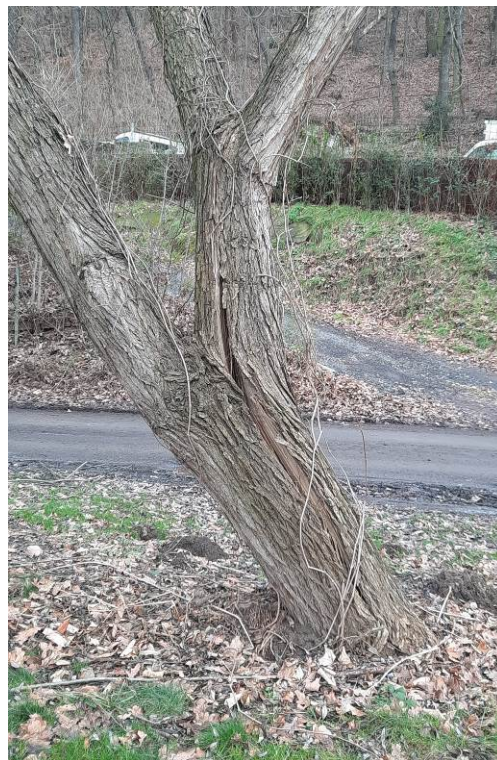
V severní části strom č. 152 – vrba bílá – má prasklý kmen a dřevo.

Kácený strom č. 8 - vrba bílá (Salix alba) – na levém snímku v popředí – je patrná tlaková vidlice - a vzadu vlevo kácený strom č. 11 - javor klen (Acer pseudoplatanus); na pravém snímku následek tlakové vidlice – prasklý kmen ohrožující statiku stromu

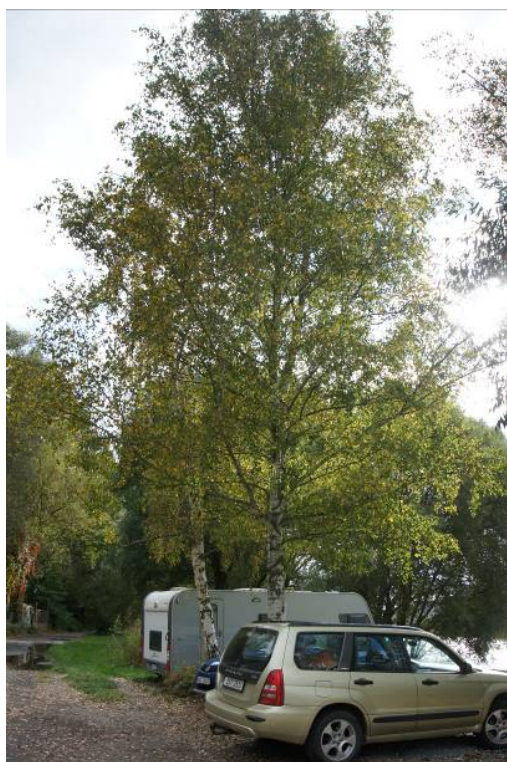
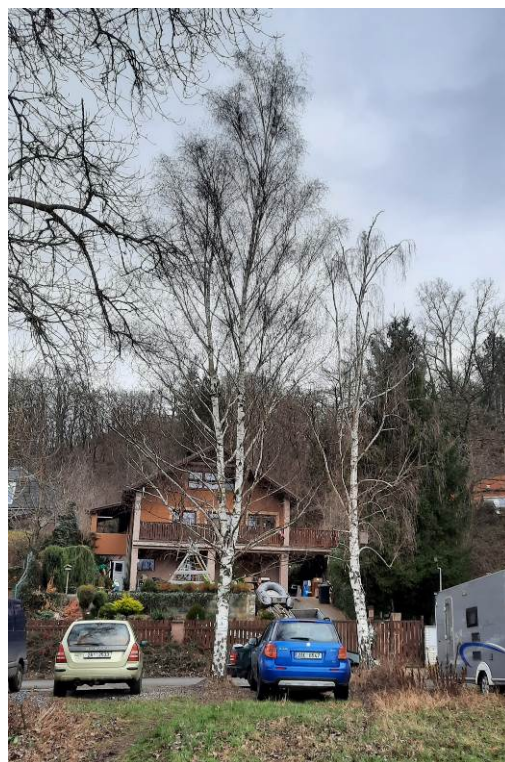
Kácené stromy č. 9 a 10 - bříza bělokorá (Betula pendula) – na pravém snímku je patrné, že bříza na jihu (vpravo)(č. 9) je menší a se špatnou vitalitou – proschlé větve v koruně

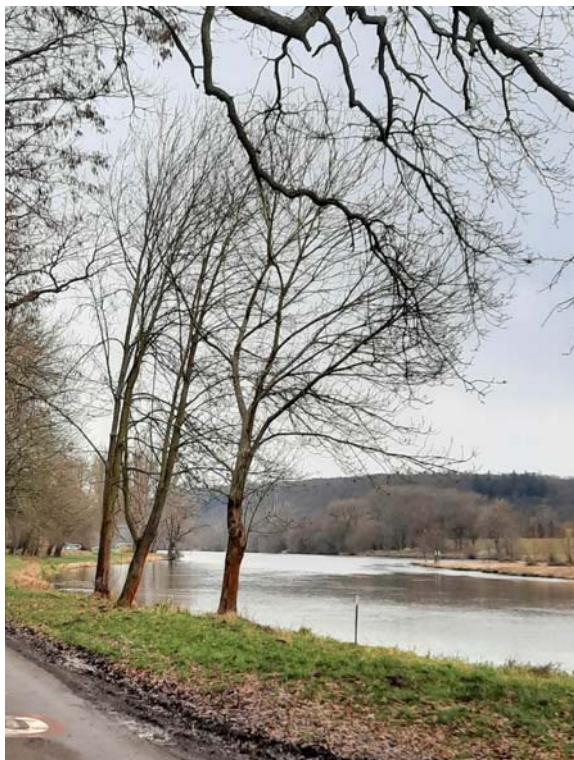
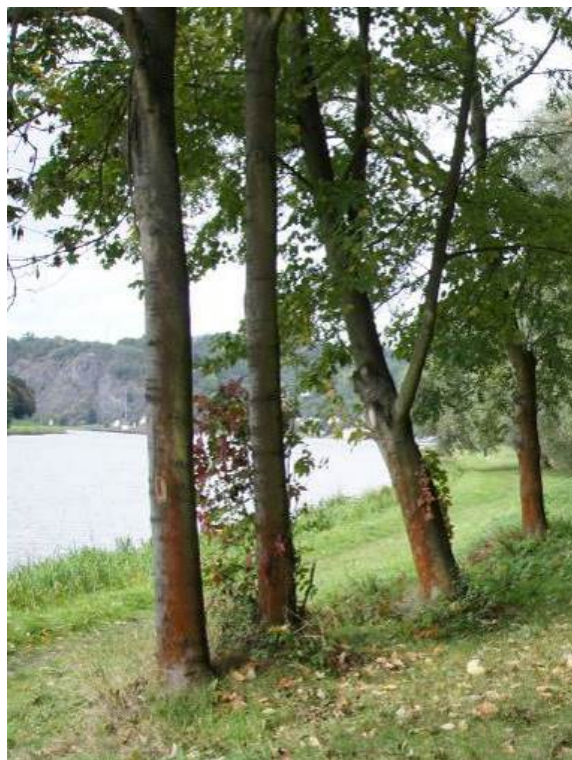
Kácený strom č. 12 - javor klen (*Acer pseudoplatanus*) – na obou snímcích druhý zprava a č. 13 - jasan ztepilý (*Fraxinus excelsior*) – na obou snímcích vlevo od č. 12

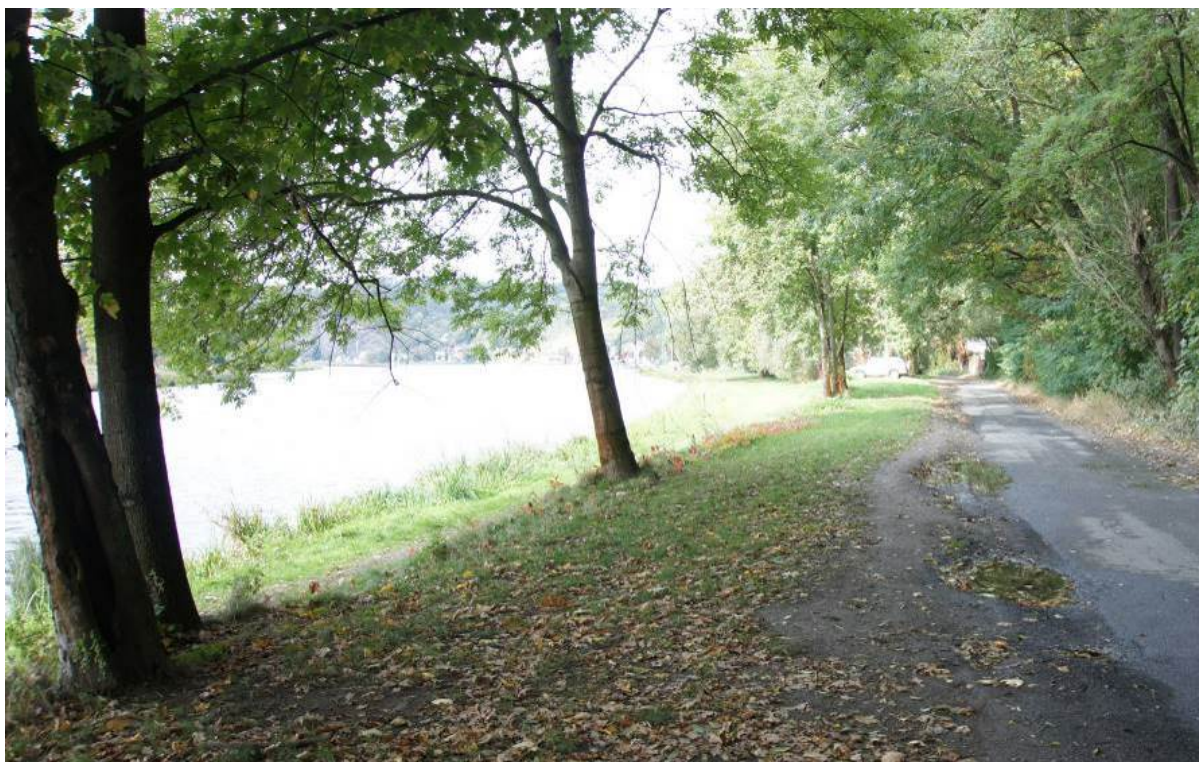
Kácený strom č. 14 - jasan ztepilý (*Fraxinus excelsior*) – druhý zleva a č. 15 - javor klen (*Acer pseudoplatanus*) - vlevo

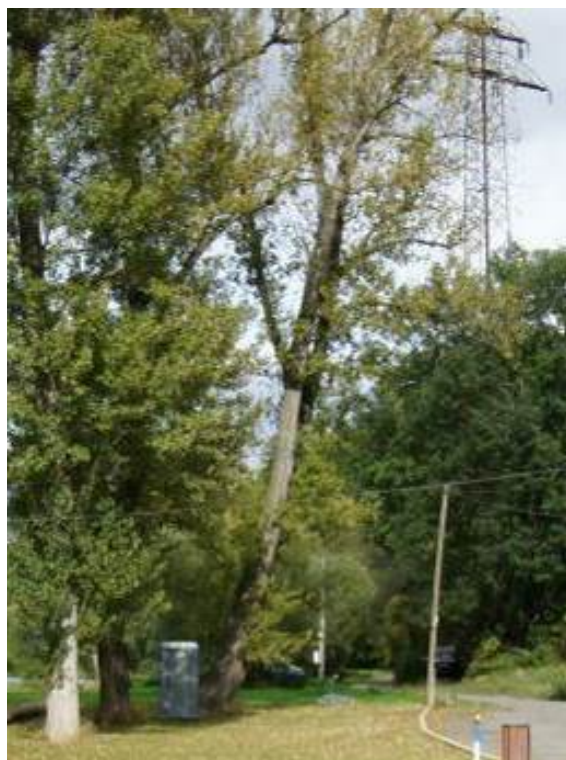
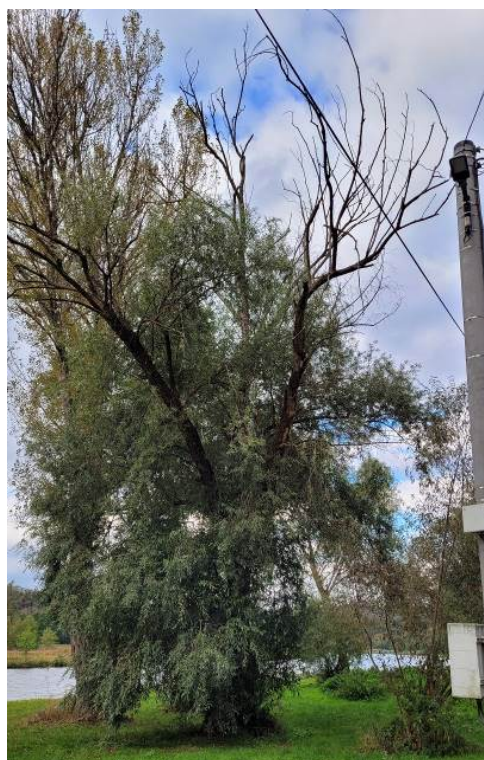
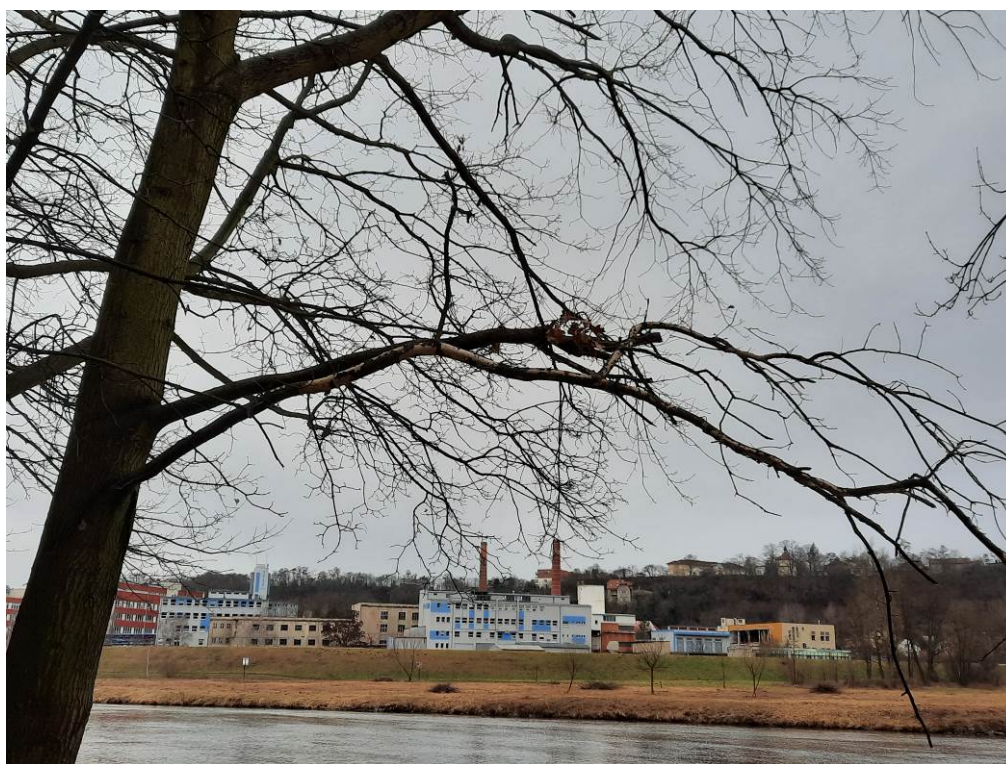
Především v jižní části se nachází mohutní jedinci topolu černého a trnovníku akátu. U topolů dochází k výraznému prosychání koruny a odpadávaní suchých částí větví; u tohoto druhu se jedná o přirozený vývoj. V případě trnovníku akátu jsou pak na kmenech patné četné nádory (tumor). V obou případech doporučujeme stromy odstranit, i když nezasahují do trasy navržené cyklostezky.

Výrazně proschlá koruna - stromy č. 104 – topol černý (Populus nigra), 106 – vrba bílá (Salix alba) a 144 – dub letní (Quercus robur)

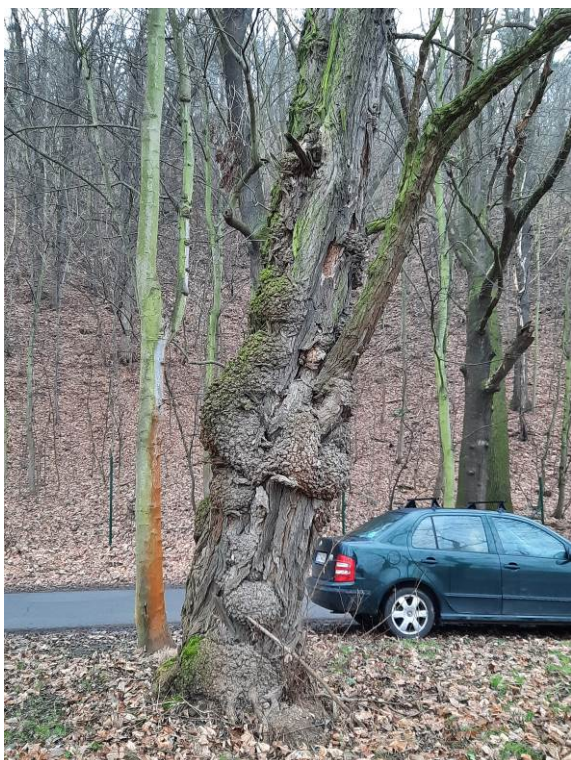
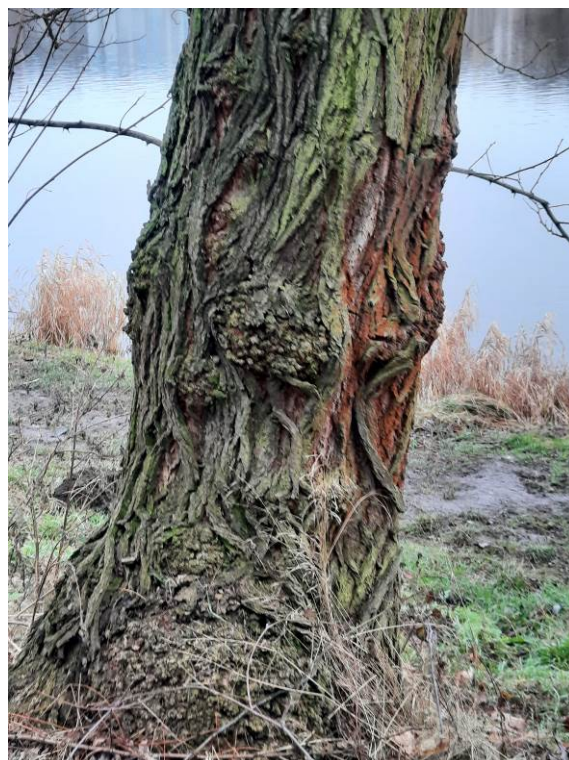
Trnovník akát (Robinia pseudoacacia) č. 117 a 116– nádory na kmeni

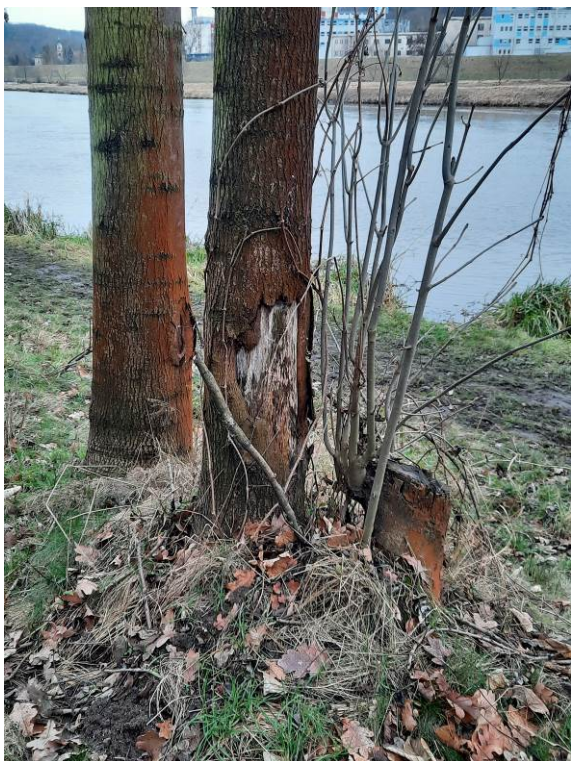
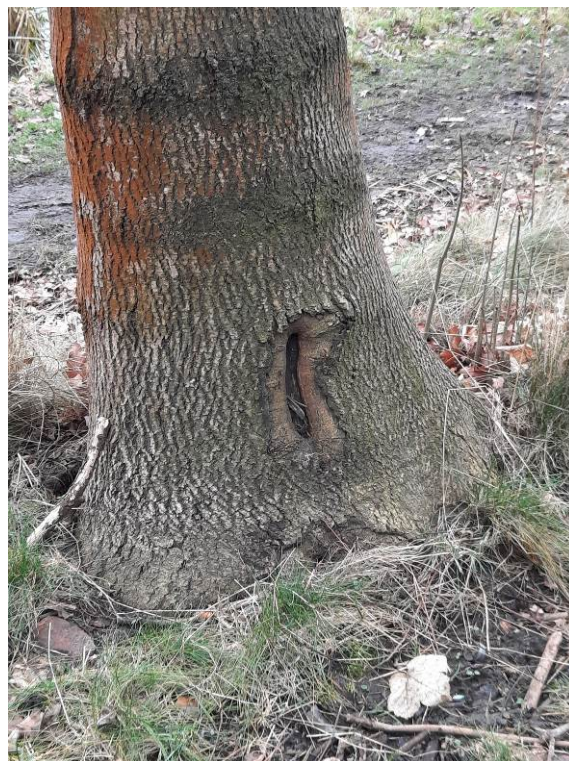
Část stromů, především javory kleny, mají poškozenou kůru – menší či větší plochy sedřené borky až na živé dřevo. Poškození vzniklo před delší dobou a rány se již zacelují.

Poškozená kůra na kmeni stromů - lokální

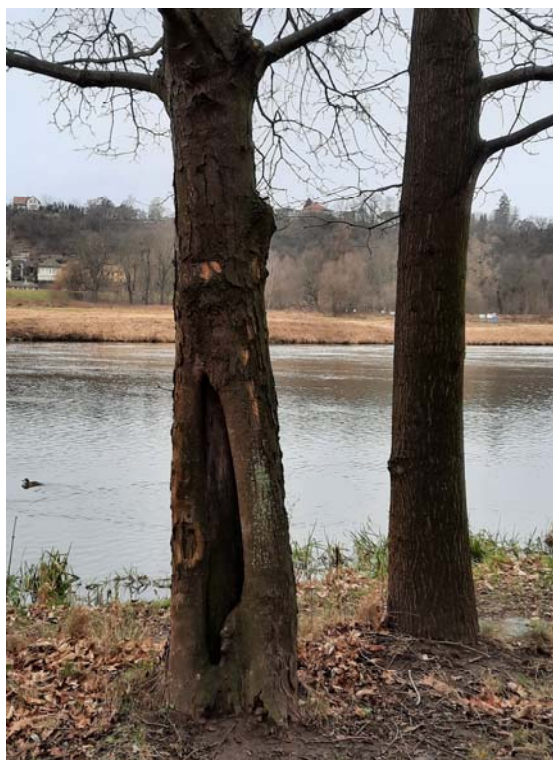
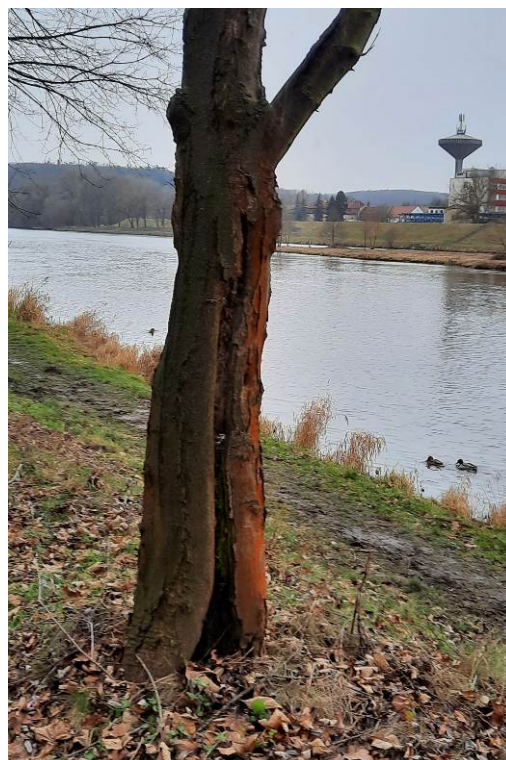
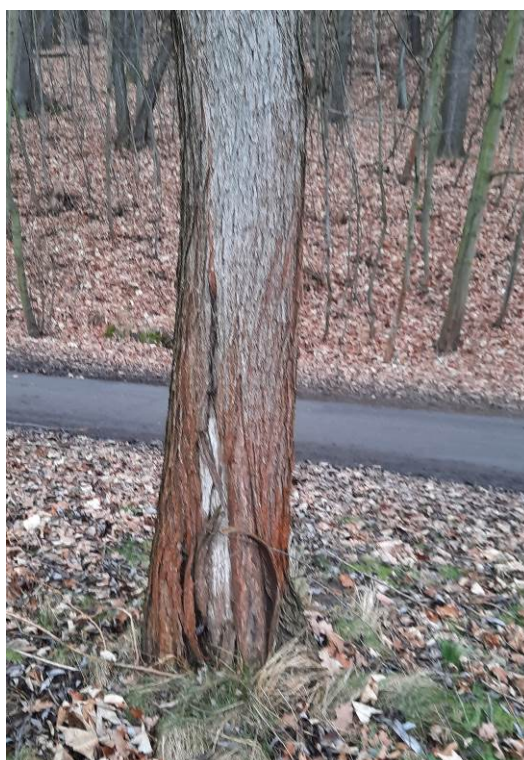
Poškozená kůra na kmeni stromů – větší rozsah
