Technická specifikace pro zadání stavebních prací

Název akce: II/605 Žebrák - Bavoryně

silnice II/605, křiž. se sil. II/118 v průtahu obcí Bavoryně až na začátek zástavby města Žebrák
Staničení úseku opravy je v km 27,002 – 31,876, mezi uzlovými body 1241A01125-1241A029,
délka opravovaného úseku je 4 874m.

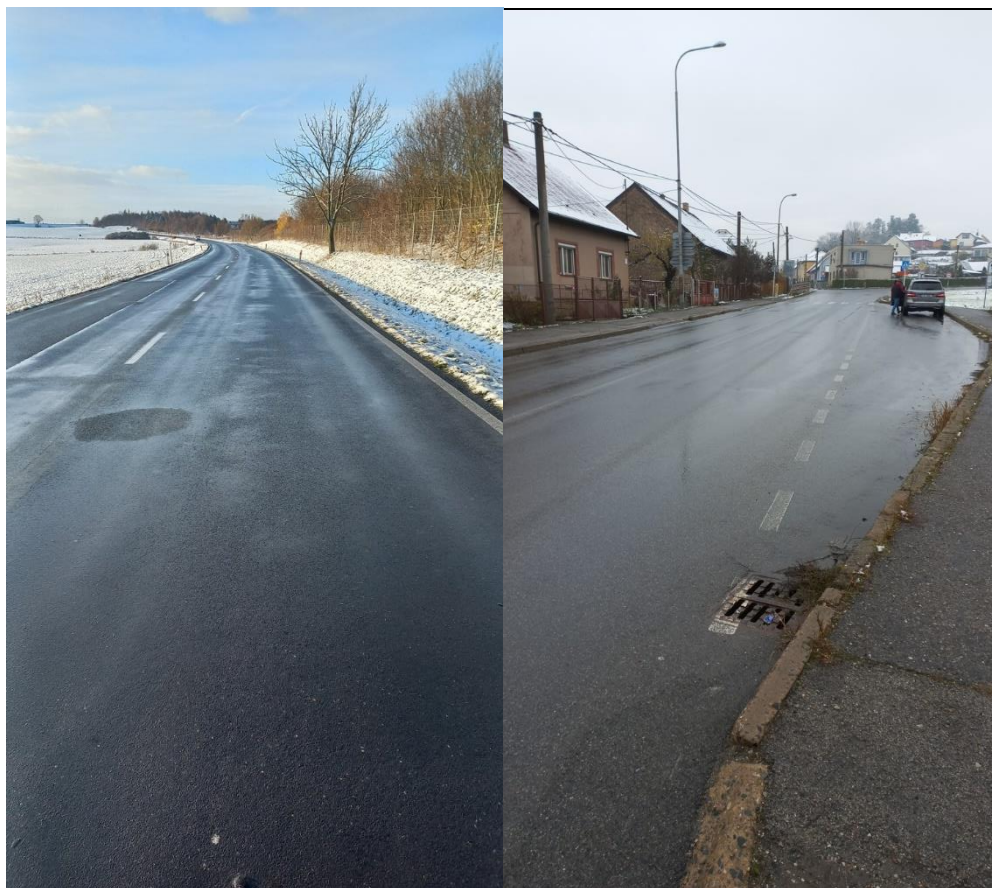
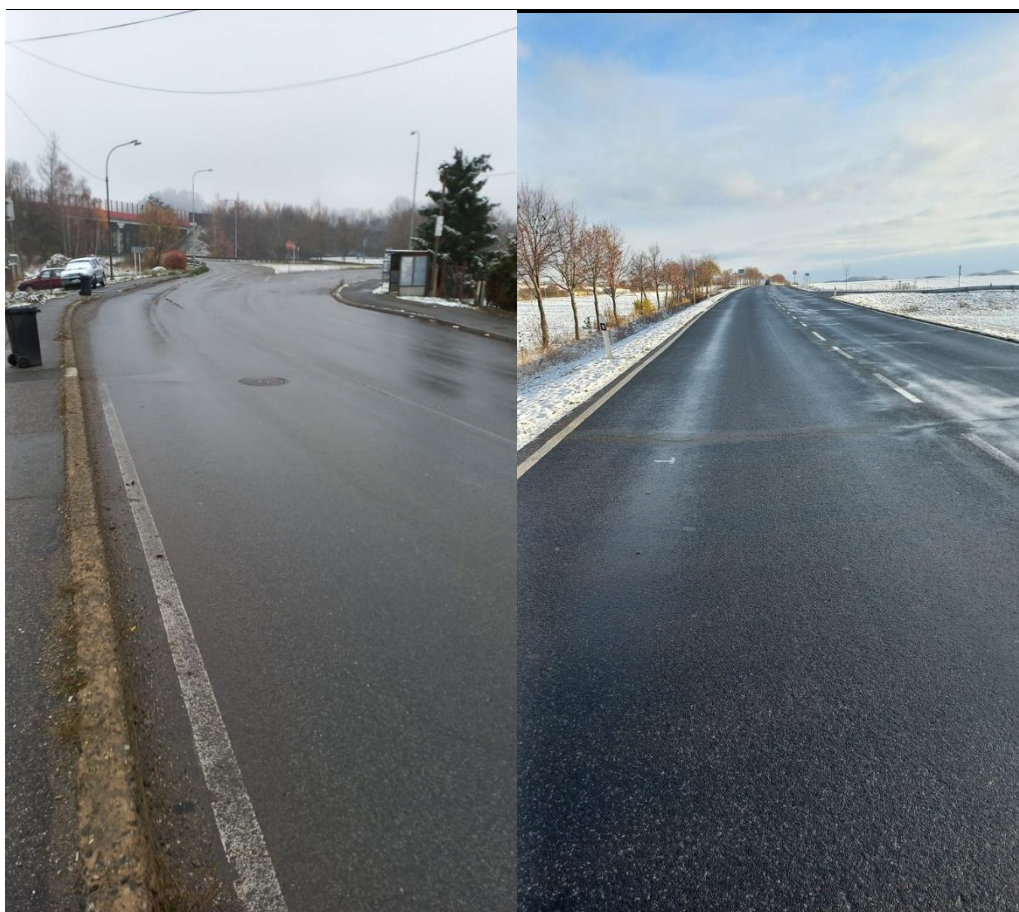
Fotodokumentace

Stávající živičný povrch silnice je ke konci životnosti, s tvorbou příčných a podélných trhlin, ztrátou makrotextury a asfalt. tmelu, počínající tvorbou vyjetých kolej a lokální tvorbou síťových trhlin. Povrch vozovky v zahrnuté do objízdné trasy dálnice D5 je na konci životnosti kdy počínající poruchy mají vliv na bezpečnost provozu a na to navazující zvětšený objem běžné údržby silniční sítě.

Řešený úsek silnice spadá do objízdných tras dálnice D5, současný stav silnice II/605 je z hlediska stavebního stavu silnice nevyhovující.

Oprava spočívá odfrézování živičného krytu do tl. 90 mm v celé ploše vozovky (vyjma mostního objektu kde dojde k odfrézování živičného krytu do hl. 40 mm), spojovací postřík modif. PS-CP 0,5 kg/m², asfaltový beton pro ložné vrstvy modif. ACL 16+ v tl. 50 mm, spoj. postřík modif. PS-CP 0,5 kg/m² a položení obrusní vrstvy asfaltový beton pro obrusné vrstvy modif. ACo 11+ v tl. 40 mm

V místě lokálních poruch bude provedeno odfrézování živičného krytu do hl. 50 mm a proveden spojovací postřík modif. PS-CP 0,5 kg/m², asfaltový beton pro ložné vrstvy modif. ACP 16+ v tl. 50 mm, závažné poruchy opravit pod úroveň asfaltových vrstev výměnou podkladního štěrku za MZK v t. 150 mm.

Součástí dodávky je oprava trhlin v podkladních vrstvách, tj. frézováním drážky s modif. asfatl. zálivkou, obnova vodorovného značení (vodící proužky 12,5cm středová čára 12,5; přechody pro chodce, stíny atd.), vyčištění vpustí a ošetření pracovních spár proříznutím a asf. zálivkou, čištění nezpevněných krajnic od nánosů, včetně odvozu a skládkovného a jejich zpevnění recyklátem do tl. 100mm, geodetické zaměření stavby před a po dokončení včetně zaměření zesílení konstrukce.
