A PRŮVODNÍ A TECHNICKÁ ZPRÁVA

Akce : „Obnova alejí ve správě KSÚS Středočeského kraje p.o., cestmistrovství Bělá pod Bezdězem“

Stupeň PD: Podklad pro žádost o dotace

Datum: únor 2017

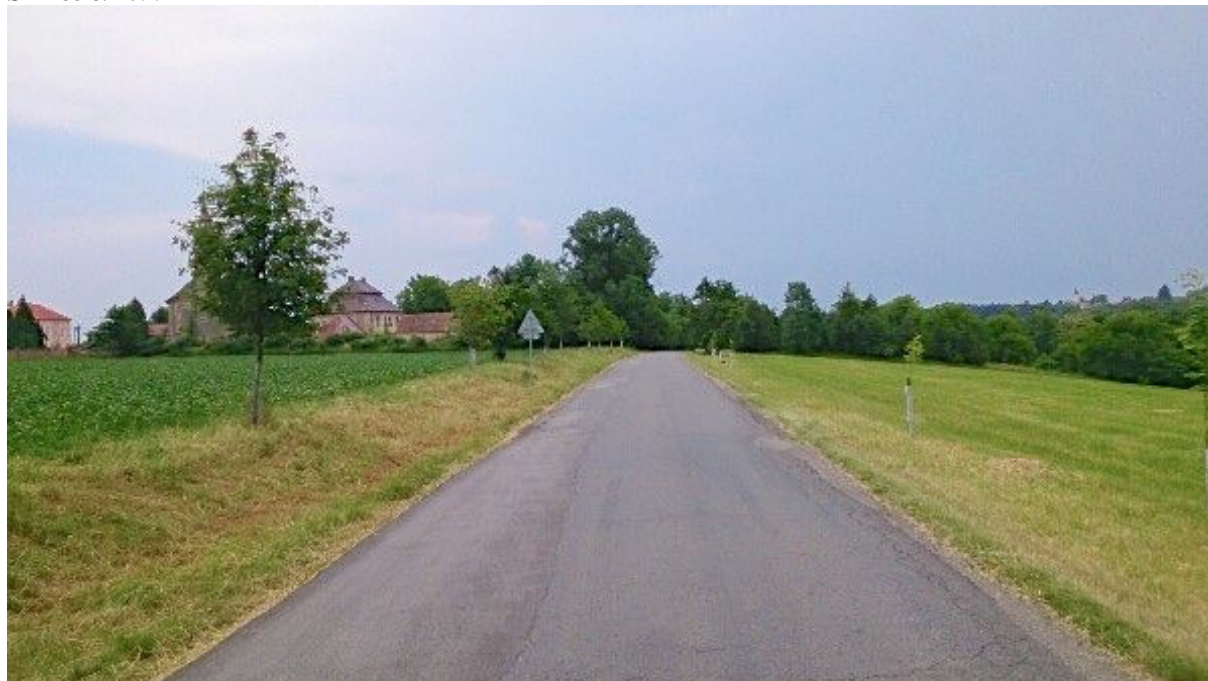
Silnice č. 2599

- katastrálního území Kovář, obec Kovář – stromořadí je situováno za obcí Kovář směr k obci Kovanec. Za obcí Kovář je oboustranné dále pak jednostranné. V horní části je obklopeno obhospodařovanými pozemky, střední a dolní část je neudržovaný porost na svazích údolí. Je tvořeno převážně jasanem ztepilým (*Fraxinus excelsior*), jeřábem ptačím (*Sorbus aucuparia*), trnovníkem bílým

(Robinia pseudoacacia). V lokalitě se navrhuje ošetření stávajících dřevin. Mladé stromy vykazují známky absence kvalitní výchovy, bez které nelze počítat s jejich dlouhodobým zachováním.

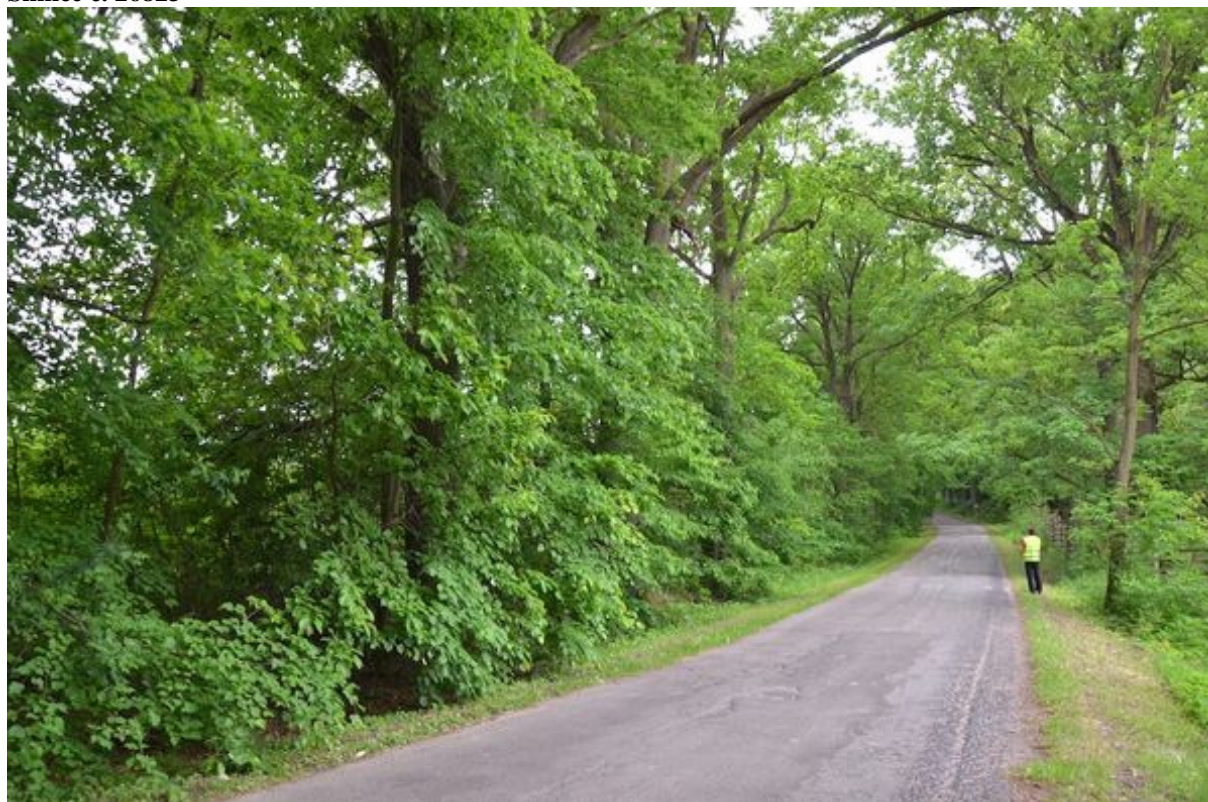
Silnice č. 26823

- katastrálního území Malá Bělá, obec Bakov nad Jizerou. Stromořadí je situováno za obcí Velký Rečkov ve směru Klokočka. Jde o jednostranné nekompaktní stromořadí s velkými prolukami. Je zastoupeno převážně stromy - jírovec maďal (Aesculus hippocastanum), dub letní (Quercus robur), lípa malolistá (Tilia cordata). Na území se nachází komplex mokřadních biotopů v nivě Rokytky a Bělé. Nejcennější části zahrnují slatinné biotopy. Jde o území v němž se nachází NPP Rečkov.

- katastrální území Bílá Hlína, obec Bílá Hlína. Stromy situovány za obcí Klokočka. Jedná se o lesem táhnoucí alej. Oboustranné stromořadí stromů, které i přes nevelké rozměry vykazují známky významně zhoršeného stavu a rozsahu defektů. Je zastoupeno převážně stromy - javor mléčný (Acer platanoides), javor horský (Acer pseudoplatanus), lípa malolistá (Tilia cordata).

- katastrální území Ptýřov, obec Ptýřov. Stromořadí je situováno za obcí Maníkovice ve směru Klášter Hradiště nad Jizerou. Jde o oboustranné stromořadí. Koruny stromů z velké části vykazují nevhodnou strukturu větvení. Převažuje zastoupení stromů – topol kanadský (Populus x canadensis), dub letní (Quercus robur).

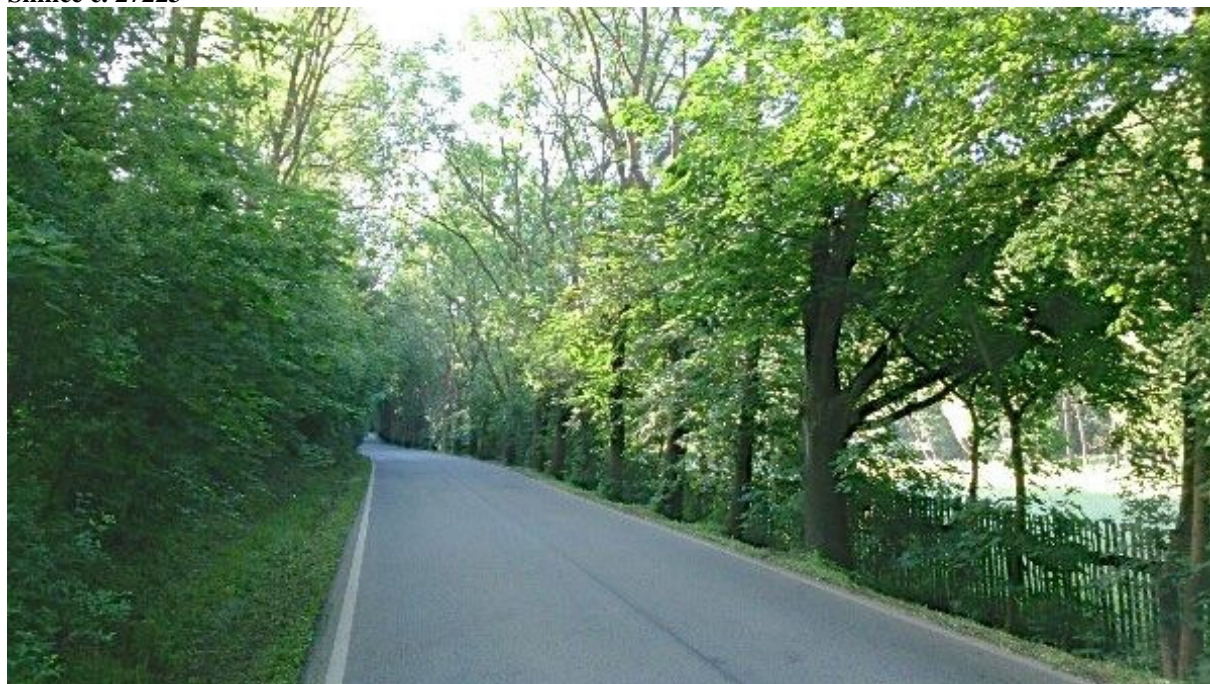
Silnice č. 27223

- katastrálního území Niměřice, obec Niměřice. Stromořadí je situováno před obcí Niměřice, za obcí Niměřice ve směru obce Doubravička. Jde o oboustranné stromořadí, nekompaktní s velkými prolukami. Koruny velké části kosterních stromů byly v minulosti sesazené a jsou v současné době tvořené přerostlými sekundárními výhony. Důsledkem zásahu je i značný rozsah infikovaných částí korun, které dále zvyšují riziko jejich rozpadání. Stromořadí tvoří převážně topol černý 'Italica' (Populus nigra 'Italica') a ovocné dřeviny.

- katastrální území Krnsko, obec Krnsko. Stromořadí je situováno za obcí Dolní Krnsko ve směru obce Strenice. Jde o oboustranné stromořadí. Koruny z velké části vykazují nevhodnou strukturu větvení, sekundární korunu, poškození kmene. Stromořadí zastupuje javor mléčný (Acer platanoides), jasan ztepilý (Fraxinus excelsior).

- katastrální území Doubravička, obec Doubravička – Stromořadí je situováno za obcí Doubravička ve směru obce Horní Cetno. Jedná se o oboustranné stromořadí. Je zastoupeno převážně třešní ptačí (Cerasus avium), břízou bělokorou (Betula pendula).

- katastrální území Strenice, obec Strenice. Stromořadí je situováno za obcí Strenice ve směru Krnsko. Jde spíše o jednostranné stromořadí. Časté je vidět poškození báze kmene a sekundární koruna. Do korun stromů zasahuje veřejná technická infrastruktura. Zástupcem je jasan ztepilý (Fraxinus excelsior), javor mléčný (Acer platanoides).

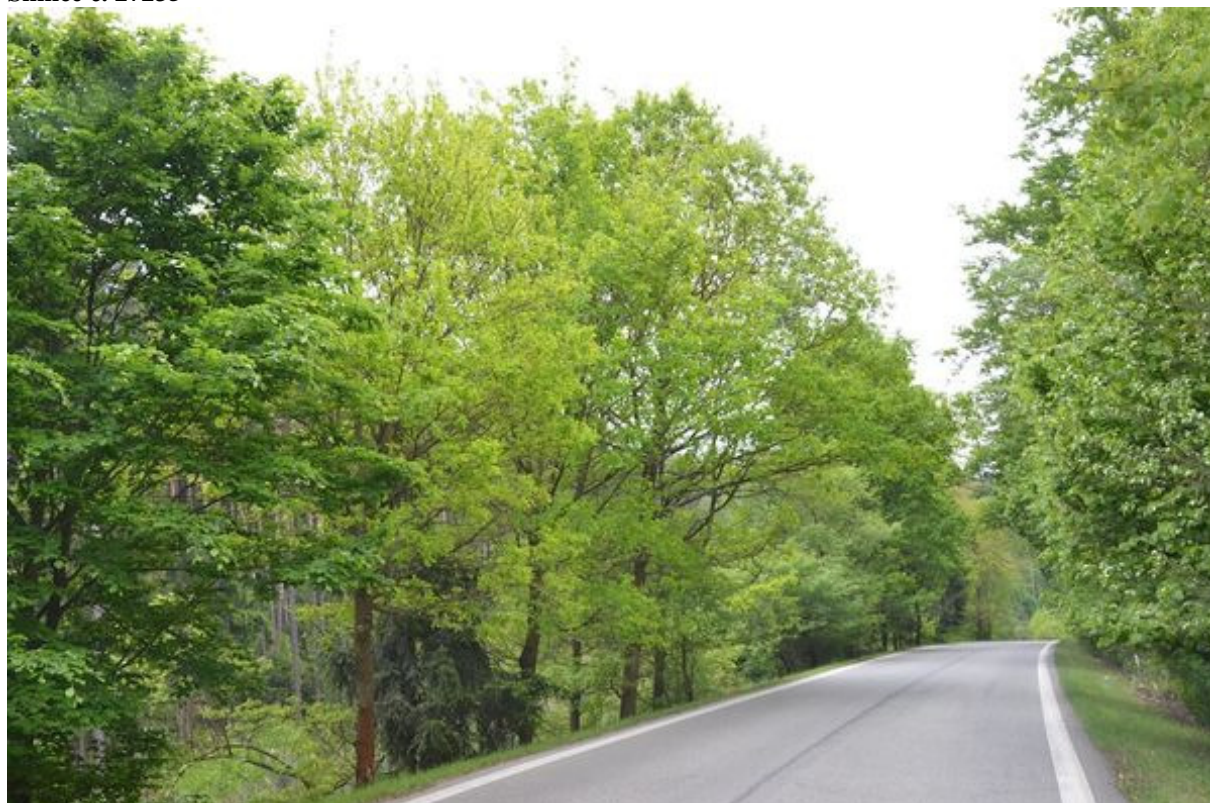
Silnice č. 27235

-katastrální území Plužná, obec Plužná. Stromořadí je situováno za obcí Plužná na křižovatce vlevo ve směru obce Bělá pod Bezdězem. Jedná se o oboustranné stromořadí s prolukami. Koruny z velké části vykazují nevhodnou strukturu větvení, sekundární korunu, poškození kmene. Je zastoupeno jírovcem (Aesculus hippocastanum), jasanem ztepilým (Fraxinus excelsior), slivoní domácí (Prunus domestica). Skupina stromů u železničního přejezdu nebyla do projektu zařazena z důvodu vlastnictví pozemku soukromou osobou.

- katastrální území Bělá pod Bezdězem, obec Bělá pod Bezdězem. Stromořadí je situováno za obcí Plužná za železničním přejezdem ve směru obce Bělá pod Bezdězem. Stromořadí tvoří převážně lípa malolistá (*Tilia cordata*), jasan ztepilý (*Fraxinus excelsior*) javor mléčný (*Acer platanoides*).

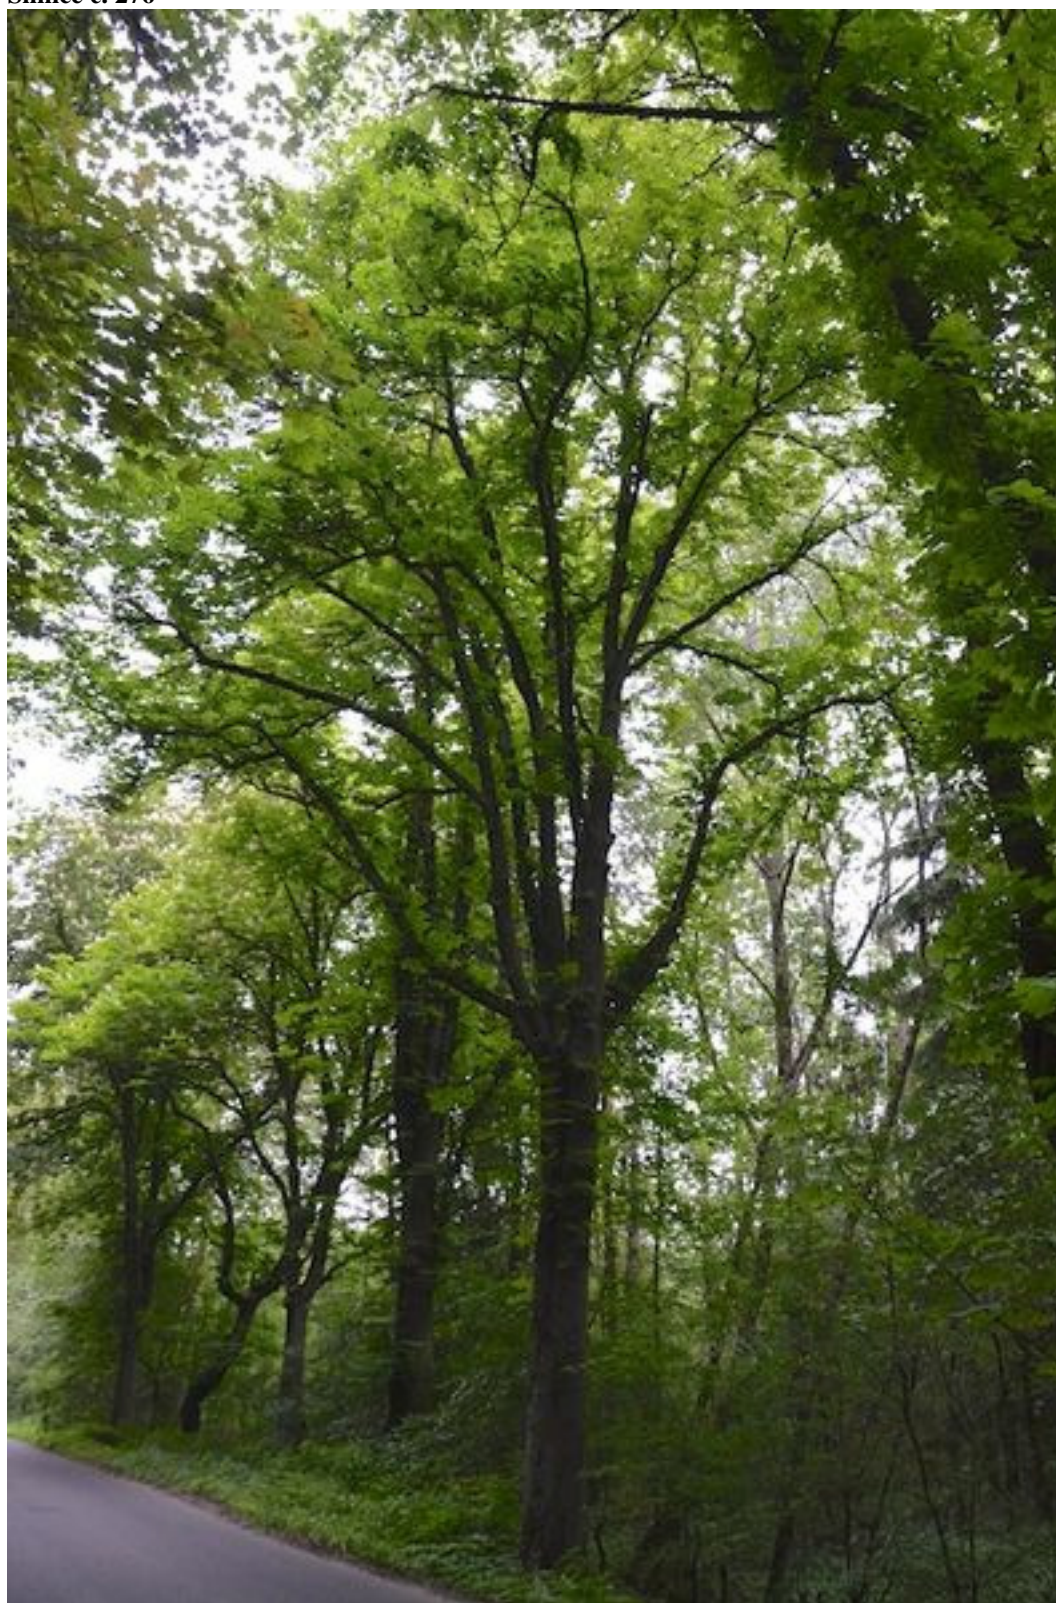
Silnice č. 276

- katastrální území Bělá pod Bezdězem, obec Bělá pod Bezdězem. Stromořadí je situováno z obce Bělá pod Bezdězem ve směru Malá Bělá. Jde o dlouhé jednostranné stromořadí s proluky. Linie stromořadí je obklopena lesními porosty různého druhového i věkového složení. Koruny z velké části vykazují nevhodnou strukturu větvení, sekundární korunu, poškození kmene. Hlavním zástupcem je lípa malolistá (*Tilia cordata*), dub letní (*Quercus robur*), jírovec maďal (*Aesculus hippocastanum*).

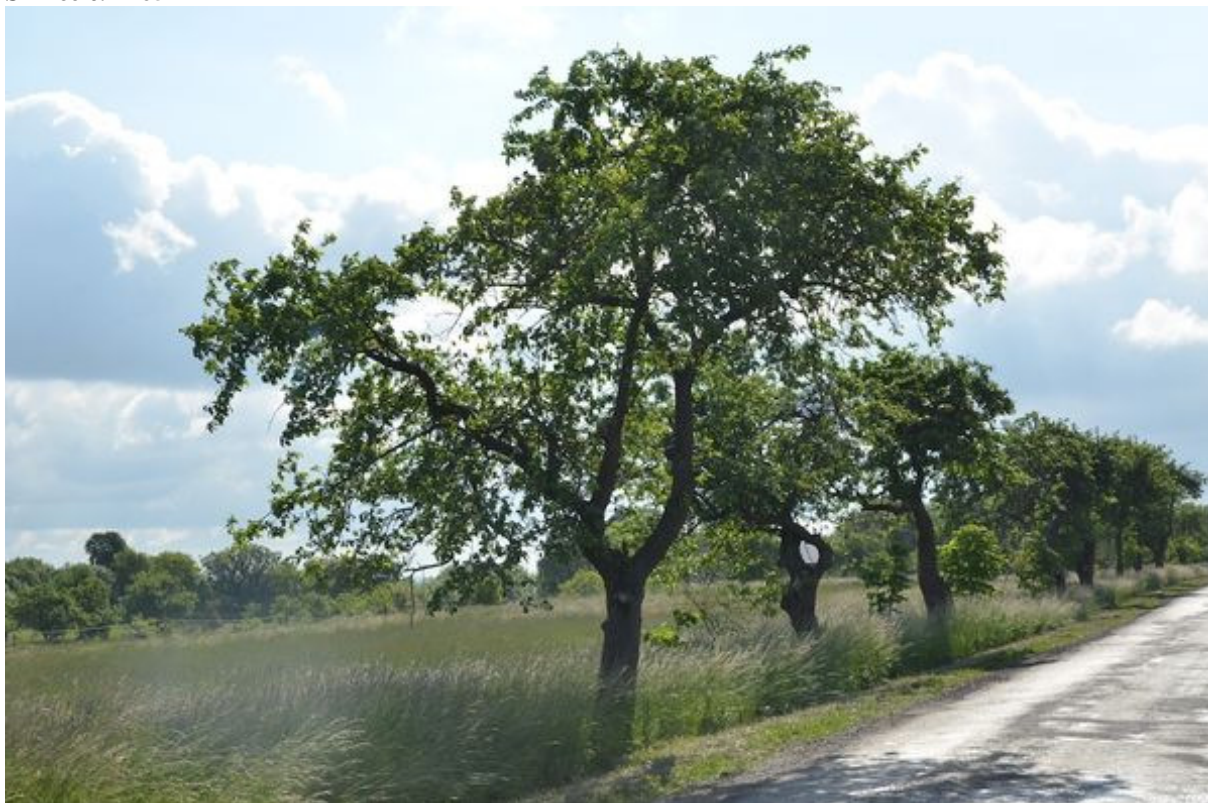
Silnice č. 2765

- katastrální území Zvířetice, obec Bakov nad Jizerou. Stromořadí je situováno před obcí a za obcí Zvířetice. Jde o oboustranné stromořadí. Část vedoucí od Zvířetic k železničnímu podjezdu je obklopena lesním porostem. Ostatní části jsou obklopeny zemědělsky využívanými plochami. Je rozvolněné, existuje zde možnost provedení extenzivních výsadeb, které dále prodlouží perspektivu stromořadí jako celku. Stromořadí je tvořeno převážně javorem mléčným (*Acer platanoides*), jírovcem (*Aesculus hippocastanum*) a ovocné dřeviny.

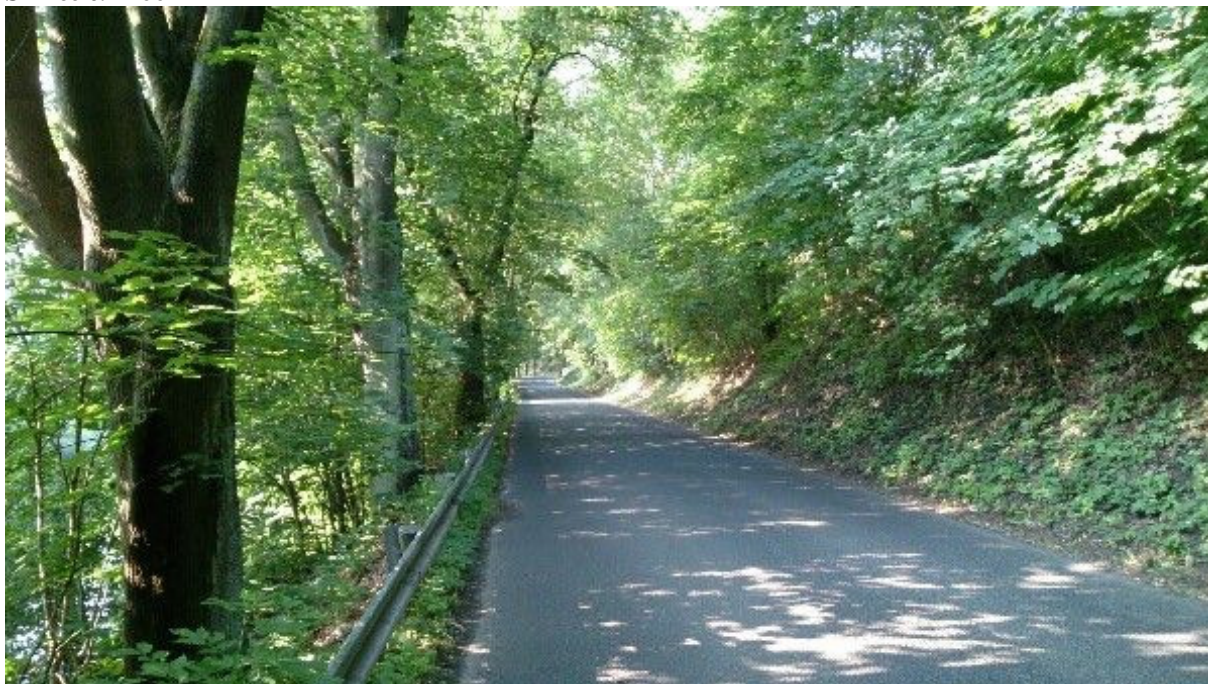
Silnice č. 2766

- katastrální území Malá Bělá, obec Bakov nad Jizerou. Stromořadí je situováno za obcí Malá Bělá. Jde o oboustranné rozvolněné stromořadí. Hlavní zástupce stromořadí je javor mléčný (*Acer Platanoides*).

- katastrální území Dalešice u Bakova nad Jizerou, obec Bítouchov. Stromořadí je situováno u obce Dalešice u Bakova. Jedná se o oboustranné rozvolněné stromořadí. U stromů je časté poškození báze kmene a sekundární koruny. Do korun stromů zasahuje na některých místech veřejná technická infrastruktura. Hlavním zástupcem je javor mléčný (*Acer platanoides*). Na území byla v roce 1998 vyhlášena přírodní památka Podhradská tůň.

- katastrální území Zvířetice, obec Bakov nad Jizerou. Stromořadí se nachází za obcí Dalešice. Jde o oboustranné rozvolněné stromořadí. Hlavní zástupce je javor mléčný (*Acer platanoides*). Časté je vidět poškození báze kmene, defektní větvení. Do korun stromů zasahuje veřejná technická infrastruktura. Na území byla v roce 1998 vyhlášena přírodní památka Podhradská tůň.
