Kraj:	Středočeský	Čís.sm.obj.:	S-3645/00066001/2020
Katastrální území:	Malé Číčovice, Lichoceves, Noutonice, Svrkyně, Kamýk u Velkých Přílep, Kozinec, Holubice v Čechách, Trněný Újezd u Zákolan	Čís.akce:	20071
Akce:	<b>III/00715, III/00722, III/00723, III/24010, oprava - PD</b>	Datum:	02/2022
Část:	<b>Dokladová část</b>	Formát:	A4
Příloha:	<b>Dendrologický průzkum</b>	Měřítko:	-
		Stupeň:	PDPS
		Číslo přílohy:	7.2
			Číslo kopie:

# DENDROLOGICKÝ PRŮZKUM

Předmět: **III/00715, III/00722, III/00723, III/24010  
oprava – PD – dendrologický průzkum**

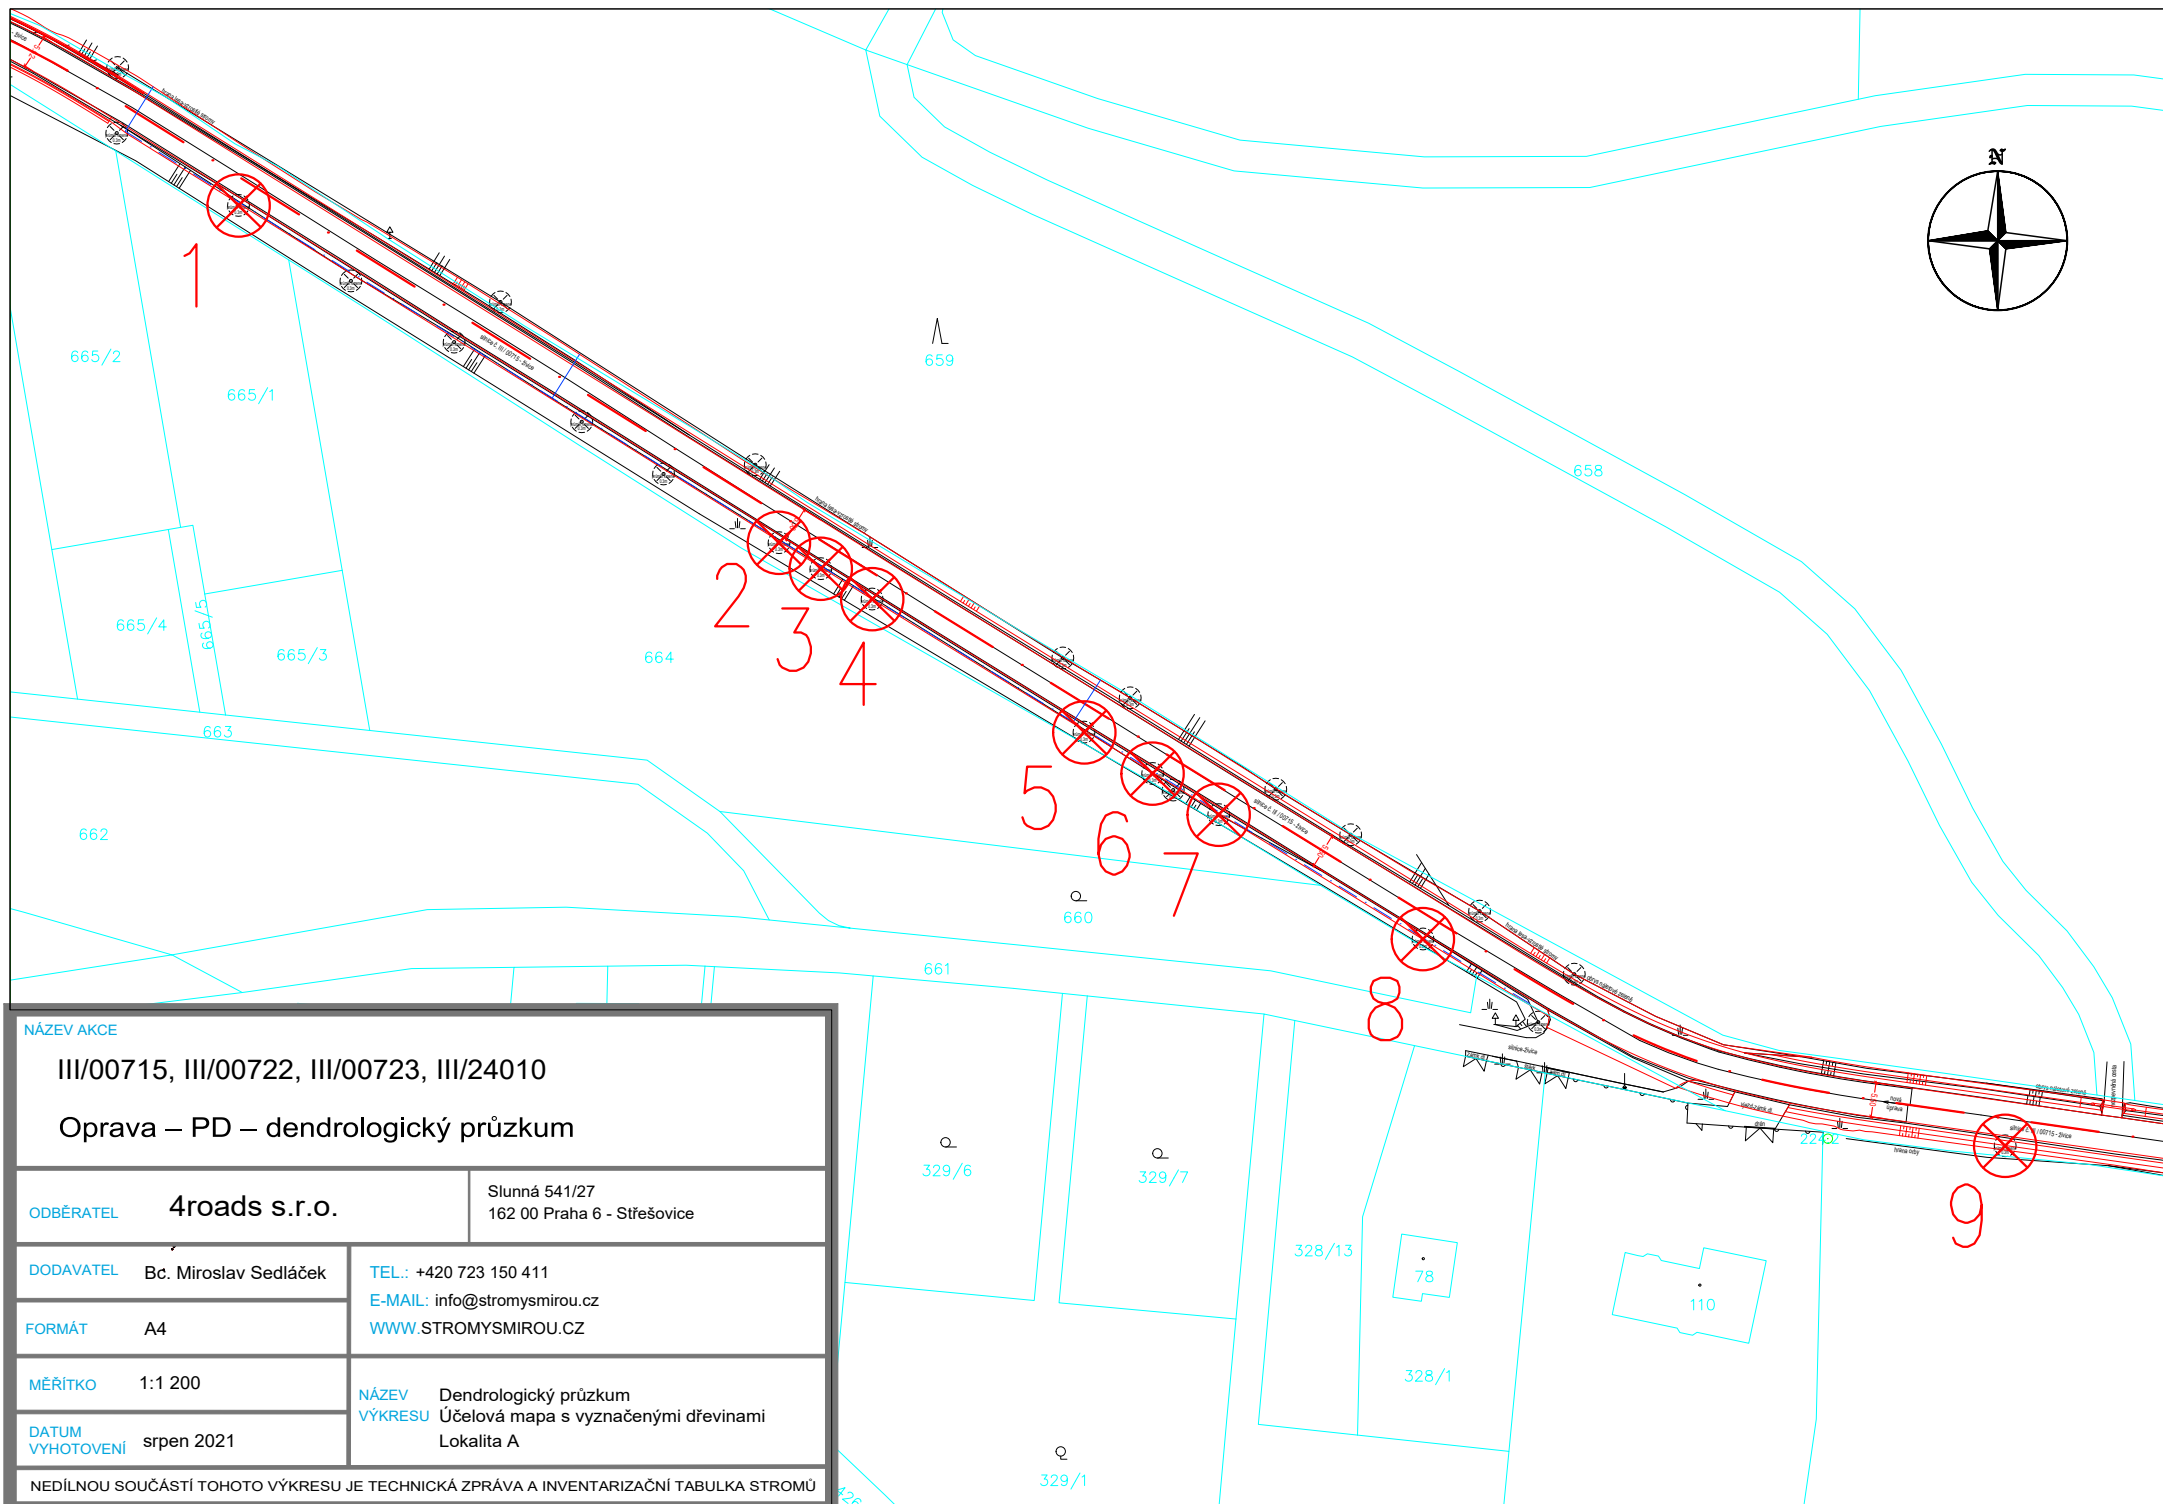
NÁZEV Dendrologický průzkum  
VÝKRESU Účelová mapa s vyznačenými dřevinami  
Lokalita A

Jedná se o 17 stromů (č. 1-17) v katastrálním území Malé Číčovice. Stromy rostou v extravilánu po obou stranách silnice.

Pořadové číslo	Lokalita	Taxon latinsky	Taxon česky	Obvod kmene (náhradní)	Vitalita	Zdravotní stav	Sadovnická hodnota	Katastrální území	Parcelní číslo	Poznámka
1	A	<i>Fraxinus excelsior</i>	jasan ztepilý	132	1	2	3	Malé Čičovice	633	Řezné rány na kmeni o průměru až 15 cm, částečně zahojené. Jednostranná koruna, náklon do pole.
2	A	<i>Fraxinus excelsior</i>	jasan ztepilý	104	2	3	4	Malé Čičovice	633	Poškození na bázi kmene a odříznutý slabý kmínek u báze kmene. Velký řez směrem nad pole ve 3m. Těžiště nad pole.
3	A	<i>Fraxinus excelsior</i>	jasan ztepilý	73	1	2	3	Malé Čičovice	633	Poškozená báze kmene.
4	A	<i>Fraxinus excelsior</i>	jasan ztepilý	81	1	3	3	Malé Čičovice	633	Poškozená báze kmene, šířka 30 cm. Jednostranná koruna, náklon do pole.
5	A	<i>Fraxinus excelsior</i>	jasan ztepilý	93	1	2	3	Malé Čičovice	633	Drobný defekt na kmeni, jednostranná koruna s těžištěm nad pole.
6	A	<i>Fraxinus excelsior</i>	jasan ztepilý	107	1	2	3	Malé Čičovice	633	Rána na bázi kmene na straně u silnice, šířka 22cm. Těžiště nad pole.

7	A	<i>Quercus robur</i>	dub letní	194	1	2	2	Malé Čičovice	633	Jednostranná koruna, náklon do pole. Větší řezné rány ve směru do pole.
8	A	<i>Quercus robur</i>	dub letní	194	1	2	2	Malé Čičovice	633	Velký řez na kmeni o průměru 30 cm ve 2 m výšky a ve směru do pole, zavalující se. Těžiště nad pole.
9	A	<i>Prunus domestica</i>	švestka domácí	121	4	3	4	Malé Čičovice	633	Prosychající, velké suché větve. Velký řez na kmeni. Husté výmladky z podnože <i>Prunus cerasifera</i> .
10	B	<i>Prunus domestica</i>	švestka domácí	112	3	3	3	Malé Čičovice	633	Velké řezy, poškozený kmen. Husté výmladky z podnože <i>Prunus cerasifera</i> .
11	B	<i>Prunus domestica</i>	švestka domácí	135	3	4	4	Malé Čičovice	633	Velké řezy, vylomená kosterní větev. Husté výmladky z podnože <i>Prunus cerasifera</i> .
12	B	<i>Prunus domestica</i>	švestka domácí	101	3	4	4	Malé Čičovice	633	Velké řezy, velké suché větve v koruně. Husté výmladky z podnože <i>Prunus cerasifera</i> .

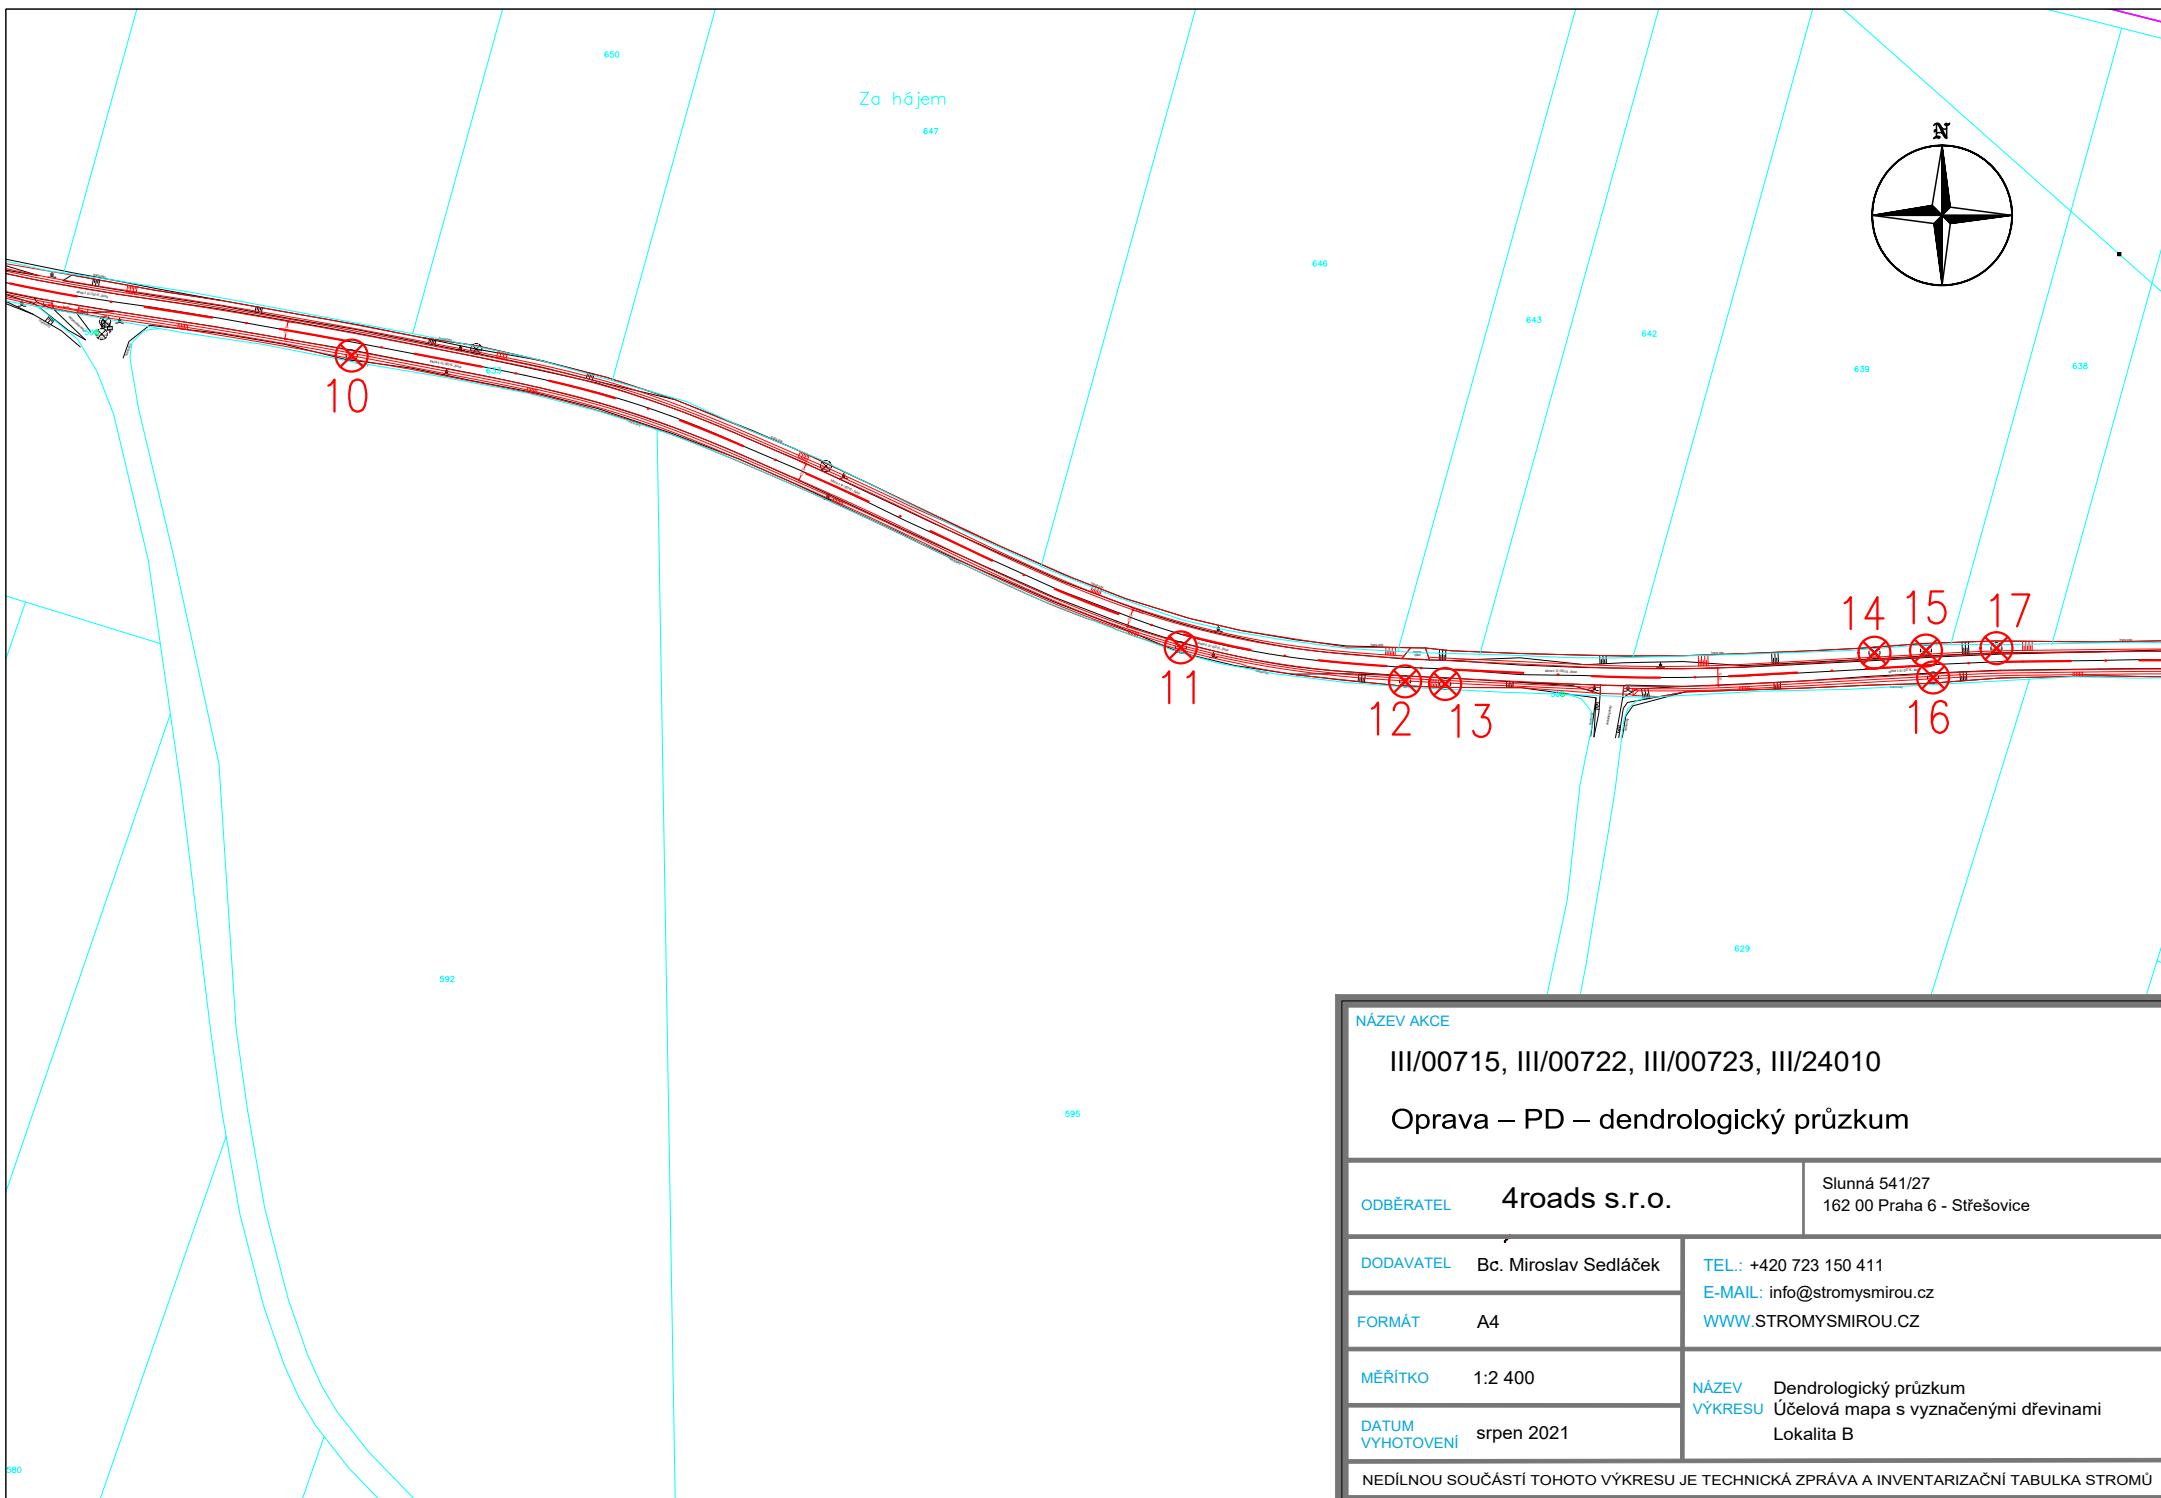
NÁZEV Dendrologický průzkum  
VÝKRESU Účelová mapa s vyznačenými dřevinami  
Lokalita B

13	B	<i>Prunus domestica</i>	švestka domácí	113	2	2	3	Malé Čičovice	633	Částečně prosychající koruna. Husté výmladky z podnože <i>Prunus cerasifera</i> .
14	B	<i>Prunus domestica</i>	švestka domácí	121	3	3	4	Malé Čičovice	633	Prosychající koruna, velké řezy na kmeni. Husté výmladky z podnože <i>Prunus cerasifera</i> .
15	B	<i>Prunus domestica</i>	švestka domácí	113	4	4	4	Malé Čičovice	633	Defekty na kmeni, velké suché větve a velké řezy v koruně. Husté výmladky z podnože <i>Prunus cerasifera</i> .
16	B	<i>Prunus domestica</i>	švestka domácí	97	5	5	5	Malé Čičovice	633	Suchý strom. Husté výmladky z podnože <i>Prunus cerasifera</i> .
17	B	<i>Prunus domestica</i>	švestka domácí	129	2	3	3	Malé Čičovice	633	Velký řez kosterní větve směrem do pole. Husté výmladky z podnože <i>Prunus cerasifera</i> .
18	C	<i>Prunus domestica</i>	švestka domácí	107	2	3	3	Lichoceves	269	Velký řez kosterní větve směrem do pole. Husté výmladky z podnože <i>Prunus cerasifera</i> .

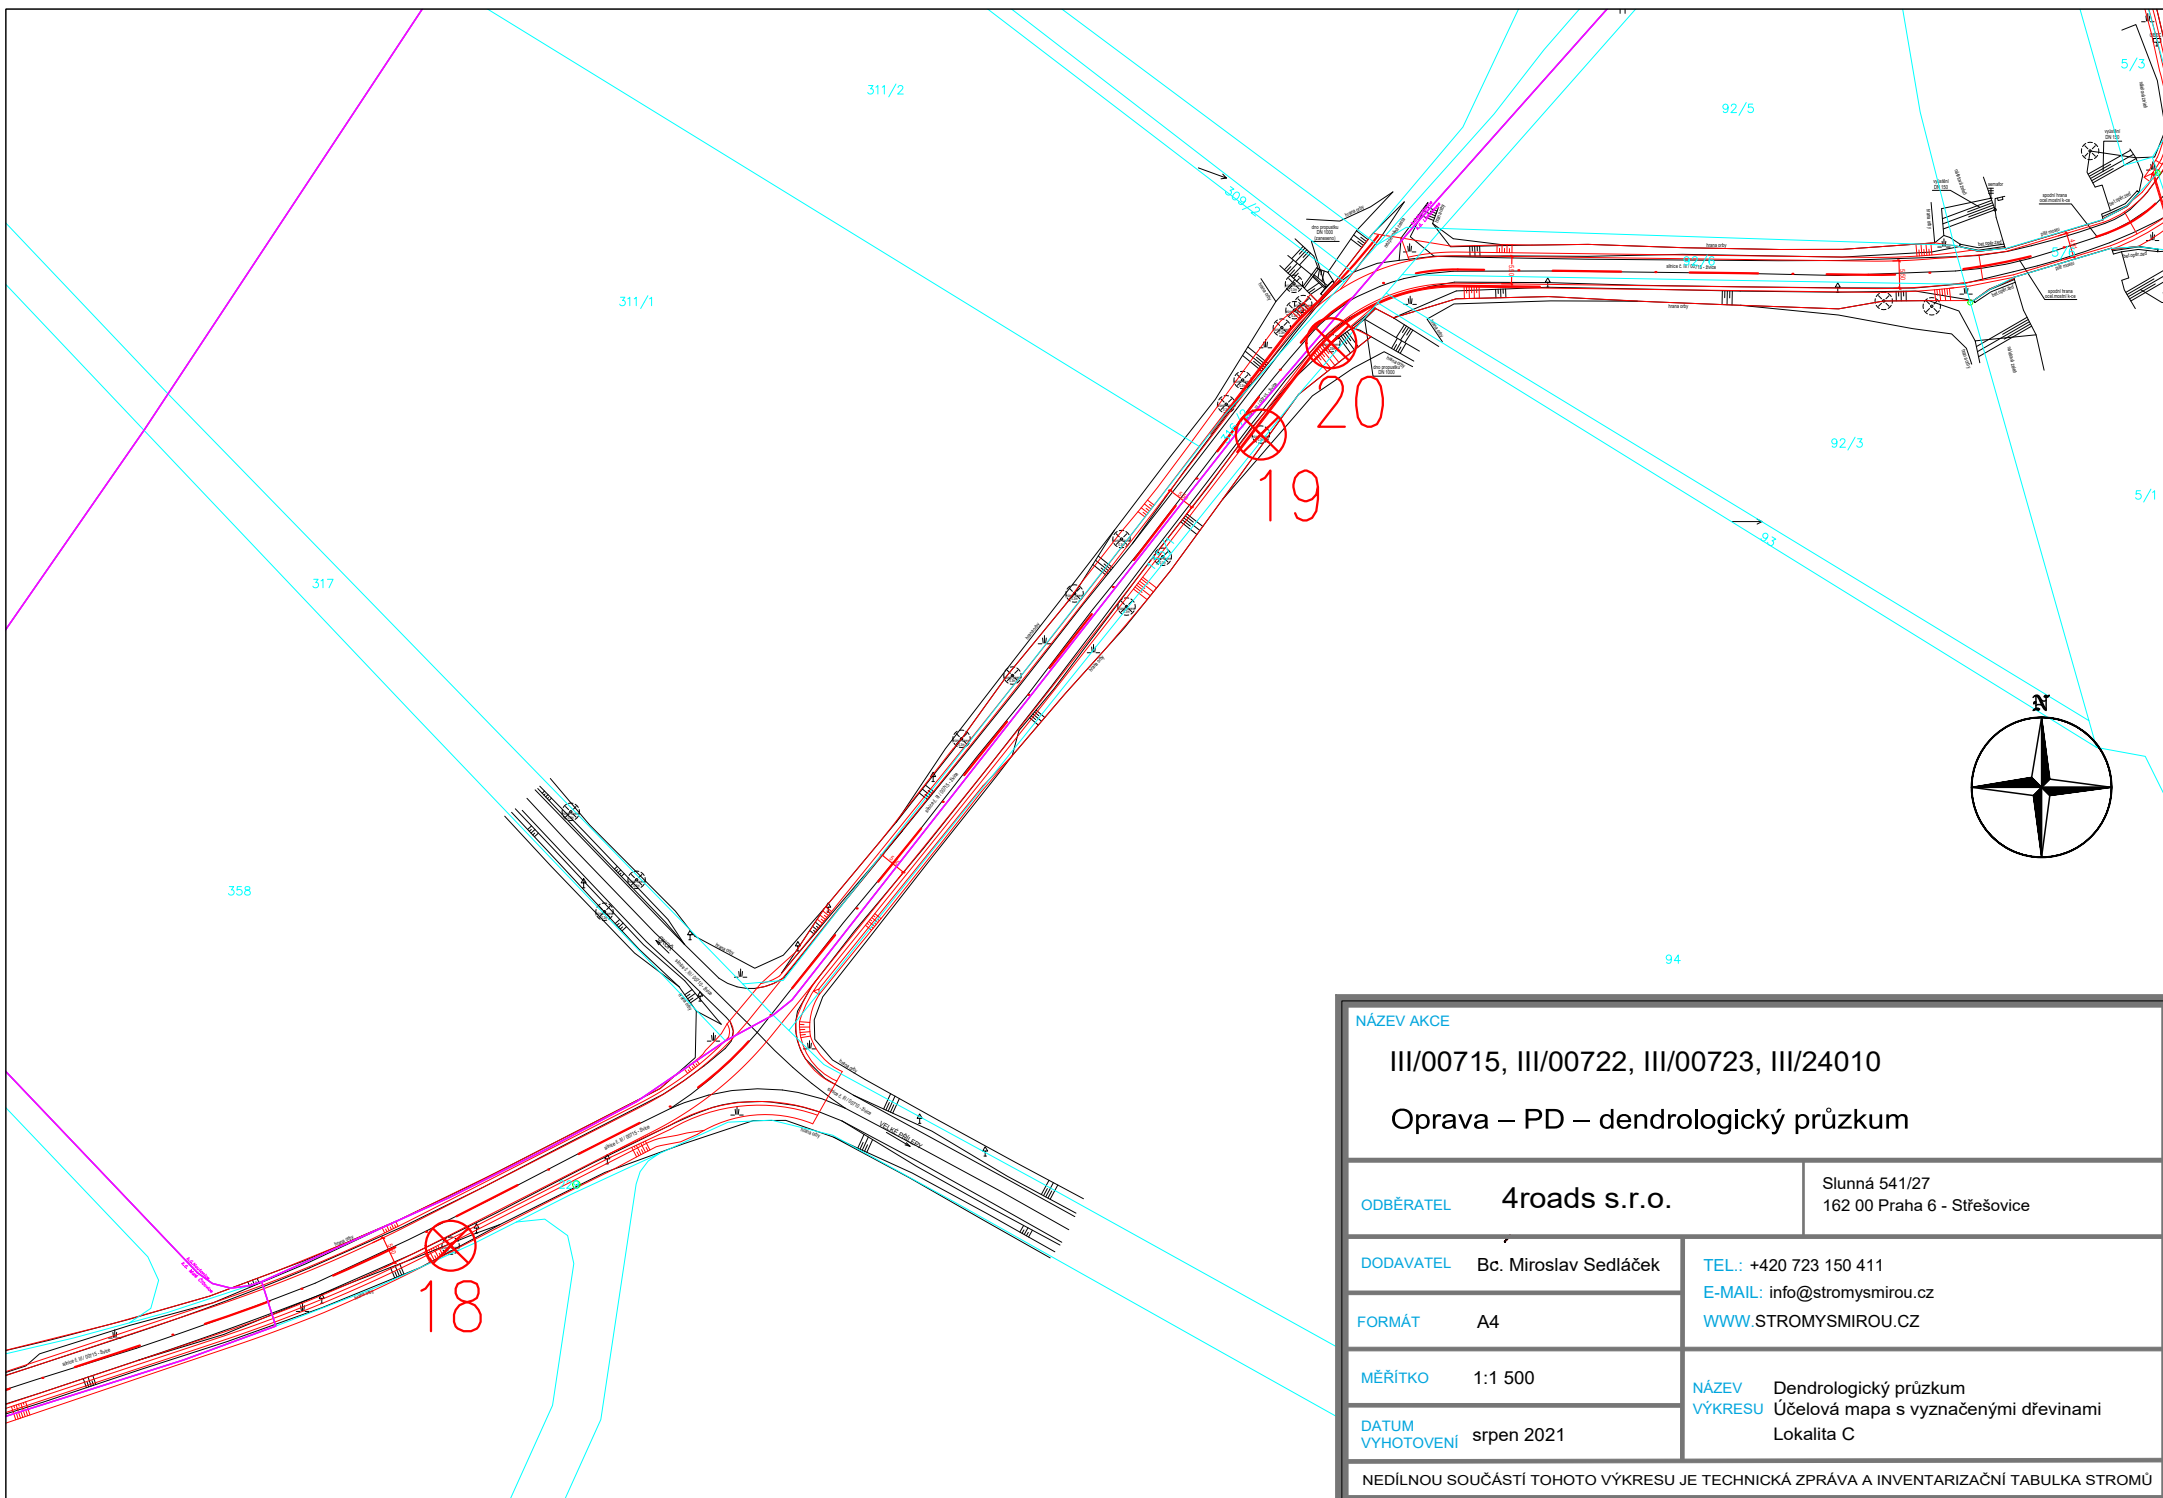
Jde o 3 stromy (č. 18-20) v katastrálním území Lichoceves. Stromy rostou v extravilánu nedaleko křižovatek.

19	C	<i>Prunus cerasifera</i>	myrobalán třešňový	69	1	3	3	Lichoceves	135/1	Obvody 50, 29, 25, 22, 17 – měřeno 5 nejsilnějších. Pařezové výmladky z podnože, mnohokmen.
20	C	<i>Prunus domestica</i>	švestka domácí	127	3	4	5	Lichoceves	135/1	Rozsáhlé poškození kmene ve směru od pole. Náklon nad silnici. Husté výmladky z podnože <i>Prunus cerasifera</i> .
21	D	<i>Fraxinus excelsior</i>	jasan ztepilý	57	1	2	4	Noutonice	300/4	Obvody 44 a 37. Tlakové větvení na bázi kmene.

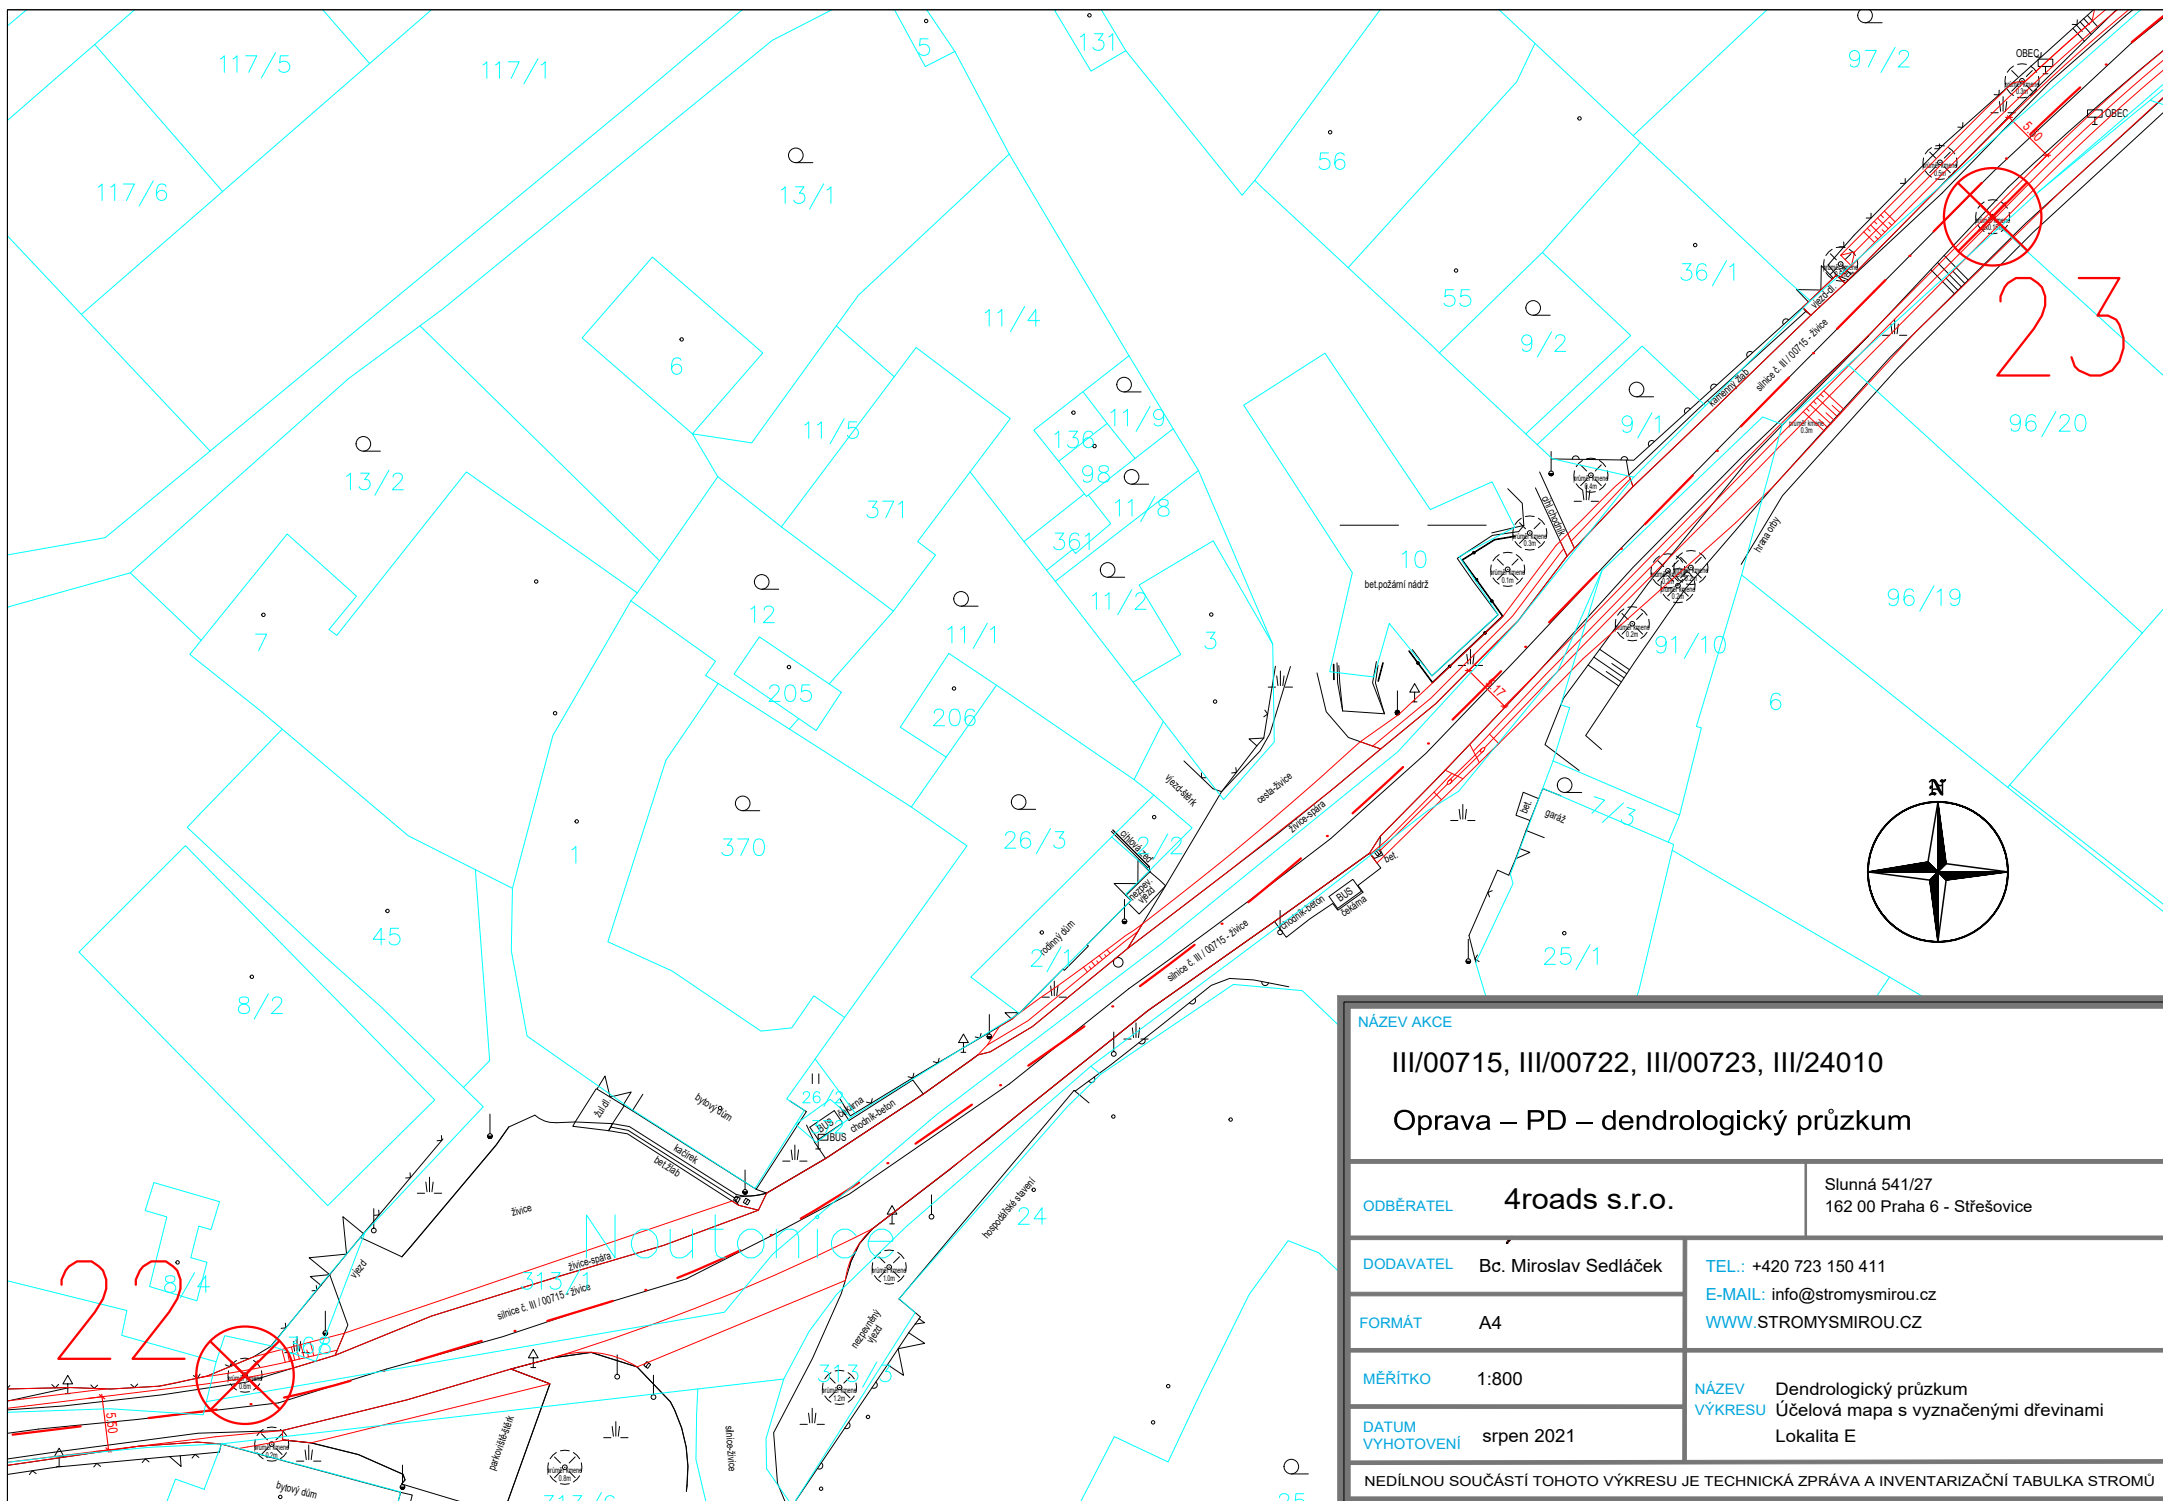
3 stromy (č. 21-23) blízko intravilánu a v intravilánu (lípa č. 22). Katastrální území je Noutonice.

22	E	<i>Tilia cordata</i>	lípa malolistá	192	1	2	2	Noutonice	313/1	Sekundární koruna. Pravděpodobně dutina ve starých řezech kosterních větví. Velká suchá větev v koruně.
23	E	<i>Fraxinus excelsior</i>	jasan ztepilý	104	3	4	5	Noutonice	348/3	Obvody 80 a 67. Tlakové větvení na bázi kmene, rozsáhlá poškození kmene. Dřevokazná houba hnojník ( <i>Coprinus sp.</i> ) v okolí báze kmene. Dřevokazná houba rezavec štětinatý ( <i>Inonotus hispidus</i> ). Podkorní hmyz lýkohub jasanový ( <i>Hylesinus fraxini</i> ). Velké suché větve v koruně.
24	F	<i>Prunus cerasifera</i>	myrobalán třešňový	63	1	2	2	Svrkyně	615	Jednostranná koruna, výmladky na bázi kmene.
25	G	<i>Pyrus communis</i>	hrušeň obecná	144	1	2	2	Svrkyně	178	Řezy v koruně, ulomená větev směrem k silnici.
26	G	<i>Acer negundo</i>	javor jasanolistý	116	1	2	3	Svrkyně	602	Množství výmladků na bázi kmene i v koruně.
27	H	<i>Fraxinus excelsior</i>	jasan ztepilý	149	1	2	3	Holubice v Čechách	568	Vyrůstá v těsné blízkosti zdi můstku. Tlakové větvení ve 2 m. Rána nad tlakovým větvením na silnější kosterní větvi ve směru od silnice. Jednostranná koruna s těžištěm nad pole.

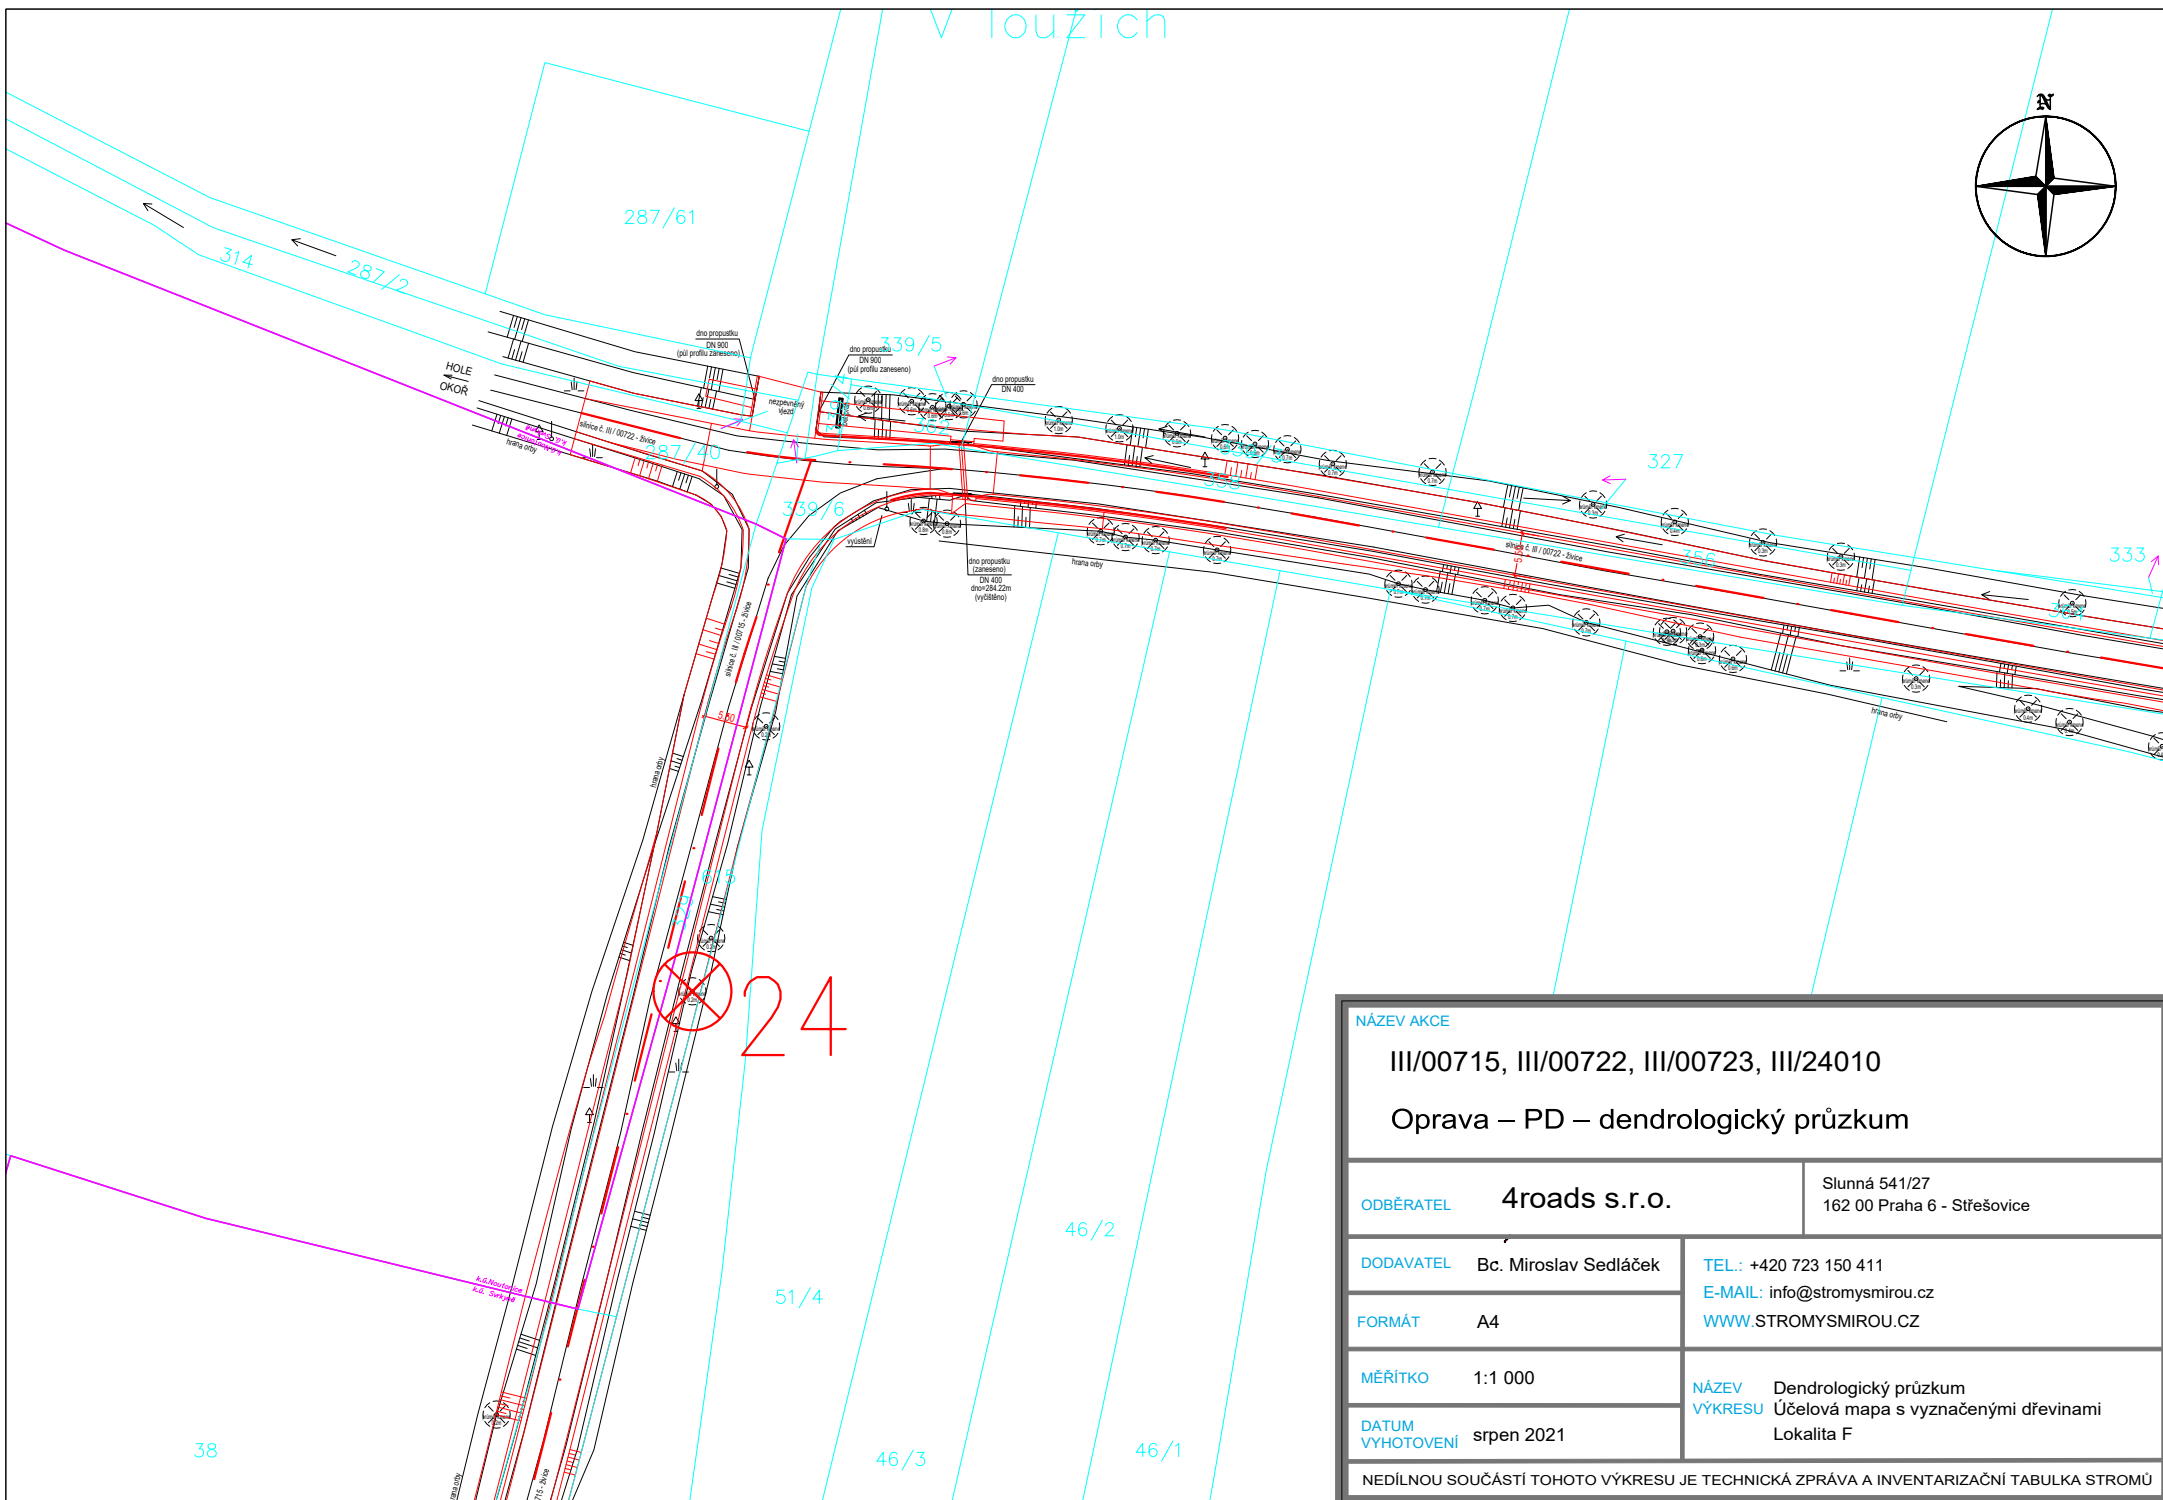
Další 3 stromy (č. 24, 25 a 26) vyrůstají v katastrálním území Svrkyně. Stromy rostou v extravilánu.

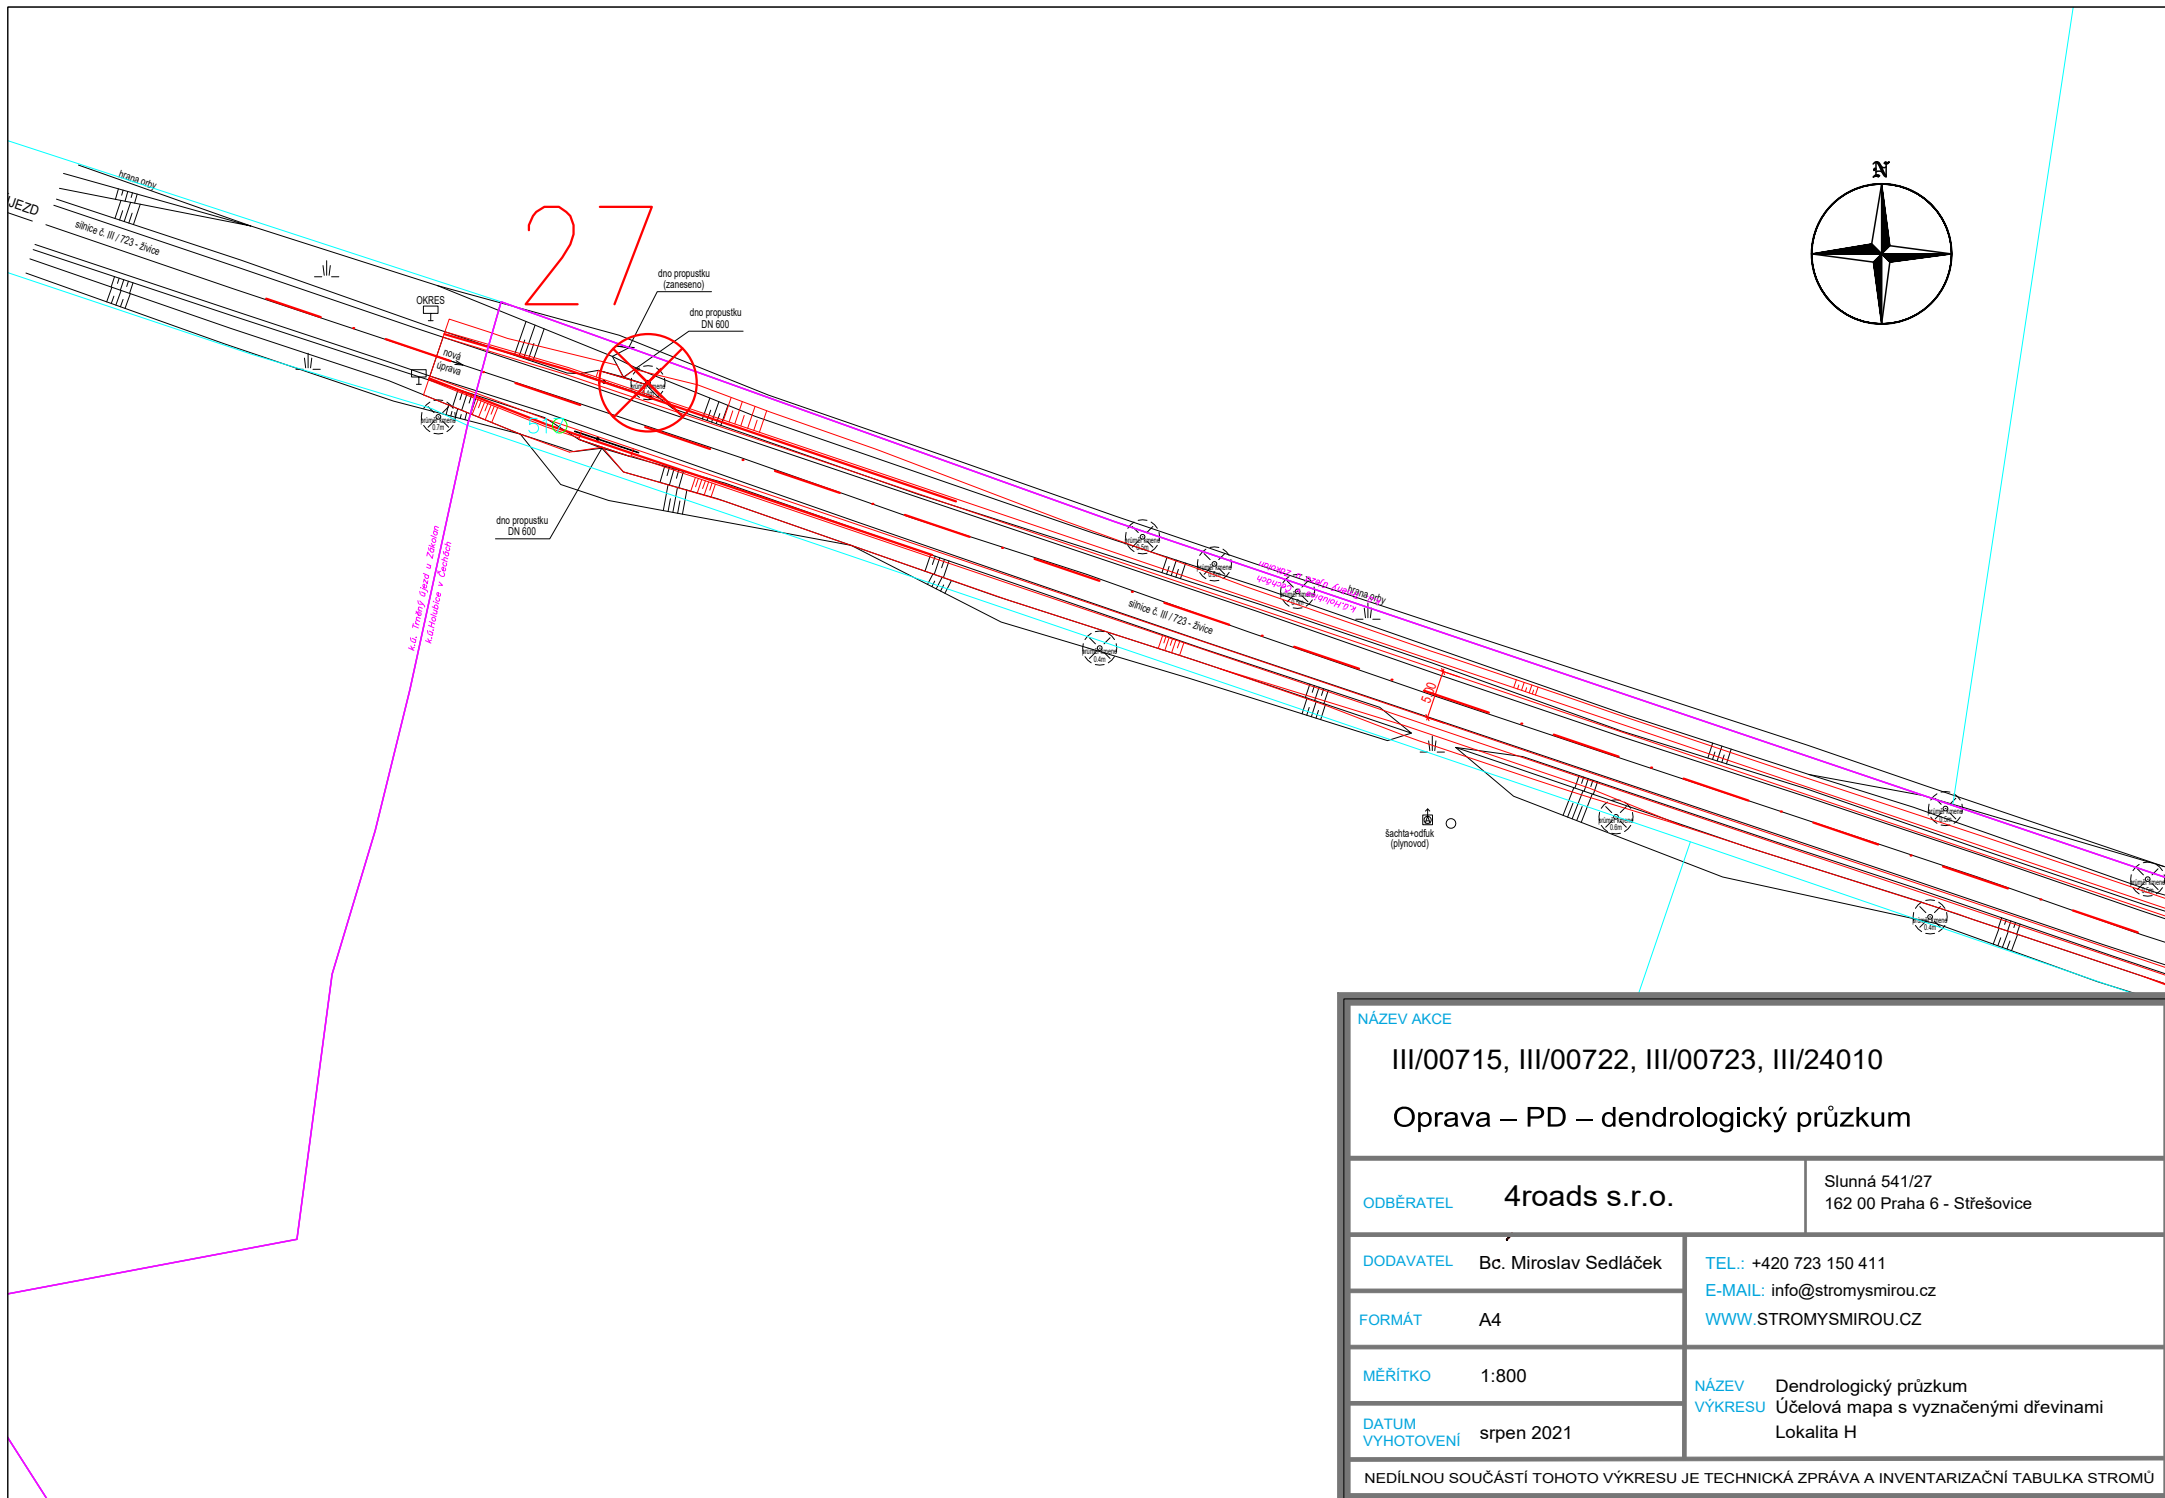
jedná se o jeden strom (č. 27) v katastrálním území Holubice v Čechách. Jasan ztepilý roste v těsné blízkosti kamenného můstku.
