Kraj:	Středočeský	Čís.sm.obj.:	S-3645/00066001/2020
Katastrální území:	Malé Číčovice, Lichoceves, Noutonice, Svrkyně, Kamýk u Velkých Přílep, Kozinec, Holubice v Čechách, Trněný Újezd u Zákolan	Čís.akce:	20071
Akce:	<b>III/00715, III/00722, III/00723, III/24010, oprava - PD</b>	Datum:	02/2022
Část:	<b>Dokladová část</b>	Formát:	A4
Příloha:	<b>Dendrologický průzkum</b>	Měřítko:	-
		Stupeň:	PDPS
		Číslo přílohy:	7.2
			Číslo kopie:

# DENDROLOGICKÝ PRŮZKUM

Předmět: **III/00715, III/00722, III/00723, III/24010  
oprava – PD – dendrologický průzkum**

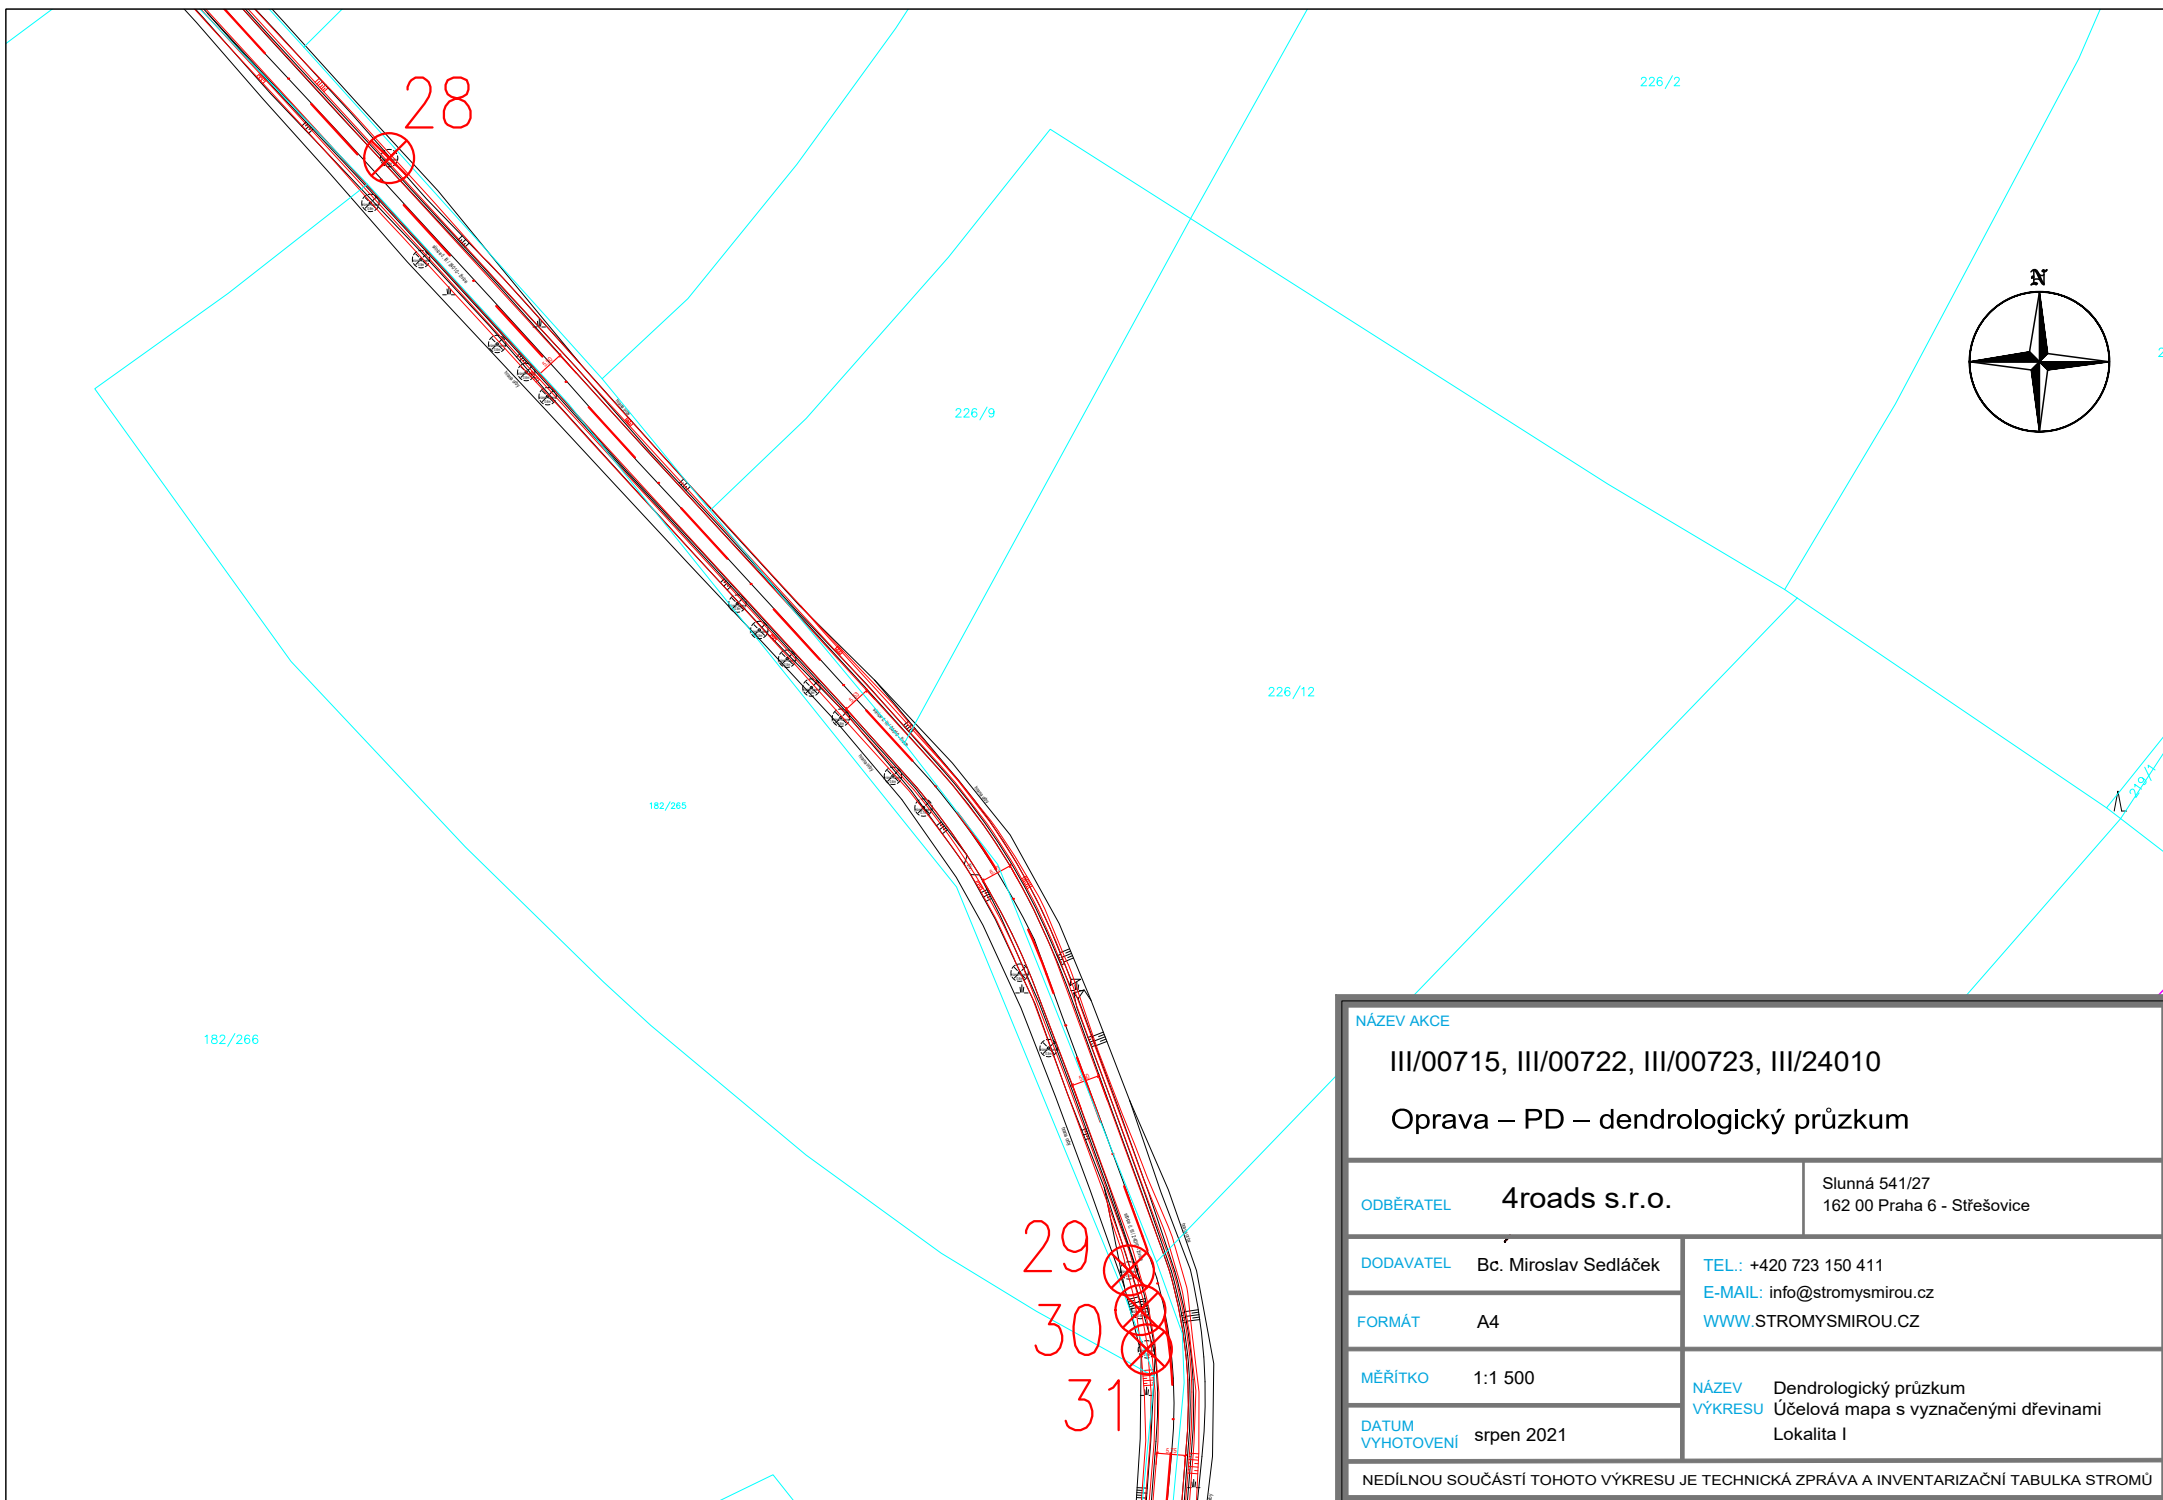
Poslední 4 stromy (č. 28-31) se vyskytují v katastrálním území Kamýk u Velkých Přílep. Stromy rostou v extravilánu nedaleko obce.

28	I	<i>Pyrus communis</i>	hrušeň obecná	188	2	4	4	Kamýk u Velkých Přílep	264	Rozsáhlé poškození kmene – vylomené tlakové větvení od 2m k bázi kmene.
29	I	<i>Pyrus communis</i>	hrušeň obecná	124	1	3	2	Kamýk u Velkých Přílep	264	Poškozená báze kmene, větší řezy na kmeni a v koruně.
30	I	<i>Pyrus communis</i>	hrušeň obecná	112	4	4	4	Kamýk u Velkých Přílep	264	Výmladnost na bázi koruny. Velký řez u kmene.
31	I	<i>Pyrus communis</i>	hrušeň obecná	123	2	2	2	Kamýk u Velkých Přílep	264	Řezy na kmeni.
