Datum:
03/2021

II/621 A III/26124 LIBĚCHOV – HR. KRAJE, REKONSTRUKCE

DENDROLOGICKÝ PRŮZKUM

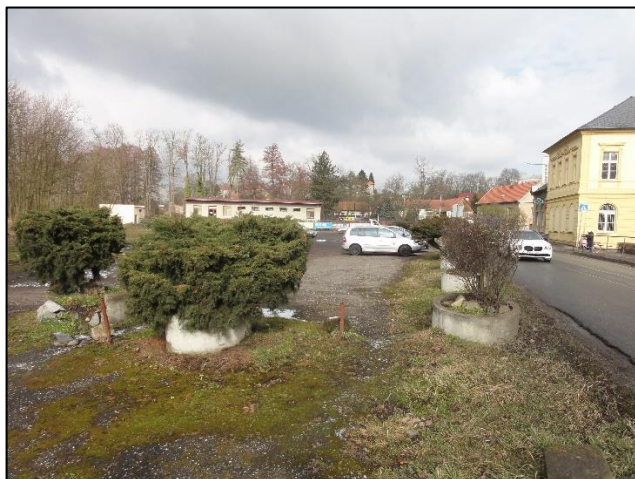
Záměr začíná v zastavěném území sídla Liběchov, v centrální části zástavby se dřeviny zpravidla nenacházejí, lze je nalézt až na soukromých oplocených pozemcích mimo zábor stavby. Po obvodu parkoviště zámku Liběchov se nachází několik dřevin vysazených v betonových květináčích, ty jsou vlivem růstu dřeviny často degradovány. Na okraji parkoviště roste (dožívá) jeden javor mléč (*Acer platanoides*).

Obr.1: Prostor parkoviště v Liběchově (položka č. 3-11)

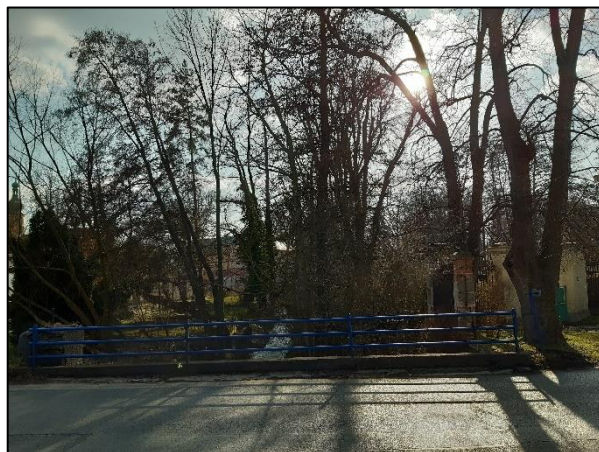
Další dřeviny se nacházejí na břehových hranách potoka Liběchovka, a to po obou stranách jeho přemostění. Po levé straně jde o dominantní lípu velkolistou (*Tilia platyphyllos*) a ořešák královský (*Juglans regia*). Po pravé straně společně s navazujícím prostorem náměstíčka bylo vysazeno stromořadí jírovců maďalů (*Aesculus hyppocastanum*). Jírovce jsou šlechtěny pomocí řezů „na hlavu“, kdy korunu tvoří převážně sekundární výhony. Vlivem této skutečnosti je četnější přítomnost dutin v místech po odřezu silných větví. Koryto potoka je doplněno nálety křovin.

Obr.2: Potok Liběchovka s břehovými porosty a dominantní lípou velkolistou a ořešákem královským (položka č. 13-16)

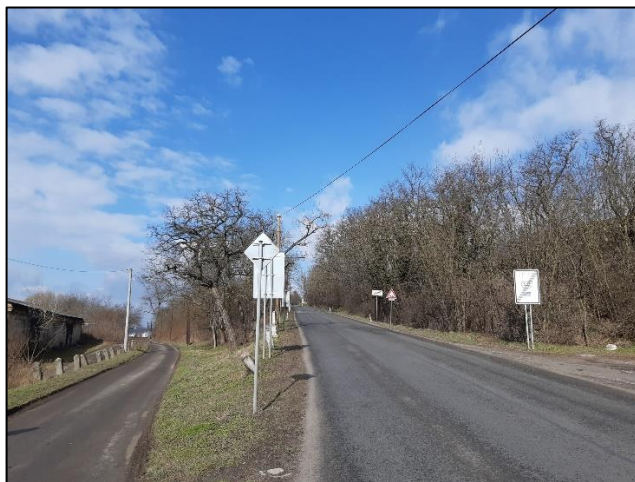
Obr.3: Prostor napojení ulice Nádražní na II/261 s hustými porosty (položka č. 20-26, 138, 154-157)

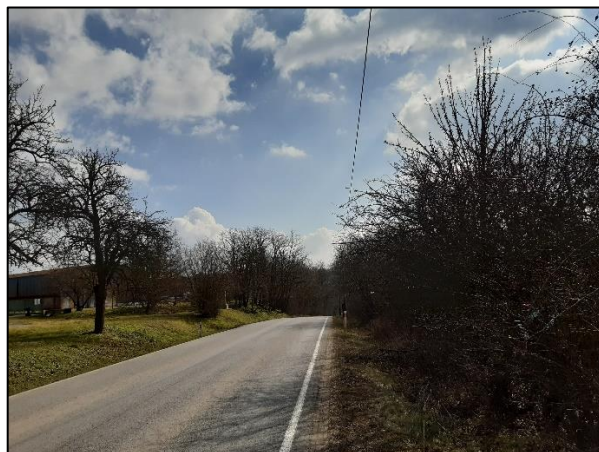
V navazujícím úseku roste po levé straně pás náletů slivoní (*Prunus sp.*), místy doplněné o vzrostlé hrušně obecné (*Pyrus communis*). Pravděpodobně jde o fragment původního hrušňového stromořadí, které se podél silnice II/261 nacházelo a nyní je přítomné jen výskytem ojedinělých dřevin, jak bylo následně zjištěno v dalších úsecích podél II/261. Pravá strana komunikace je bez vegetace.

Obr.4: Okrajová část Liběchova s nálety, po levé straně se stromořadím (položka č. 29, 132-136)

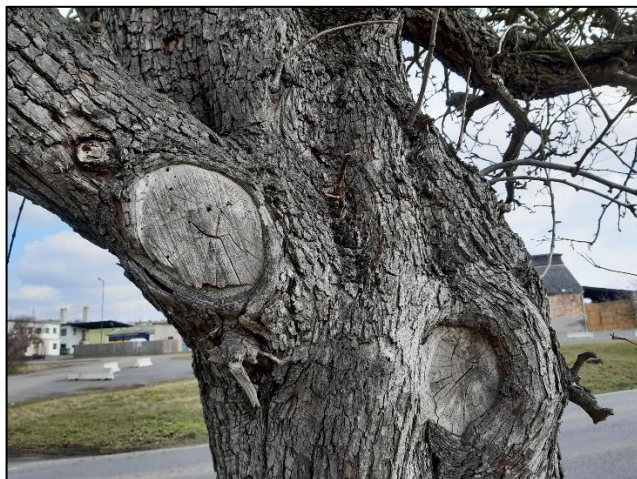
Ve zbývajícím úseku silnice II/261 až na hranici Středočeského kraje se nacházejí fragmenty původního hrušňového stromořadí, zpravidla se jedná o staré jednice, místy poznamenané řezy, které byly pravděpodobně provedeny za účelem údržby samotné komunikace nebo pro potřeby obhospodařování sousední zemědělské půdy. Ojediněle zde lze nalézt další dřeviny, často jde o vzrostlejší nálety dřevin, kdy byl jeden kmen z vícekmennů ponechán a zbývající byly odstraněny. Po obou stranách silnice je současně patrné starší kácení křovin (pravděpodobně původních náletů slivoní), které nyní obráží.

Obr.5: Příklad ořezu silnějších větví na starých hrušních

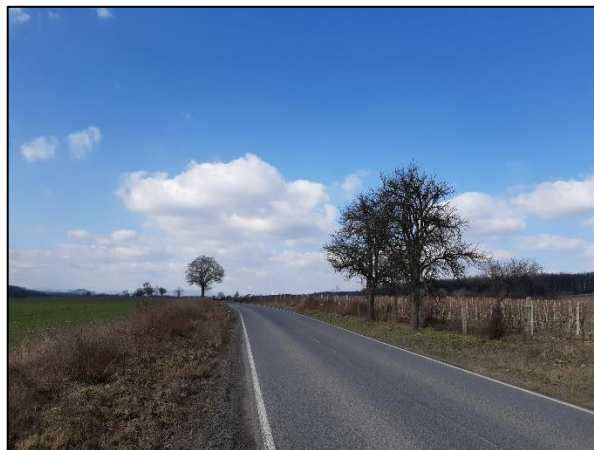
Obr.6: Fragmenty původního hrušňového stromořadí podél II/261 (položka č. 78 v pozadí, 115-117)

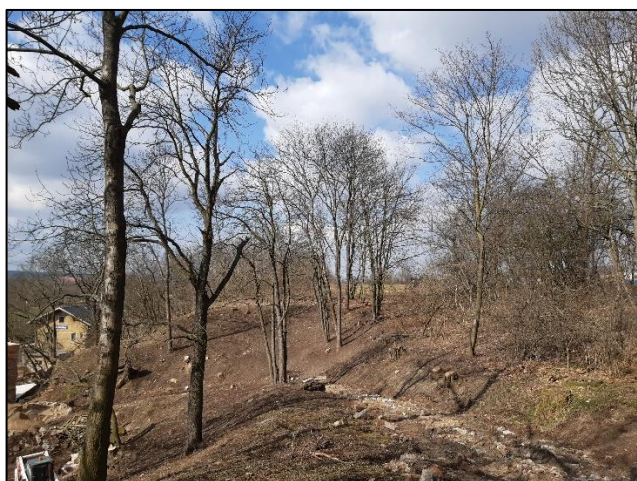
U železniční stanice Liběchov lze zaznamenat nový průsek pro cestu, který propojuje silnici II/261 a budovou nádraží. Došlo zde proto k odstranění části souvislého porostu. Zbývající část porostů tvoří opět především trnovník akát (*Robinia pseudoacacia*). Tatáž dřevina roste u vjezdu do průmyslového areálu. V roce 2021 u ní byla výškově sesazena koruna a odstraněny některé kmeny.

Obr.7: Částečně smýcený porost u železniční stanice Liběchov (položky č. 55 – 66)

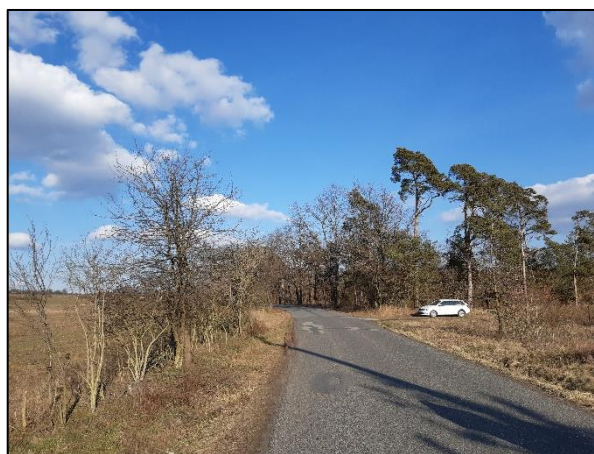
Obr.8: Prostor před lesem u napojení silnice III/26124 na II/261 (položka č. 175, 176, 245-248)

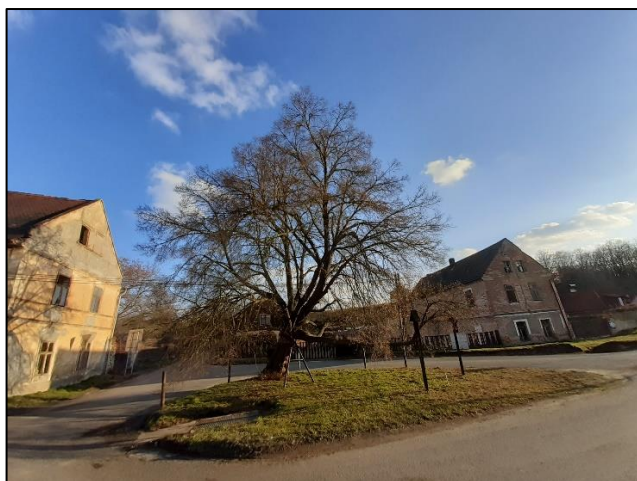
Dle rozhodnutí, kterým byla strom vyhlášen za památný podle §46 zákona č. 114/1992 Sb., ve znění pozdějších předpisů, byla původní lípa rozlomena vichřicí v roce 20.7.1967. Nicméně díky vitalitě stromu došlo k jeho regeneraci. Dle ústředního seznamu ochrany přírody vedeného AOPK nejsou pro památný strom stanovena žádná specifická opatření. Platí proto pro něj omezení daná obecně zákonem č. 114/1992 Sb.:

Zdravotní stav památného stromu je evidován jako silně poškozený, což vyžaduje potřebu zvýšeného monitoringu provozní bezpečnosti. Strom je zajištěn podpěrami. Některé stavební práce budou probíhat i v ochranném pásmu památného stromu. Konkrétně půjde o tyto aktivity:

Obr.9: Památný strom – Ješovická lípa (položka č. 215)

- Veškeré stavební práce musejí být provedeny se zvláštním zřetelem na současný zdravotní stav stromu, který je nyní zajištěn vzpěrami. Zdravotní stav stromu nesmí být zhoršen během realizace stavby a nesmí k němu dojít ani užíváním dokončené stavby.

- Zemní práce při rekonstrukci odvodnění silnice je nutno provádět výhradně ručně. Při rekonstrukci krytu vozovky musí být zajištěna ochrana kořenového systému stromy, pakliže bude zjištěno, že podrůstají pod těleso komunikace. Dle ČSN 83 9061 není dovoleno přetínat kořeny o průměru více jak 2 cm.

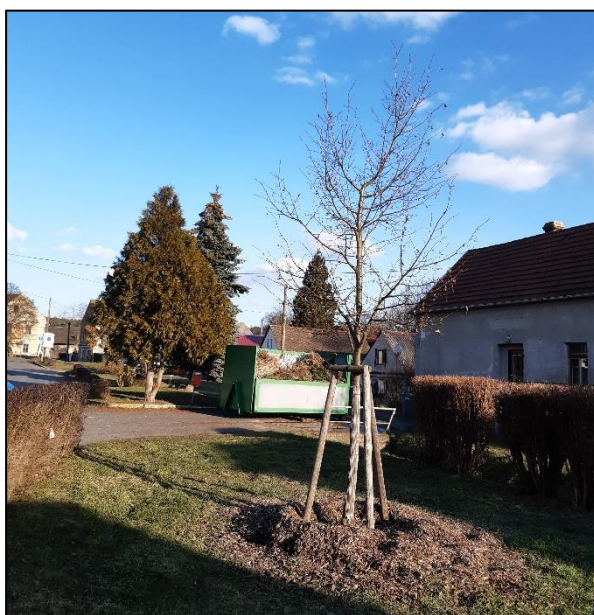
Před točnou autobusu se po pravé straně silnice nachází veřejný prostor doplněný o výsadby zpravidla okrasných dřevin. Jsou zde např. nízké živé ploty ptačího zobu obecného (*Ligustrum vulgare*), vzrostlejší smrky pichlavé (*Picea pungens*), nově vysazená lípa malolistá (*Tilia cordata*) nebo zerav západní (*Thuja occidentalis*).

Obr.10: Veřejný prostor v Ješovcích s nově vysazenou lípou malolistou (položka č. 203-214)
