ČÁST F

Objednatel:	KSÚS	Obec:	Svijany	Kraj:	STŘEDOČESKÝ KRAJ
Akce:	II/610 Svijany, most ev.č. 610-035 přes Jizeru před obcí Svijany			Datum	Stupeň
Část:	SOUVISEJÍCÍ DOKUMENTACE			06/2024	PDPS
Příloha:	DENDROLOGICKÝ PRŮZKUM			Souprava	Č. přílohy
					F.6

Název stavby	II/610 SVIJANY, MOST EV.Č. 610-035 PŘES JIZERU PŘED OBCÍ SVIJANY
Místo stavby	Svijany, Středočeský kraj
Katastrální území	Svijany [760749], Příšovice [736309], Žďár u Mnichova Hradiště [795046], Loukov u Mnichova Hradiště [687235]
Parcelní čísla části PD	viz příloha č. F.6.2 – Tabulka DP
Část dokumentace	Dendrologický průzkum

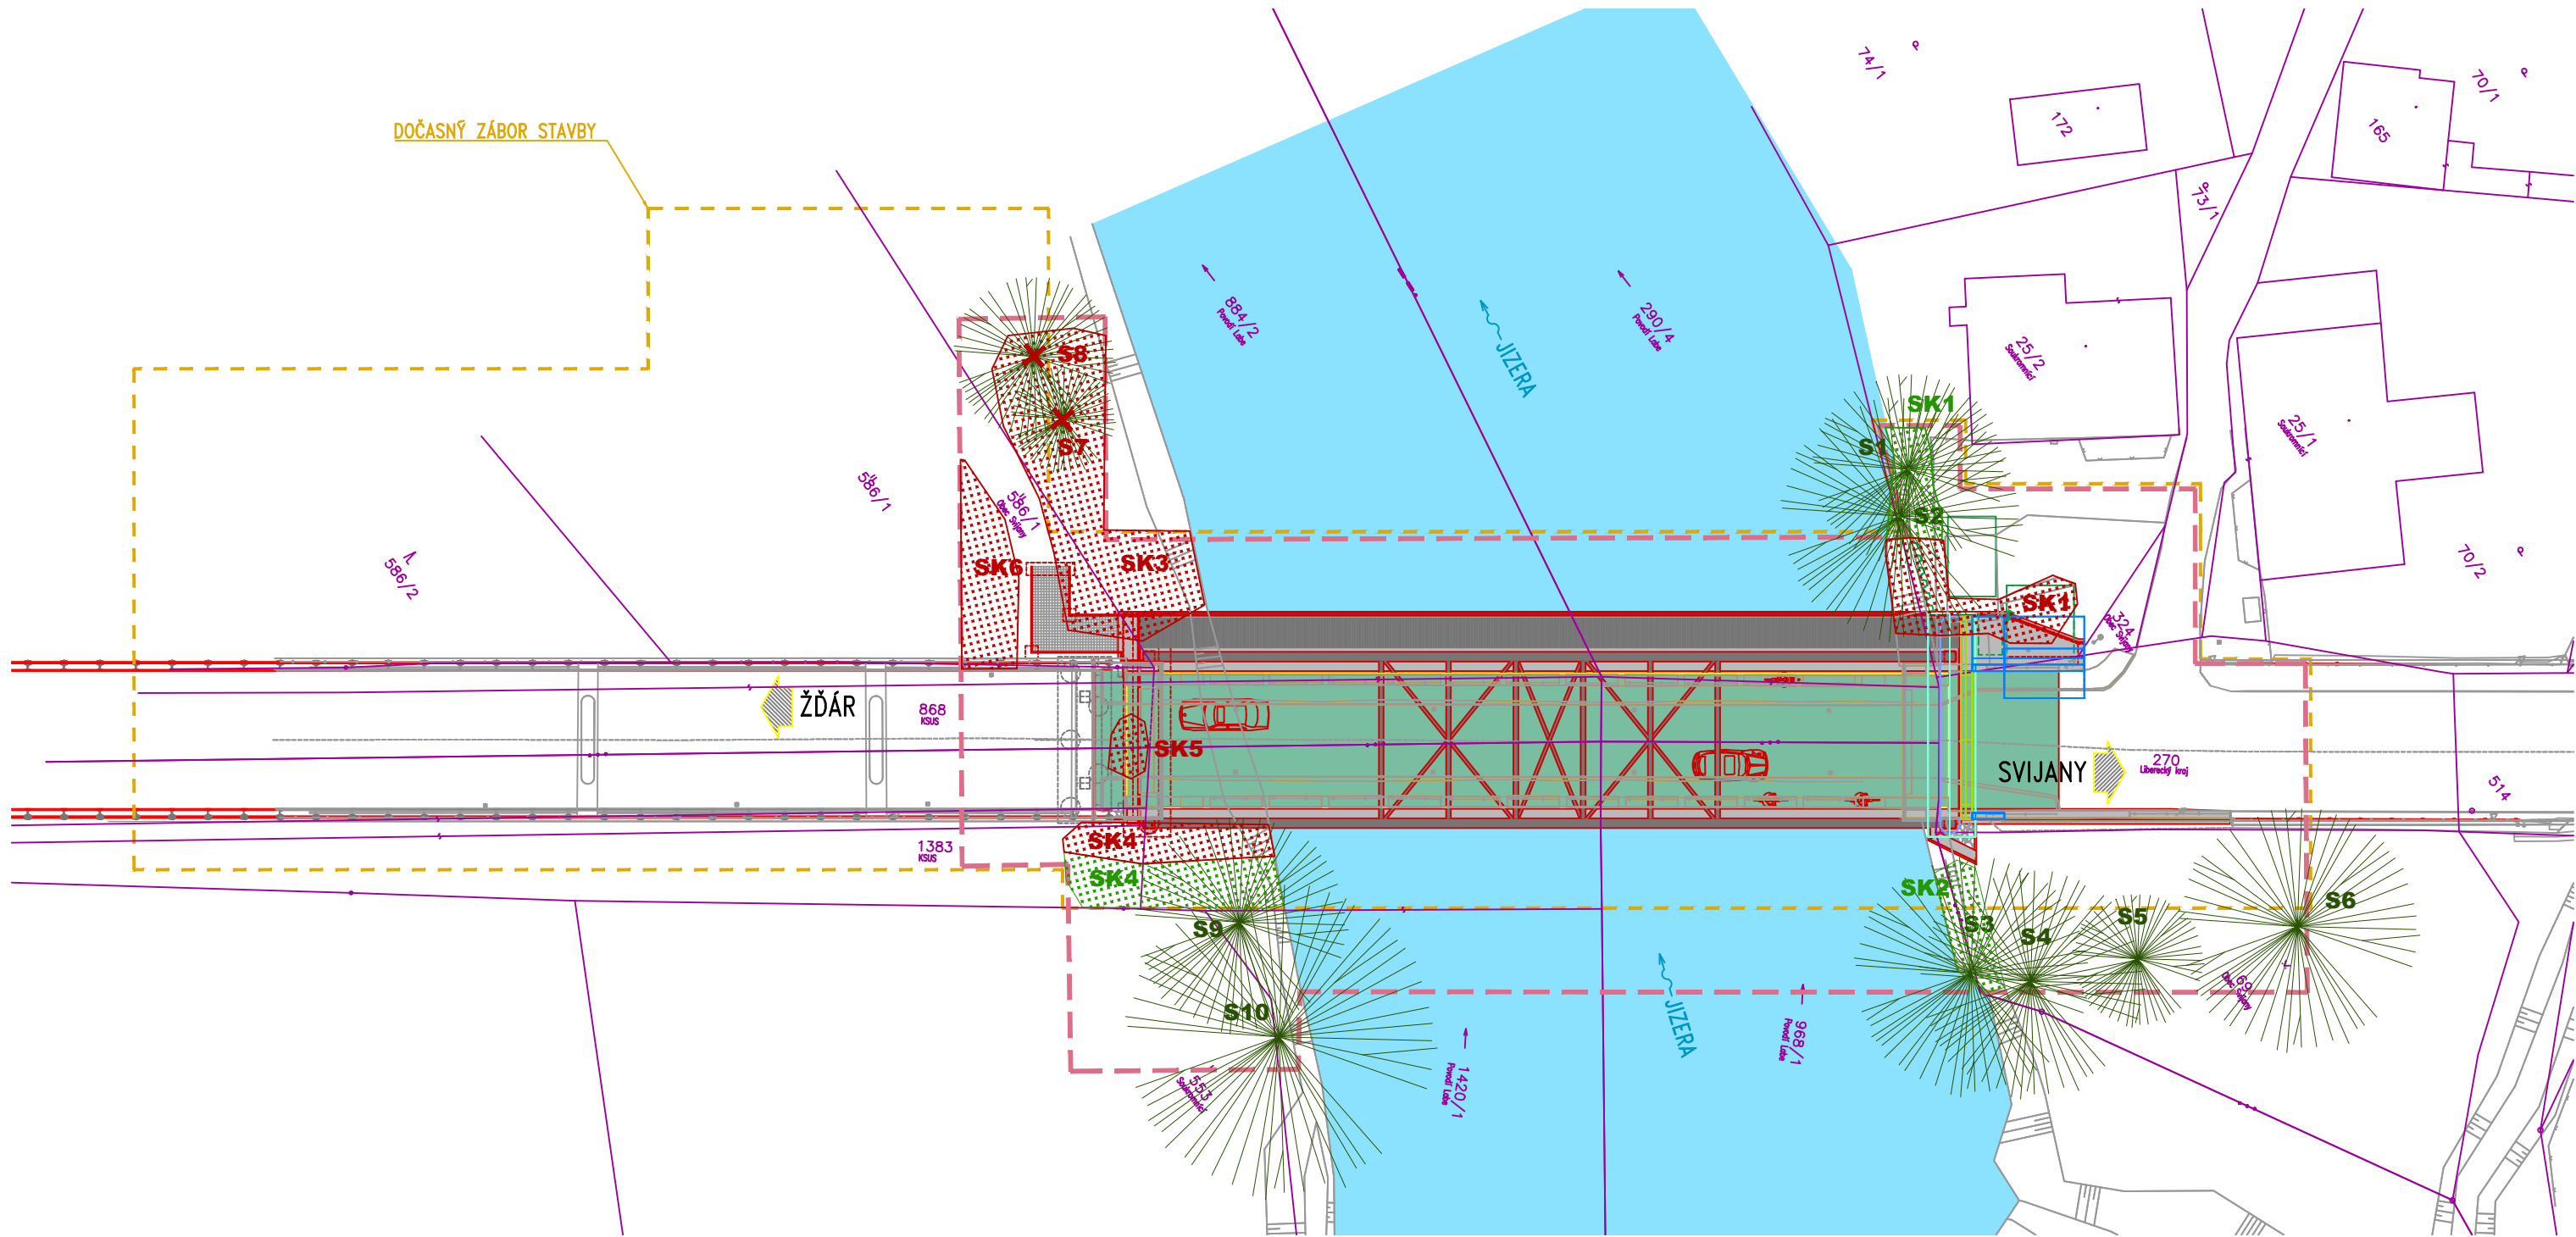
Objednatel:	KSÚS	Obec:	Svijany	Kraj:	STŘEDOČESKÝ KRAJ
Akce:	II/610 Svijany, most ev.č. 610-035 přes Jizeru před obcí Svijany			Datum	Stupeň
				06/2024	PDPS
				Souprava	Č. přílohy
Část:	F.6 DENDROLOGICKÝ PRŮZKUM				
Příloha:	SITUACE DENDROLOGIE A NÁVRHU KÁCENÍ				F.6.3

Ke kácení jsou navrženy porosty zasažené stavbou v rozsahu obvodu stavby a bezprostředně navazujících ploch. V rámci realizace stavby je nutná ochrana okolních zachovaných stromů a dodržení standardů ochrany dřevin dle ČSN 83 9061 Tech. veget. úprav v krajině – Ochrana stromů, porostů a vegetačních ploch při stavebních pracích.

S-KPP - postupné kácení s překážkou v dopadové ploše
S-KV - kácení volné
S-RLSP - lokální redukce směrem k překážce
