<table><tr> <td style="width: 50%;">Čís.sm.obj.:</td> <td>S-0823/DOP/2018</td> </tr></table>

**Název:** II/115 hr. m. Prahy - Lety, rekonstrukce, k. ú. Černošice, Dobřichovice  
Dendrologický průzkum

Předmětem dokumentace je průzkum a vyhodnocení stávajících dřevin rostoucích v záměru stavby 'II/115 hr. m. Prahy - Lety, rekonstrukce' v kat. území Černošice a Dobřichovice.

Průzkum byl proveden v červnu 2022.

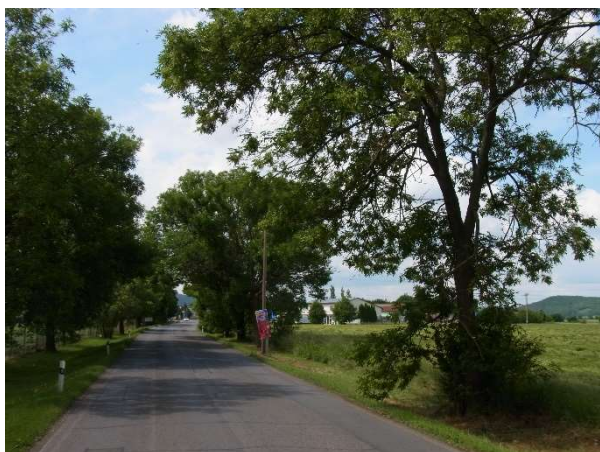
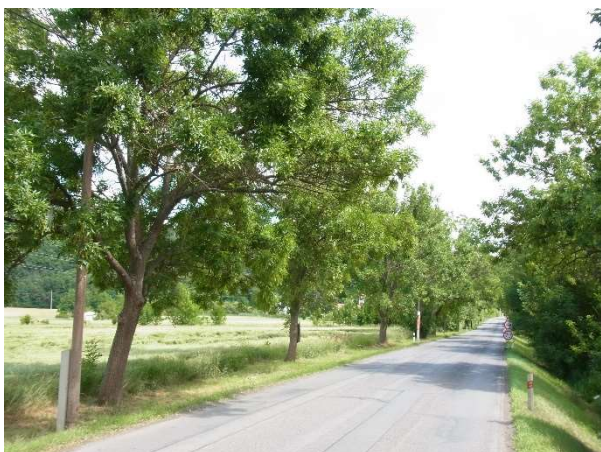
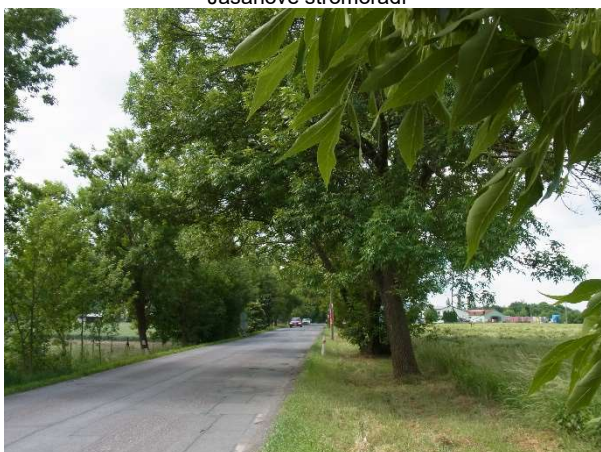
Jasanové stromořadí je celkově ve špatném zdravotním stavu. Většina jasanů má sníženou vitalitu. Některé stromy jsou již víceméně celé suché. To je překvapivé vzhledem ke stáří výsadeb (jsou relativně mladé) na hranici své životnosti. Jako možné vysvětlení se jeví kombinace suchého období s napadením nektrózou jasanu (*Chalara fraxinea*).

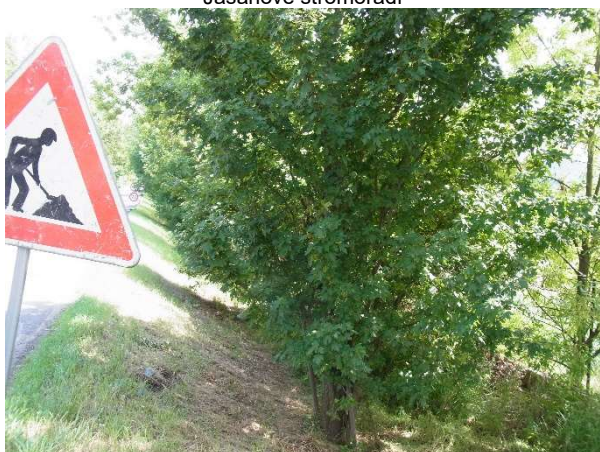
Javor č. 15

| Parc. číslo | Číslo | Název dřeviny latinsky a český | Obvod kmene v cm | Průměr kmene v cm | Výška (m) | Báze koruny (m) | Průměr koruny (m) | Rozsah skupiny (m²) | Zdravotní stav | Vitalita | Sadovníká hodnota | Poznámky |
|--|---|--|--|---|---|---|---|---|---|---|---|---|
| 1823/5 | 15 | Acer campestre | javor babyka | 62 | 7 | 1 | 4 | | 1 | 1 | 3 | silně vymlazuje, nezapěstovaná koruna, zbytky okulování |

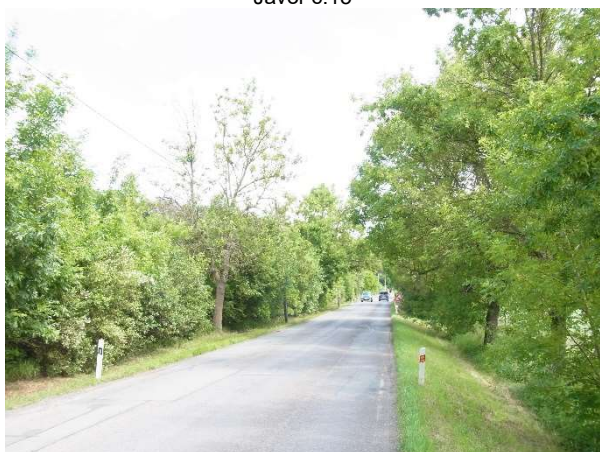
Jasan č.23 se zbytkovou vitalitou

| Parc. číslo | Číslo | Název dřeviny latinsky a český | Obvod kmene v cm | Průměr kmene v cm | Výška (m) | Báze koruny (m) | Průměr koruny (m) | Rozsah skupiny (m²) | Zdravotní stav | Vitalita | Sadovníká hodnota | Poznámky |
|--|---|--|--|---|---|---|---|---|---|---|---|---|
| 145/1 | 23 | Fraxinus excelsior | jasan ztepilý | 121 | 10 | 2 | 10 | | 4 | 4 | 5 | zbytková vitalita |

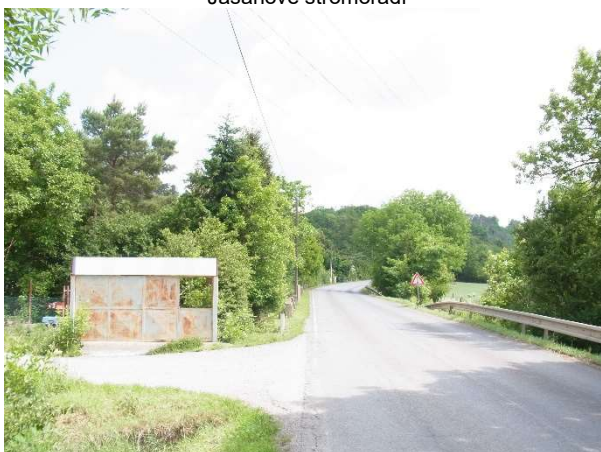
Porostní skupina č.25

| Parc. číslo | Číslo | Název dřeviny latinsky a český | Obvod kmene v cm | Průměr kmene v cm | Výška (m) | Báze koruny (m) | Průměr koruny (m) | Rozsah skupiny (m²) | Zdravotní stav | Vitalita | Sadovníká hodnota | Poznámky |
|--|---|--|--|---|---|---|---|---|---|---|---|---|
| 145/1 | 25 | porostní skupina:<br>Swida sanguinea 10%<br>Juglans regia 10%<br>Prunus avium 40%<br>Amorfa fruticosa 30%<br>Salix caprea 10% | svída krvavá<br>ořešák královský<br>třešeň ptačí<br>netvařec křovitý<br>vrba jíva | do 31 | 2-5 | | | 106 | | | 4 | neodstraněné nálety nebo dřeviny expandující z vedlejší zahrady |
