Objednatel:	KSÚS Středočeského kraje	Obec:	MUKAŘOV	Kraj:	STŘEDOČESKÝ
Akce:	III/26820 MUKAŘOV, MOST EV. Č. 26820–6 PŘES POTOK V OBCI MUKAŘOV			Datum	Stupeň
Část:	E.2 PRŮZKUMY			04/2025	PDPS
Příloha:	DENDROLOGICKÝ PRŮZKUM			Souprava	Č. přílohy
					E.2.5

2 ÚVOD

Objednatel:	KSÚS Středočeského kraje	Obec:	MUKAŘOV	Kraj:	STŘEDOČESKÝ	
Akce:	III/26820 MUKAŘOV, MOST EV. Č. 26820–6 PŘES POTOK V OBCI MUKAŘOV				Datum	Stupeň
Část:	E.2.5 DENDROLOGICKÝ PRŮZKUM				04/2025	PDPS
Příloha:	SITUACE DENDROLOGIE A NÁVRHU KÁCENÍ				Souprava	Č. přílohy
						E.2.5.3

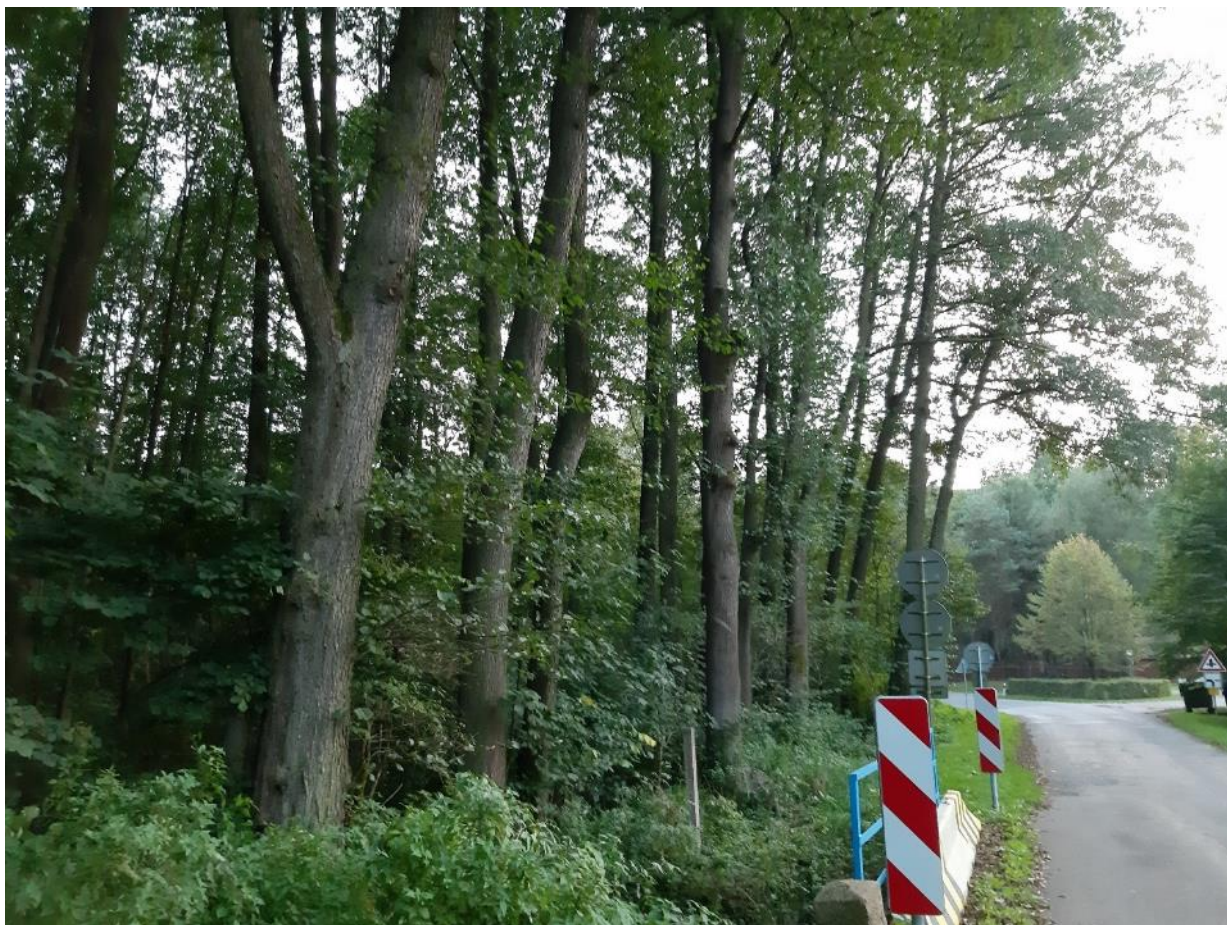
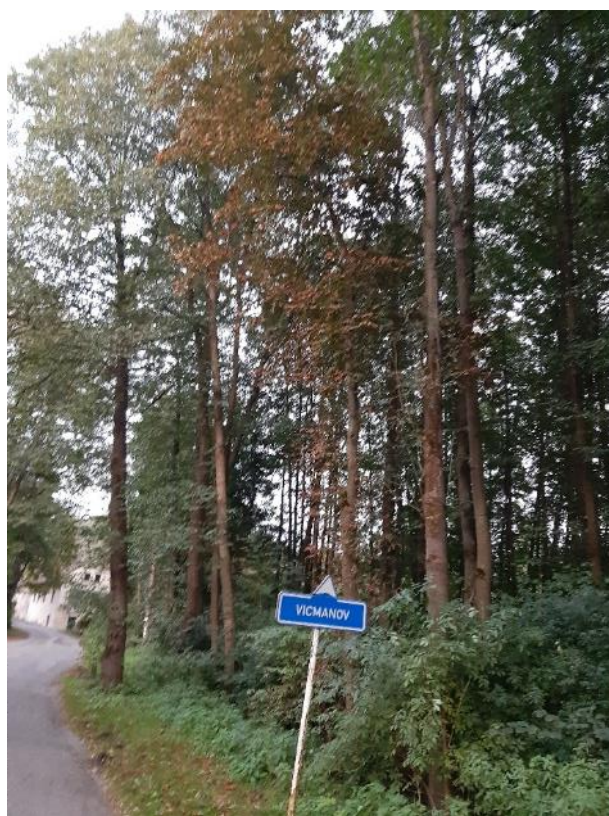
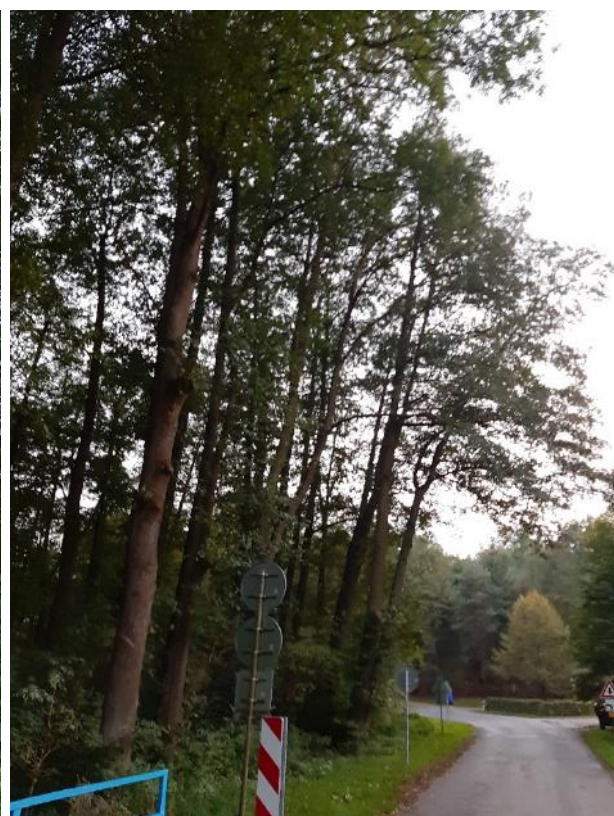
Obr. č. 3 – 5 – Pohled na řešené území

Dendrologický průzkum byl proveden v rozsahu obvodu stavby a rozsahu předpokládaného kácení dřevin. Hodnocenou vegetaci lze komplexně charakterizovat jako skupinu vysoce vzrostlých stromů za doprovodu mladých ujmutých jedinců náletové zeleně s podrostem náletů převážně druhů stromového patra a slabém zastoupení původních druhů keřů. Stromy jsou z důvodu zápoje a světelných podmínek převážně vyvětvené a místy nakloněné. V druhovém zastoupení převažuje olše lepkavá (*Alnus glutinosa*). Mimo olše byl zaznamenán jasan ztepilý (*Fraxinus excelsior*) a jírovec maďal (*Aesculus hippocastanum*).

Ke kácení jsou navrženy porosty zasažené stavbou v rozsahu obvodu stavby a bezprostředně navazujících ploch. V rámci realizace stavby je nutná ochrana okolních zachovaných stromů a dodržení standardů ochrany dřevin dle ČSN 83 9061 Tech. veget. úprav v krajině – Ochrana stromů, porostů a vegetačních ploch při stavebních pracích.

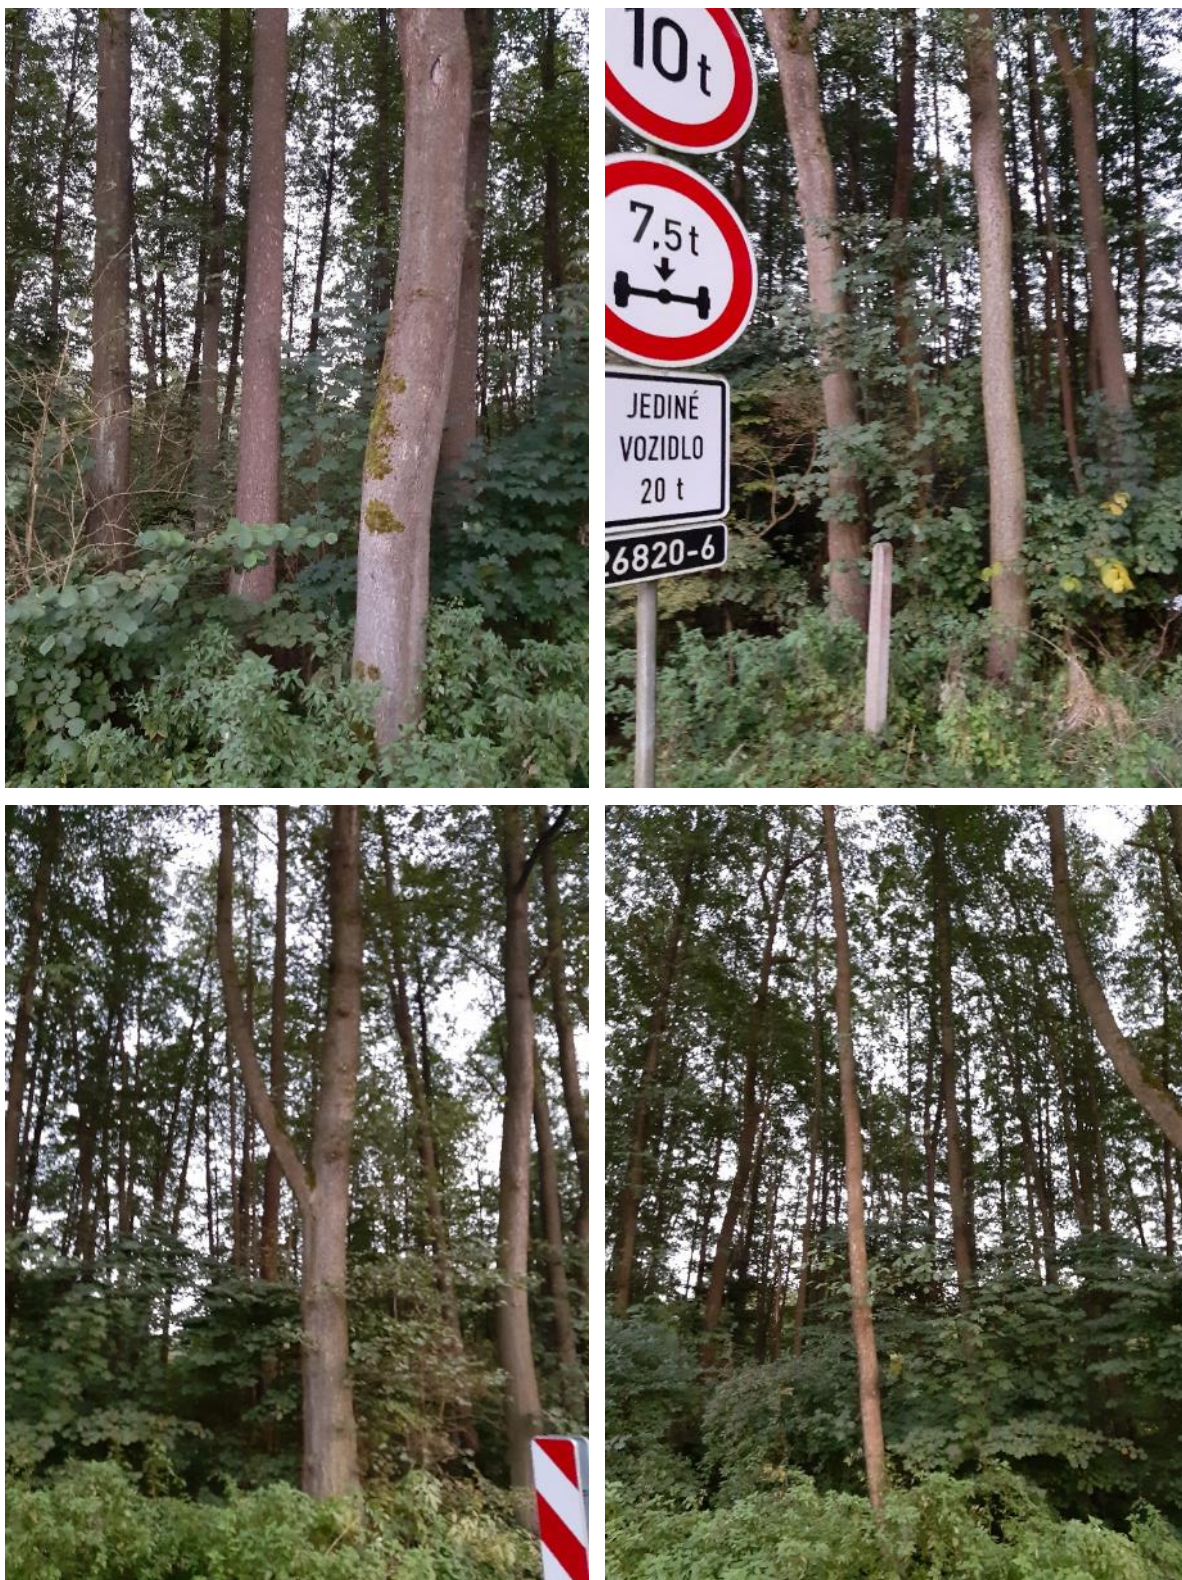
Obr. č. 6 – 5 – Pohled na řešené území a detaily kmenů stromů a porostní skupinu

V daném území byl proveden dendrologický průzkum. Bylo vyhodnoceno celkem 20 stromů a 1 porostní skupina. Na území se nachází skupina vysoce vzrostlých stromů za doprovodu mladých ujetých jedinců náletové zeleně s podrostem náletů převážně druhů stromového patra a slabém zastoupení původních druhů keřů.

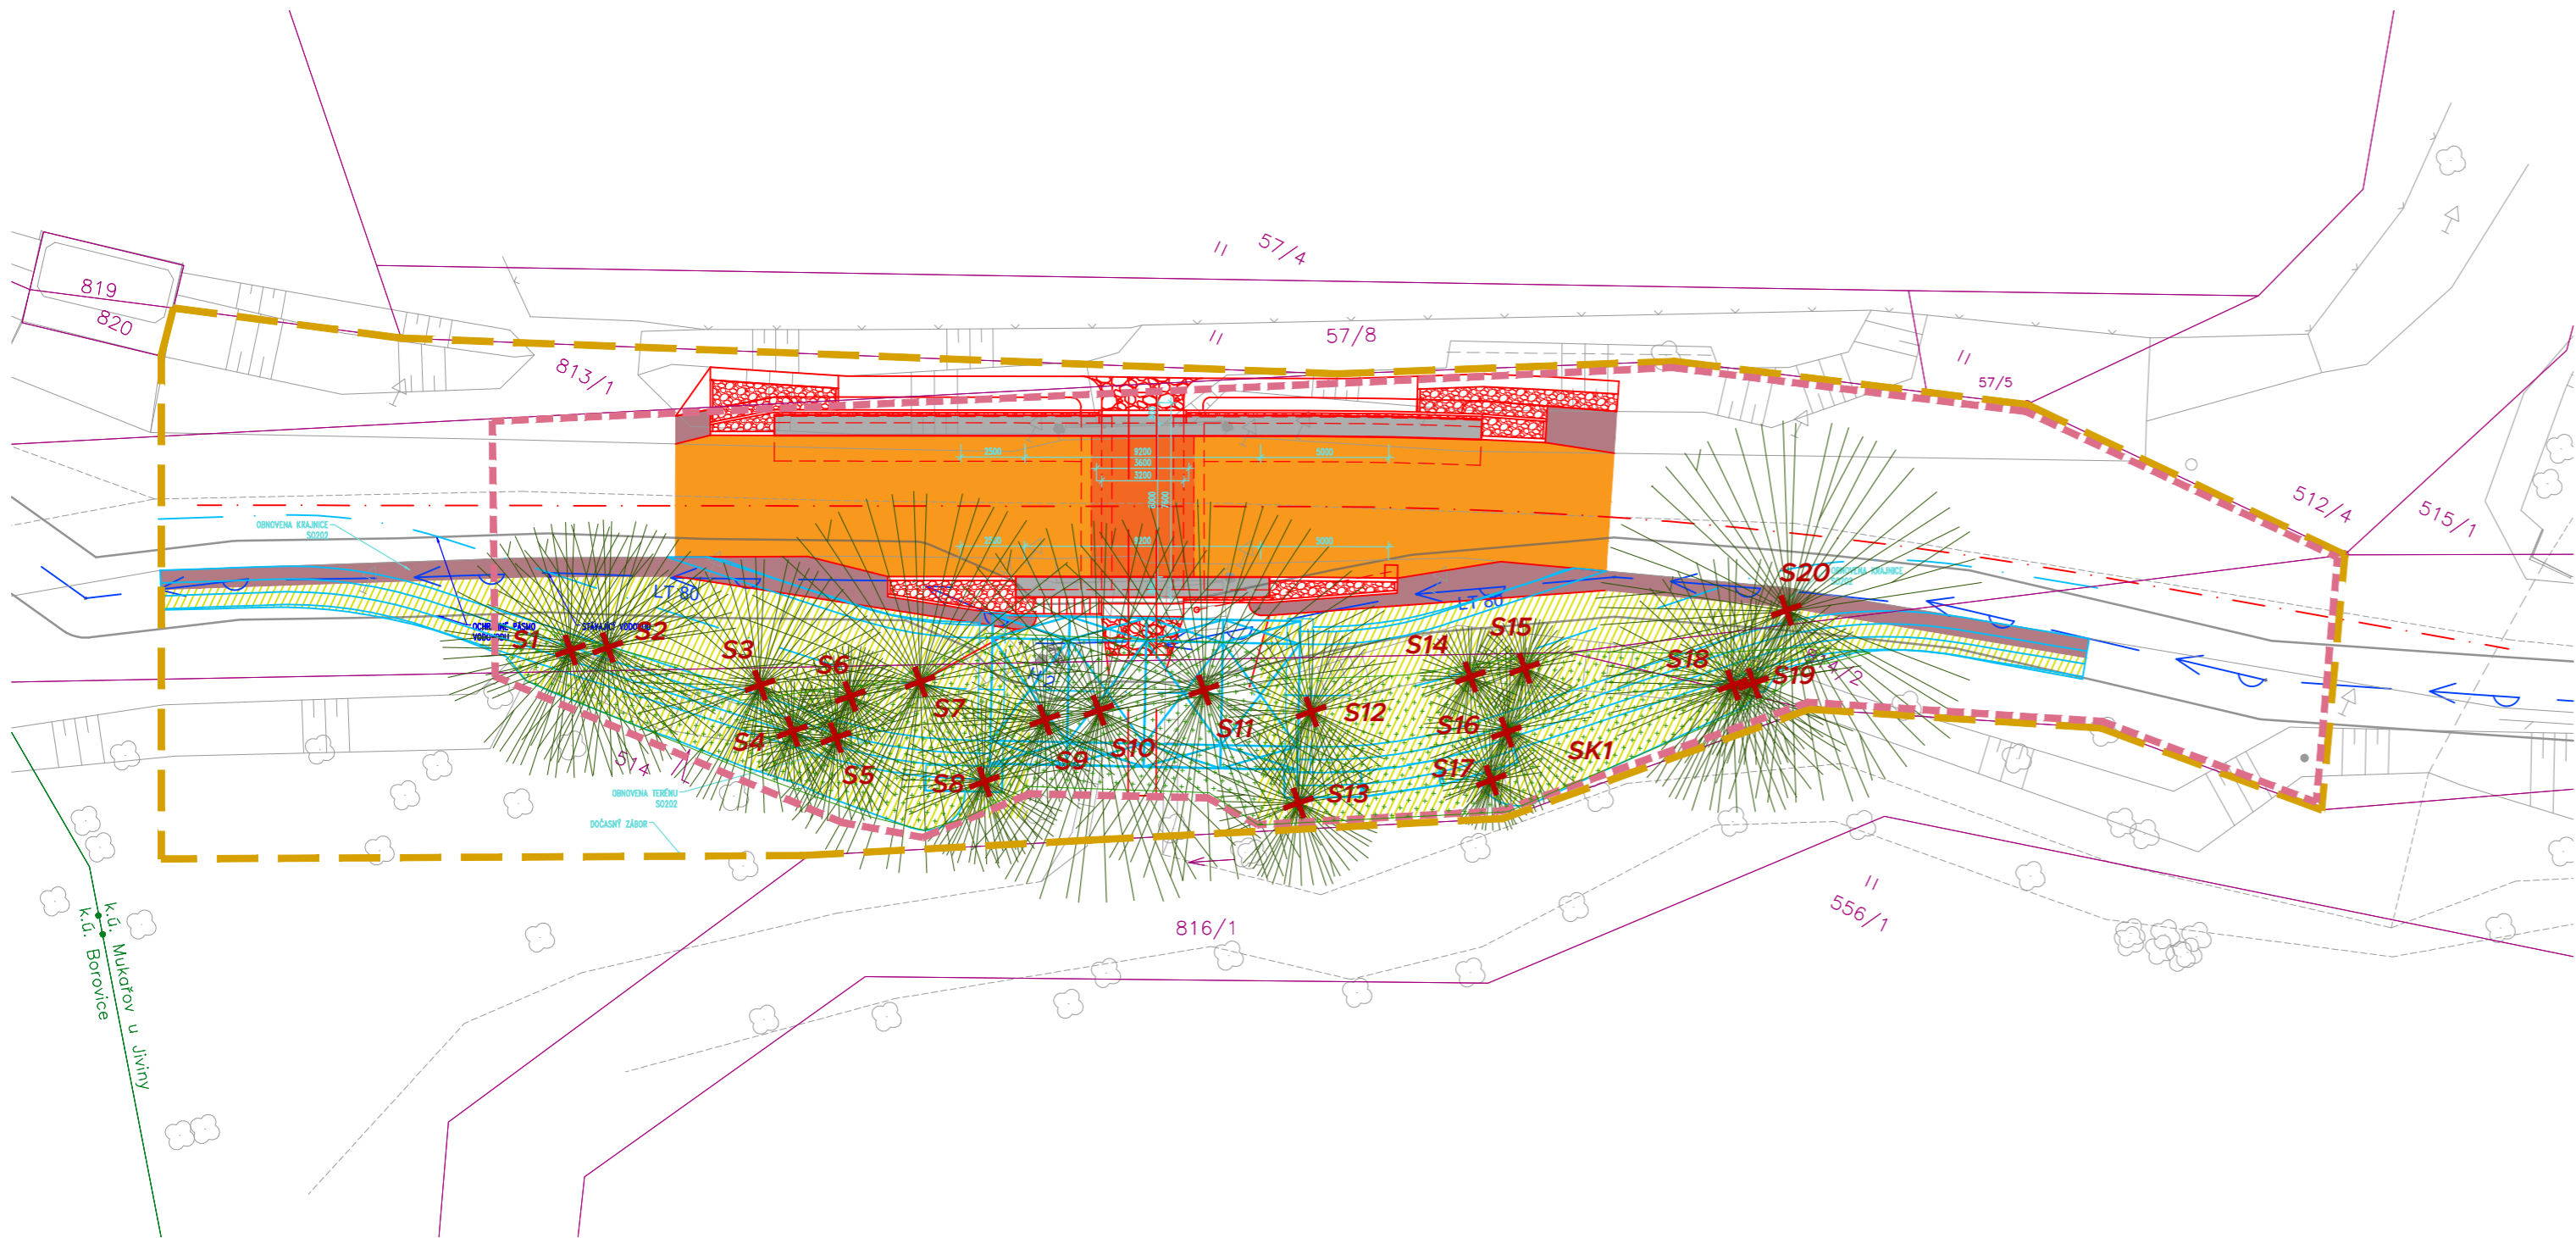
Ozn.	Taxon latinsky	Taxon česky	Obvod kmene (cm)	Průměr kmene (cm)	Celková výška (m)	Nasaz. koruny (m)	Průměr koruny (m)	Zdrav. stav	Fyziol. vitalita	Odstr. koruny (%)	Poznámka	Katastr. území	Parc. číslo	Návrh opatření
S1	<i>Alnus glutinosa</i>	olše lepkavá	113	36	16	3	10	3	3	40	nakloněný, jednostranná koruna	MUK	512/3	S-KPP
S2	<i>Alnus glutinosa</i>	olše lepkavá	186	60	17	10	10	3	3	40	jednostranná koruna, výmladky na bázi kmene	MUK	512/3	S-KPP
S3	<i>Fraxinus excelsior</i>	jasan ztepilý	167	53	15	6	11	4	3	50	kodominantní větvení, neperspektivní	MUK	514	S-KPP
S4	<i>Alnus glutinosa</i>	olše lepkavá	141	45	17	11	5	3	2	0	vyvětvený	MUK	514	S-KPP
S5	<i>Alnus glutinosa</i>	olše lepkavá	132	42	17	8	6	3	2	0	vyvětvený	MUK	514	S-KPP
S6	<i>Alnus glutinosa</i>	olše lepkavá	104	33	15	4	4	4	3	30	zavětvený kmen, bez terminálu	MUK	514	S-KPP
S7	<i>Fraxinus excelsior</i>	jasan ztepilý	211	67	20	13	15	3	3	40	obráží na na kmeni, suché větve	MUK	514	S-KPP

S8	<i>Alnus glutinosa</i>	olše lepkavá	104	33	18	12	6	3	2	10	vyvětvený	MUK	514	S-KPP
S9	<i>Alnus glutinosa</i>	olše lepkavá	119	38	18	10	4	3	2	10	vyvětvený	MUK	514	S-KPP
S10	<i>Alnus glutinosa</i>	olše lepkavá	141	45	16	8	13	3	3	30	jednostranná koruna	MUK	514	S-KPP
S11	<i>Alnus glutinosa</i>	olše lepkavá	167	53	16	3	14	4	3	30	boulovitost na kmeni, suchá větev v koruně vyvětvený	MUK	514	S-KPP
S12	<i>Alnus glutinosa</i>	olše lepkavá	69	22	15	10	6	3	3	0	vyvětvený	MUK	514	S-KPP
S13	<i>Alnus glutinosa</i>	olše lepkavá	75	24	14	7	5	3	3	0	vyvětvený	MUK	514	S-KPP
S14	<i>Fraxinus excelsior</i>	jasan ztepilý	104	33	13	4	3	4	4	50	40% suchý, boulovitost po řezu	MUK	514	S-KPP
S15	<i>Aesculus hippocastanum</i>	jírovec maďal	94	30	13	6	5	4	3	30	vyvětvený, výmladky na kmeni	MUK	514	S-KPP
S16	<i>Alnus glutinosa</i>	olše lepkavá	75	24	16	8	6	3	3	0	vyvětvený	MUK	514	S-KPP
S17	<i>Alnus glutinosa</i>	olše lepkavá	41	13	16	8	4	3	3	0	nakloněný	MUK	514	S-KPP

S18	<i>Alnus glutinosa</i>	olše lepkavá	113	36	18	3	10	3	3	20	mírně nakloněný	MUK	814/2	S-KPP
S19	<i>Alnus glutinosa</i>	olše lepkavá	88	28	16	4	5	3	3	0	nakloněný	MUK	814/2	S-KPP
S20	<i>Alnus glutinosa</i>	olše lepkavá	195	62	20	10	13	3	2	40	mírně nakloněný, zavětvený kmen, výmladky na bázi	MUK	512/3	S-KPP

Ozn.	Taxon latinsky	Taxon česky	Plocha porostu (m²)	Výška porostu (m)	Pokryv. (%)	Zdrav. stav	Fyziol. vitalita	Poznámka	Katastr. území	Parc. číslo KN	Návrh opatření
SK1	<i>Alnus glutinosa</i> , <i>Sambucus nigra</i> , <i>Corylus avellana</i> , <i>Acer platanoides</i> , <i>Tilia cordata</i> (vtroušeně), <i>Cornus sanguinea</i>	olše lepkavá, bez černý, líska obecná, javor mléč, lípa srdčitá (vtroušeně), svída krvavá	17	5	80%	3	3	nesouvislá porostní skupina směrem pod stromovým patrem, převažje olše lepkavá s lískou a bezem	MUK	512/3	S-KV
			10	5	80%	3	3		MUK	814/2	S-KV
			208	5	80%	3	3		MUK	514	S-KV

S-KPP - postupné kácení s překážkou v dopadové ploše
 S-KV - kácení stromů volné
 S-RLSP - lokální redukce směrem k překážce
