II/101 x III/33312 OKRUŽNÍ KŘÍŽOVATKA, ŘÍČANY
DENDROLOGICKÝ PRŮZKUM

PaR (průzkumy a rozbor)

březen/2023

Textová část:
Technická zpráva
Tabulková část

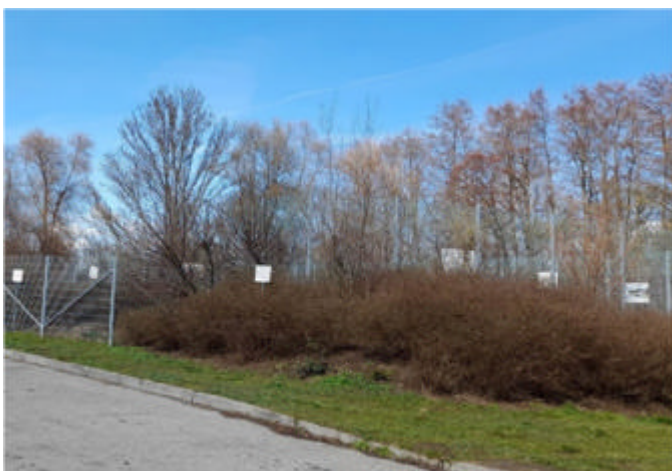
SK 1 A SK 2- okrasné výsadby na valech v blízkosti parkoviště a točny autobusů

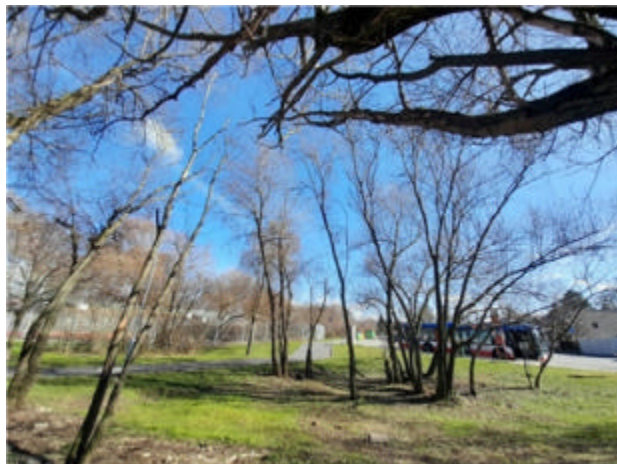
Stromy č.12-21- skupina víckmenných vrb v oku křižovatky, ulice Kolovratská x Říčanská

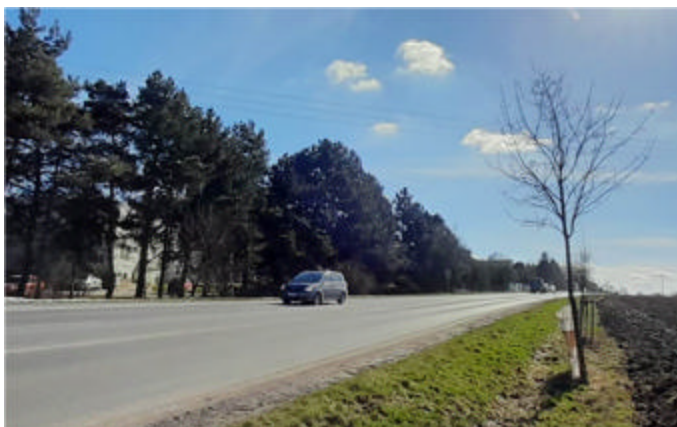
Stromy č.33-35- nová výsadba v ulici Říčanská, 2 ze 3 zmapovaných stromů doporučujeme přesadit v rámci stavebních prací

Podél ulice Říčanská se nachází mladá liniová výsadba stromů (lípy a javory). Tyto stromy, pokud bude nutné v rámci stavebních prací odstranit, mohou být s ohledem na velikost v rámci přípravných prací přesazeny na jiné nekonfliktní stanoviště. Jedná se o lípy, stromy označené pod čísly 1, 34 a 35 (v situaci barevně odlišeny - modré).

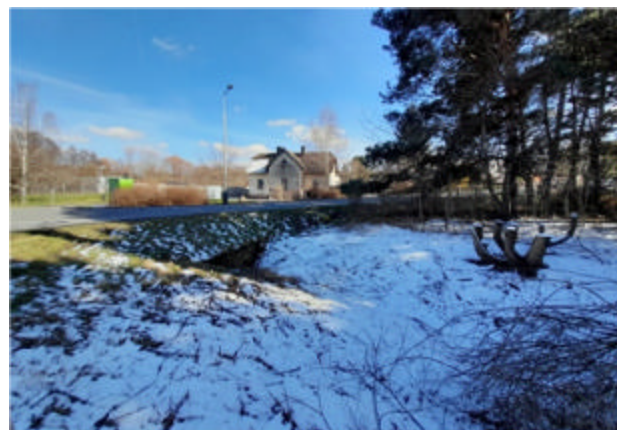
SK7- v dotčeném území proběhla údržba dřevin zeleně (řez) včetně odstranění některých dřevin

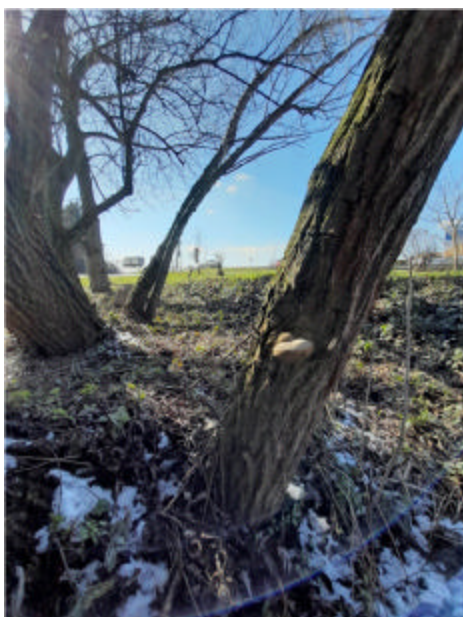
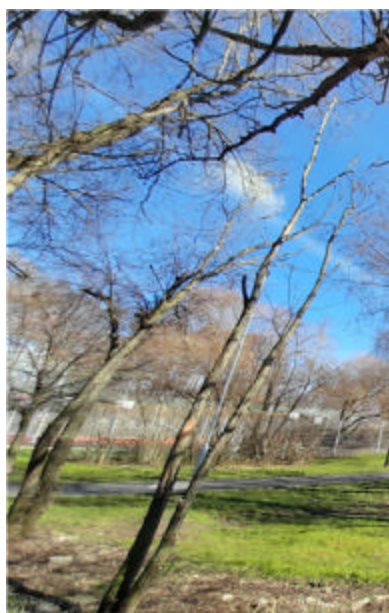
Významné růstové defekty byly patrné u některých dřevin (kodominantní větvení) nebo výskyt dřevokazných hub (strom č.15-*Phellinus igniarius*). Poškození kmene bylo zjevné u některých stromů např.vlivem poškození báze kmene strunovou sekačkou nebo díky nárazu automobilu na strom (odřezaný kmen). Dřeviny které již nyní vykazují významné provozní problémy nebo zásadní ústup vitality jsou v situaci vyznačeny červeně, jako dřeviny kácené ze zdravotních důvodů.

15	Salix sp.	vrba	92+80+35	25	5	10	5	3	3	3	2	2	N	30	3-kmen, na kmeni <i>Phellinus igniarius</i> (L.) <i>Quél.</i> , konflikt s č. 13	S-KPP	K-ZD	1832/11	Říčany [745456]
16	Salix sp.	vrba	49	18	4	8	5	3	3	2	1	2	K	30	podrůstající, průběžný	S-KPP	K-PS	1832/6	Říčany [745456]
17	Salix sp.	vrba	28+34	11	2	1	5	4	4	4	3	2	N	70	2-kmen, téměř suchý strom	S-KPP	K-ZD	968/27	Říčany [745456]
18	Salix sp.	vrba	150	55	5	14	5	3	3	2	1	2	K	30	mimo trvalý zábor - bez konfliktu	BO		968/27	Říčany [745456]
19	Salix sp.	vrba	161	59	5	12	5	2	3	2	1	3	K	30	mimo trvalý zábor - bez konfliktu, kodominantní větvení, na kmeni ptačí budka	BO		968/27	Říčany [745456]
20	Salix sp.	vrba	41	15	3	7	1	4	4	4	3	3	N	70	téměř suchý strom, zbytková vitalita	S-KPP	K-ZD	968/27	Říčany [745456]
21	Salix sp.	vrba	55	20	2	6	1	2	2	2	1	3	K	20		S-KPP	K-PS	968/27	Říčany [745456]
22	Acer pseudoplatanus	javor klen	56	21	3	9	1	2	2	2	1	3	P	10	mimo trvalý zábor - bez konfliktu	BO		1832/6	Říčany [745456]

Příklady dřevin kácených z důvodu neuspokojivého zdravotního stavu:

Strom č.15 s výskytem dřevokazné houby (*Phellinus igniarius*)
