## **Dodatek č. 1 ke Smlouvě o dílo**

1. Smluvní strany uzavřely dne 01.10.2018 smlouvu o dílo (dále jen „Smlouva“) na plnění veřejné zakázky s názvem „III/11522 Svinaře most ev.č. 11522 – 1 přes potok v obci Svinaře“ (dále jen „Dílo“).
2. V souladu s uzavřenou Smlouvou o dílo a článkem 4.1 byl Zhotovitel povinen dokončit a předat Dílo Objednateli do 16.10.2019 od předání Staveniště Zhotoviteli.
3. Z důvodu zjištěných odlišných geologických podmínek oproti zadávací PDPS, v průběhu realizace stavby, byla nutná změna technologie pažení stavební jámy ze štětové stěny na záporové pažení. Technologie štětové stěny není vhodná z důvodu přílišné tvrdosti podloží - R4/R3 a dále hornina směrem do hloubky zpevňuje. Do takového podloží jednoznačně nelze zavibrovat štětovnice.

**Akce: III/ 11522 Svinaře, most ev.č. 11522 – 1, přes potok v obci Svinaře, SOD č. 16-138**

**Rekonstrukce mostu ev. č. 11522-1 na silnici III/11522; zjištění možnosti zapuštění štětovnic do horniny v úrovni základové spáry a hlouběji, dne 19.6.2019**

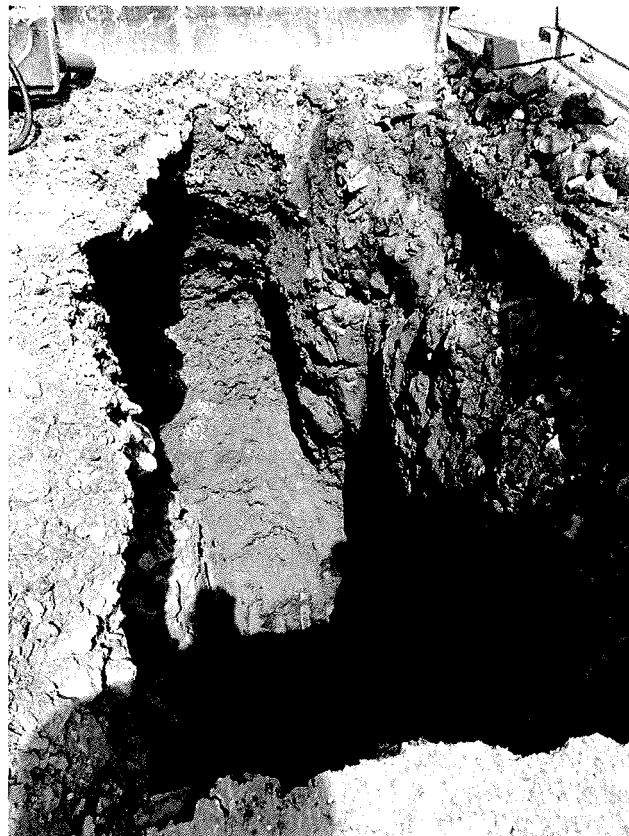
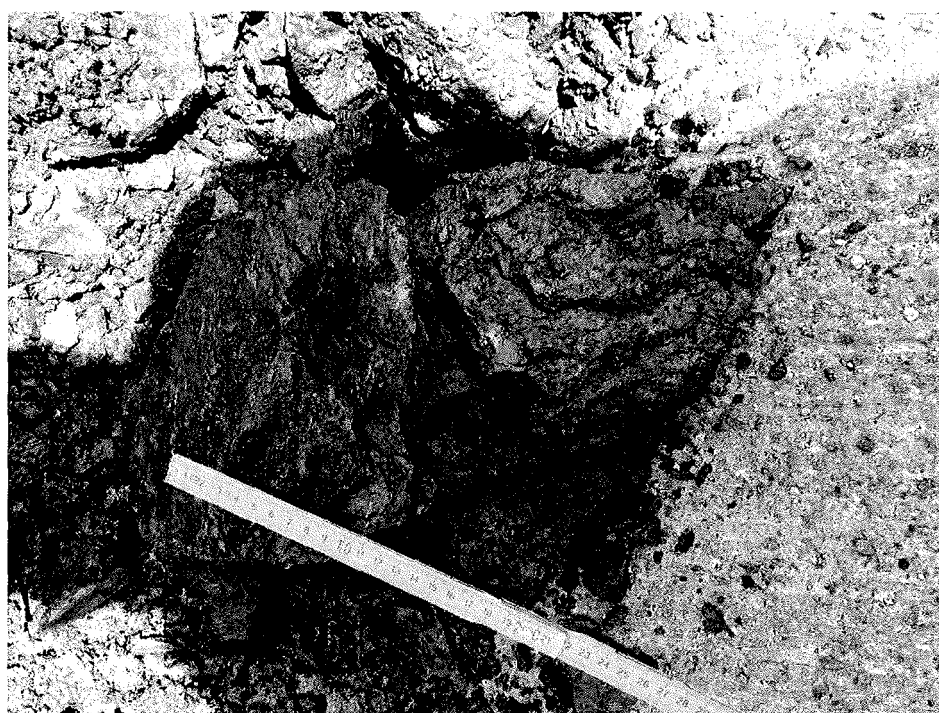
## Příloha

- pod konstrukčními vrstvami stávající vozovky ihned začíná ordovická prachovitá břidlice. Svrchní část profilu odpovídá penetračním sondám provedeným dne 26.4.2019. V hloubce cca 2-2,5 m pod terénem už má zastížená hornina pevnost třídy R4.
- níže pak masiv dále zpevňuje. Na úrovni 0,50 m nad základovou spárou se začaly v hornině třídy R4 (mírně zvětřalá prachovitá břidlice) objevovat pevnější kusy horniny, které již náleží do pevnostní třídy R3 (navětřalá až zdravá prachovitá břidlice).
- na úrovni základové spáry lze již masiv označit za horninu třídy R4/R3 a hornina směrem do hloubky dále mírně zpevňuje (s pozvolna klesajícím stupněm zvětřání).
- přítoky vody do sondy byly pouze při dně sondy, s malou vydatností, v rámci stavby zvládnutelné běžnými postupy.

Na základě výše zjištěných skutečností lze konstatovat, že dosáhnout jakékoli hloubky vetknutí štětové stěny do horniny, zastížené kolem úrovně základové spáry a hlouběji, nelze. Prostředí horninového masivu na staveništi je naprosto nevhodné pro technologii vibrovaných štětovnic.

Příloha (s. 2): Fotodokumentace kopané sondy a výkopku z úrovně těsně nad základovou spárou (rozpojeného pikováním).
