## Dodatek č. 2

Smluvní strany tímto prohlašují, že dne 22. 12. 2020 uzavřeli smlouvu o dílo, jejímž předmětem je provedení stavebních prací na veřejné zakázce s názvem: „**III/00716 Dolany-Buštěhrad**“ (dál jen „**Smlouva o dílo**“). Na základě dohody smluvních stran a ve vazbě na čl. XIV. odst. 14.13 Smlouvy o dílo, uzavírají smluvní strany tento dodatek č. 2 ke Smlouvě o dílo (dále jen „**Dodatek č. 2**“).

## Změnový list

## **PRŮZKUM SKLADBY KONSTRUKCE VOZOVKY**

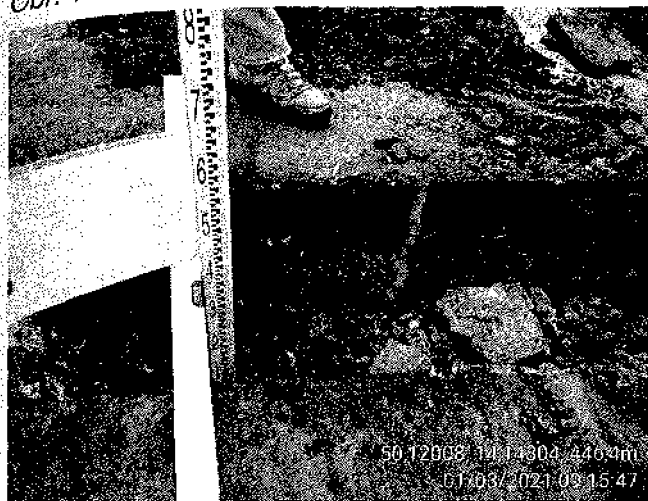
Obr. 1 Sonda č. 1 – štět v zemní pláni

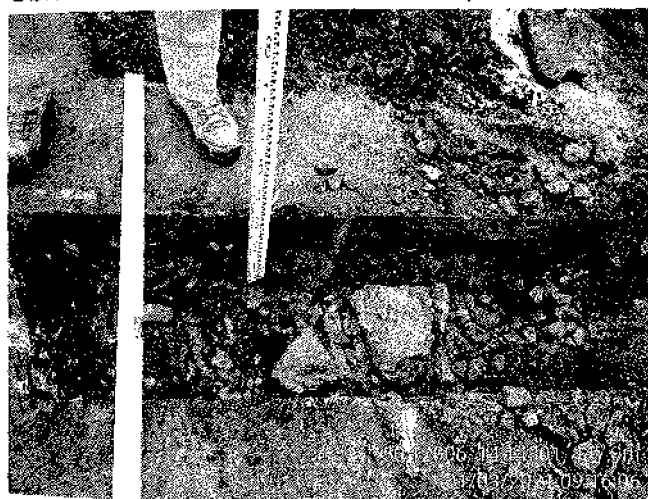
Obr. 2 Sonda č. 1 – úroveň zemní pláně

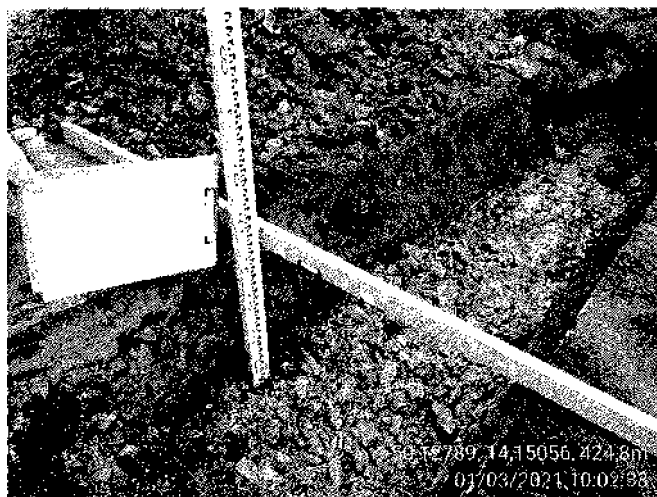
Obr. 4 Sonda č. 2 – úroveň zemní pláň

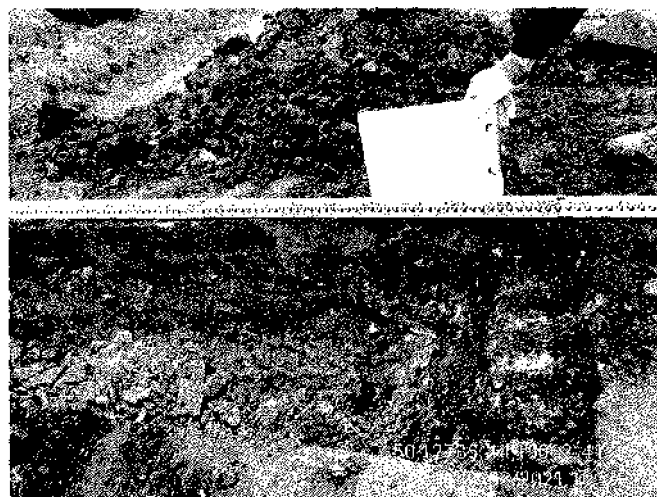
Obr. 5 Sonda č. 2 – krajnice bez konstrukčních vrstev

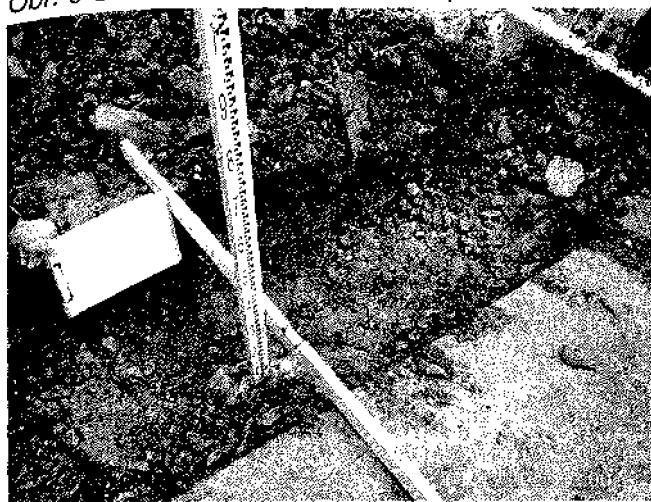
Obr. 6 Sonda č. 3 – štět v zemní pláni

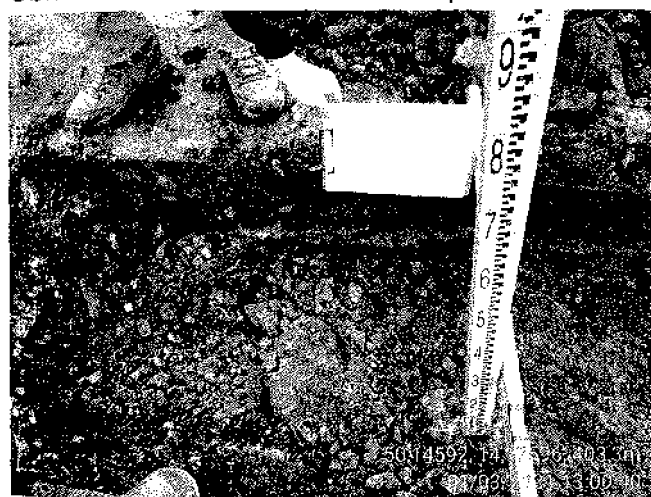
Obr. 7 Sonda č. 3 – štět v zemní pláni

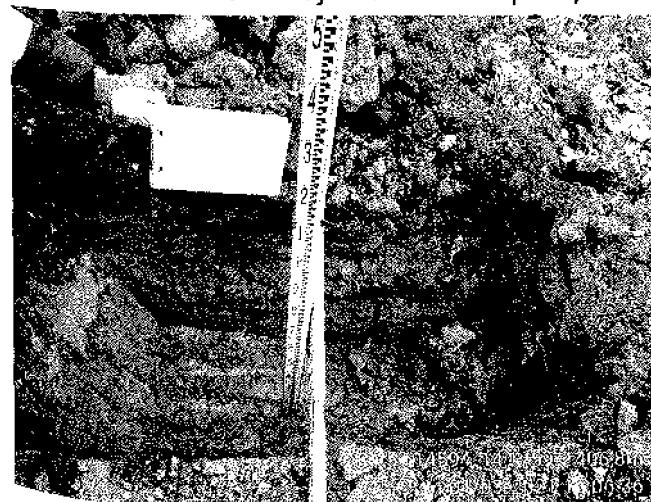
Obr. 8 Sonda č. 3 – krajnice - úroveň paraplane

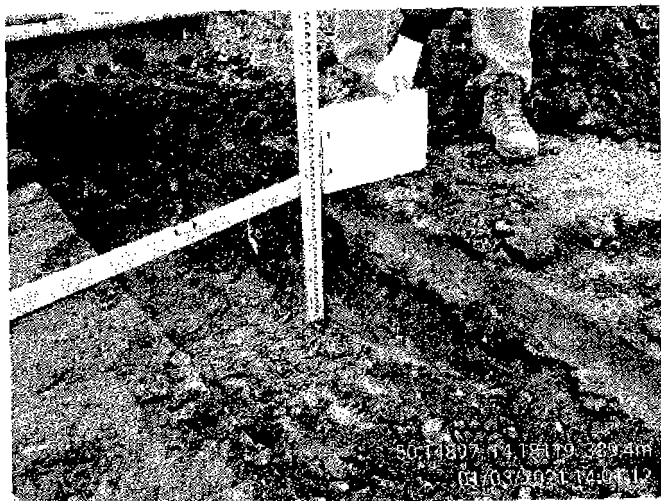
Obr. 9 Sonda č. 4 – krajnice – úroveň zemní pláň

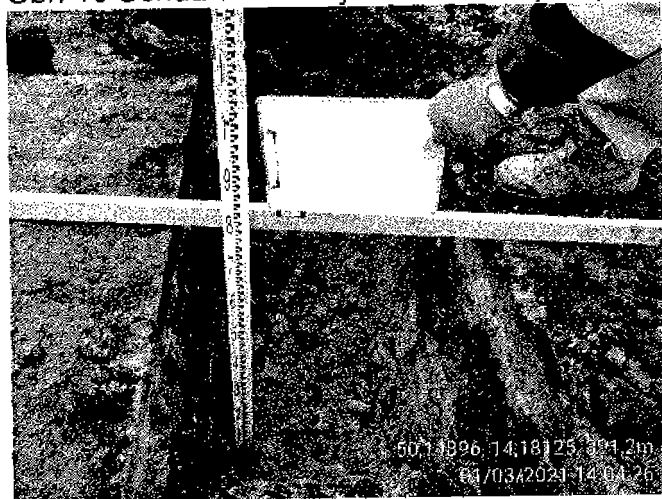
Obr. 10 Sonda č. 4 – krajnice – úroveň paraplaně
