## Krycí list ZBV

**II/112 Jemniště - Domašín Z2019-024342**

**Úprava povrchu sil. II/112 (úsek 9,480 - 17,160 a úsek 17,320 - 17,788)**

## Změnový list

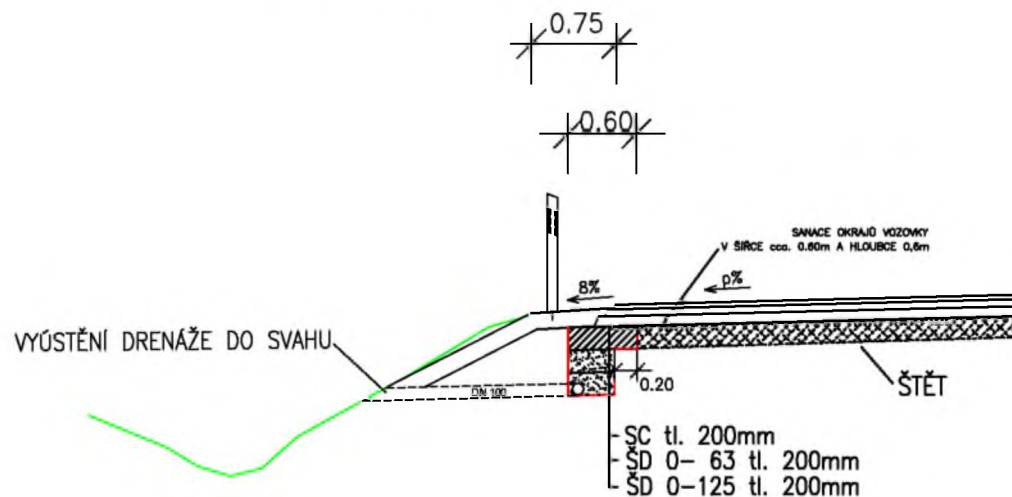
LEVÁ STRANA VOZOVKY

# SANACE VOZOVKY

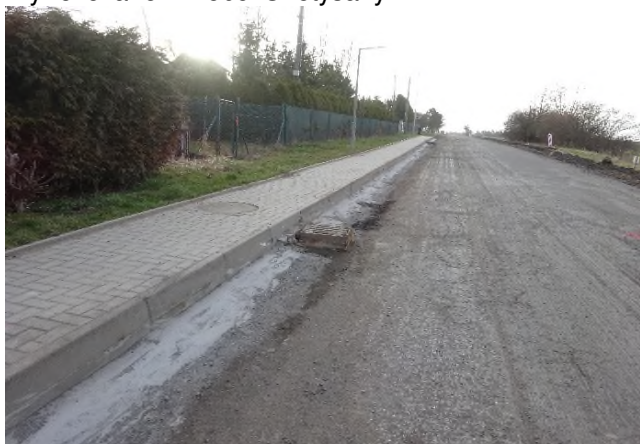
Vyčištěný příkop km 11,000

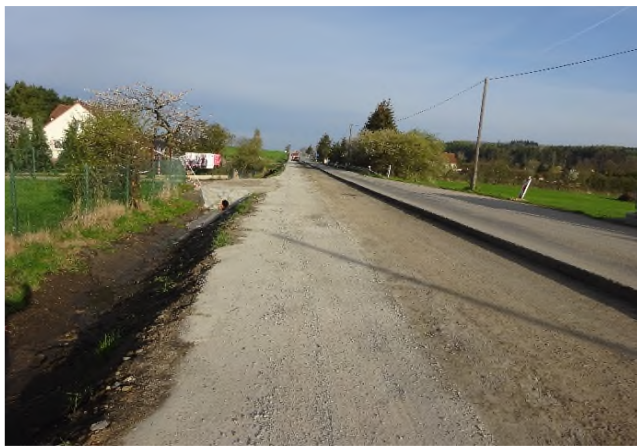
Propustek sjezdu v obci Chotýšany v KM 11,280

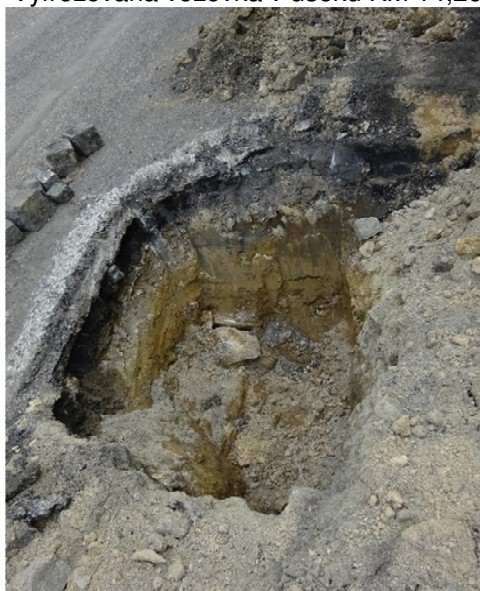
Sonda v krajnici km 14,500
