**II/112 Jemniště - Domašín Z2019-024342**

**Úprava povrchu sil. II/112 (úsek 9,480 - 17,160 a úsek 17,320 - 17,788)**

**Změna - sanace kraje komunikace a aktivní zóny - km 11,080 až 11,370 vlevo, km 12,140 až 13,320 a km 14,150 až km 15,000 vpravo**

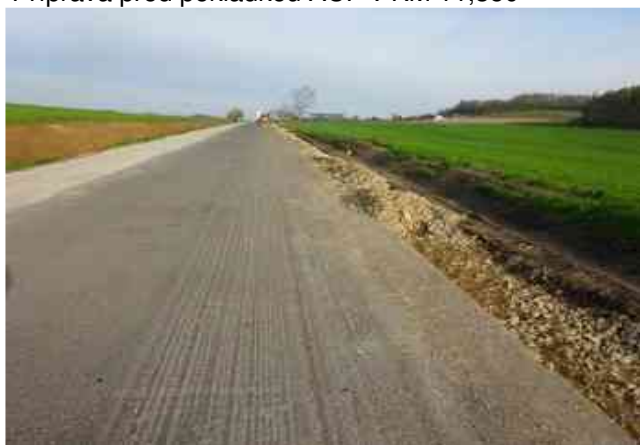
Prováděná sanace v KM 11,800

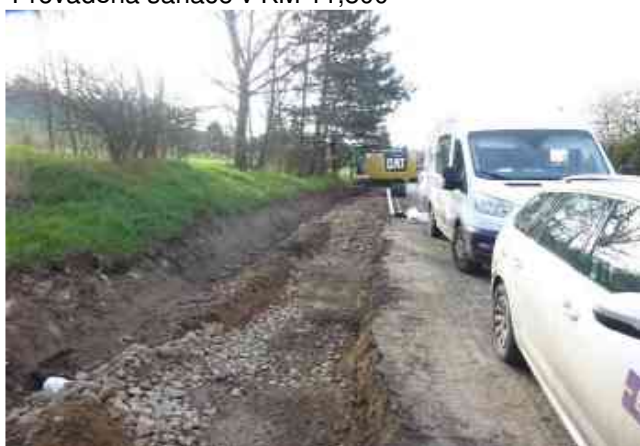
Sanace krajnice v km 9,900

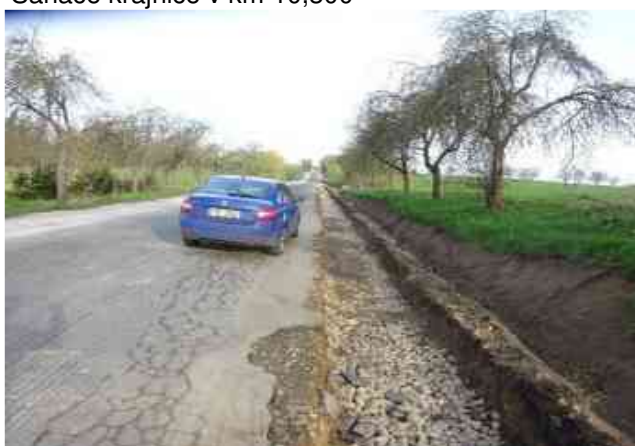
Sanace krajnice v km 9,900

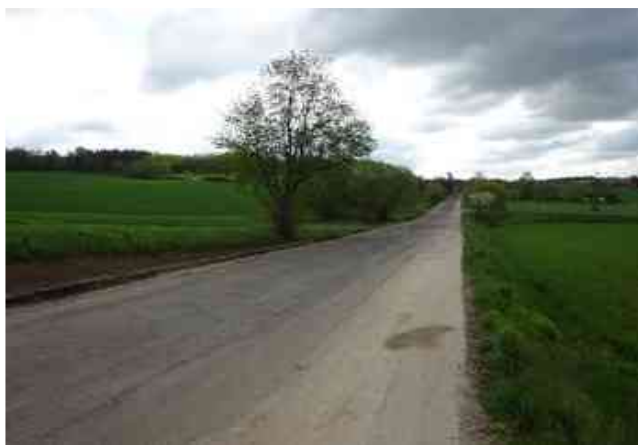
Sanace krajnice v km 9,550

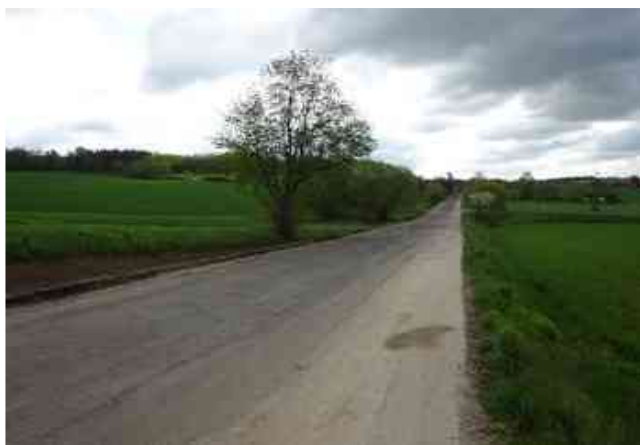
Sanace krajnice v km 9,500

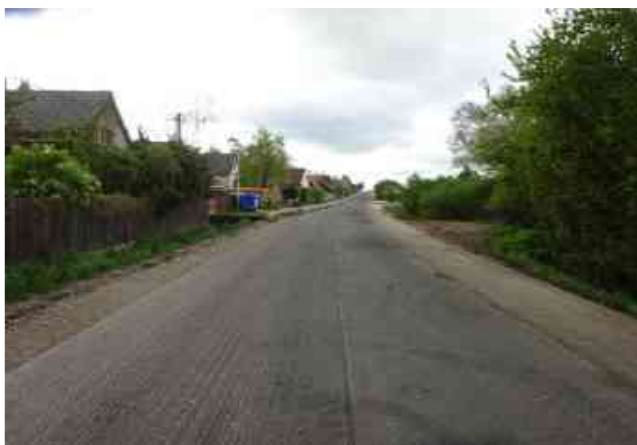
Sanace krajnice v km 10,000

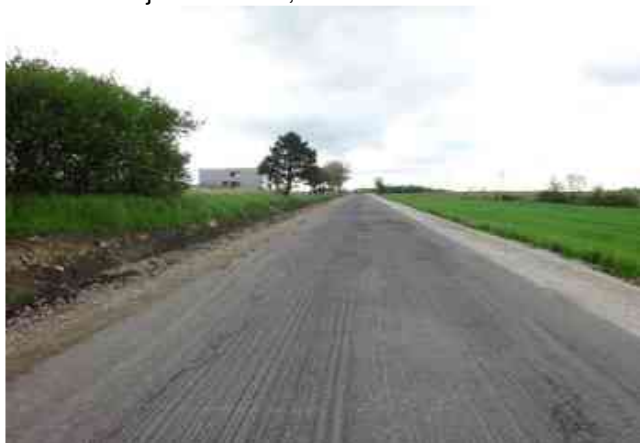
Sanace krajnice v km 10,200

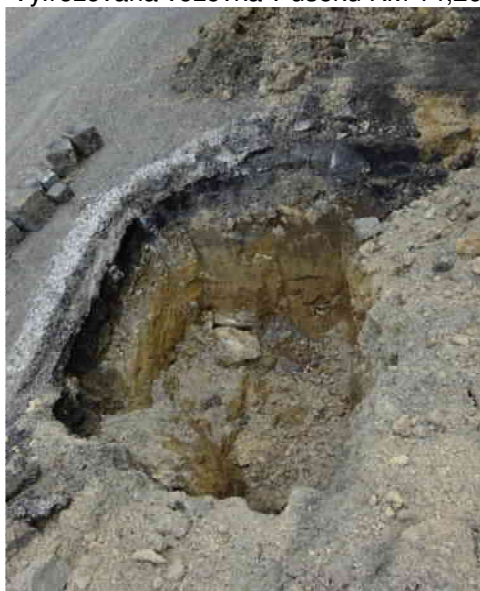
Sonda v krajnici km 14,500
