II/237 N. STRAŠECÍ - MŠEC, REKONSTRUKCE

VYPRACOVAL	Bc. Jana Kadlecová, DiS.	ODPOVĚDNÝ PROJEKTANT	Bc. Jana Kadlecová, DiS.
VYPRACOVAL		TECHNICKÁ KONTROLA	
AKCE			
II/237 N. STRAŠECÍ - MŠEC, REKONSTRUKCE			
ČÁST			
SOUVISÍCÍ DOKUMENTACE			
PŘÍLOHA		ČÁST	Č. PARÉ
		Č. PŘÍLOHY	
DENDROLOGICKÝ PRŮZKUM		7	
STUPEŇ	DATUM	MĚŘÍTKO	FORMÁT
	02/2017		A4

Součástí projektové dokumentace „II/237 N. STRAŠECÍ – MŠEC, REKONSTRUKCE“ je také příloha **Dendrologický průzkum**. Zájmovým územím je komunikace II/237, a to v úseku mezi obcemi Nové Strašecí (v křižovatce II/237 – Karlovarská) a Mšec (v křižovatce I/26 – II/237), včetně bezprostředně navazujícího okolí. Délka úseku 7,5km. Průzkum byl proveden v květnu 2017.

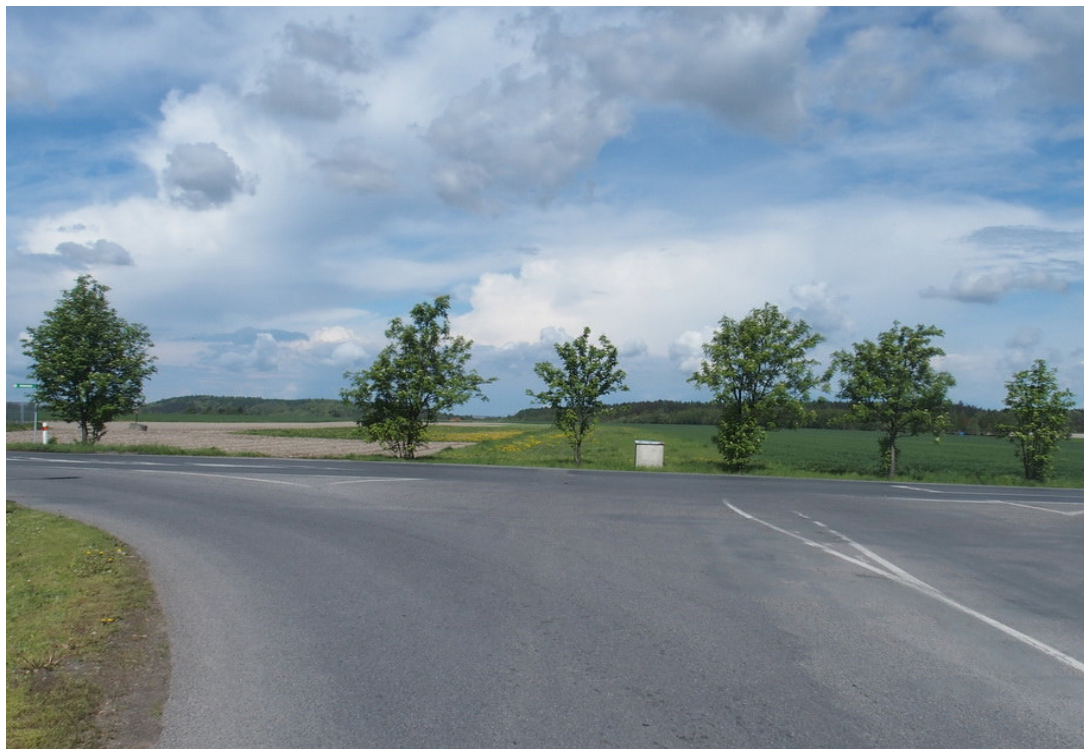
obr. 1 - jeřáby č. 1 - 6 u Nového Strašecí, mladé stromy do 25 let, alej dále nepokračuje, bylo vysazeno pouze těchto 6 stromů

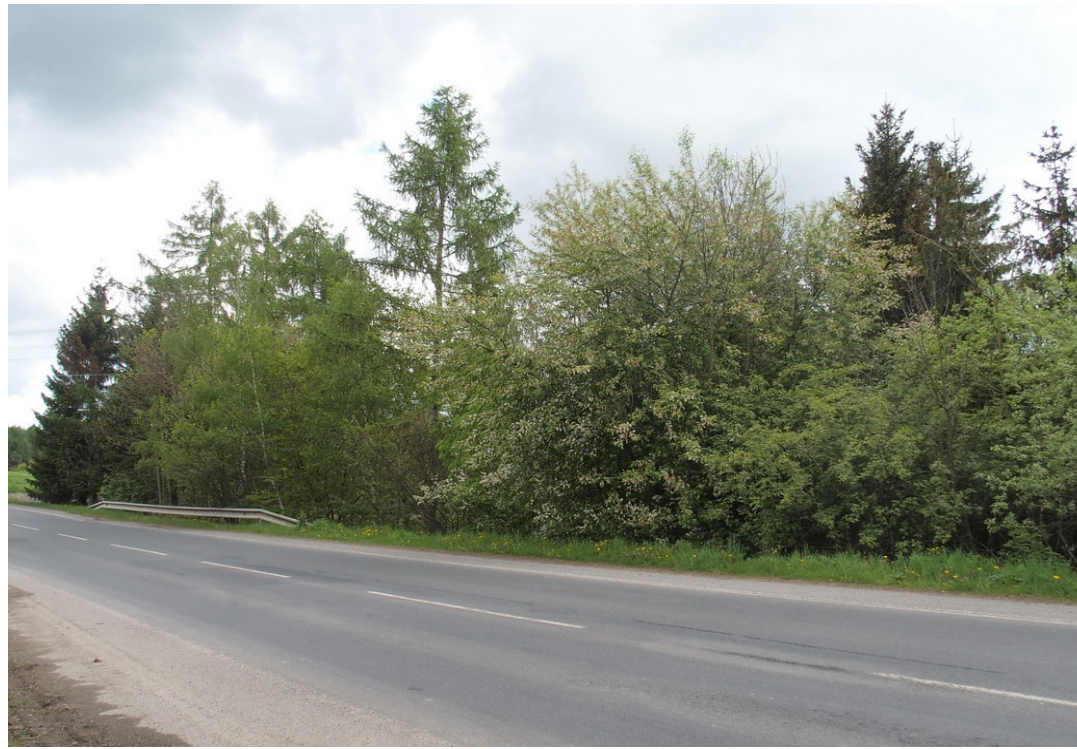
obr. 2 - porost č. II. na svahu k propustku, celkový pohled, smíšená skupina listnatých a jehličnatých dřevin

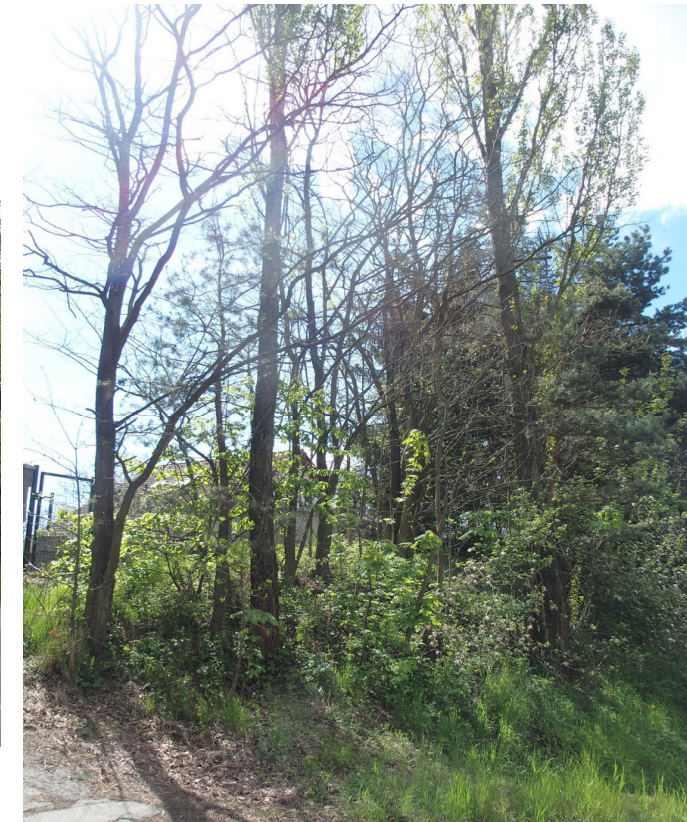
obr. 3 - pohled do porostu č. I. se sloupovitými topoly č. 7 a 8

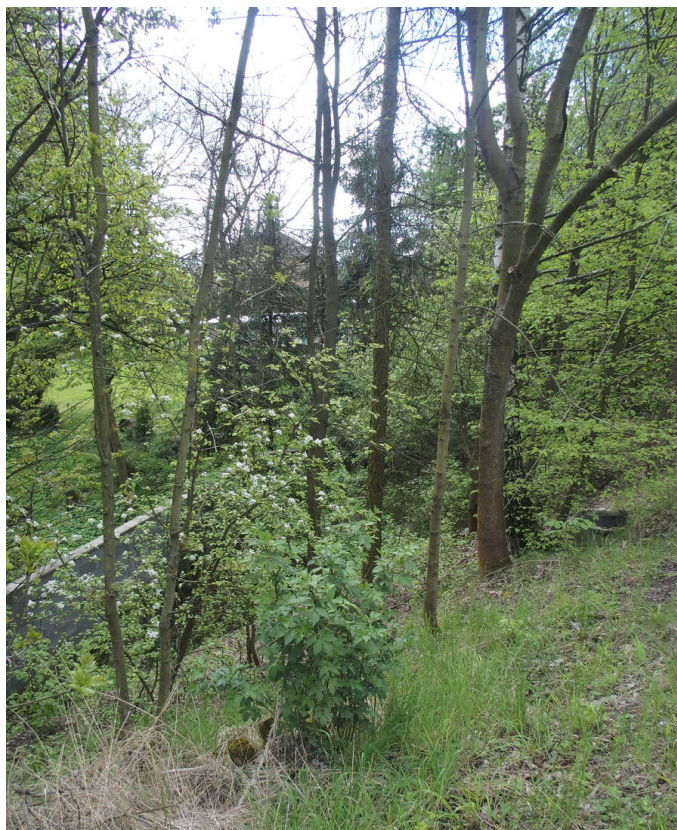
obr. 5 - porost č. II. na svahu k propustku, celkový pohled, smíšená skupina
dobře patrná řada vzrostlých smrků č. 16 - 20 při okraji pozemku

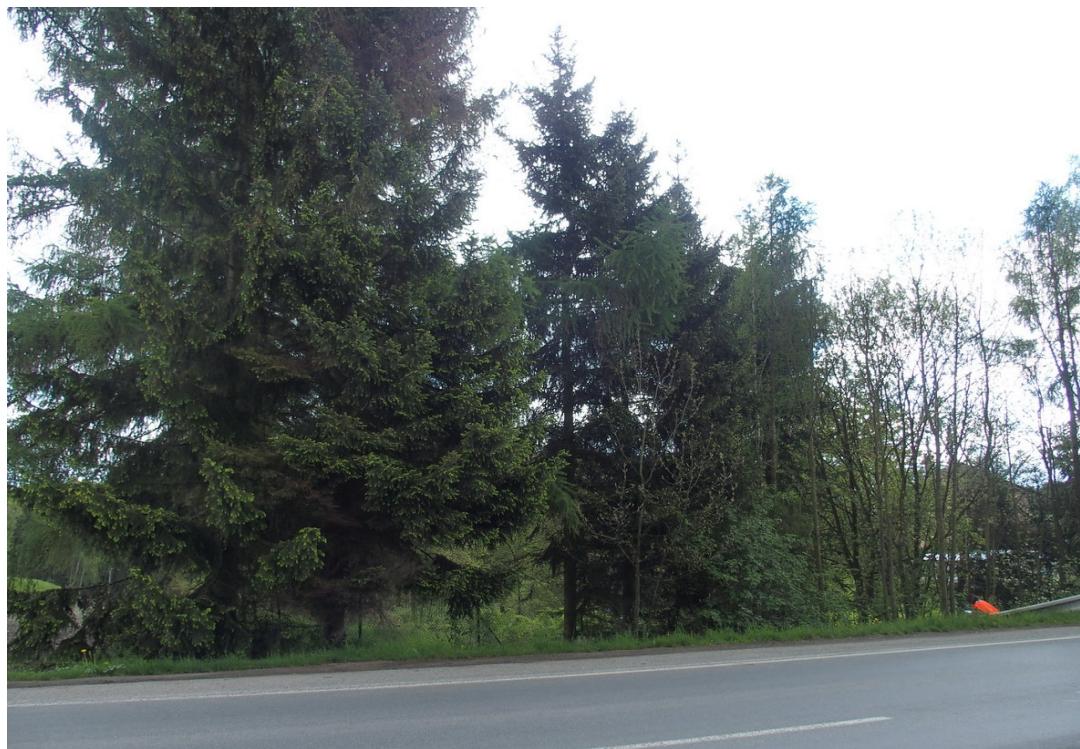
obr. 6 - pohled do porostu č. III., smíšená skupina listnatých a jehličnatých
dřevin z náletu

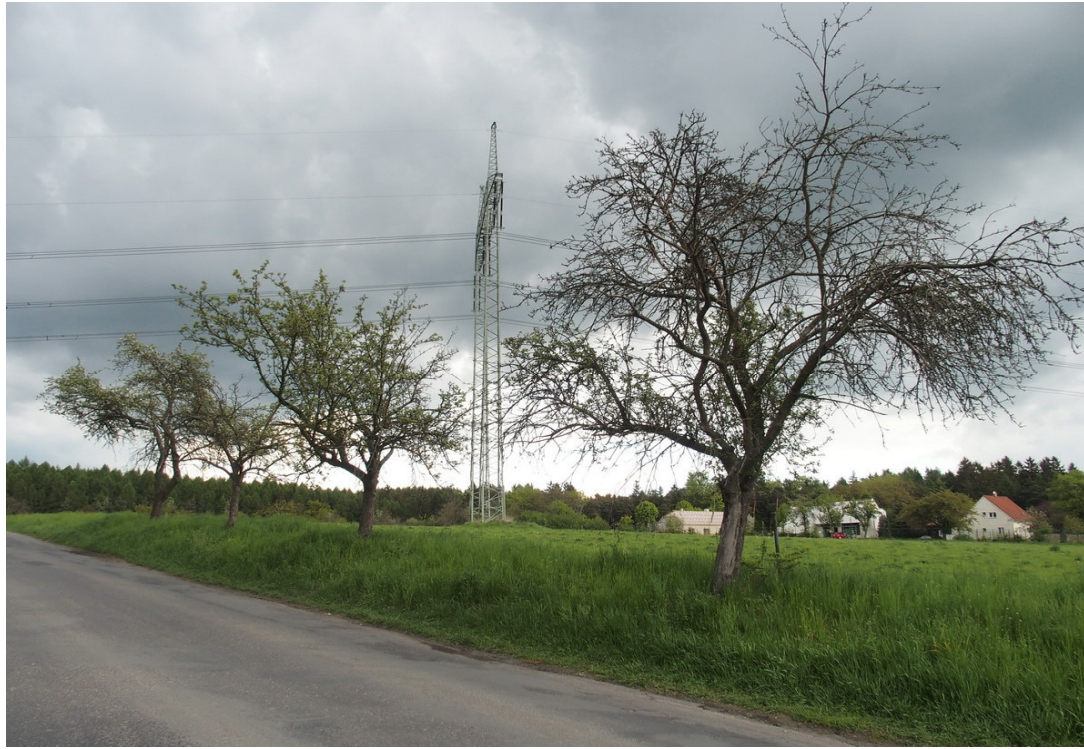
Jabloně jsou asi 60 ti leté. Mají četná poranění zejména po ořezu větví a sečení travního podrostu. Stromy jsou ve fázi stárnutí, koruny prosychají, lámou se větve. Jasanů zdravé.

obr. 7 - jabloně podél komunikace jsou vesměs stárnoucí, prosychající, navíc s mnohými poškozeními na kmenech, často též napadeny dřevokaznou houbou

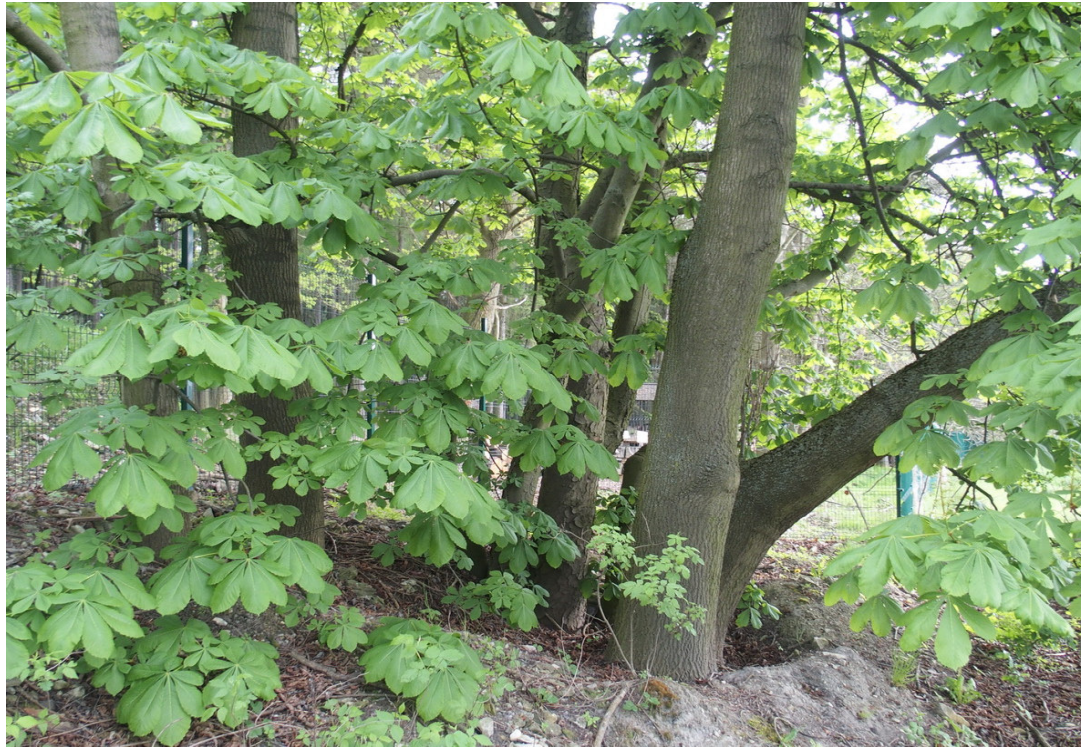
obr. 8 - stěsnaná skupinka stromů č. 47 - 51, zdravé stromy

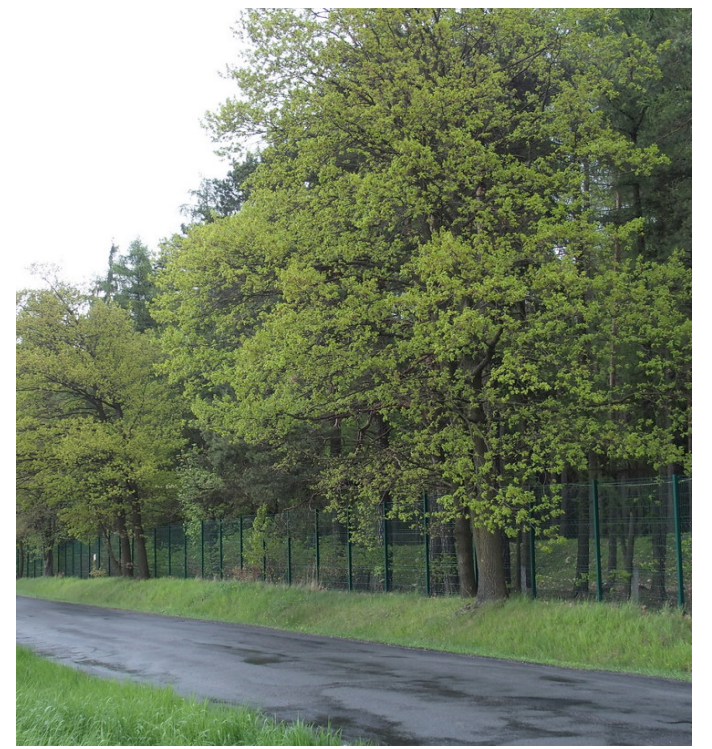
obr. 9 - duby a jilm č. 64 - 69 vystupující z oplocené obory Libeň

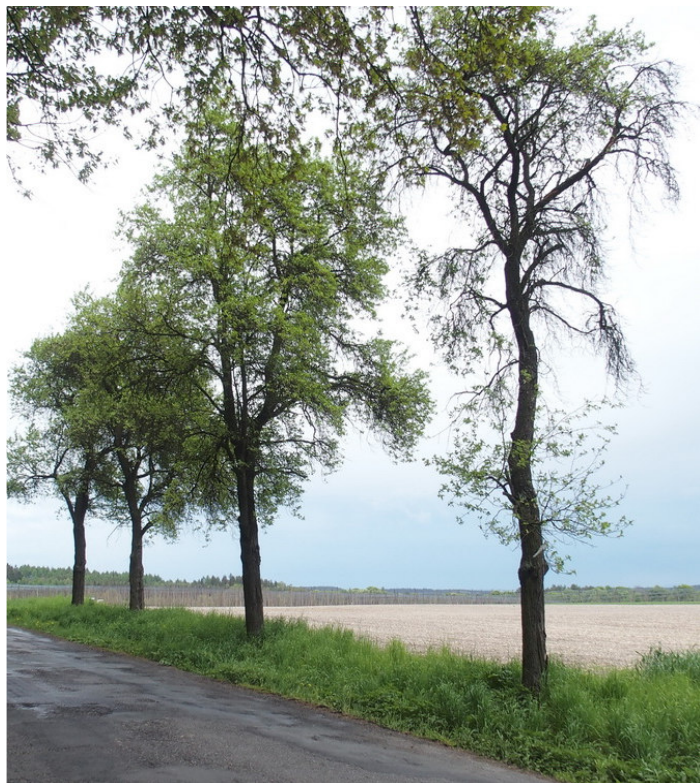
Švestky odhadujeme podobně jako jabloně na min. 60 ti leté. Stromy stárnou, prosychají, některé jsou poškozené silně. Alej je nesouvislá, mnohé stromy již byly odstraněny. Celkově však zdravotní stav i vitalita lepší než u jabloní.

obr. 10 - také švestky jsou již ve fázi stárnutí, hodně prosychají, celkově však v lepším zdravotním stavu než jabloně

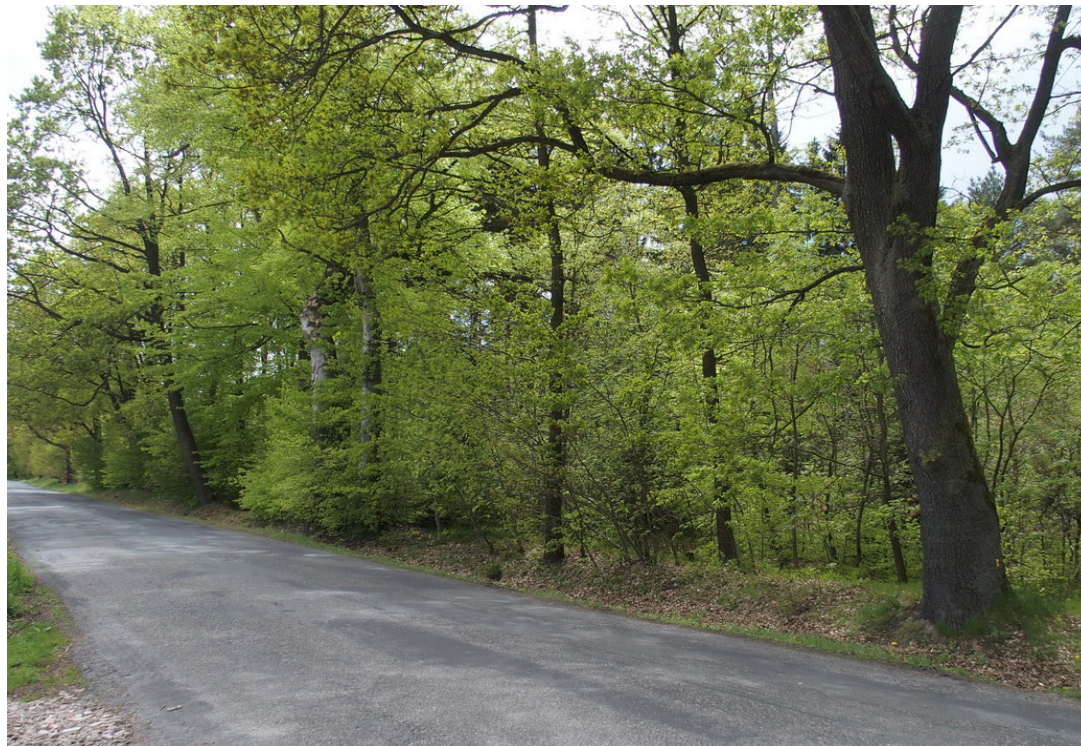
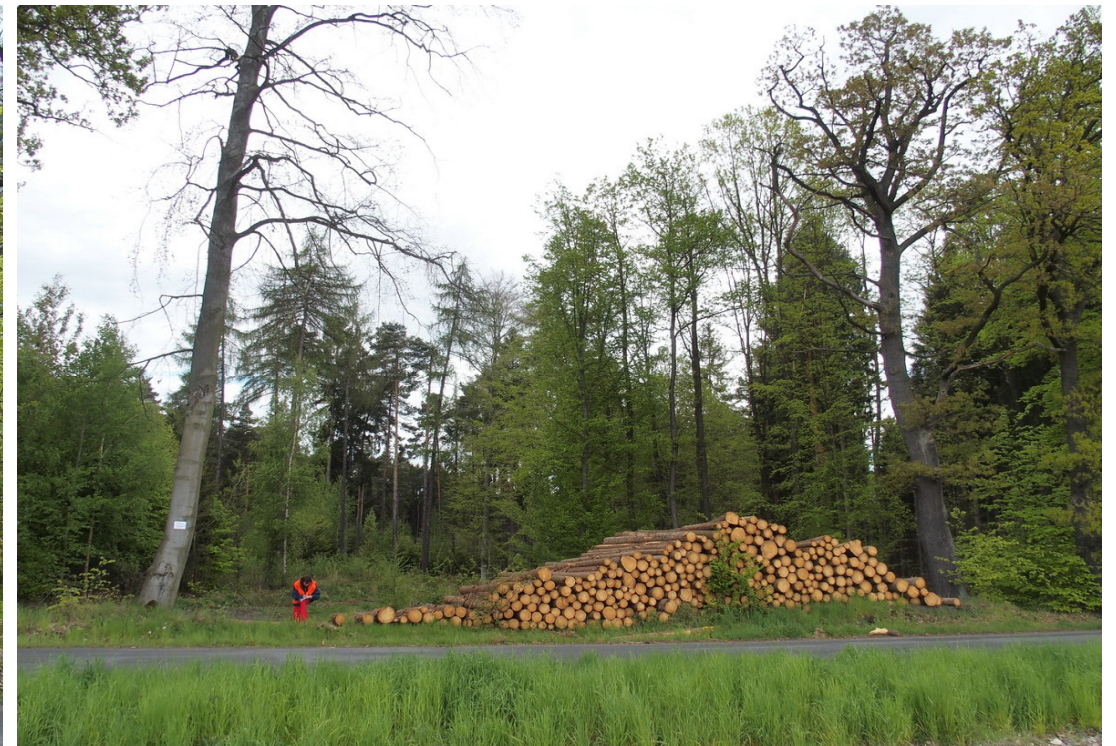
obr. 11, 12 - z lesa vystupují zejména duby a buky, převážně se jedná o zdravé a statné jedince

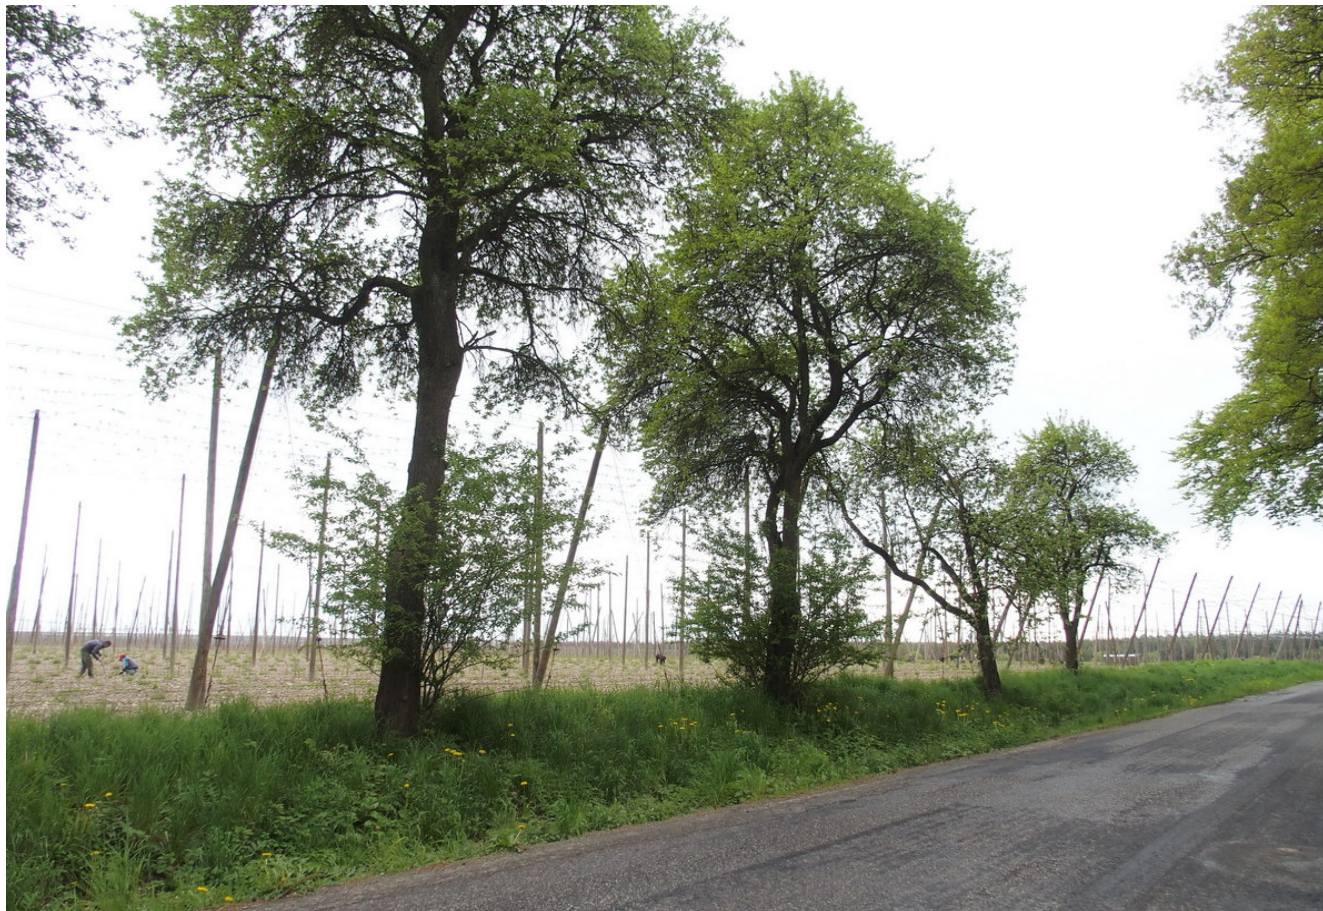
obr. 13 - v krajině navazuje na komunikaci i chmelnice, zde švestky č. 112 - 115 u chmelnice

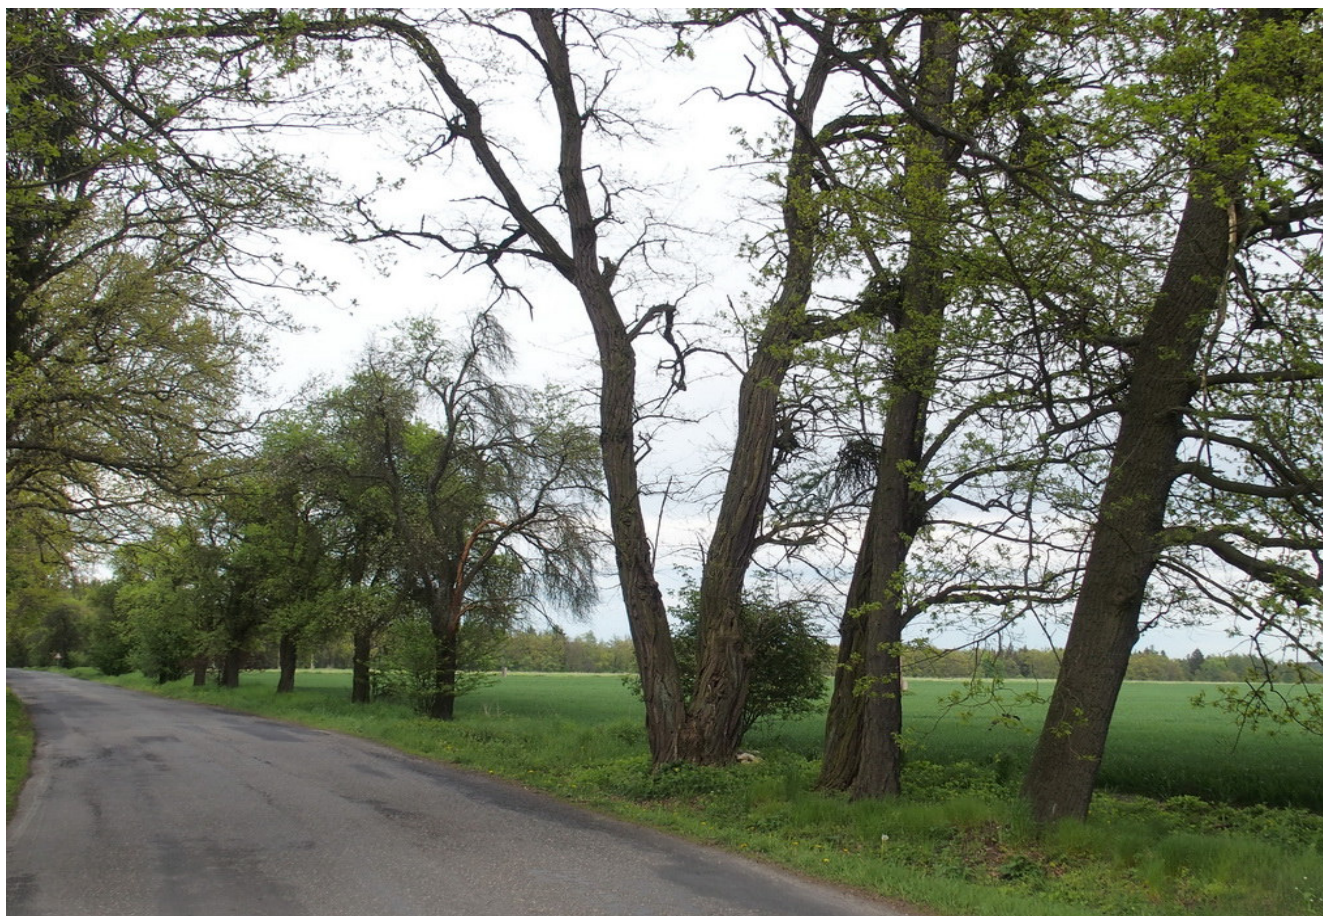
obr. 15 - stromy č. 129 - 132, v dálce pokračuje alej švestek

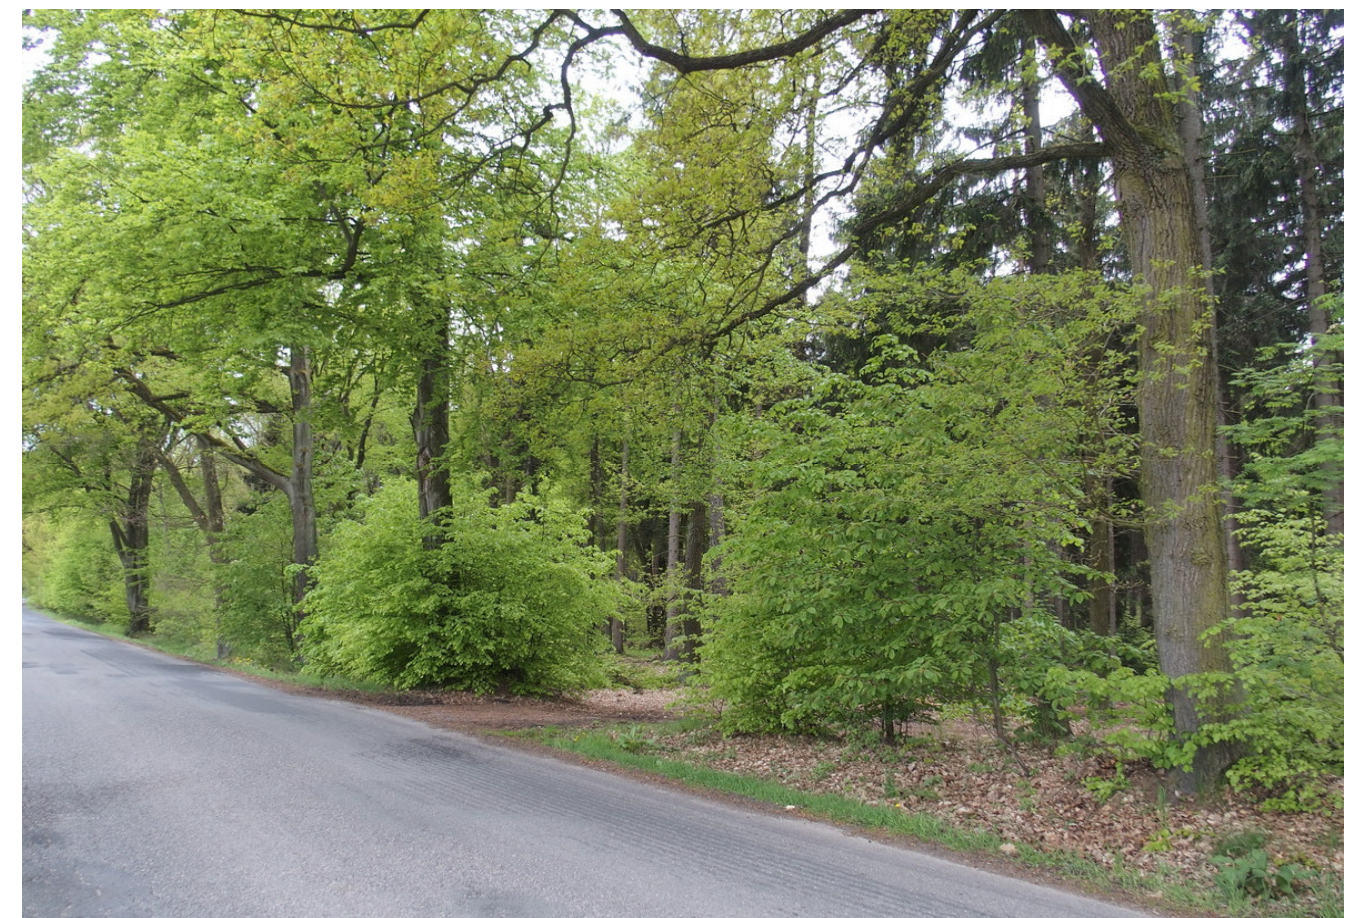
obr. 14 - na protější straně chmelnice je les, zde stromy č. 121 - 127

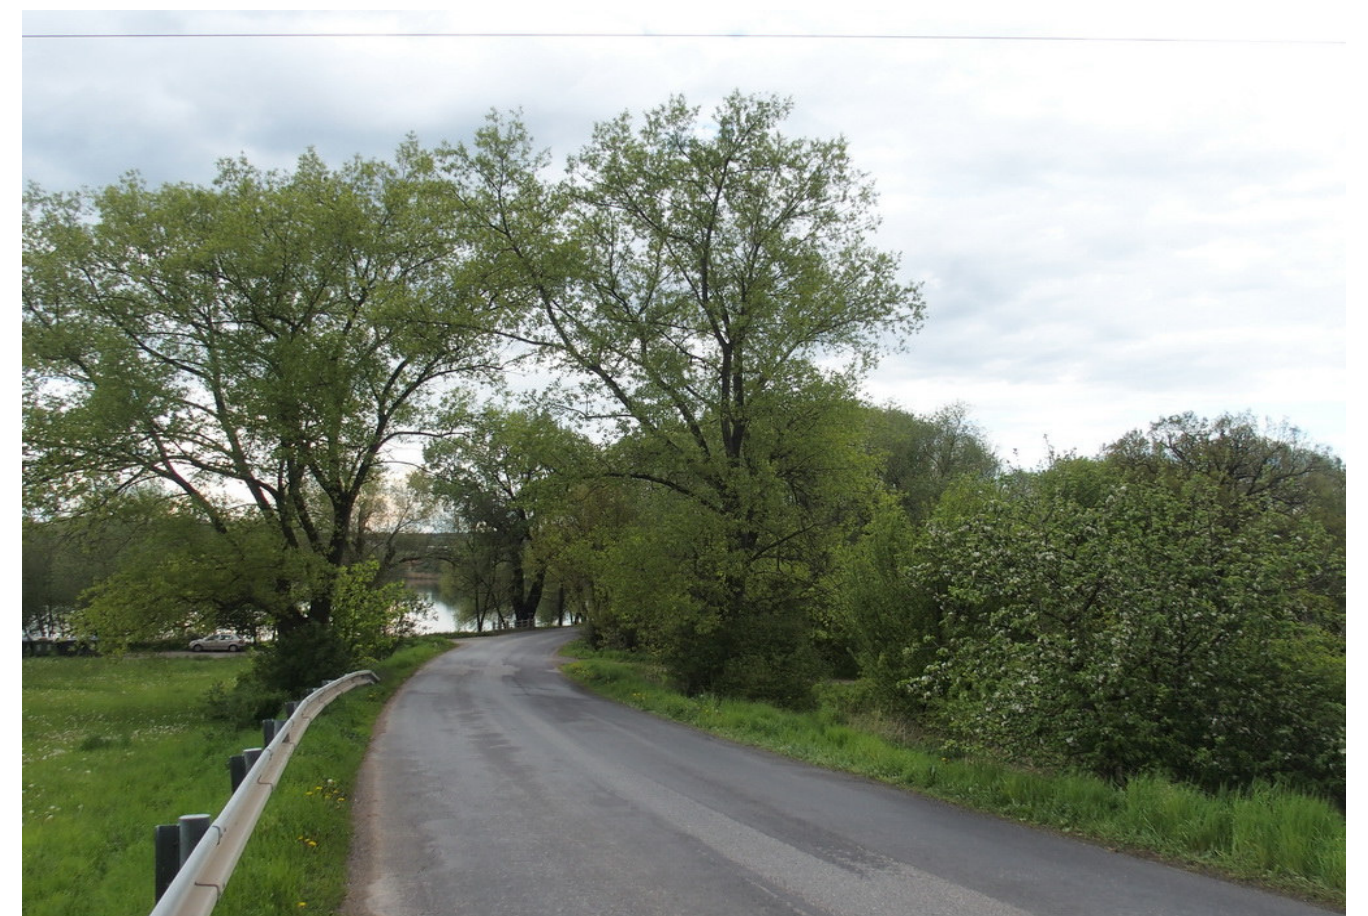
obr. 16 - statné solitérní topoly pod Červenou stráň, za nimi prosvítá hladina Červeného rybníka

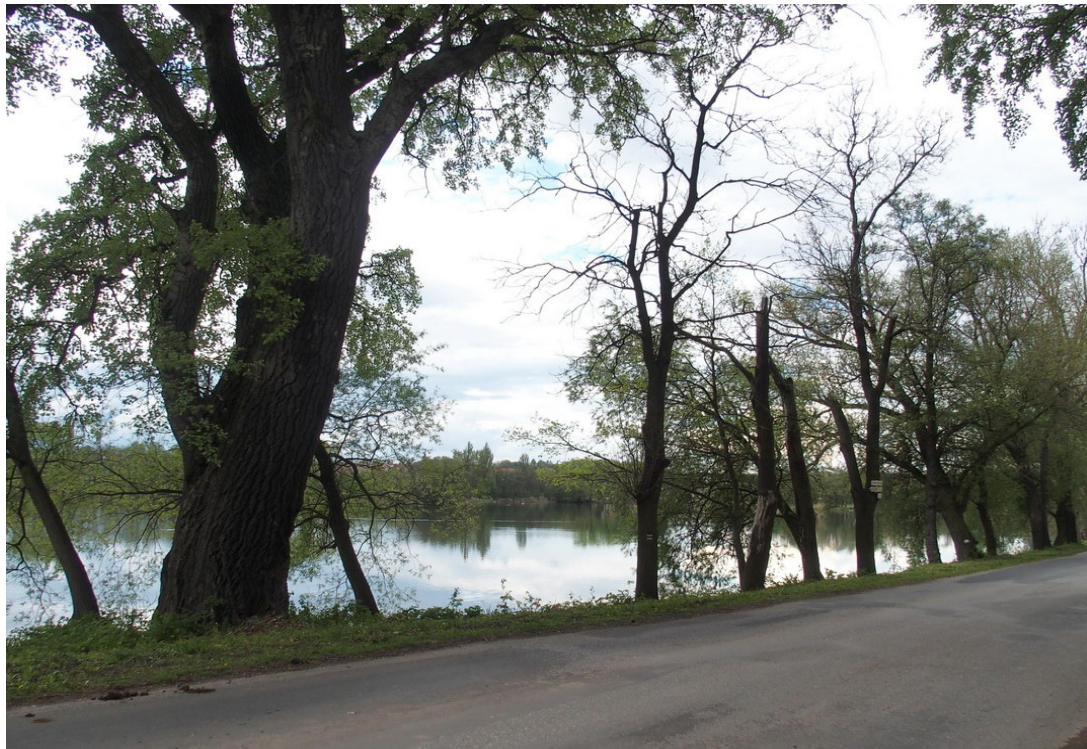
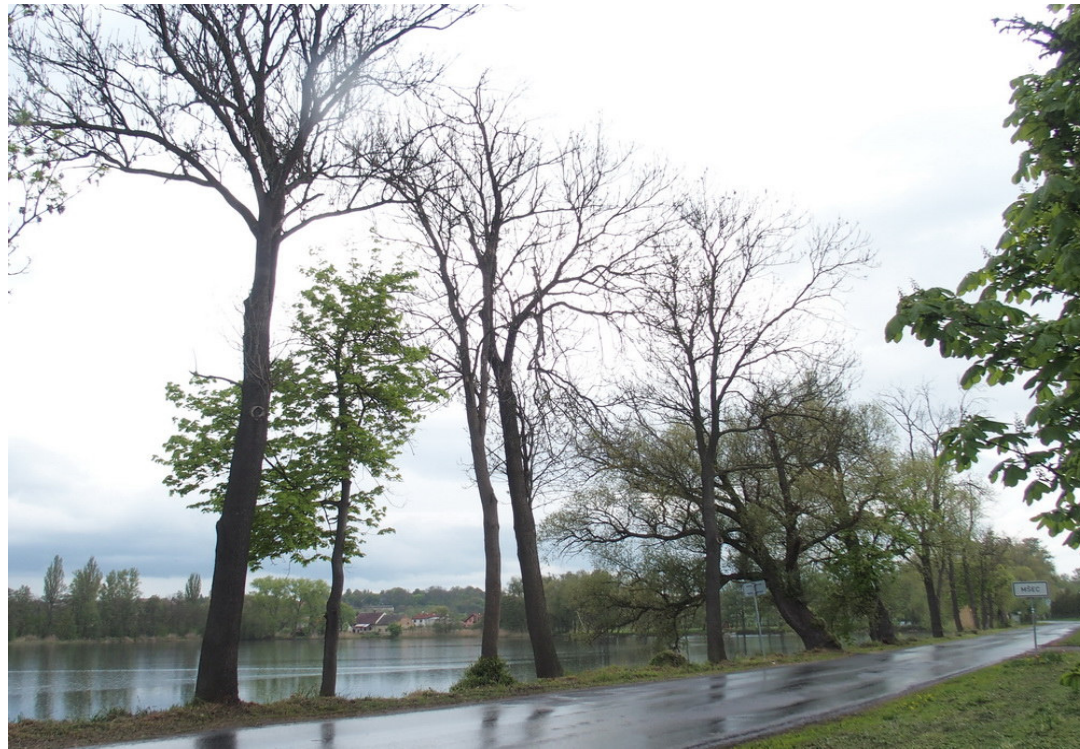
Pouze mladší vrby nebo jasany jsou zdravé a vitální. Starší stromy jsou vesměs poškozené, vrby vyhnívají a ve kmenech se tvoří dutiny, jasany prosychají, chřadnou. Výsadba je neperspektivní.

obr. 17, 18 - hráz Červeného rybníka je hustě osázena stromy, staré vrby jsou již hodně poškozené, s dutinami, staré jasanů silně prosychají
obr. 21 - pohled na poškozené a prosychající javory a jasan č. 267 - 269

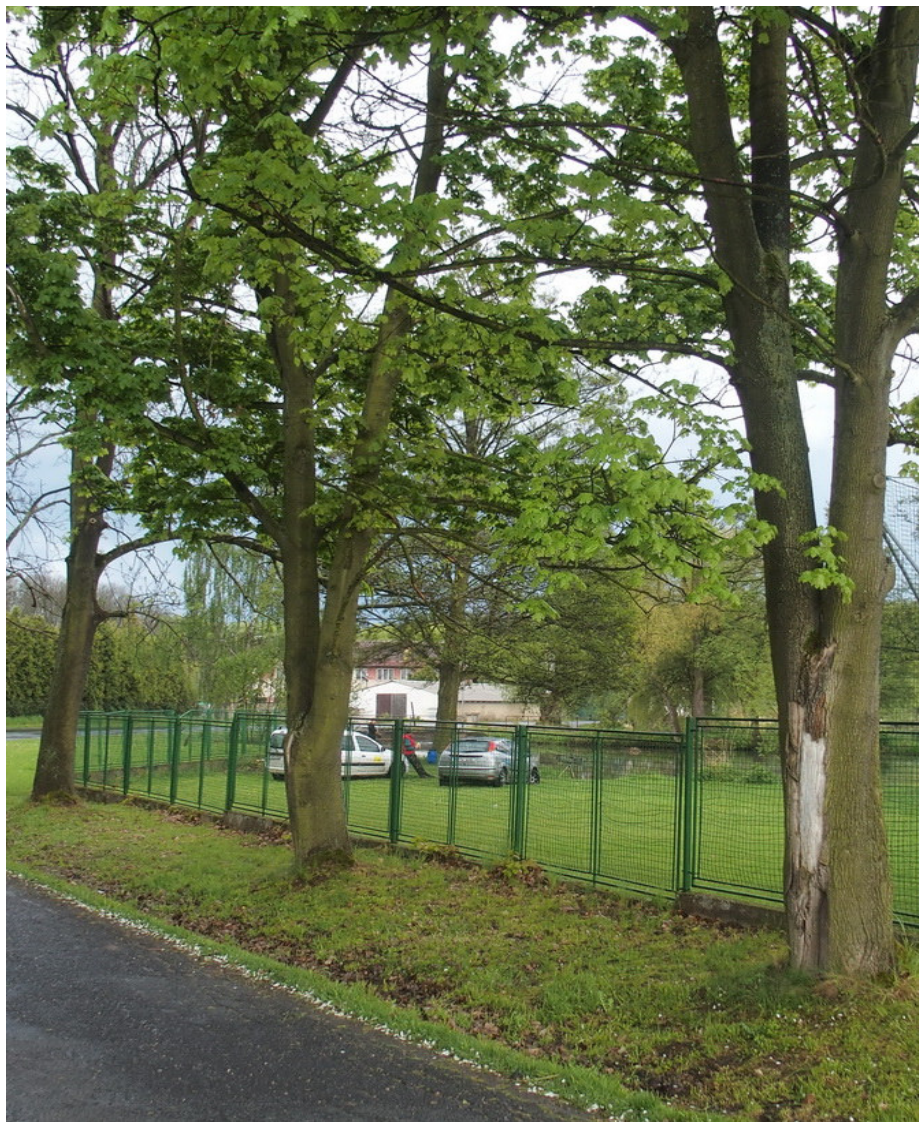
obr. 19 - pod hrází v prostoru přepadu je mnoho již vzrostlé náletové vegetace, převážně javor mléč

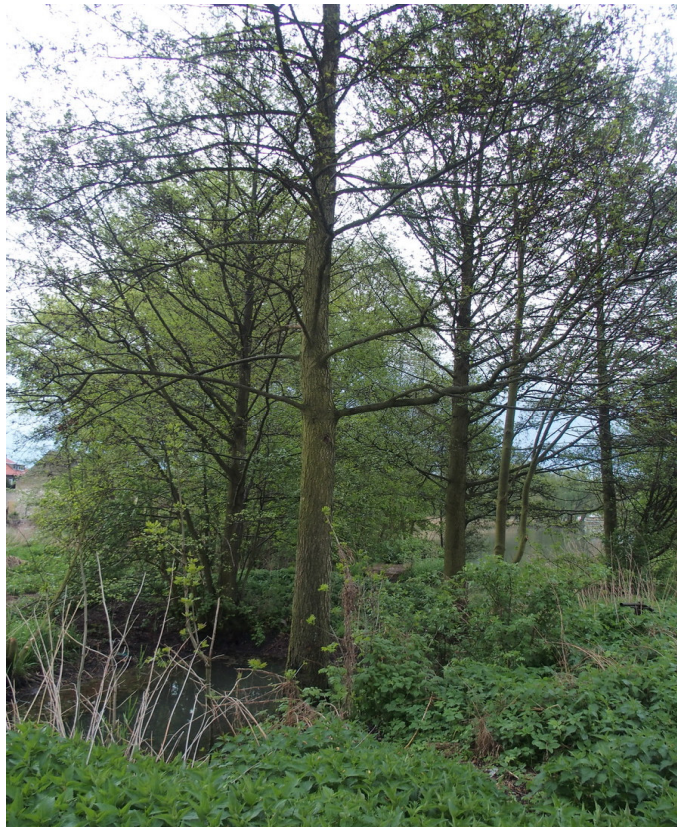
obr. 22 - skupina olší u vodní nádrže,
stromy č. 286 - 290

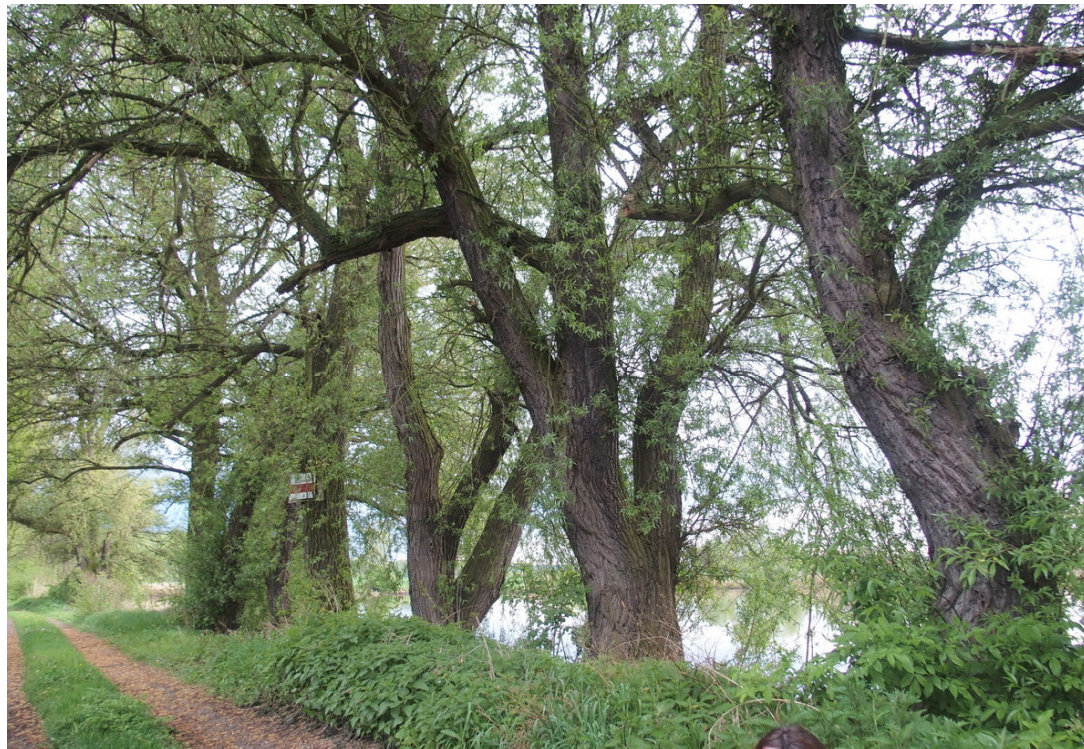
V lokalitě mezi rybníky se vyskytují staříčké vrby, s dutinami, často napadené dřevokaznými houbami. Přestálé poškozené stromy. Perspektivní jsou pouze olše kolem malé vodní nádrže.

obr. 23 - staré vrby č. 272 - 285

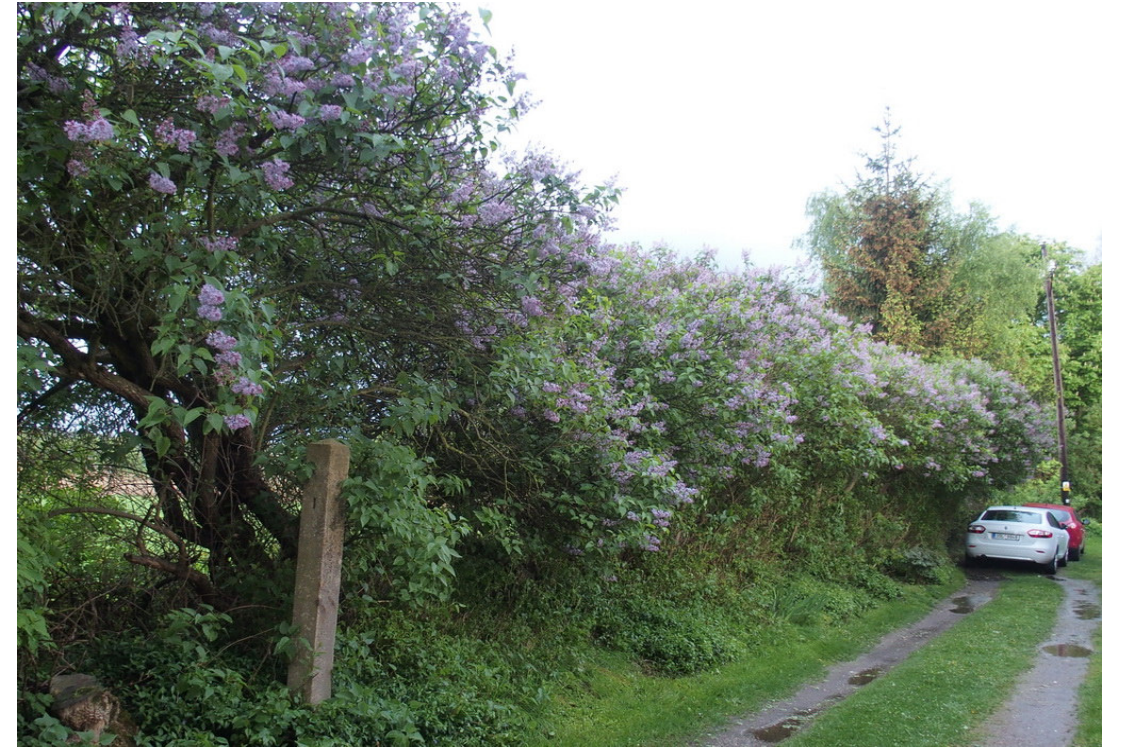
obr. 24 - řada šeříků v porostu č. VIII., za nimi patrná skupina smrků
