Ing. MAGDALÉNA KOPECKÁ	Ing. ONDŘEJ JANOTA	
NÁZEV PROJEKTU:				
II/201 Běleč, rekonstrukce mostu, ev. č. 201-004 přes potok Vuznice_PD				
ČÁST:	DOKLADOVÁ ČÁST			
PŘÍLOHA:	DENDROLOGICKÝ PRŮZKUM			
KRAJ:	STŘEDOČESKÝ KRAJ	ČÁST:	PŘÍLOHA Č.:	ČÍSLO PARE:
DATUM:	02/2021	F	6	
STUPEŇ:	PDPS			
MĚŘÍTKO:	-			
Č. ZAKÁZKY:	2018/0215

**II/201 Běleč, rekonstrukce mostu, ev. Č. 201-004 přes
potok Vůznice, PD**

DENDROLOGICKÝ PRŮZKUM

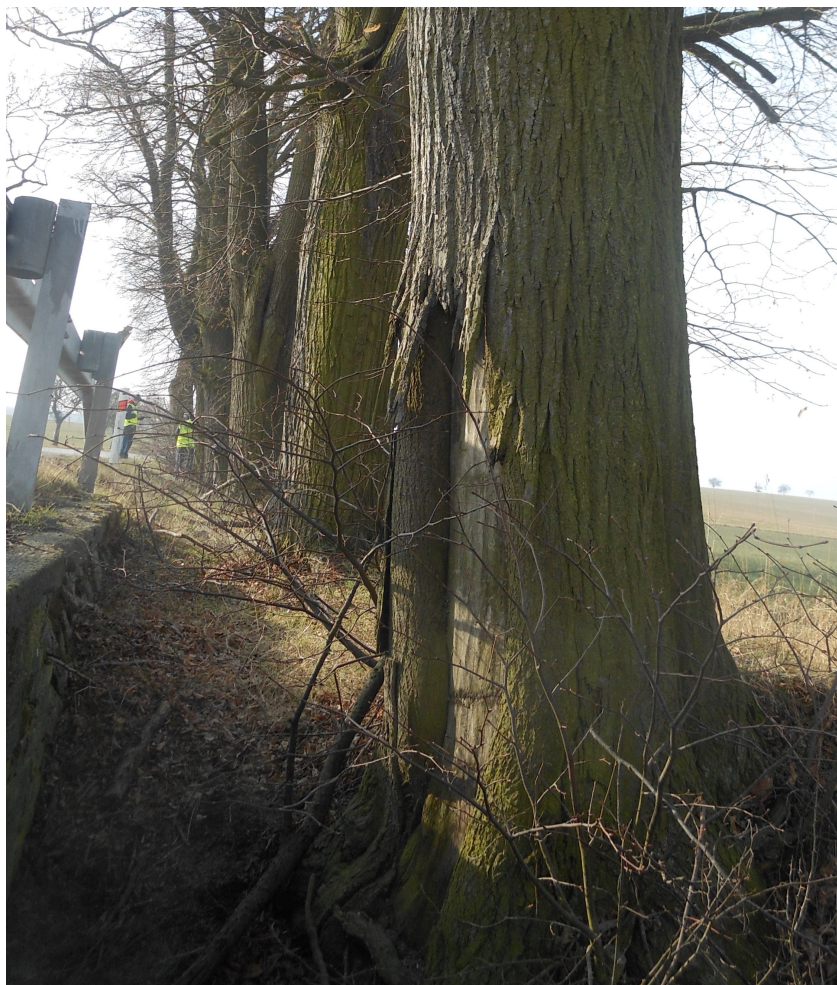
Obr. 3 poškozená báze kmene-strom č.6

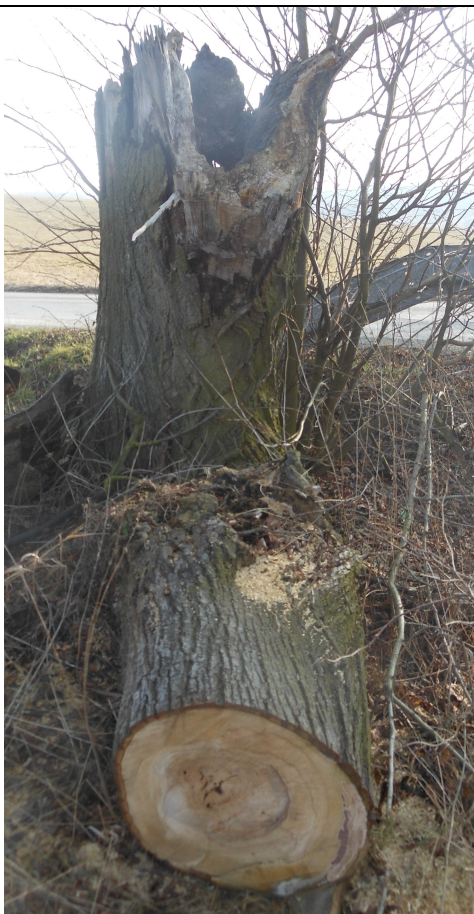
Obr. 4 torzo kmene, strom č.7

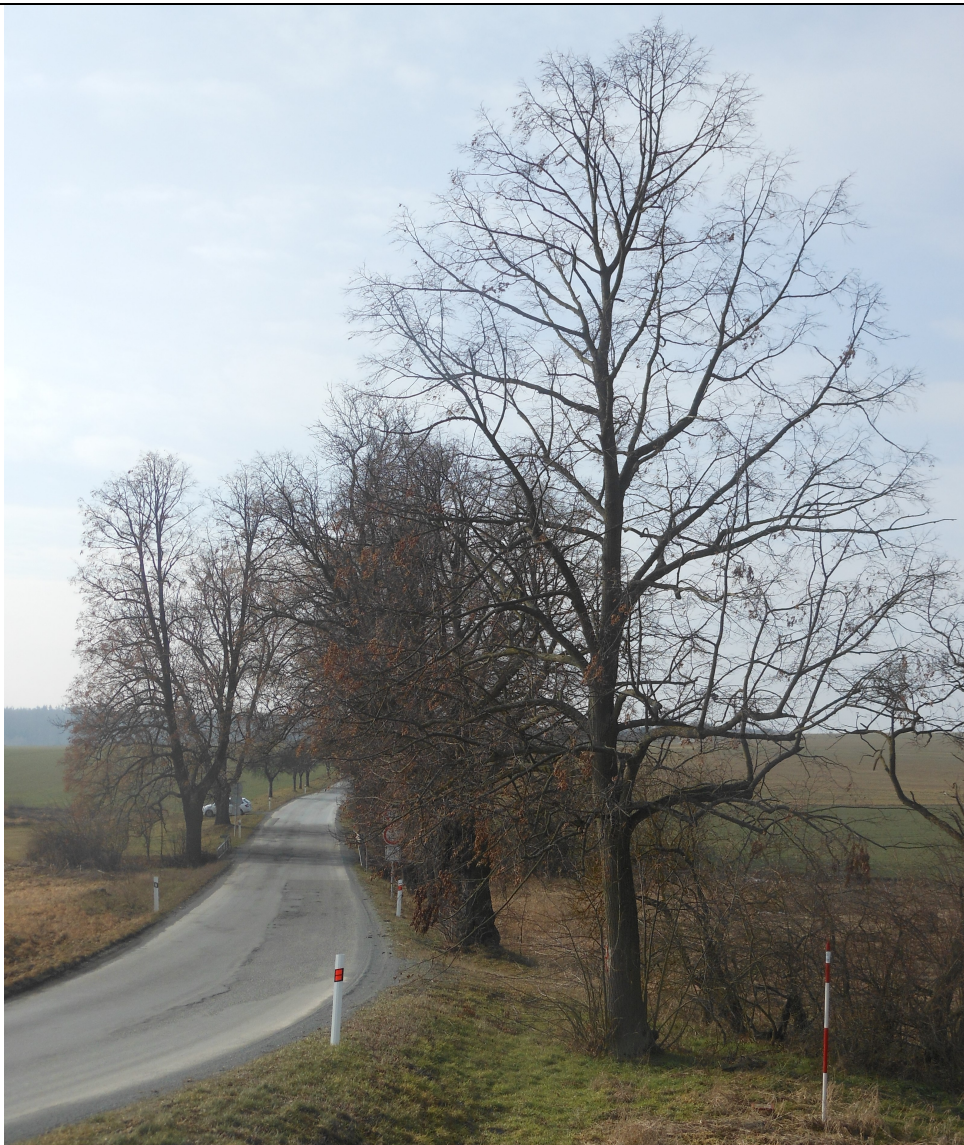
Jeden stávající strom je určen k ochraně během stavebních prací, neboť se jedná o perspektivního jedince (viz kap.7).

Obr. 6 celkový pohled na doprovodnou zeleň podél silnice, zcela vpředu vpravo strom č.14, určený k ochraně během stavebních prací.

- Ochrana kmenů: kmeny vzrostlých stromů v bezprostřední blízkosti stavby a v manipulačním prostoru stavební mechanizace zajistit ochranným bedněním – chránit jednotlivé kmeny vypolštářovaným bedněním z fošen, vysokým nejméně 2 m, přičemž instalace bednění nesmí poškozovat kmen ani korunu.
- Ochrana koruny: v místech stavby nebo pohybu mechanizace vyvázat překážející větve vzhůru, případně použít podpěry nebo jiné zábrany.
- Ochrana kořenového prostoru: kořenový prostor chránit při přejíždění v jeho blízkosti. Zvláštní pozornost klást na ochranu kořenových náběhů. Při změnách úrovně terénu v kořenovém prostoru provést zvláštní technická opatření. Ponechaný kořenový prostor musí zůstat dostatečně velký. Veškeré výkopové práce v

oblasti kořenové zóny provádět ručně, v případě poranění zajistit odborné ošetření poraněných kořenů (řezná místa zahladit, ošetřit a následně ochránit před vysycháním a promrzáním). V kořenových zónách nepřipustit skládky zemin, stavebních materiálů a hmot, odstávky těžkých strojů. K případným zásypům kořenů používat propustné materiály, hutnění konstrukčních vrstev provádět šetrně ke kořenům.
