| Akce: III/12149 Smilkov, most ev.č. 12149-1 | Datum: 06/2023 | Stupeň: PDPS |
| Příloha: DENDROLOGICKÝ PRŮZKUM | | |

**POSOUZENÍ STAVU DŘEVIN A FYTOCENOLOGICKÉ
ZHODNOCENÍ ÚZEMÍ
SAMOSTATNÁ PŘÍLOHA č. F. 5. 1**

Most přes odpad z rybníka v obci Smilkov, III/12149 Smilkov
03/2021

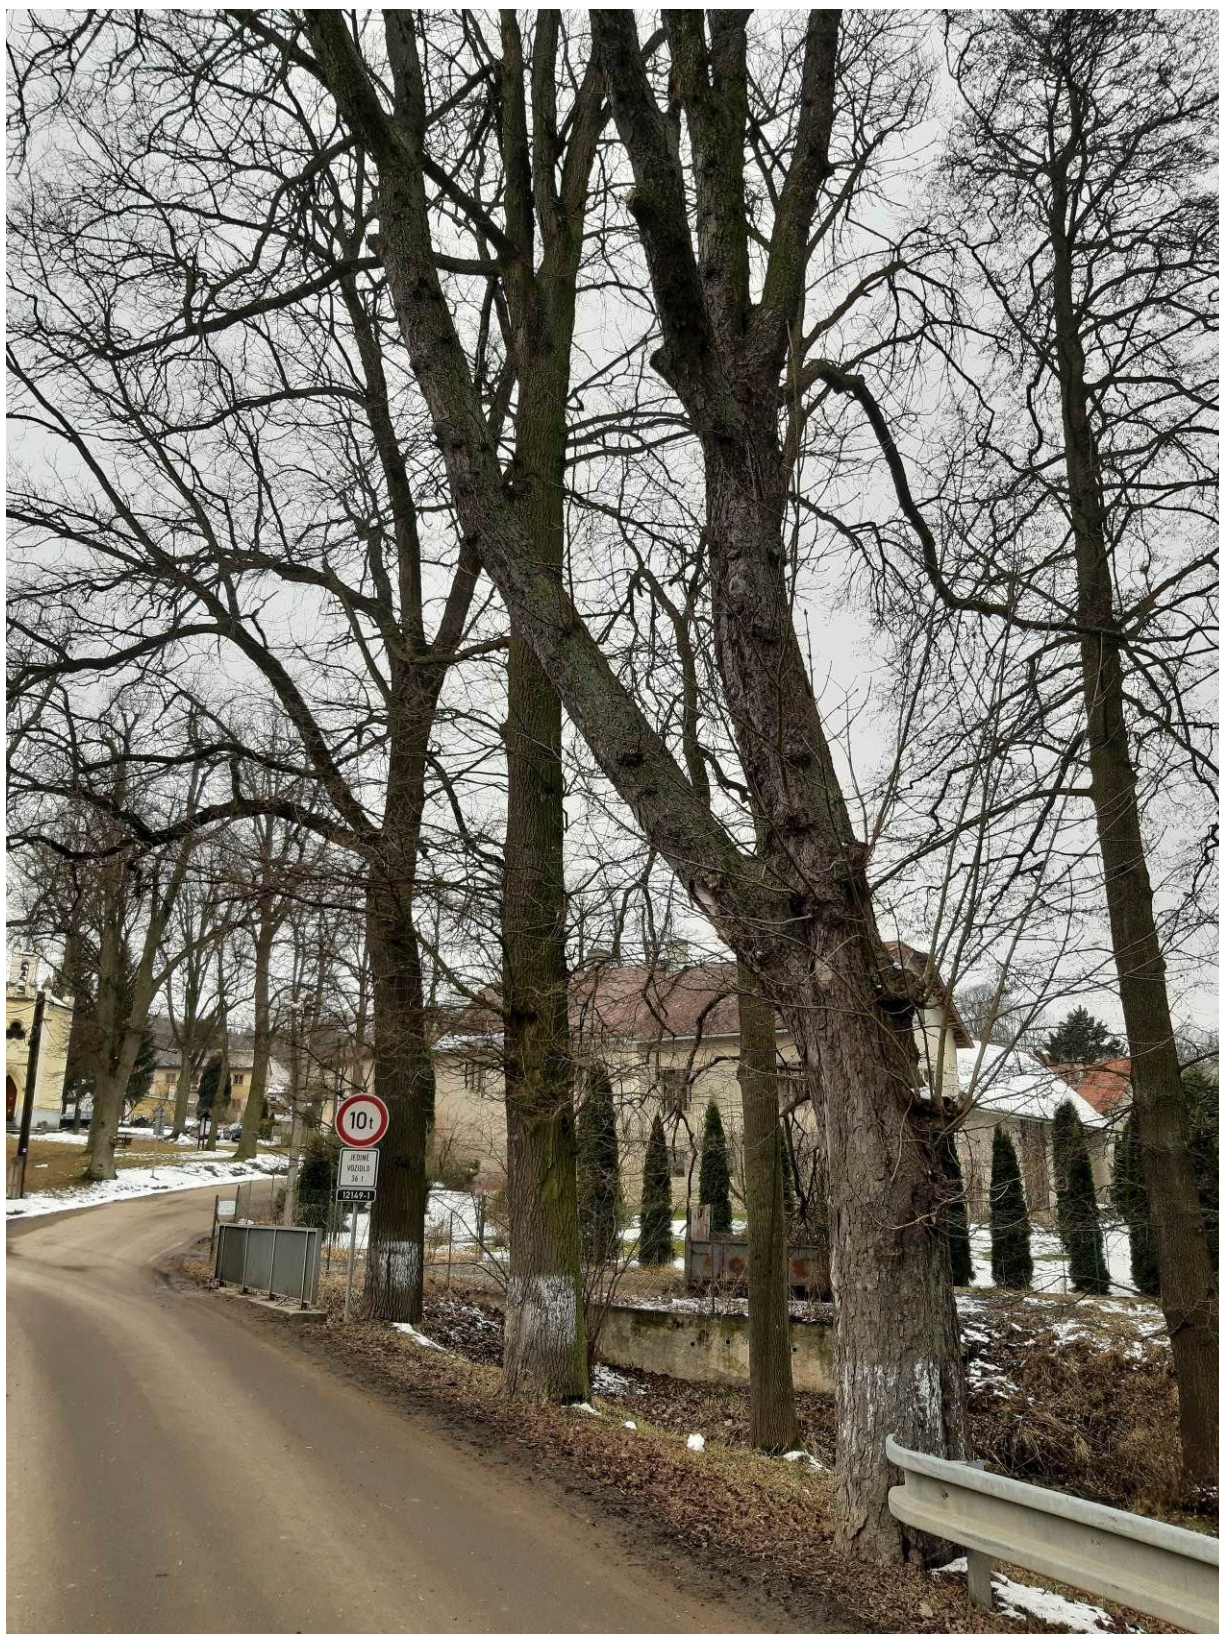
Prvním hodnoceným jedincem (S1) je jírovec maďal (*Aesculus hippocastanum*). U tohoto lehce dožívajícího jedince je zřetelný růst koruny mimo růstovou osu. Koruna je jednostranná s viditelným tlakovým větvením. Na bázi kmene je zřetelné čerstvé poškození kmene, dále patrné kořenové náběhy ze strany svahu. Dalšími dvěma hodnocenými stromy jsou dva zástupci dubu letního (*Quercus robur*). Oba jsou v obdobném vývojovém stádiu jako jírovec. První z dubů (S2) je na tom ze zdravotního hlediska nejlépe. Vykazuje pouze částečné proschnutí v koruně a výmladky na kmeni v oblasti řezných ran po pravidelné údržbě. Druhý dub (S3) je podstatně více proschlý v koruně a celý strom je mírně nakloněn s jednostrannou korunou a kodominantním větvením. Po vizuální stránce vypadá třetí strom nejméně vitální.

Obr. č. 3 – Pohled z východní strany vymezeného území (S1 – S3)

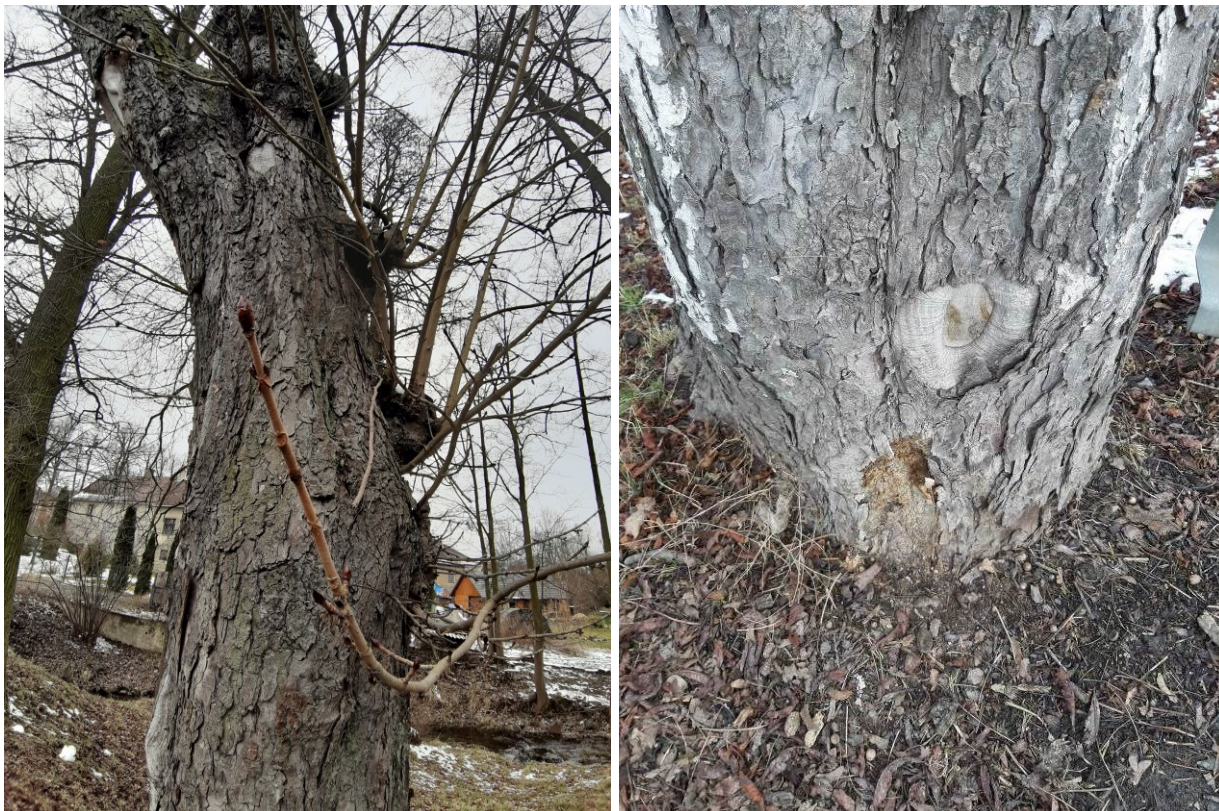
Obr. č. 4 a 5 – Pohled na výmladky a drobná mechanická poškození na kmenech

| Ozn. stromu | Taxon latinsky | Taxon česky | Obvod kmene (cm) | Zdravot. stav | Fyziol. vitalita | Sadovnická hodnota | Poznámka | Parc. číslo |
|---|---|---|---|---|---|---|---|---|
| S1 | <i>Aesculus hippocastanum</i> | jírovec maďal | 273 | 3 | 2 | 2 | koruna mírně mimo růstovou osu, starší jedinec až senescentní, TV, jemné praskliny na kmeni, výmladky po pravidelném řezu, cca 25% proschlá koruna v horních partiích, mírné kořenové náběhy, drobné mechanické poškození na bázi kmene | 279/1 |
| S2 | <i>Quercus robur</i> | dub letní | 214 | 2 - 3 | 2 | 3 | starší jedinec až senescentní, ulomené větve v koruně, výmladky na kmeni, pravidelně ošetřován, cca 25% proschlá koruna v horních partiích | 279/1 |

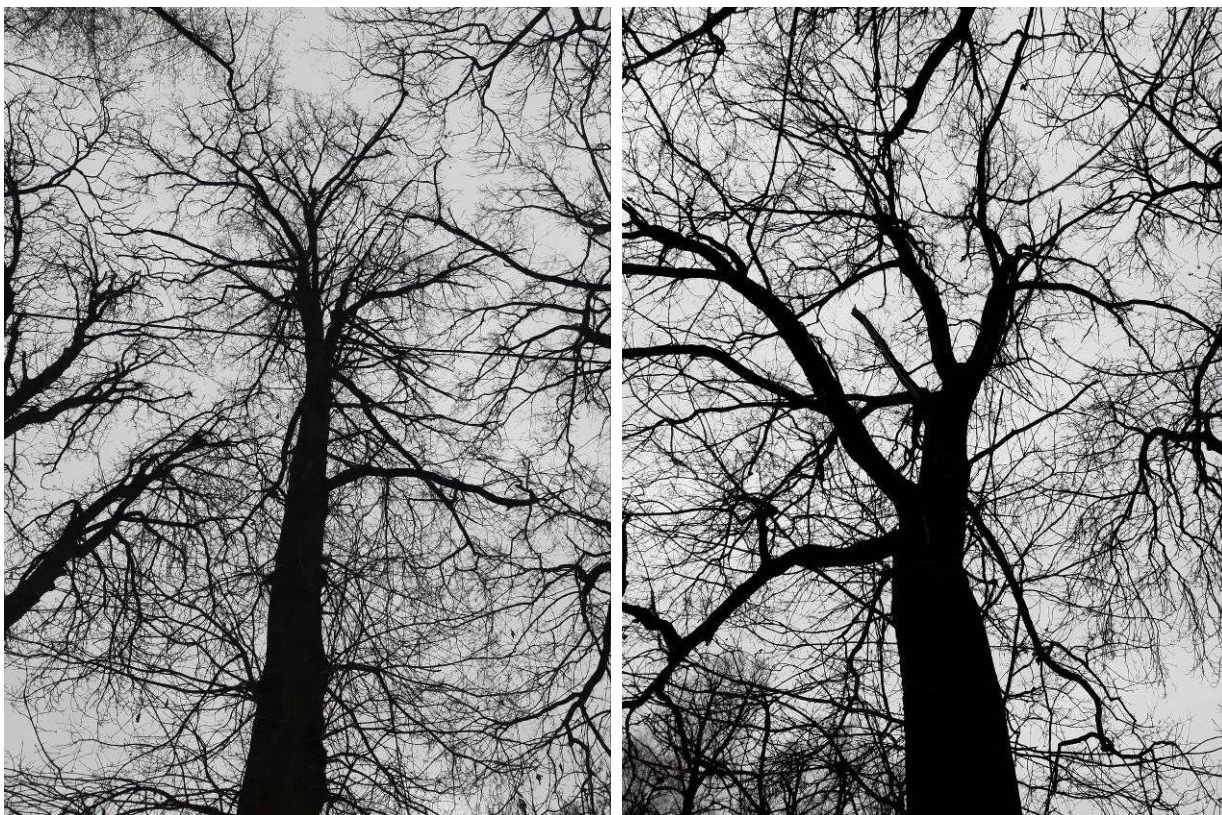
Obr. č. 6 a 7 – Pohled rozvětvení korun a znatelný pravidelný řez
