Zoologický posudek

výskytu obecně a zvláště chráněných druhů obratlovců

**na objektu Domova mládeže Vyšší odborné školy a Střední zemědělské
školy Benešov, Mendelova 131, 256 01 Benešov**

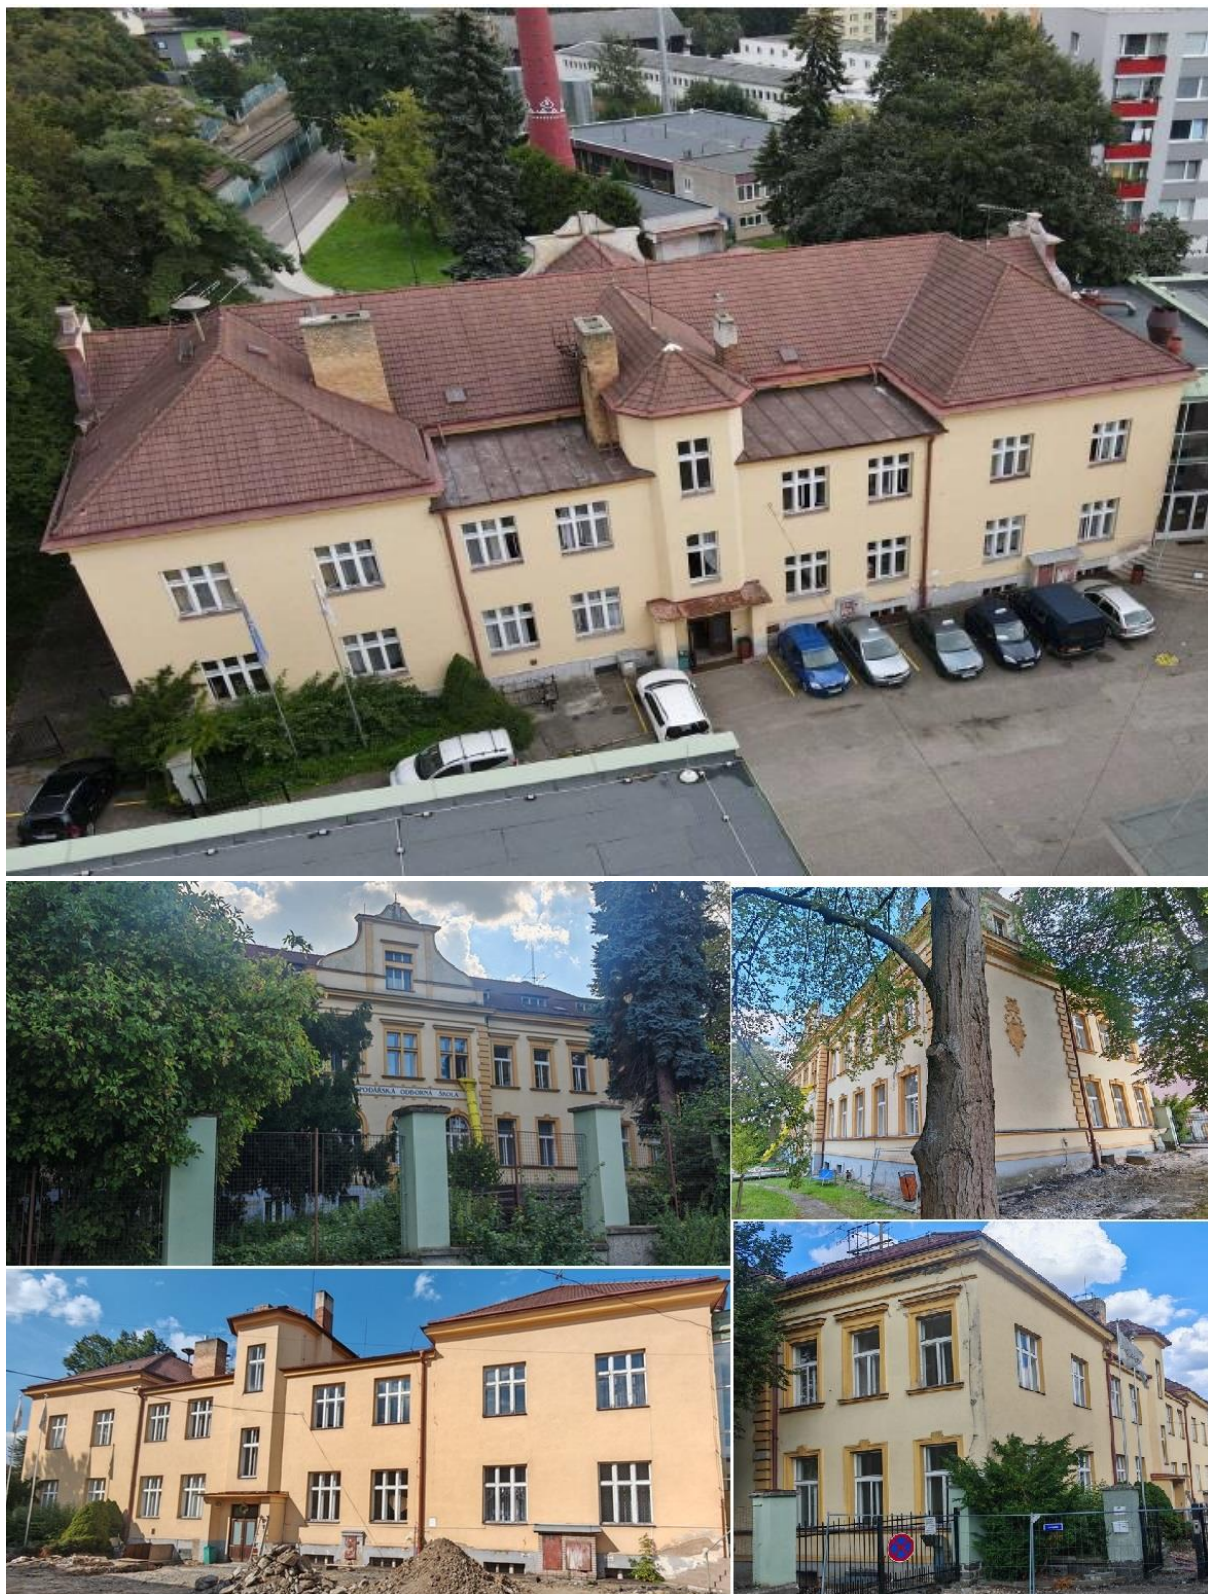
č. 1: Vnější pohledy na objekt Domova mládeže VOŠ a SZŠ Benešov, Mendelova 131, Benešov.

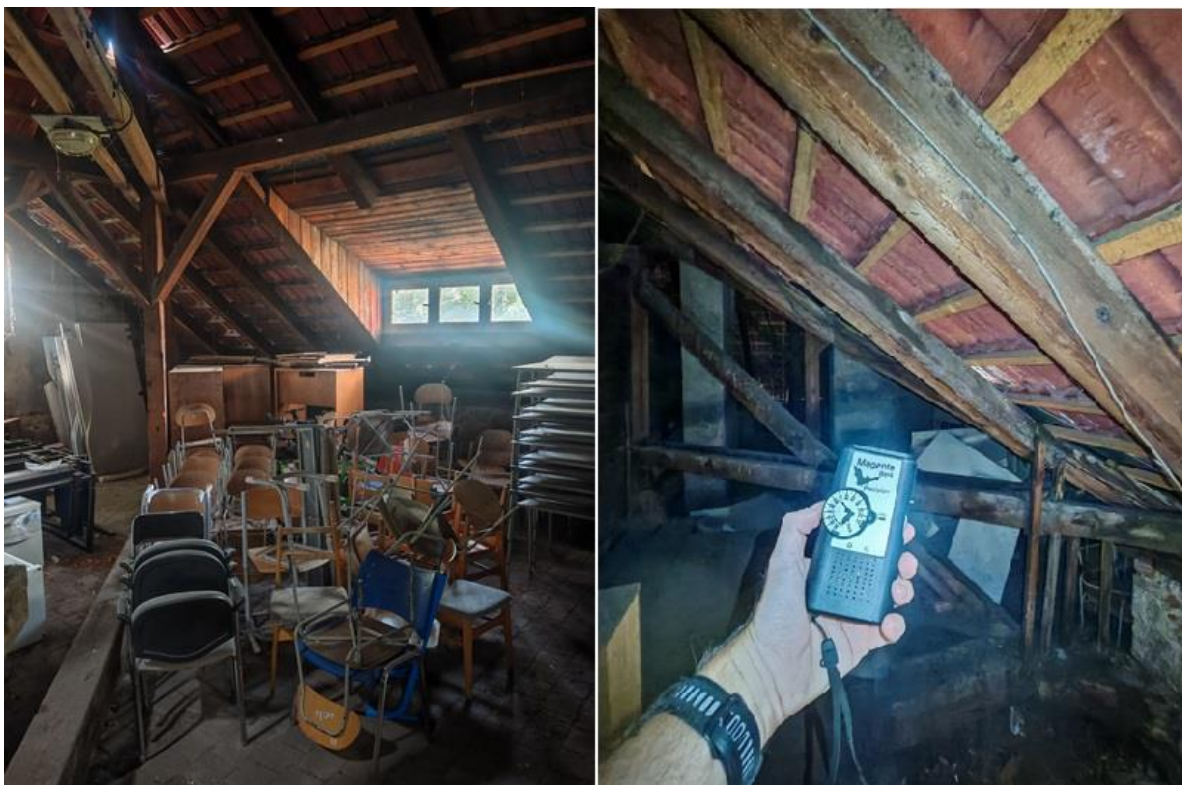
- Prostor půdy je potenciálně přístupný pro zvláště chráněné druhy živočichů (ZCHD, § 50 odst. 1 a 2 zákona č. 114/1992 Sb., o ochraně přírody a krajiny, ve znění pozdějších předpisů) prostřednictvím štěrbin mezi podlahou půdy a dosedajícím krovem střechy.

č. 2: Pohled do interiéru půdy, 7. 8. 2024.

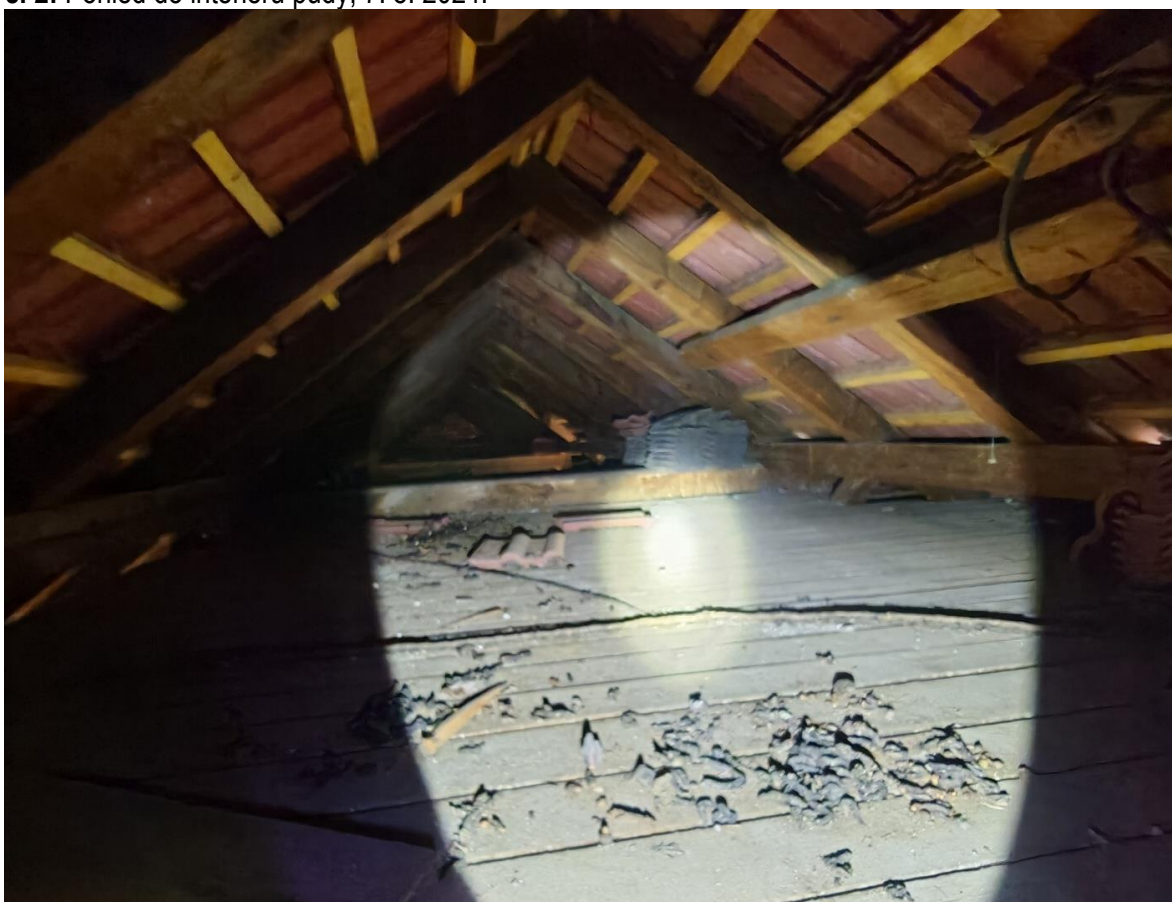
- Na půdě bylo nalezeno značné množství trusu kuny skalní (*Martes foina*) a rozkousané nedorostlé peří mláděte holuba domácího (*Columba livia f. domestica*; obr. 3, 4) – velmi pravděpodobně se jednalo o zbytky kuní kořisti, která byla na půdu kunou zavlčena z vnějšku.

č. 3: Na půdě bylo nalezeno větší množství trusu kuny skalní (*Martes foina*).

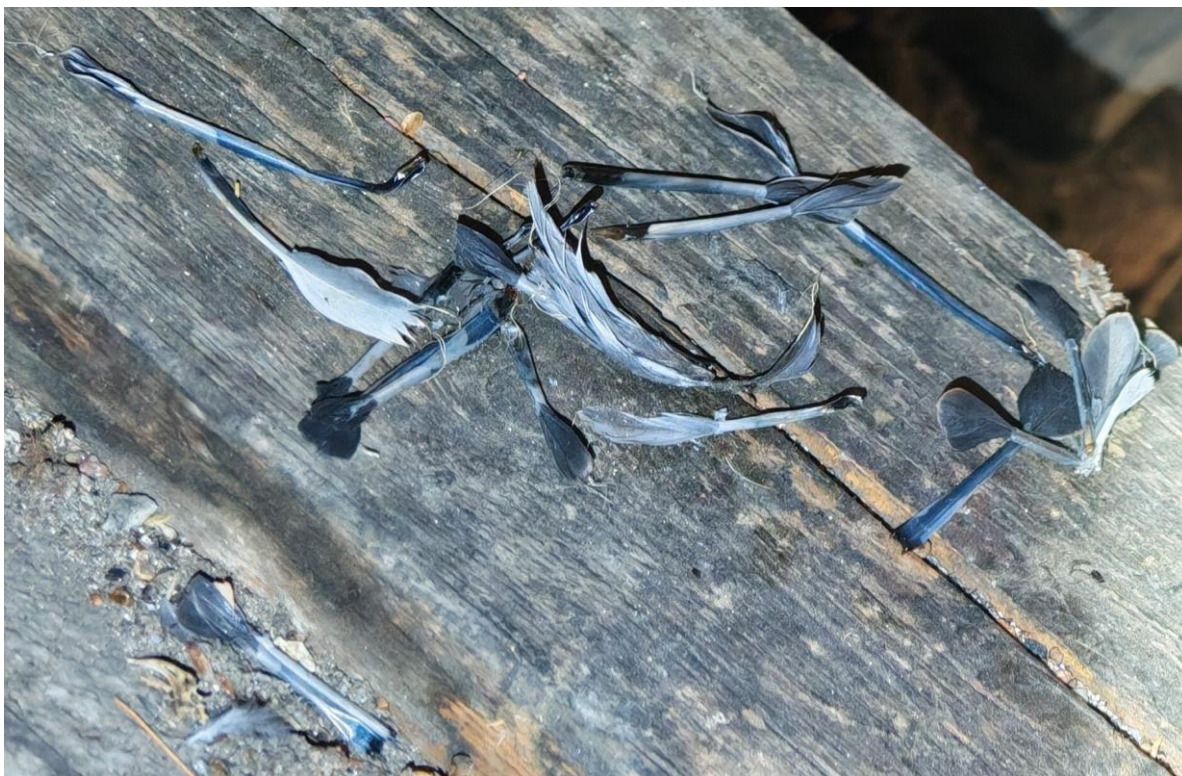
č. 4: Zbytky peří mláděte holuba domácího (*Columba livia f. domestica*) velmi pravděpodobně predovaného kunou skalní.

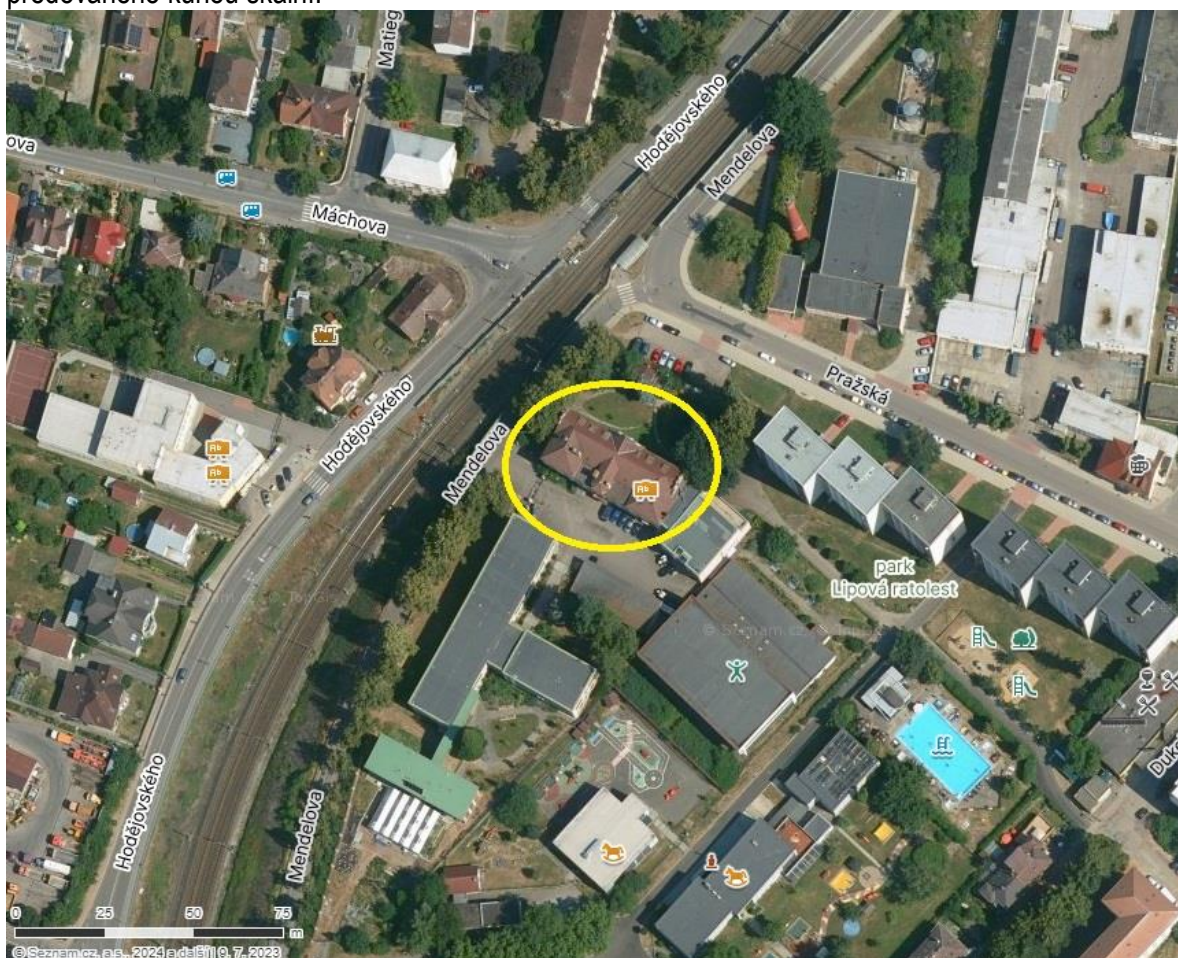
- Výměna otvorových výplní má proběhnout v téměř v původním rozsahu - jednotlivé transparentní výplně budou rozčleněny svislými trámkami a sloupky do ploch pod 1 m², které nejsou z hlediska nárazů ptáků příliš rizikové. Budova se navíc nachází uprostřed souvislé zástavby (obr. 5), kde nelze očekávat významný tahový koridor ptáků. Objekt tak nebude představovat zvýšené riziko pro kolize ptáků s transparentními a reflexními materiály – viz příložená hodnotící tabulka.

č. 5: Poloha objektu ve vztahu k okolní zeleni.
