Kraj:	Středočeský kraj	Čís.sm.obj.:	SMLD-0017/00066001/2023	
Katastrální území:	Kostelec nad Labem	Čís.akce:	23065	
Akce:	<b>Labská cyklostezka, Kostelec nad Labem, most</b>	Datum:	09/2025	
		Formát:	20 x A4	
		Měřítko:	-	
		Stupeň:	<b>PDPS</b>	Číslo kopie:
		Číslo přílohy:		
Část:	<b>Dokumentace k PDPS</b>	<b>9</b>		
Příloha:	<b>Dendrologický průzkum</b>

# DENDROLOGICKÝ PRŮZKUM

Předmět: **Labská cyklostezka, Kostelec nad Labem, most – PD**  
**Dendrologický průzkum**

Datum: 29. 02. 2024

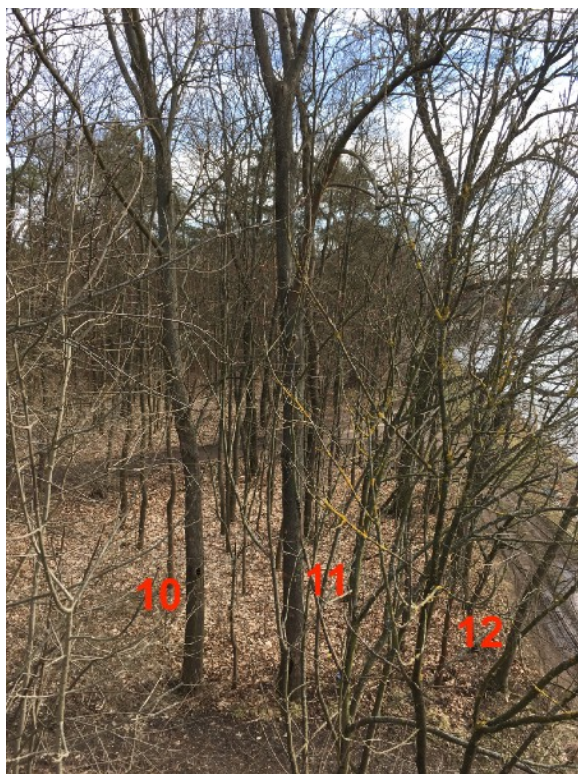
obr. 1 – Stromy č. 10, 11 a 12

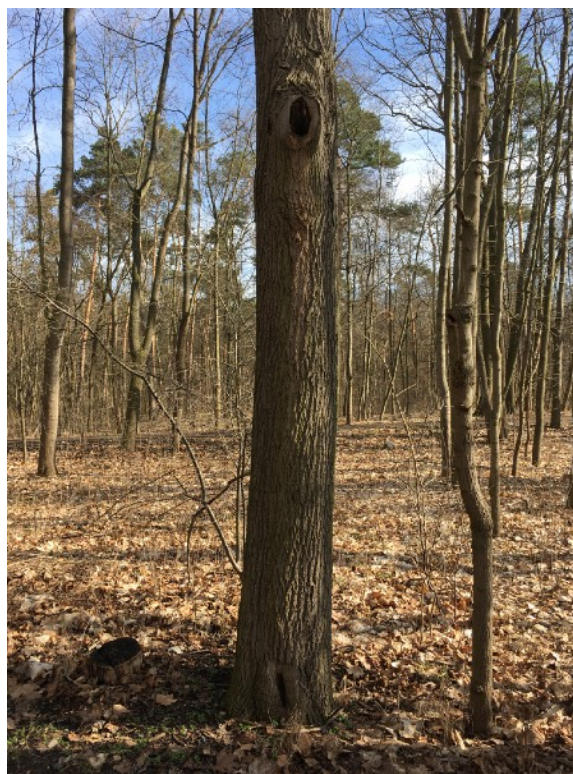
obr. 2 - Javor č. 10

Pořadové číslo	Taxon latinsky	Taxon česky	Obvod kmene (náhradní)	Výška dřeviny	Nasazení koruny	Šířka dřeviny	Vitalita	Zdravotní stav	Stabilita	Sadovnická hodnota	Perspektiva	Dutiny a prvky se zvýšeným biologickým potenciálem	Parcelní číslo	Poznámka
10	<i>Acer platanoides</i>	javor mléč	132	23	5	10	1	2	2	2	A	Rána na bázi kmene a dutina ve 2,5 m. Otevřená poškození na horní straně větve v 6 m.	1299/14	Pahýly v koruně. Drobné rány na kmeni. Suché větve. Asymetrická koruna. Vysoko položené těžiště.
11	<i>Fraxinus excelsior</i>	jasan ztepilý	152	25	9	12	2	2	2	2	A	Otevřená rána 0,3*1m v 0,5 m s hmyzími otvory, kalusující. Malá dutina na bázi kosterní větve v 9 m.	1444/4	Suché větve v koruně. Vysoko položené těžiště.
12	<i>Acer platanoides</i>	javor mléč	74	11	4	7	1	2	1	3	A	Malá otevřená rána na bázi kmene a podélné poškození v 1,5 m, obě kalusující.	1299/14	Jednostranná koruna.
13	<i>Quercus robur</i>	dub letní	150	17	2	10	1	2	1	3	A	Zámotek ve 3 m mezi kosterní větví a kmenem.	1556	Jednostranná koruna s těžištěm posunutým ve směru nad řeku. Menší pahýly. Velká suchá větev v koruně.

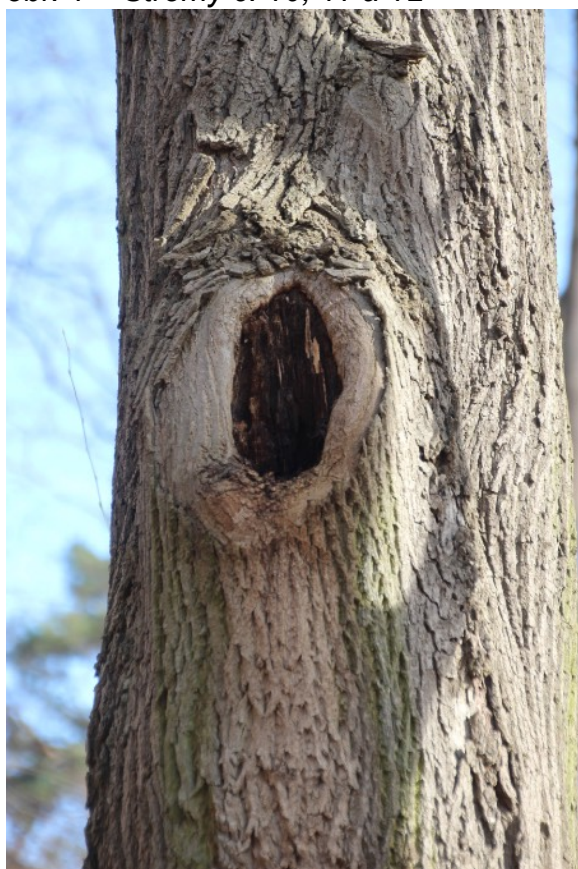
obr. 3 - Dutina kmene na javoru č. 10

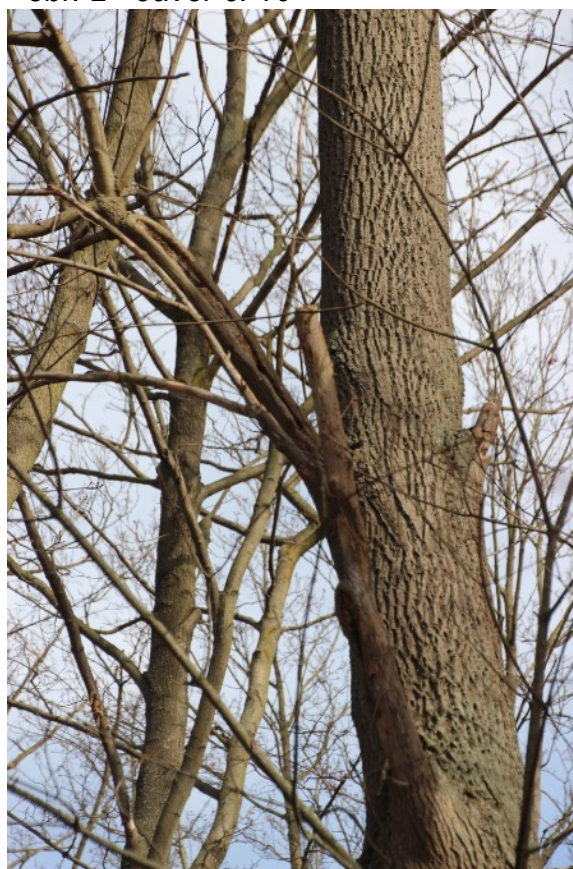
obr. 4 - Poškození na větvi a pahýl na č. 10

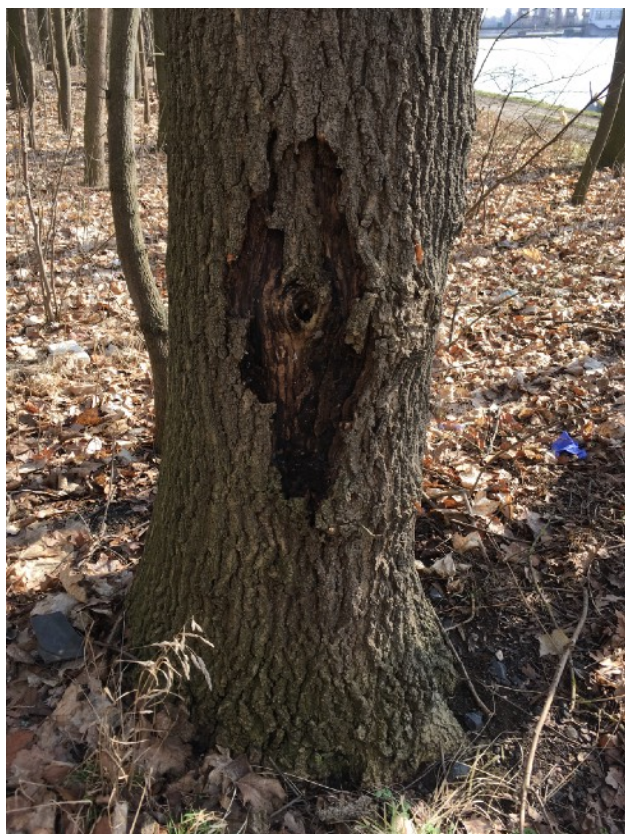
obr. 5 - Poškození na jasanu č. 11

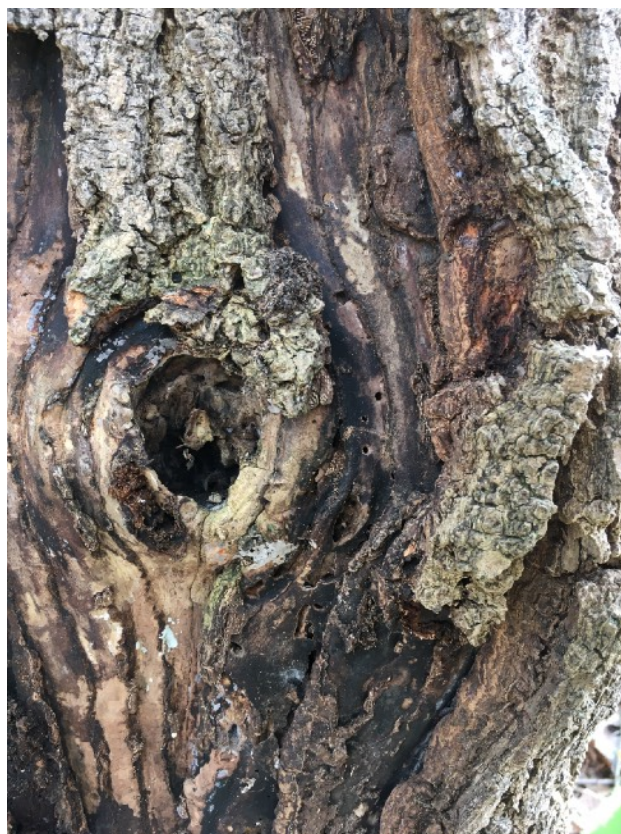
obr. 6 – Detail poškození jasanu č. 11

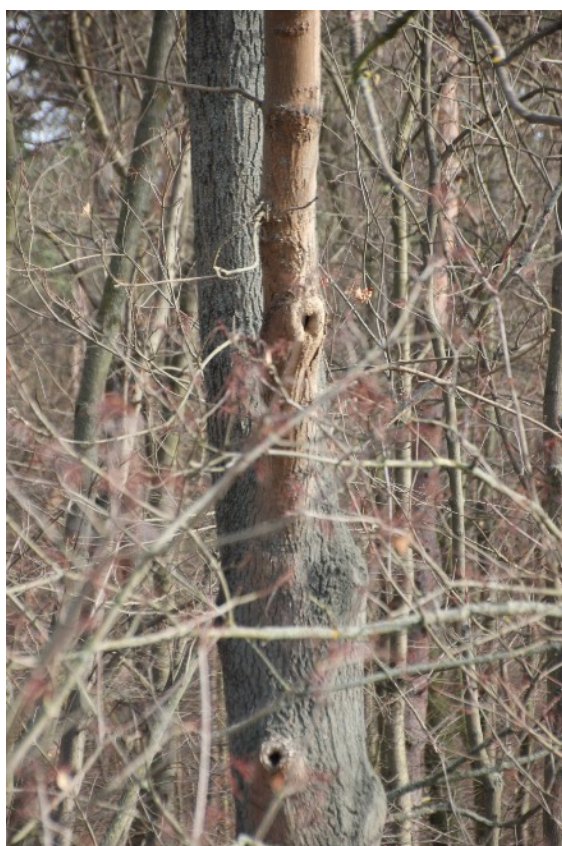
obr. 7 – Nezahojené rány na jasanu č. 11

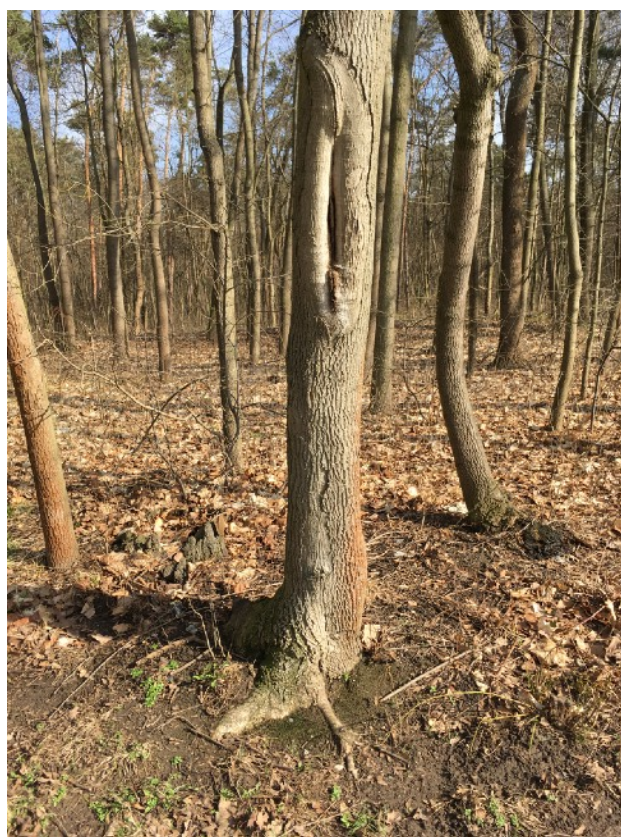
obr. 8 – Kmen javoru č. 12

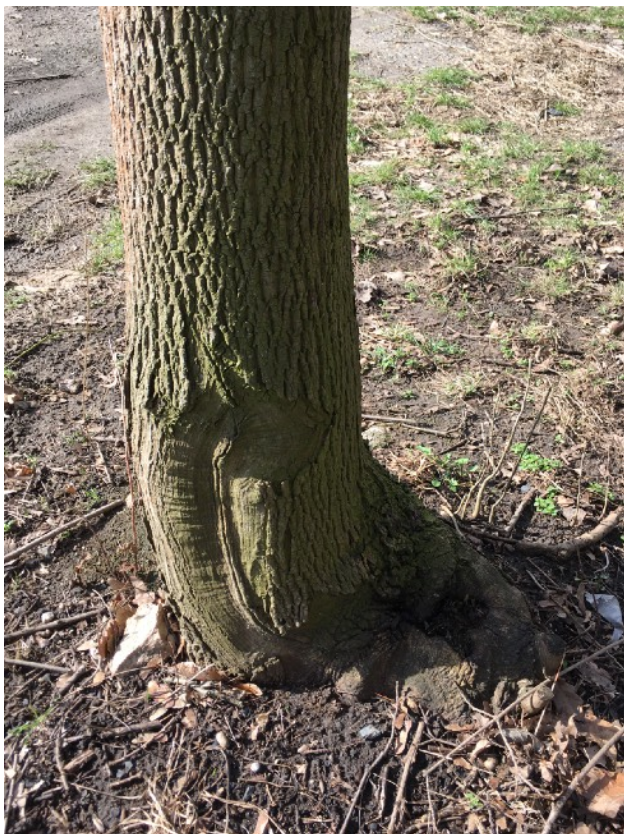
obr. 9 - Poškozená báze kmene javoru č. 12

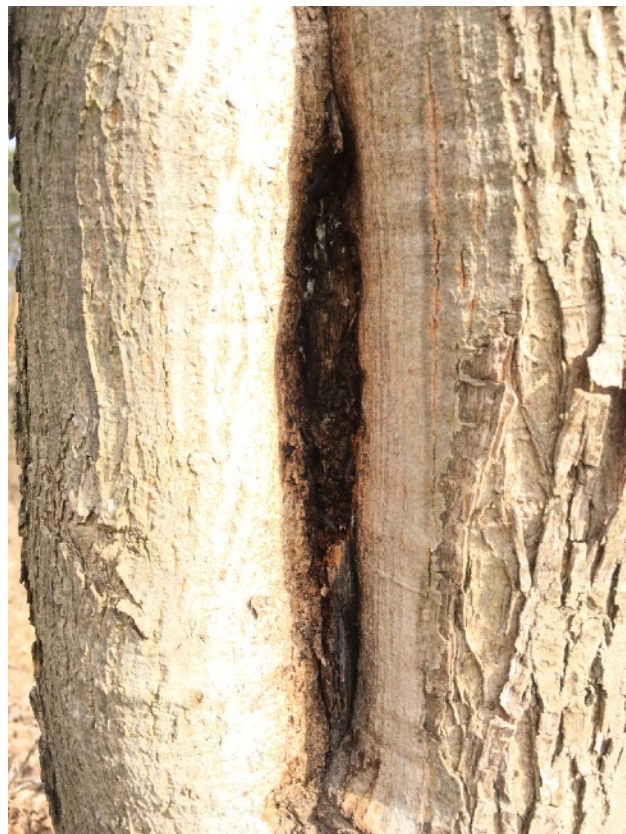
obr. 10 – Detail poškození kmene u č. 12

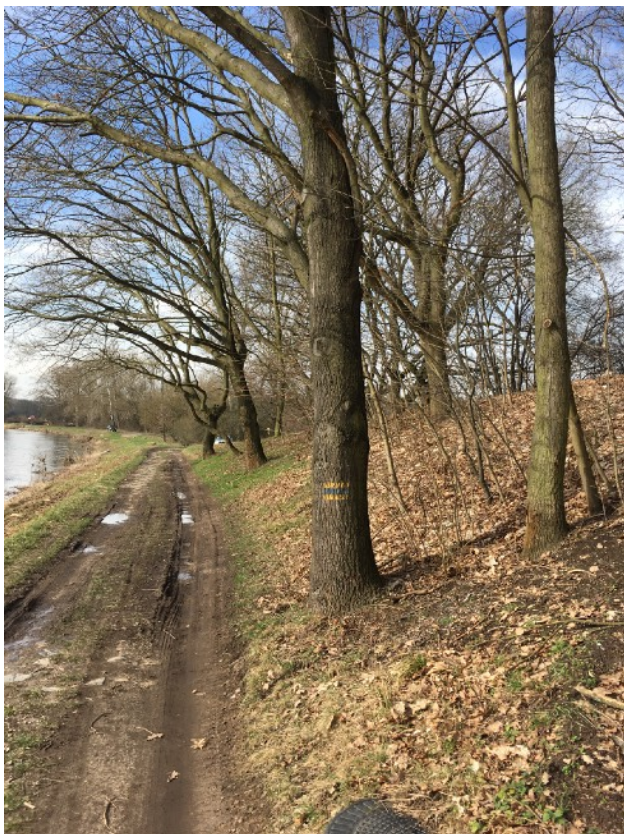
obr. 11 – Dub letní č. 13

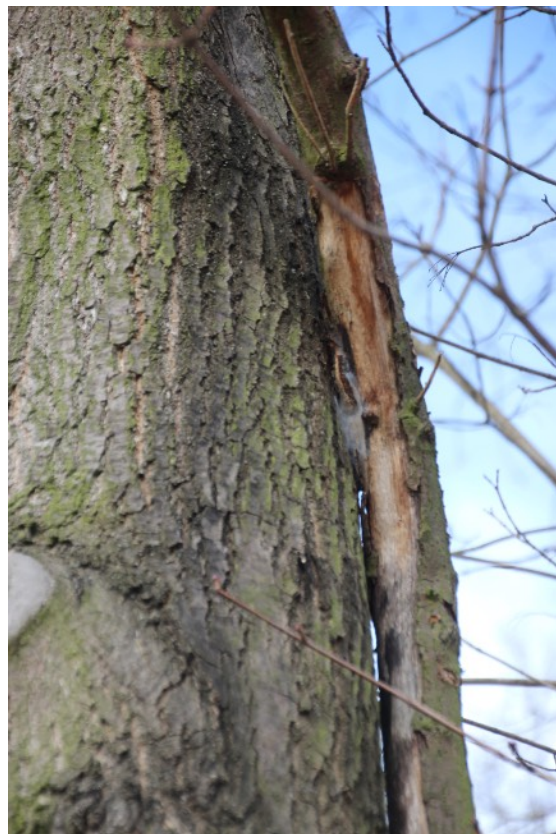
obr. 12 – Zámotek mezi kmenem a suchou větví č. 13

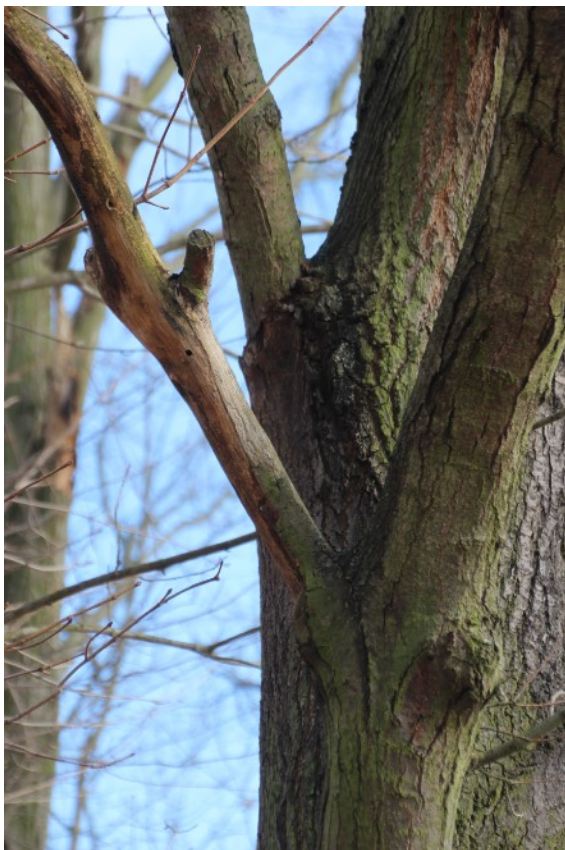
obr. 13 - suchá větev u dubu č. 13

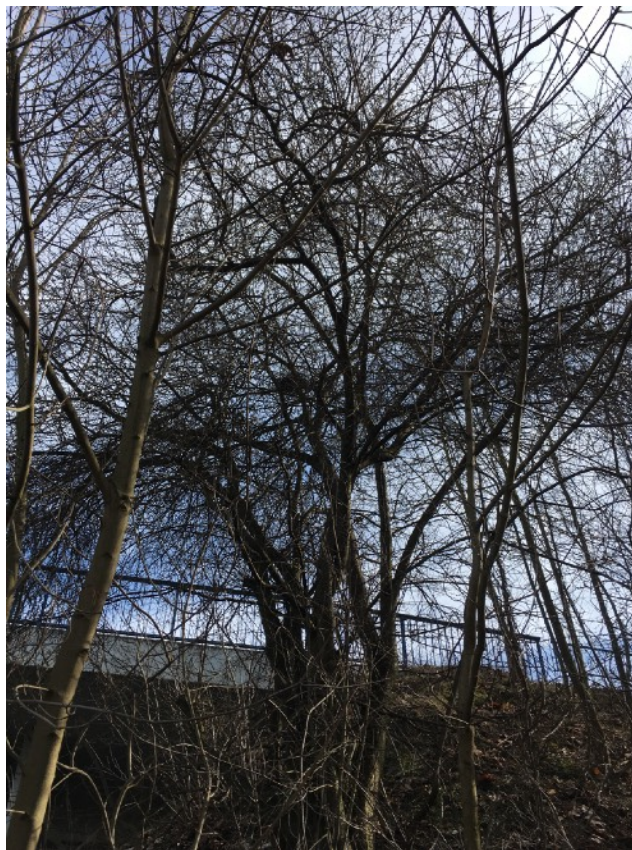
obr. 14 – Myrobalán č. 14 s ptačím hnízdem

14	<i>Prunus cerasifera</i>	myrobalán třešňový	116	9	0	8	1	3	2	3	A	Ptačí hnízdo v horní části koruny.	1444/3	Tlakové větvení, mnohokmen. Hustě prorostlá koruna. Měřeno u báze kmene.
15	<i>Populus nigra 'Italica'</i>	topol černý	202	10	1	8	2	4	3	4	B	Dva velké řezy kmene ve výšce 1 m.	1444/3	Metrové torzo se sekundární korunou, 5 výhonů. Měřeno u báze kmene.
16	<i>Acer platanoides</i>	javor mléč	82	15	2	7	1	1	1	3	A	Menší suchý pahýl ve výšce 1,5 m.	1444/3	Vysoko položené těžiště, náklon nad silnici.
17	<i>Acer platanoides</i>	javor mléč	186	20	2	15	2	4	4	4	C	Obnažené dřevo 2*0,3 m na bázi silnějšího kmene a 1*0,2 m ve výšce 3 m, obě na tahové straně kmene.	1315/4	Obvody kmenů 158 a 98 cm. Poškozená báze kmene a kořeny. Rozsáhlá infekce dřevomoru kořenového ( <i>Kretzschmaria deusta</i> ). 1 kmen u báze kmene a rozvětvení již odumřelý, nyní dvoukmen. Výrazný náklon obou kmenů.
18	<i>Prunus cerasifera</i>	myrobalán třešňový	133	7	1	6	4	4	4	5	C	Tlející dřevo, pahýly.	1315/4	Obvody kmenů 120 a 58 cm. Silnější kmen suchý, rozpadající se. Slabší kmen částečně živý a polámaný.

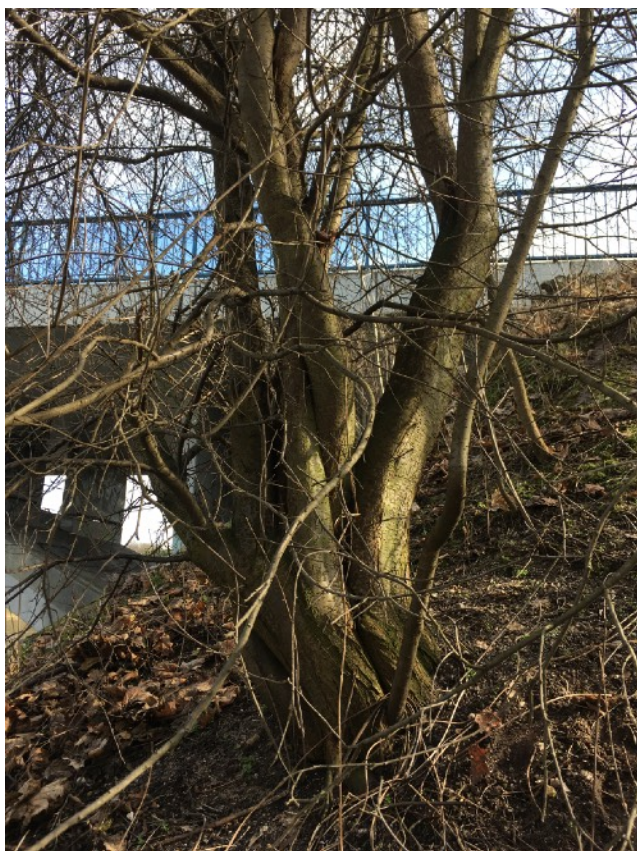
obr. 15 – Kmen myrobalánu č. 14

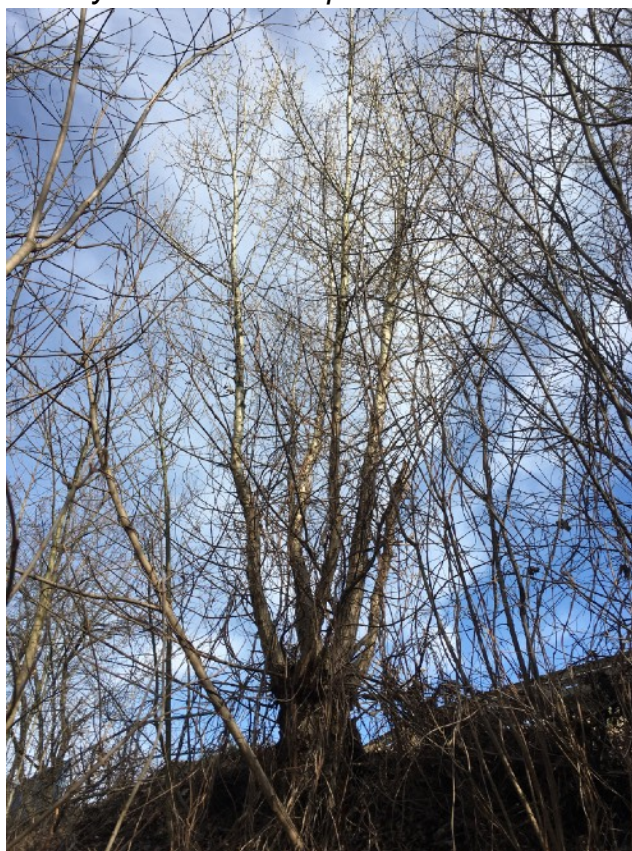
obr. 16 – Topol se sekundární korunou č. 15

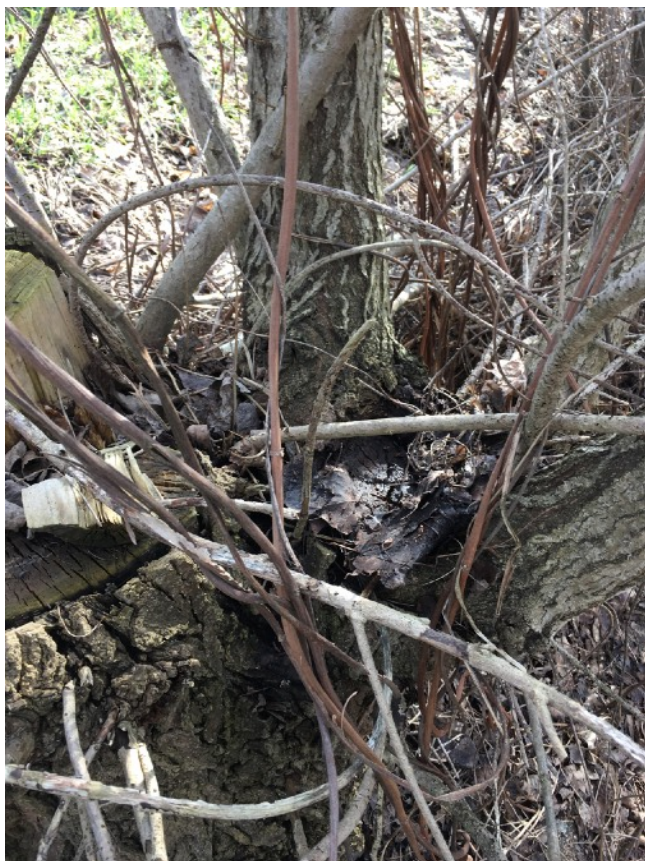
obr. 17 - Velké řezy u č. 15

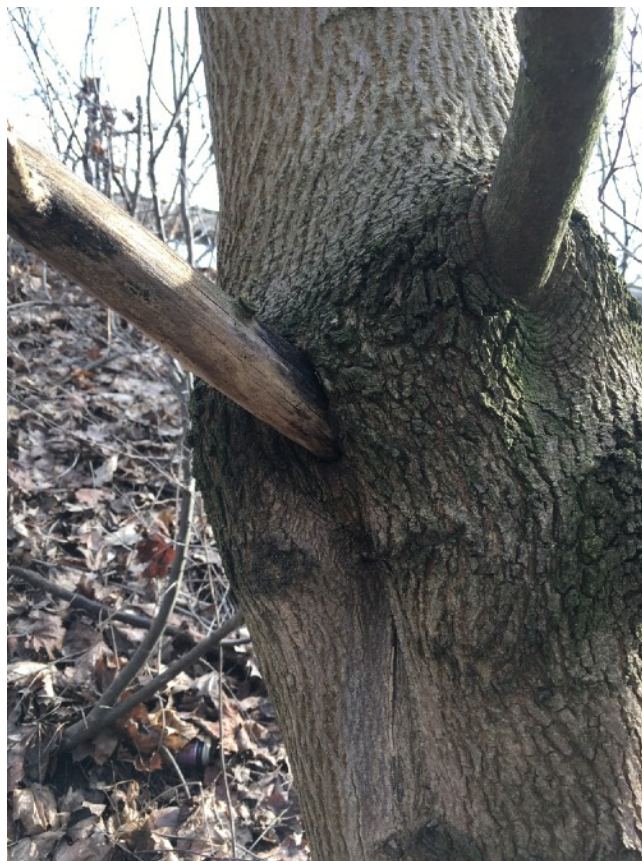
obr. 18 – Suchý pahýl na javoru č. 16

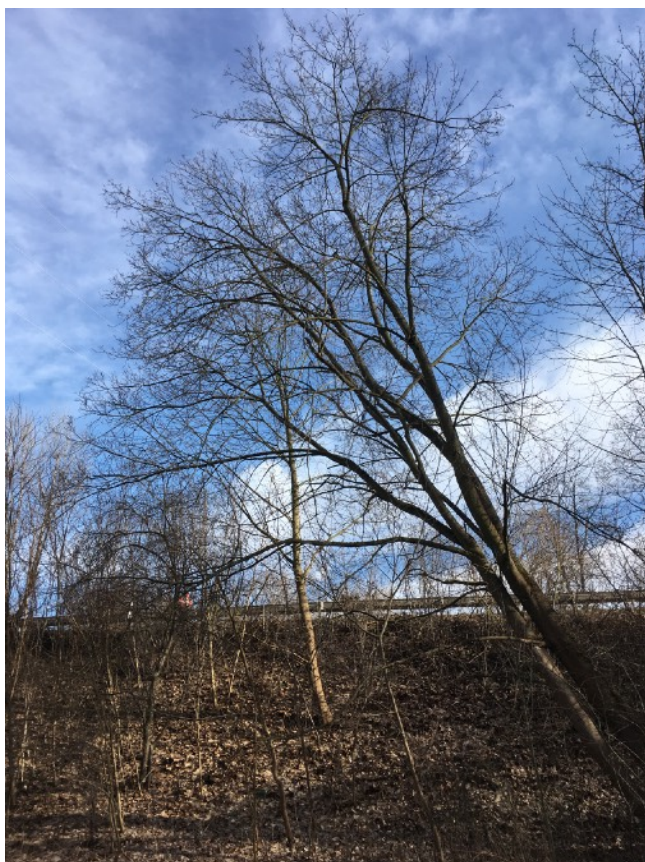
obr. 19 – Javor mléč č. 17

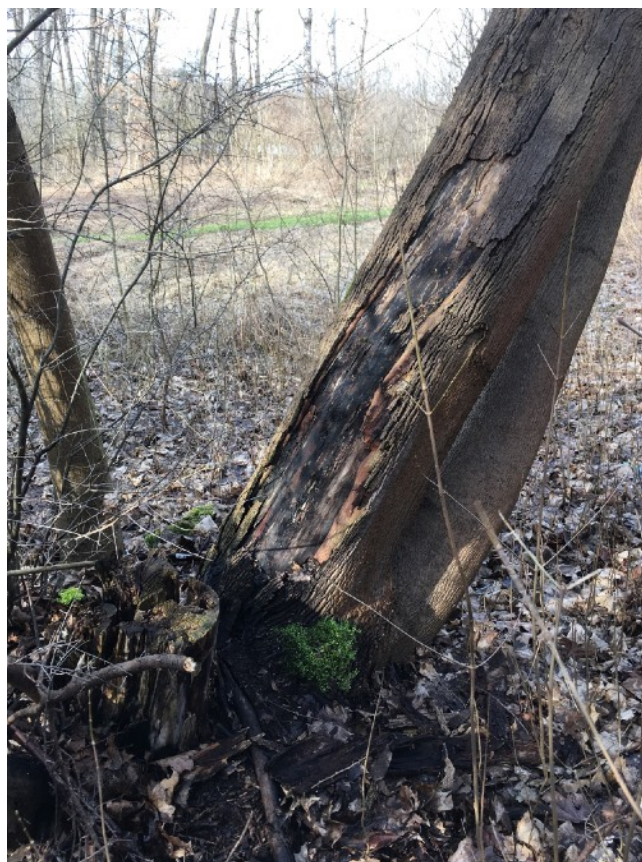
obr. 20 – Poškození javoru č. 17

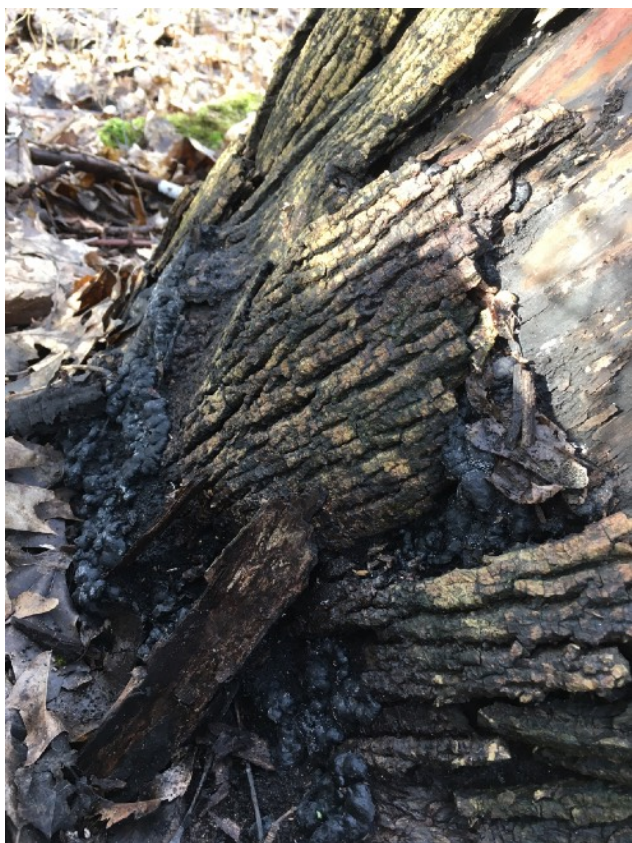
obr. 21 - Dřevomor kořenový u č. 17

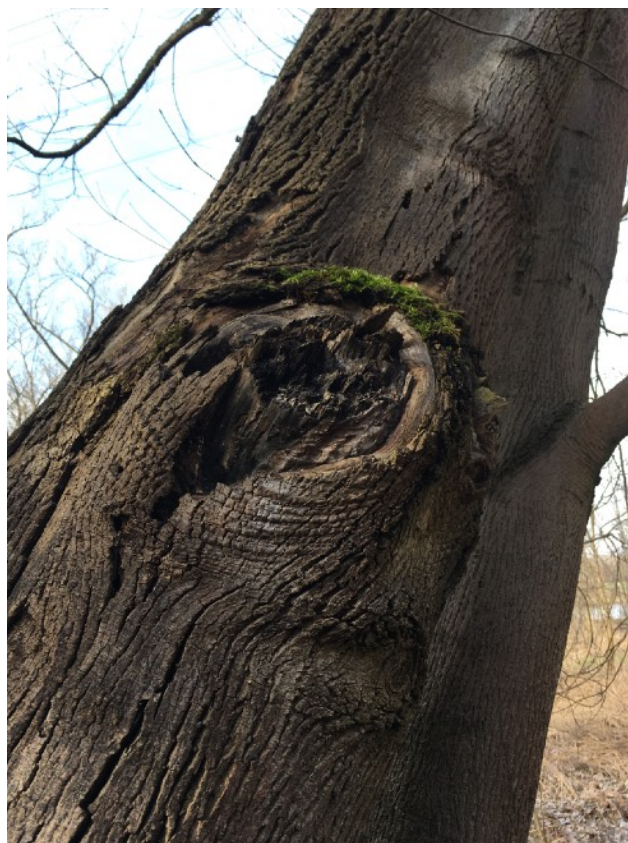
obr. 22 – Rána na kmeni u javoru č. 17

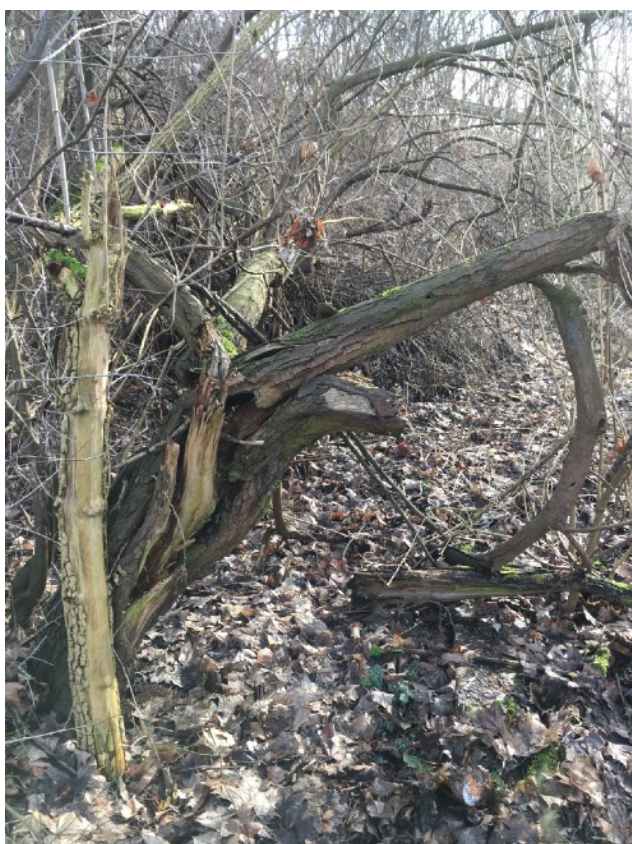
obr. 23 – Polámaný a prosychající strom č. 18

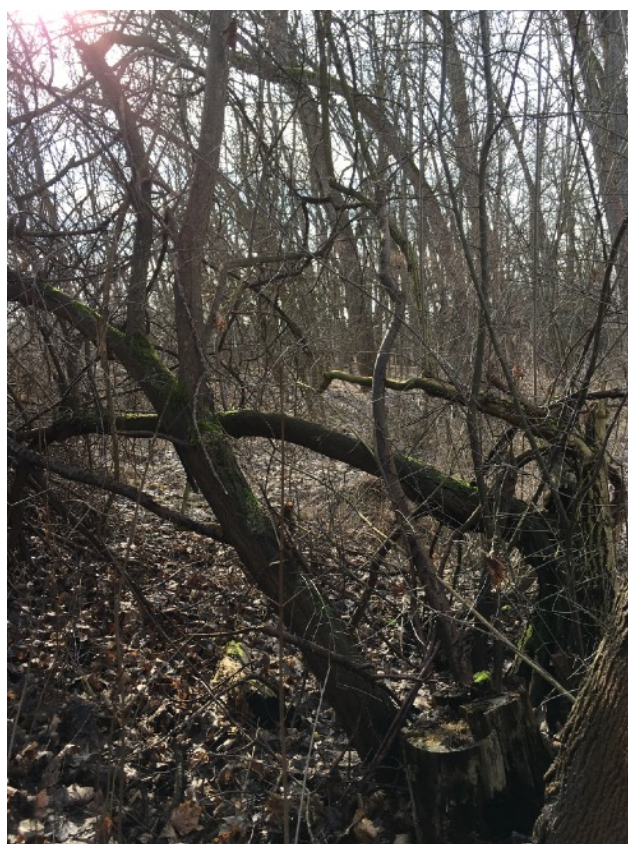
obr. 24 – Zdravější kmen stromu č. 18

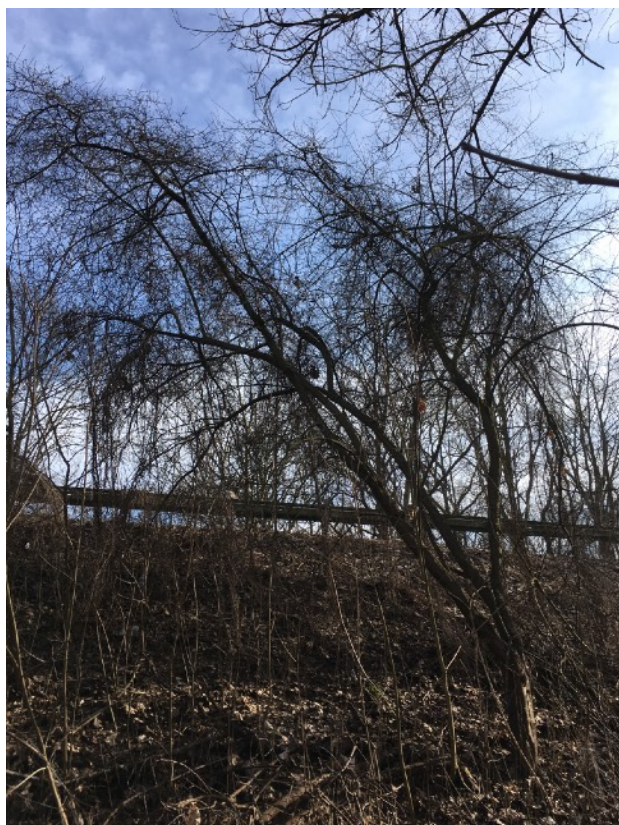
obr. 25 - Myrobalán č. 19

19	<i>Prunus cerasifera</i>	myrobalán třešňový	85	9	2	9	2	2	2	2	A	Suché pahýly v koruně.	1444/3	Měřeno pod rozvětvením. Tlakové větvení. Výmladky v koruně. Porostlý chmelem otáčivým ( <i>Humulus lupulus</i> ).

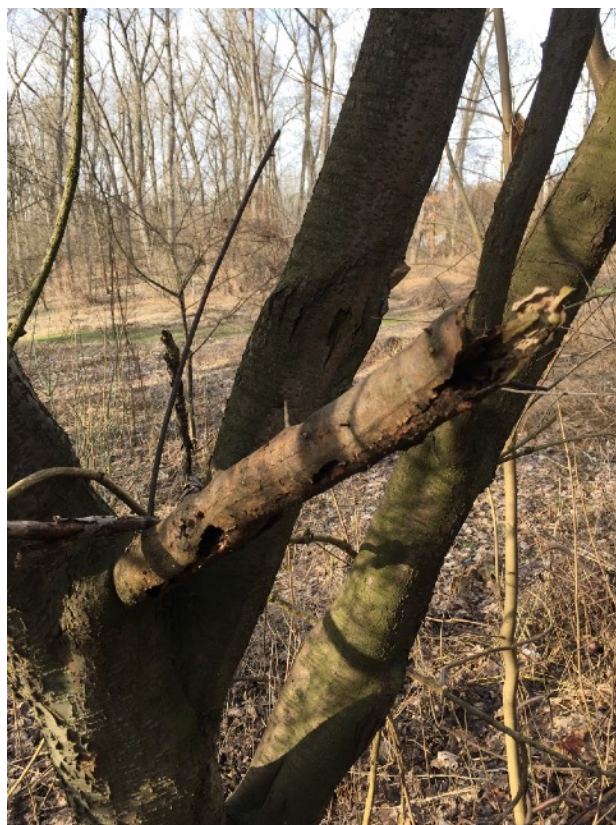
obr. 26 – Pahýl na kmeni u stromu č. 19

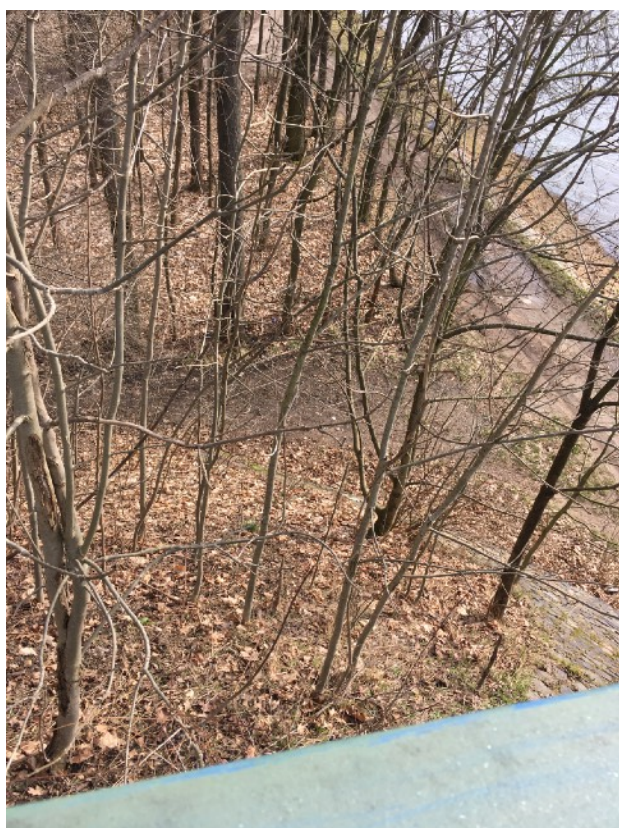
obr. 27 – Zapojený porost A v ÚSES

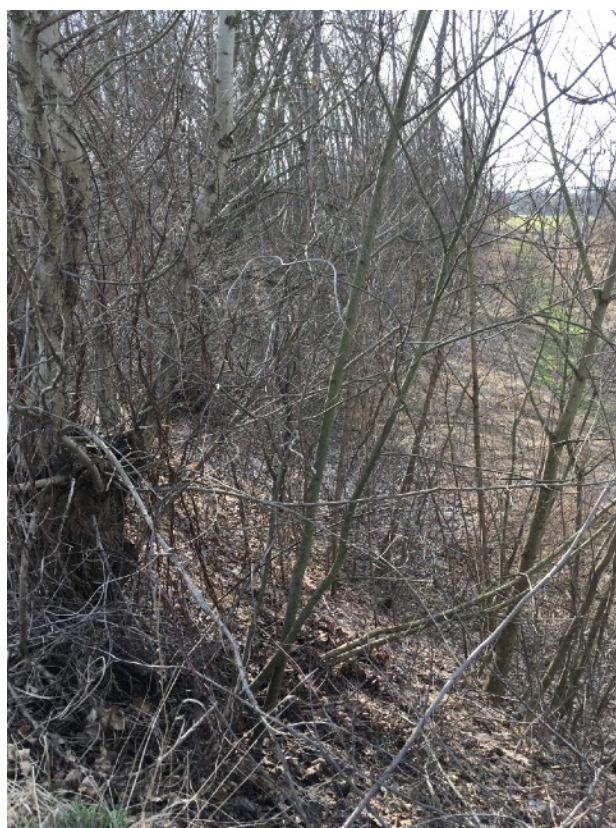
obr. 28 – Zapojený porost B v ÚSES (dolní část)
