II/102 HR. HL. M. PRAHY – – ŠTĚCHOVICE, REKONSTRUKCE

Objednatel:	Středočeský kraj	Obec:	Jíloviště, Vrané n. V., Třnová, Měchenice, Davle, Hradištko, Štěchovice, Slapy	Kraj:	Středočeský
Akce:	II/102 HR. HL. M. PRAHY – ŠTĚCHOVICE, REKONSTRUKCE			Datum	Stupeň
				9/2017	PDPS
Příloha:	DENDROLOGICKÝ PRŮZKUM			Souprava	Č. přílohy
					1.6

Dendrologický průzkum

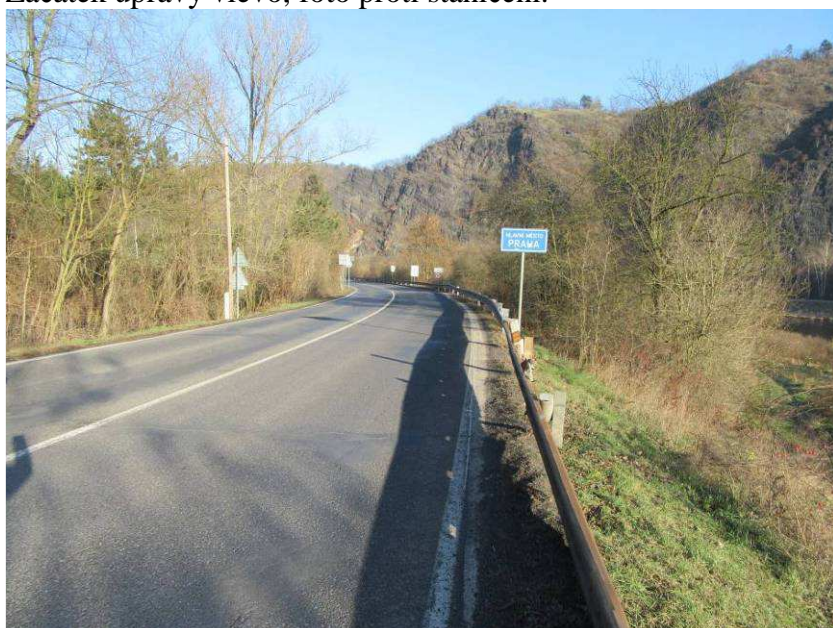
Začátek úpravy vlevo, foto proti staničení.

Nedochází k zásahu do zeleně.

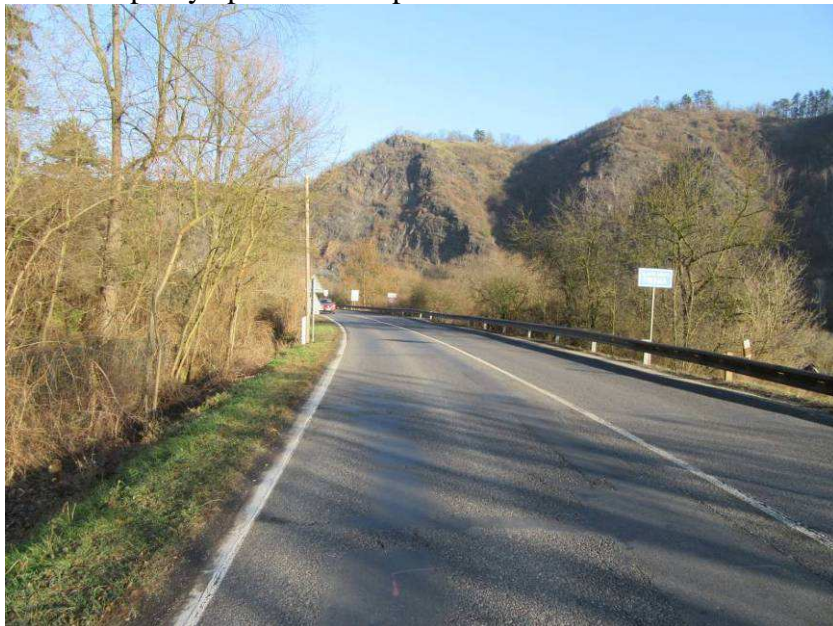
Začátek úpravy vpravo – foto proti staničení.

Nedochází k zásahu do zeleně.

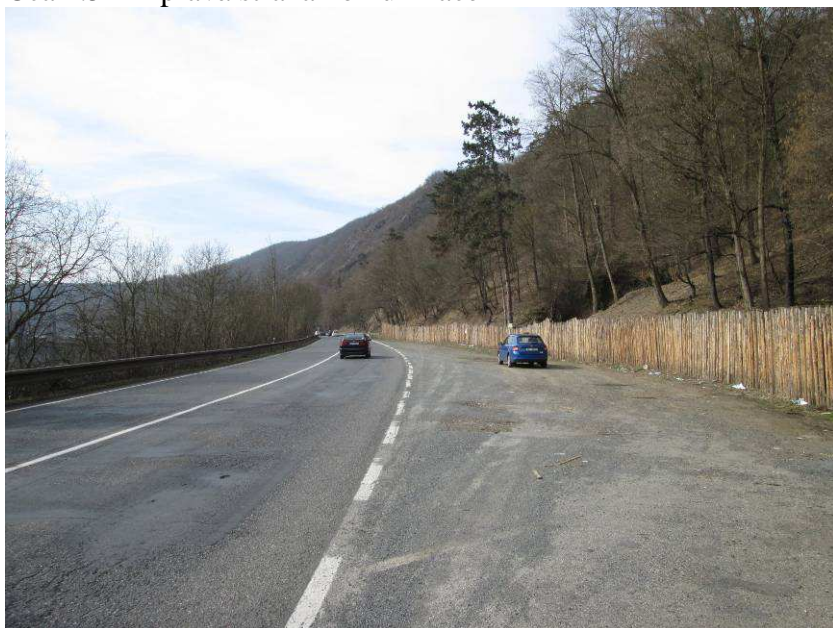
Cca 1.5 km pravá strana komunikace

Nedochází k zásahu do zeleně.

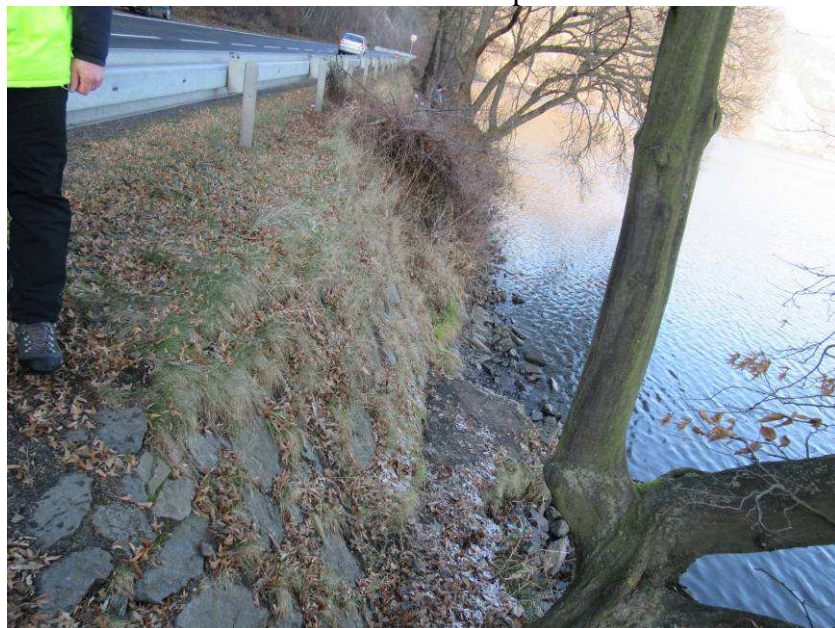
Cca 2.6 km levá strana komunikace – opevnění svahu.

Nedojde k zásahu do zeleně.

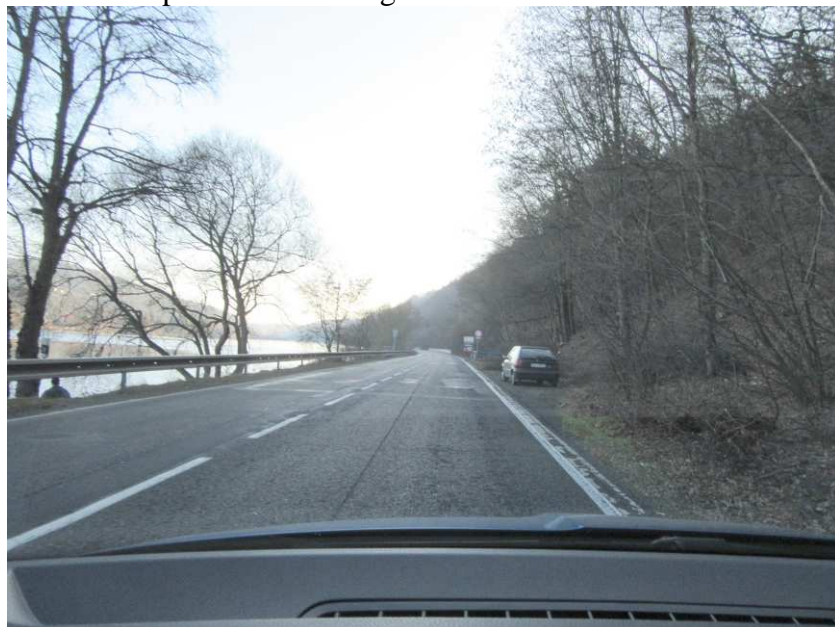
Cca 2.6 km pravá strana – vegetace na svahu. Levá strana – stromy jsou pod svahem.

Nedojde k zásahu do zeleně.

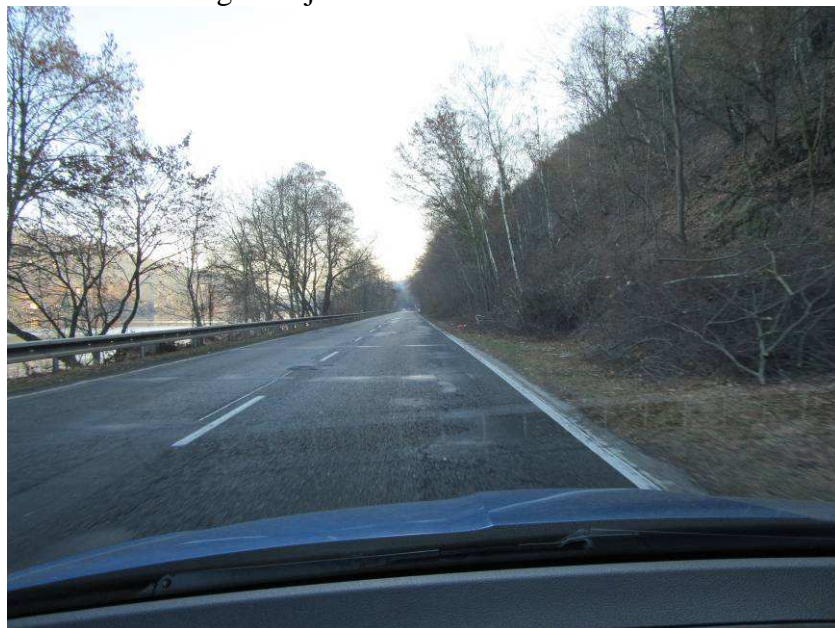
Cca 3.1 km – vegetace je mimo komunikaci.

Nedojde k zásahu do zeleně.

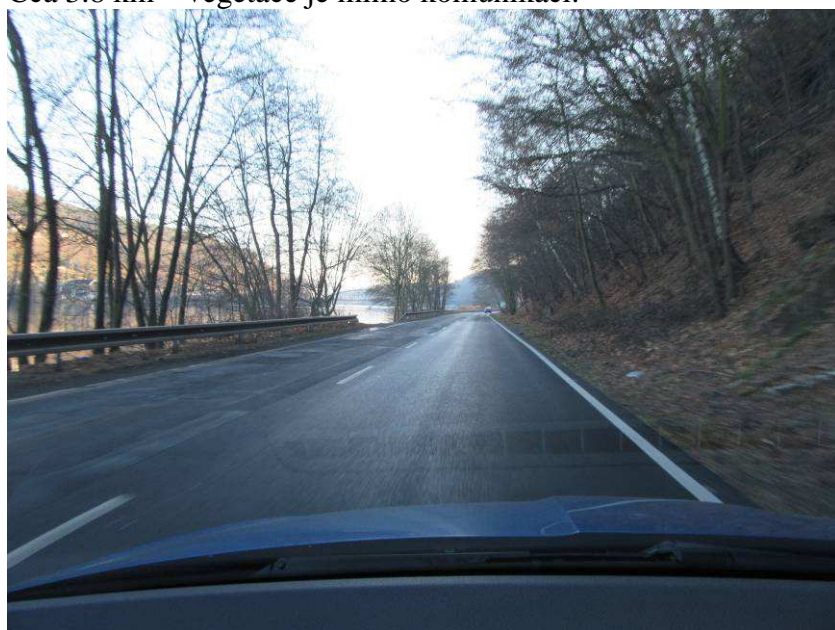
Cca 3.8 km – vegetace je mimo komunikaci.

Nedojde k zásahu do zeleně.

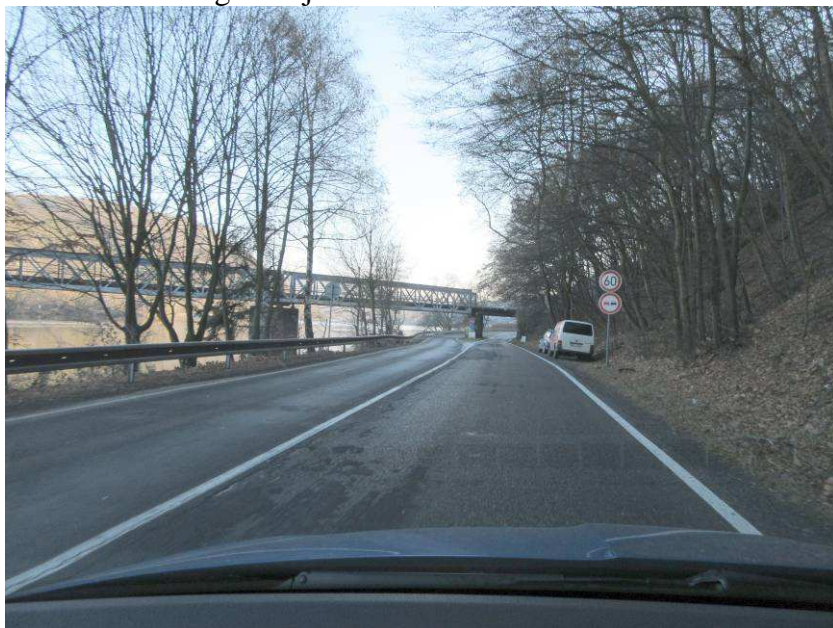
Cca 4.3 km – vegetace je mimo komunikaci.

Nedojde k zásahu do zeleně.

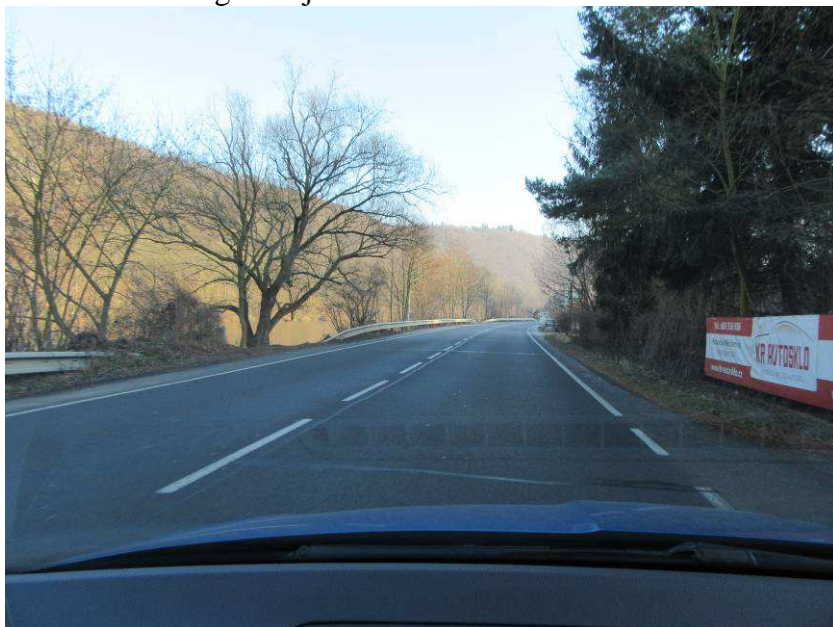
Cca 5.8 km – vegetace je mimo komunikaci.

Nedojde k zásahu do zeleně.

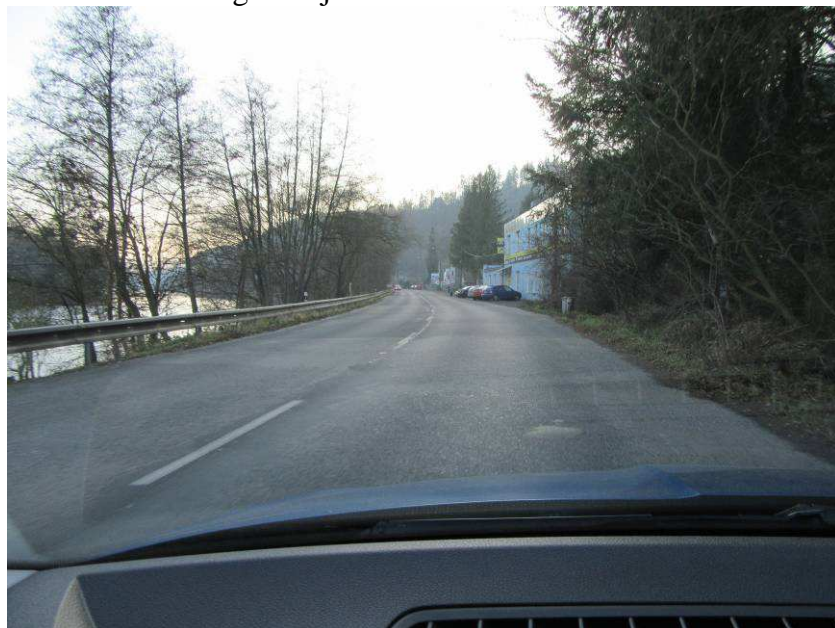
Cca 10.8 km – vegetace je mimo komunikaci.

Nedojde k zásahu do zeleně.

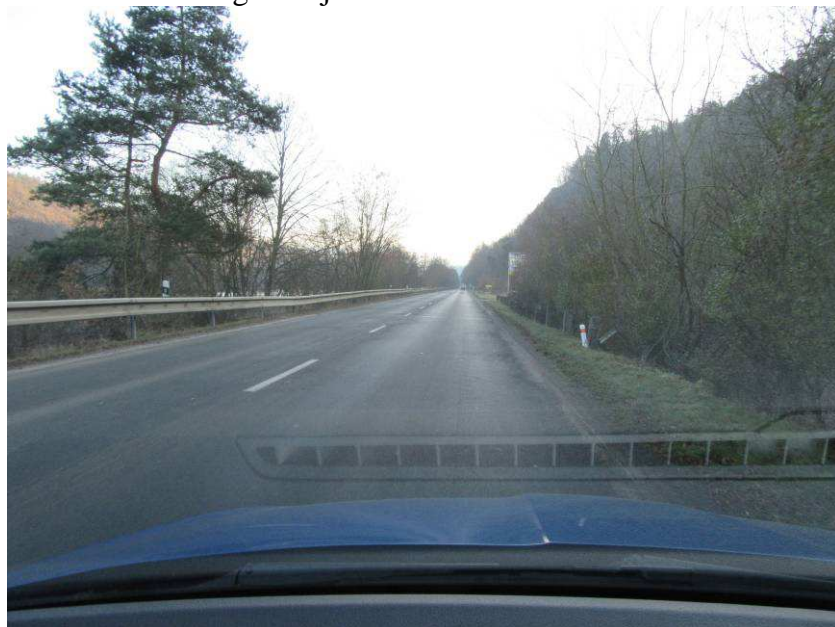
Cca 12.2 km – vegetace je mimo komunikaci.

Nedojde k zásahu do zeleně.

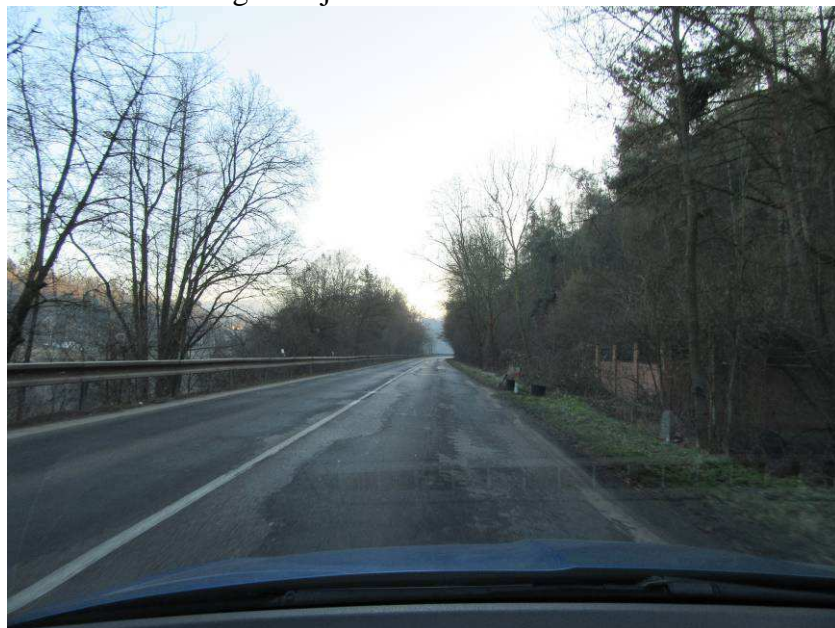
Cca 12.9 km – vegetace je mimo komunikaci.

Nedojde k zásahu do zeleně.

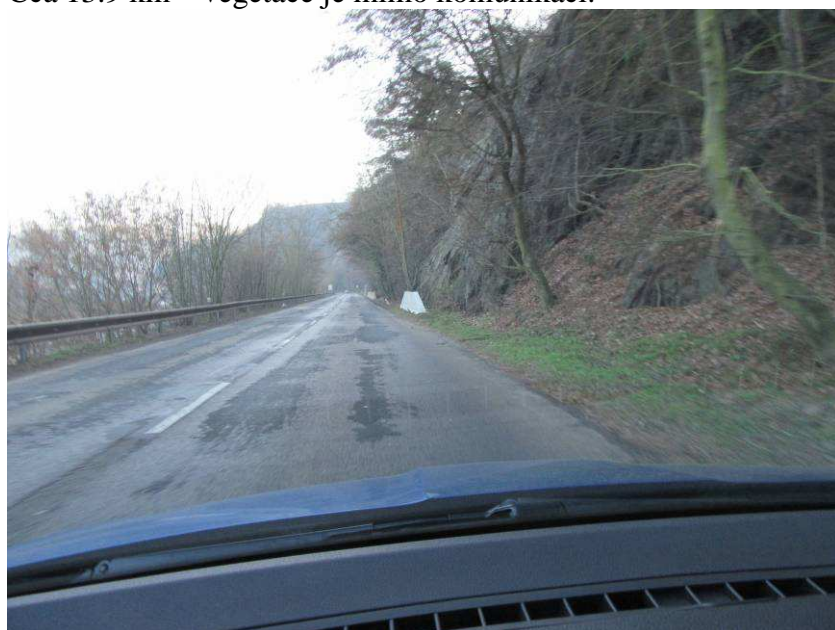
Cca 13.9 km – vegetace je mimo komunikaci.

Nedojde k zásahu do zeleně.

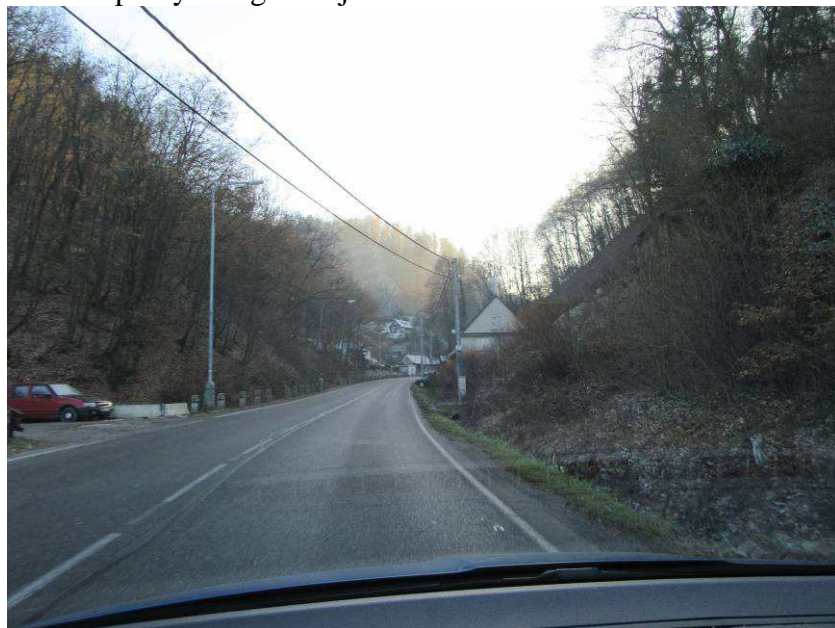
Konec úpravy – vegetace je mimo komunikaci.

Nedojde k zásahu do zeleně.

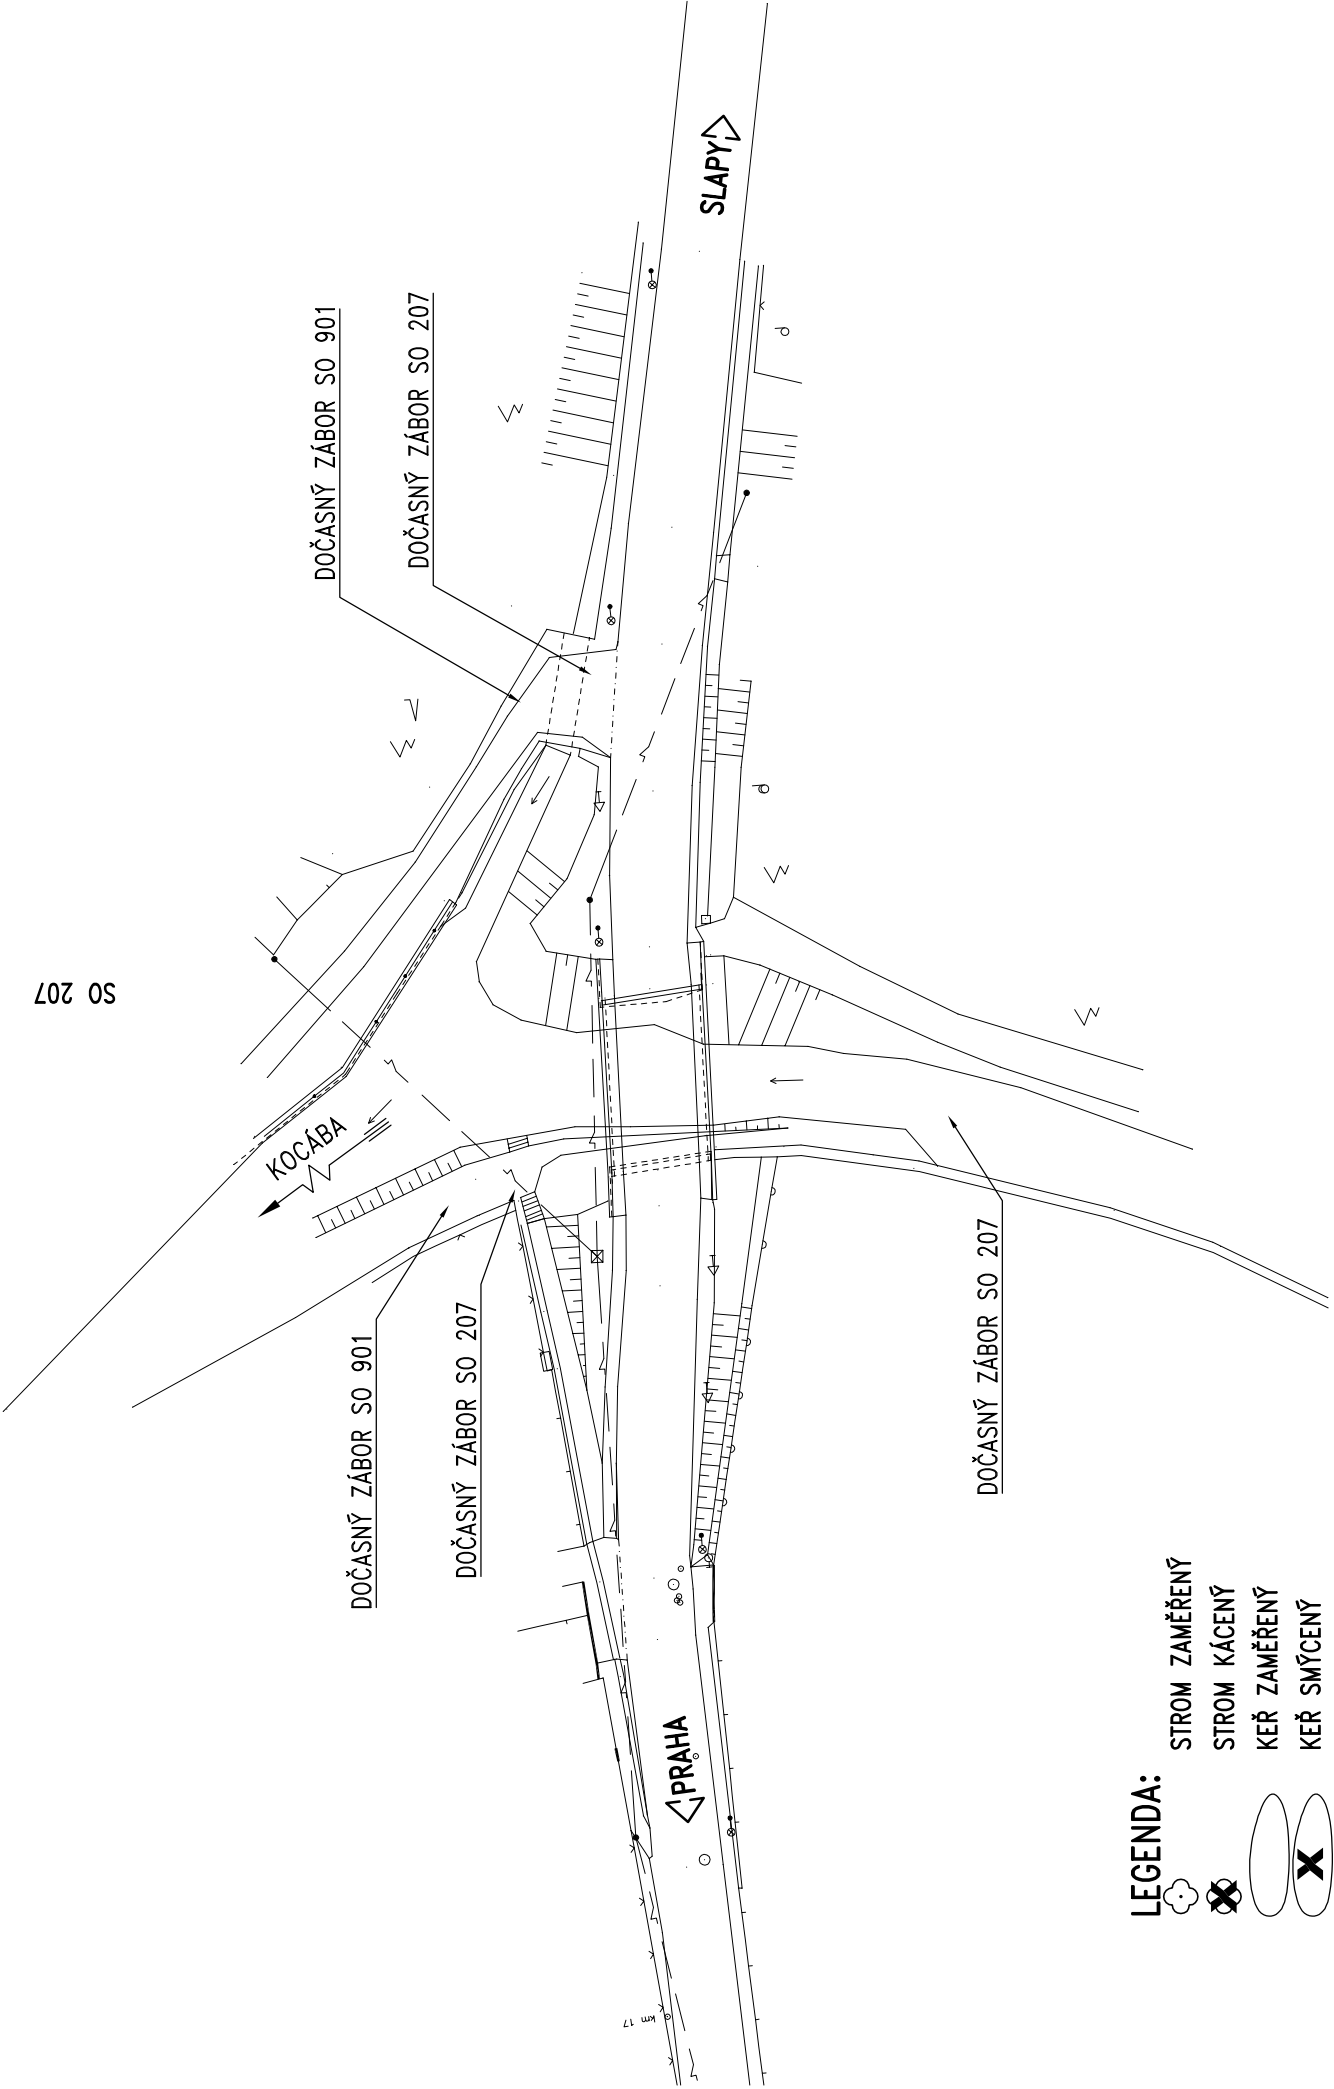
5.8. SO 207, most ev.č. 102-017

Nedochází k zásahu do zeleně.
