IMOS Brno, a.s.  
Divize silniční vývoj  
Olomoucká 174  
627 00 Brno

KVĚTEN 2021

Na základě výše uvedené objednávky provedl zhotovitel diagnostický průzkum vozovky na vybraném úseku silnice III/27524 spočívající ve vizuální prohlídce s fotodokumentací poruch, měření průhybů a posouzení únosnosti vozovky, jádrových vývrtech, vrtaných sondách a rozborech podložní zeminy. Dále bylo provedeno zjištění obsahu PAU v asfaltových vrstvách a zařídění dle vyhl. 130/2019 Sb. Posouzení parametrů vozovky je provedeno podle technických podmínek TP87. Byly stanoveny výstupní parametry k hodnocení konstrukce vozovky. Předkládá se návrh opravy vozovky.

**Název:** Nové Zámky u Křince  
**Silnice:** III/27524  
**Okres:** Nymburk  
**Kraj:** Středočeský  
**Začátek úseku (km):** 5,500 = střed mostu ev. č. 27524-4 přes Mrlinu  
**Konec úseku (km):** 5,928 = UB 1312A065 = křižovatka se sil. III/27523  
**Délka úseku (km):** 0,428

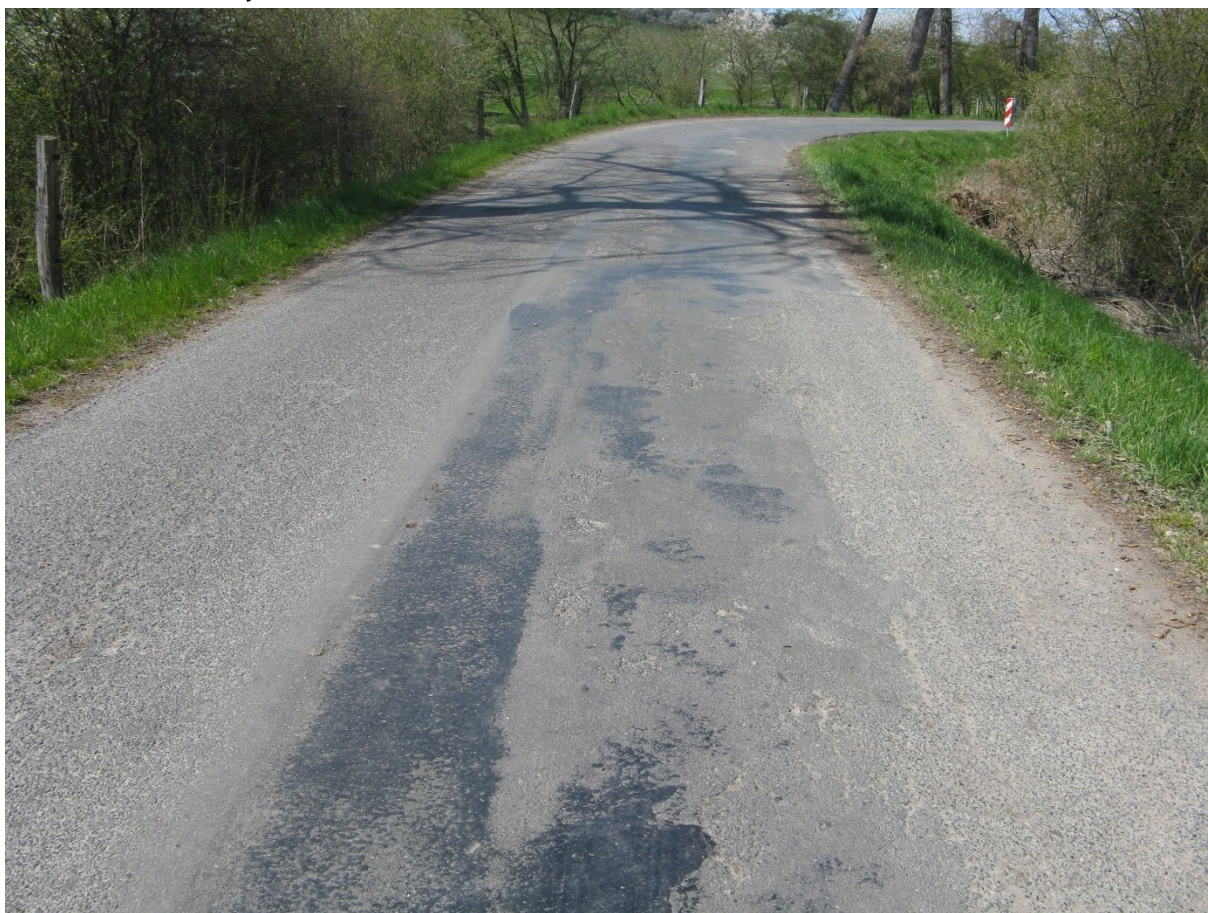
F03, km 5,610+

Vysprávký a nepravidelné hrboly, síťové trhliny, plošné deformace, ztráta kameniva a opotřebení nátěru, zvýšená nebezpečná krajnice.

**Recyklace za studena na místě, nový dvouvrstvý kryt**  
(zvýšení nivelety o cca 90 mm)

**Zesílení vozovky pokládkou vyrovnávací vrstvy a nové obrusné vrstvy**  
(zvýšení nivelety o 80 – 120 mm)

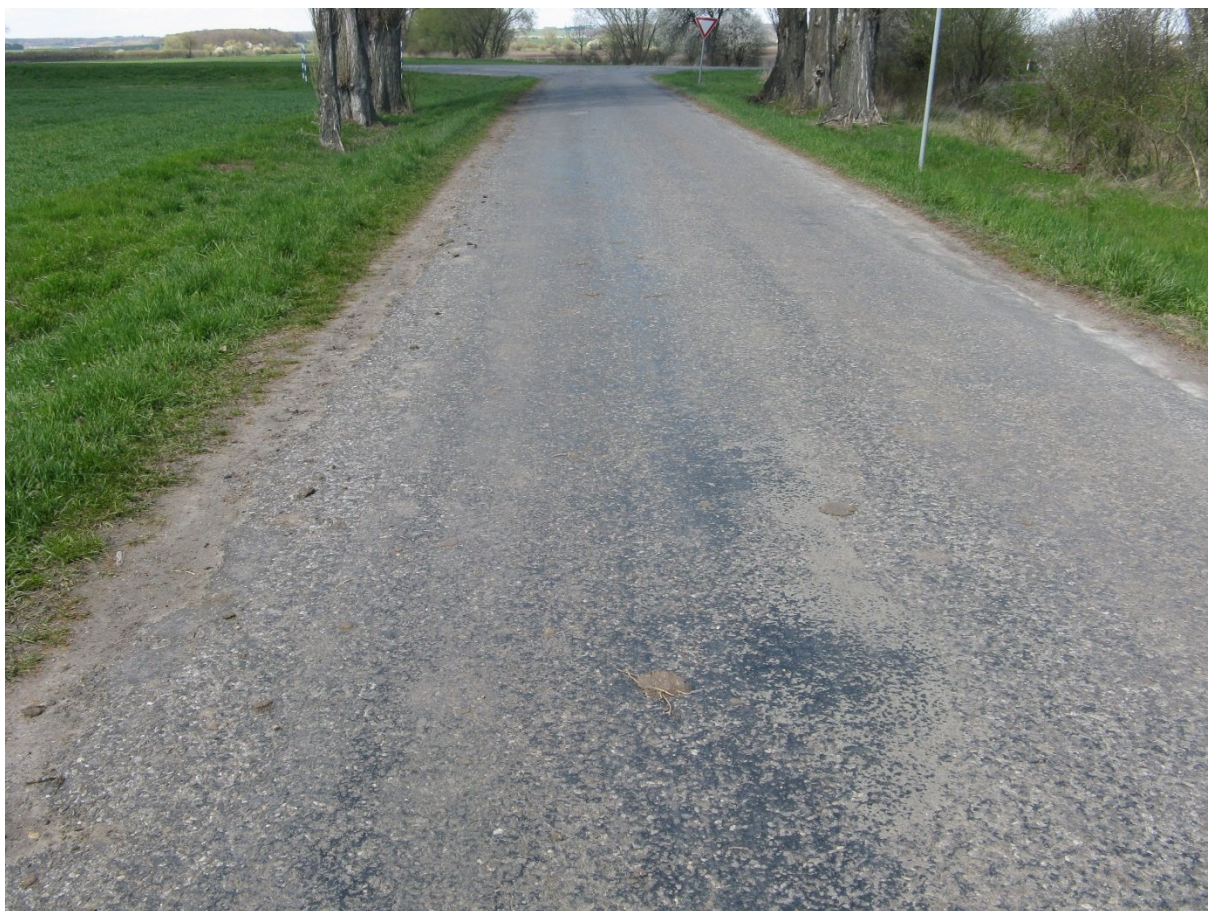
F08, km 5,850+

Ztráta kameniva a opotřebení nátěru, místy ztráta makrotextury, olamování okrajů až síťové trhliny, deformace, zvýšená nebezpečná krajnice, zanesení příkopů.
