**ZÁVĚREČNÁ ZPRÁVA  
GEOCHEMICKÉHO PRŮZKUMU**

**KUTNÁ HORA – Komunikace č. III/33355**  
**- ul. Gruntecká - REKONSTRUKCE**

***Posouzení zátěže připovrchové půdní vrstvy vybranými těžkými kovy v trase projektované rekonstrukce silnice, k.ú. Kutná Hora***

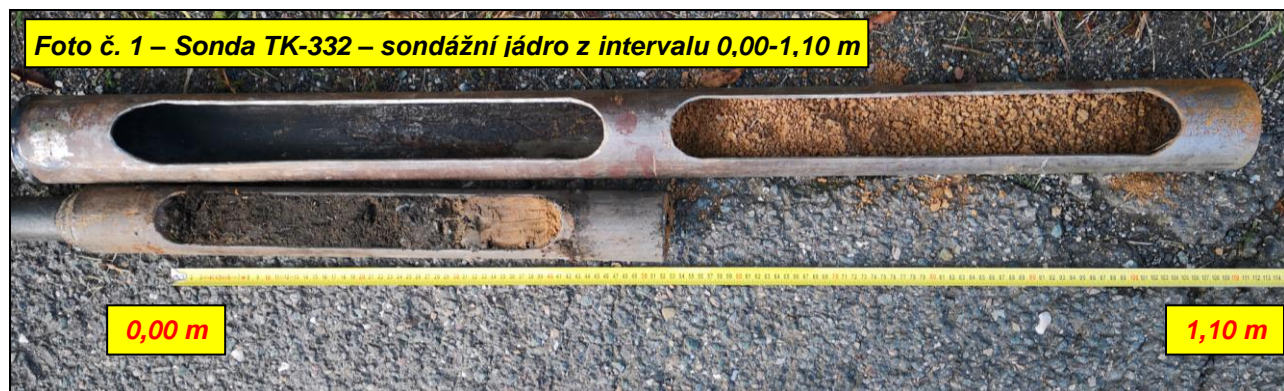
(m)	<b>TK-332</b>	
0,00-0,35	NAVÁŽKA (násyp krajnice vozovky) – směs hlíny, písku a šterku (makadam). Navážka je v průměru tm. hnědá, stř. ulehlá.	
0,35-1,10	Rekonsolidovaná spraš – jíl se stř. plasticitou, prachovitý, světle hnědý až žlutohnědý, místy s bílými vápnitými smouhami a sraženinami a s ojedinělými konkrécemi (cicváry). Zpočátku je zemina drobivá, konzistence je pevná – KVARTÉR	
HPV	Naražená : NE	
	Ustálená : NE	
VZORKOVÁNÍ	0,00-1,10 m

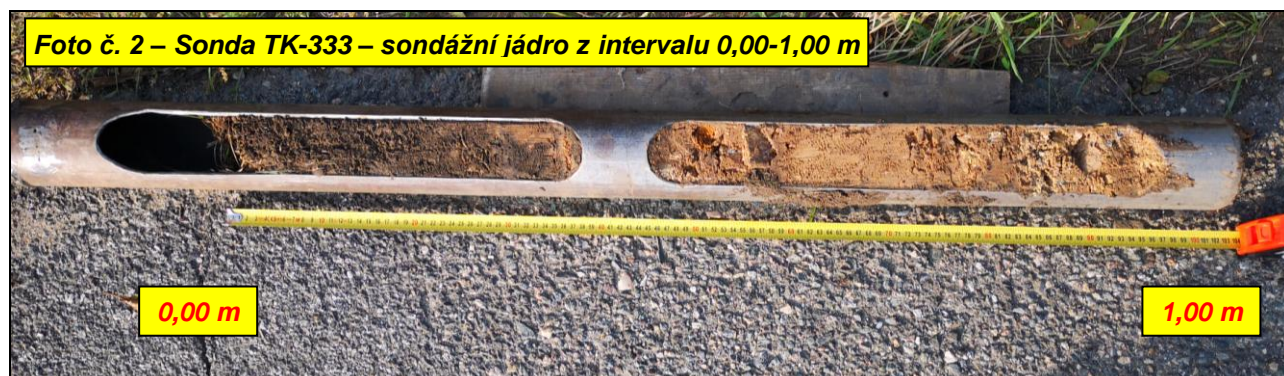
(m)	<b>TK-333</b>	
0,00-0,30	NAVÁŽKA (násyp krajnice vozovky) – směs hlíny, písku a šterku (makadam). Navážka je v průměru tm. hnědá, stř. ulehlá, s ojedinělými kořeny rostlin.	
0,30-1,00	NAVÁŽKA (násyp podloží komunikačního tělesa) – směs jílu s pískem a s úlomky a kameny alterovaných hornin krystalinika (zbytky haldoviny). Navážka je v průměru hnědá až okrově hnědá, ulehlá, jemnozrnná frakce je pevná.	
HPV	Naražená : NE	
	Ustálená : NE	
VZORKOVÁNÍ	0,00-1,00 m

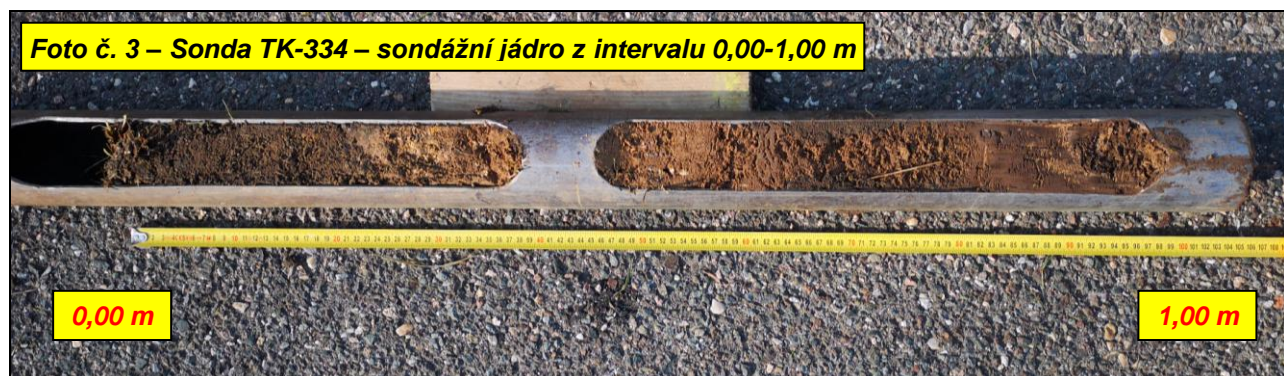
(m)	<b>TK-334</b>
0,00-0,25	NAVÁŽKA (násyp krajnice vozovky) – směs hlíny, písku, šterku (makadam) a hornin krystalinika. Navážka je v průměru tm. hnědá, stř. ulehlá, s ojedinělými kořeny rostlin.
0,25-0,65	NAVÁŽKA (násyp podloží komunikačního tělesa) – směs jílu s pískem a s úlomky a kameny alterovaných hornin krystalinika (zbytky haldoviny). Navážka je sv. hnědá, stř. ulehlá, jemnozrnná frakce je pevná.
0,65-1,00	Rekonsolidovaná spraš – jíl se stř. plasticitou, prachovitý, světle hnědý až žlutohnědý, místy s bílými vápnitými smouhami a sraženinami a s ojedinělými konkrécemi (cicváry). Zpočátku je spraš zahliněná, v celé poloze pevná – KVARTÉR
HPV	Naražená : NE
	Ustálená : NE
VZORKOVÁNÍ	0,00-1,00 m

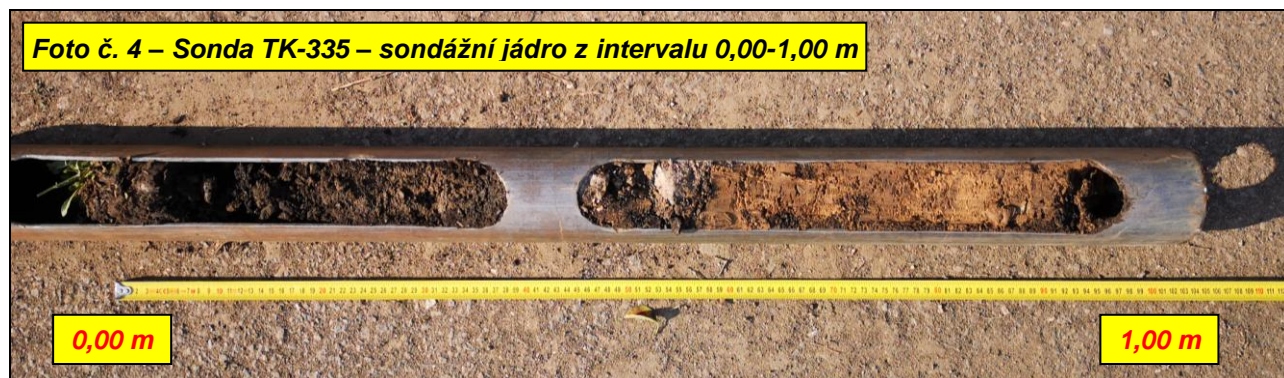
(m)	<b>TK-335</b>
0,00-0,60	NAVÁŽKA (násyp krajnice vozovky) – směs hlíny, písku a šterku (makadam) a kamenů hornin. Navážka je v průměru tm. hnědošedá, stř. ulehlá.
0,60-1,00	Rekonsolidovaná spraš – jíl se stř. plasticitou, prachovitý, světle hnědý až žlutohnědý, místy s bílými vápnitými smouhami a sraženinami. Zpočátku je spraš zahliněná, v celé poloze pevná – KVARTÉR
HPV	Naražená : NE
	Ustálená : NE
VZORKOVÁNÍ	0,00-1,00 m

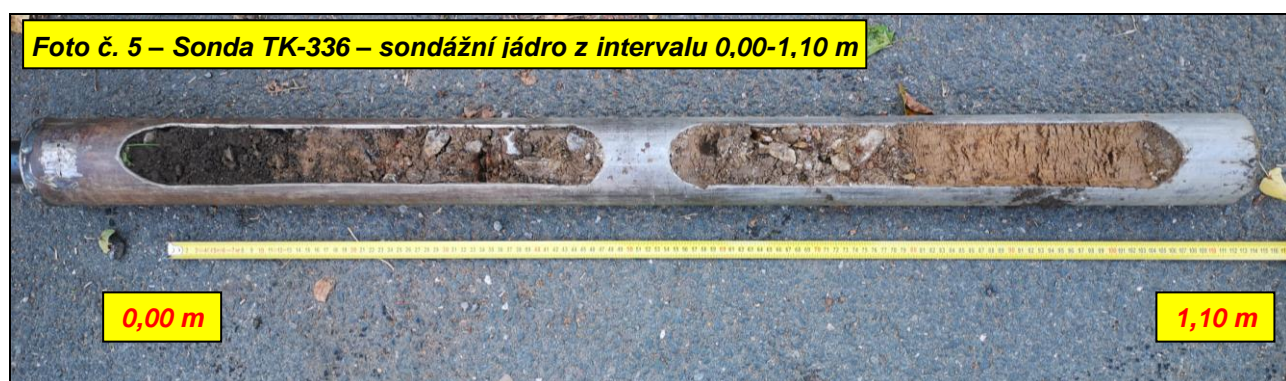
(m)	<b>TK-336</b>	
0,00-0,15	NAVÁŽKA (násyp) – směs tm. hnědé hlíny, písku, šterku (makadam) s kořeny rostlin – Umělý kulturní horizont vedle krajnice komunikace.	
0,15-0,80	NAVÁŽKA (násyp) – směs jílu, písku, úlomků a kamenů alter. hornin krystalinika (zbytky haldoviny), úlomků cihel, betonu atd. Navážka je sv. hnědošedá, stř. ulehlá, jemnozrnná frakce je pevná.	
0,80-1,10	Rekonsolidovaná spraš – jíl se stř. plasticitou, prachovitý, světle hnědý až žlutohnědý, místy s bílými vápnitými smouhami a sraženinami. Spraš je slabě zahliněná, v celé poloze pevná – KVARTÉR	
HPV		Naražená : NE
		Ustálená : NE
VZORKOVÁNÍ		0,00-1,00 m

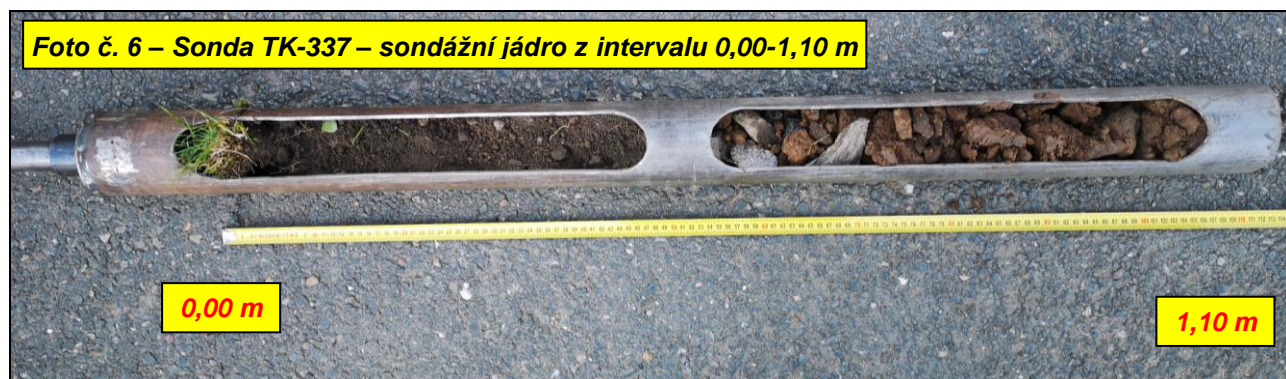
(m)	<b>TK-337</b>	
0,00-0,45	NAVÁŽKA (násyp) – směs tm. hnědé hlíny, písku, šterku (makadam) s kořeny rostlin – Umělý kulturní horizont vedle krajnice komunikace.	
0,45-0,80	NAVÁŽKA (násyp) – směs jílu, písku, úlomků a kamenů hornin krystalinika, úlomků cihel, betonu atd. Navážka je sv. hnědošedá, stř. ulehlá, jemnozrnná frakce je pevná.	
0,80-1,10	Hlína hnědá, jílovitá až jíl stř. plastický, prachovitý, pevné konzistence - KVARTÉR	
HPV		Naražená : NE
		Ustálená : NE
VZORKOVÁNÍ		0,00-1,10 m

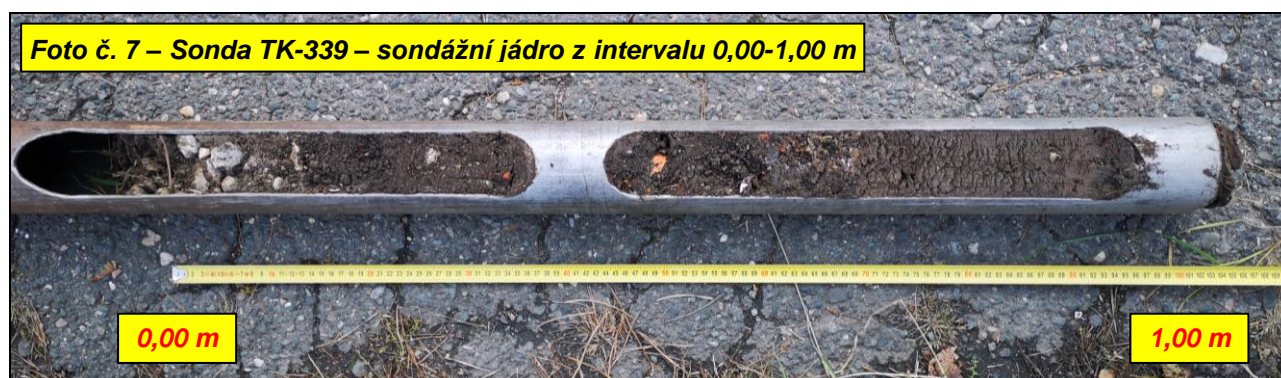
(m)	<b>TK-339</b>
0,00-0,70	NAVÁŽKA (násyp pod okrajem chodníku) – směs tm. hnědé hlíny, písku, šterku (makadam), zbytků stavebních odpadů (úlomky cihel a betonu), popela, úlomků hornin, atd. Navážka je hnědošedá, stř. ulehlá, s pevnou konzistencí jemnozrnné frakce.
0,70-1,00	Hlína hnědá, jílovitá, stř. plastická, prachovitá, slabě humusovitá, pevné konzistence – pohřbený kulturní horizont - KVARTÉR
HPV	Naražená : NE
	Ustálená : NE
VZORKOVÁNÍ	0,00-1,00 m

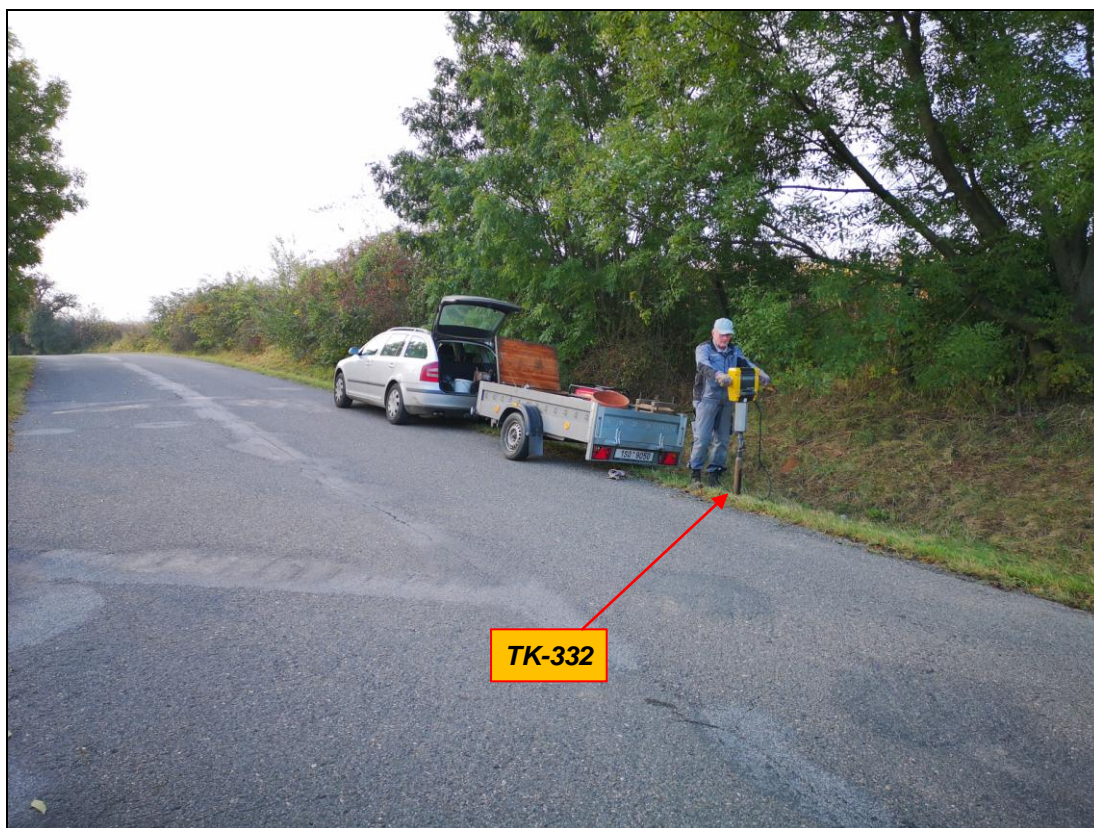
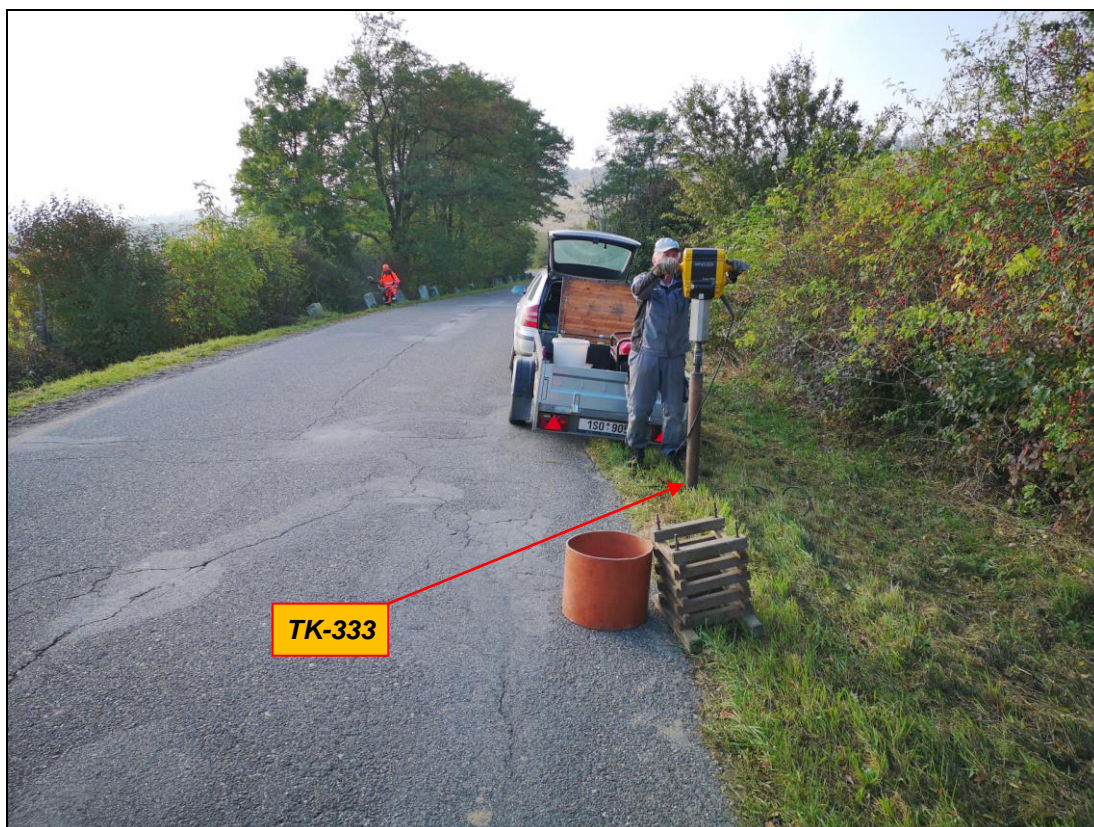
Foto č. 8-9 : Hloubení průzkumných jádrových sond TK-332 a TK-333 elektrickou sondážní soupravou WACKER EH 230/23 (konečná hloubka sond 1,00 m, průměr jádra 80 mm – foto 20.10. 2020)

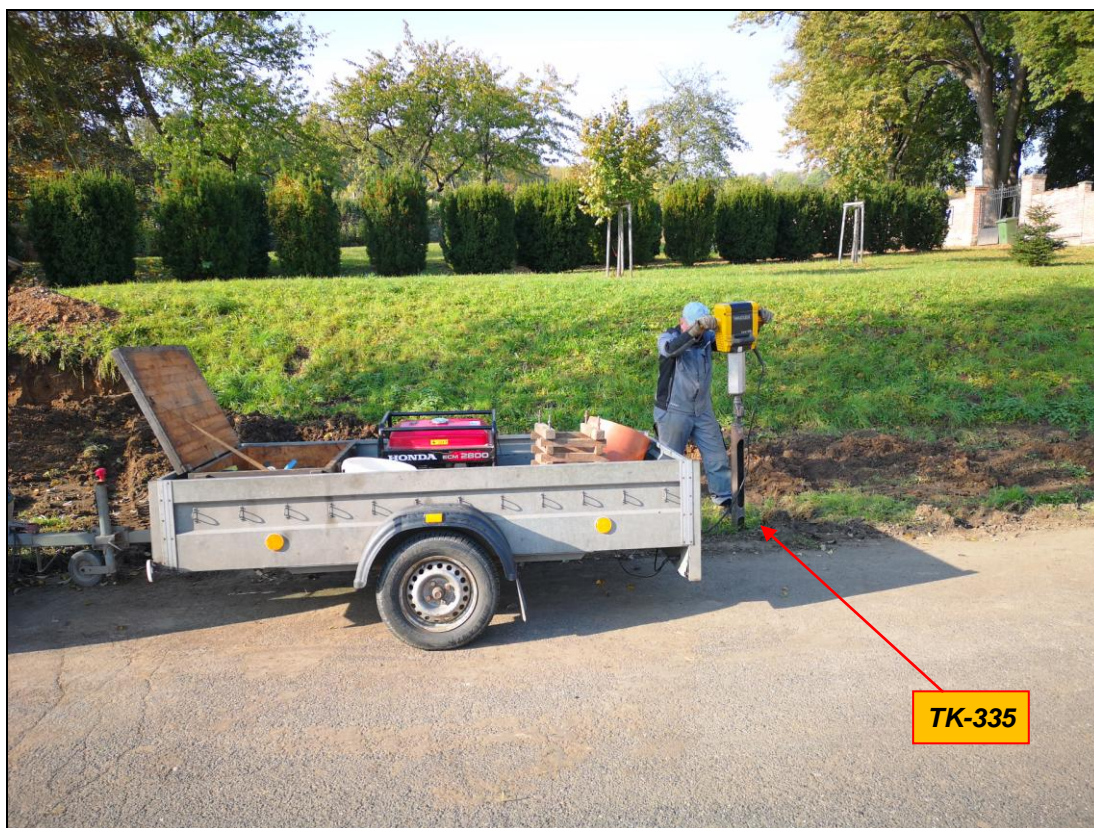
Foto č. 10-11 : Hloubení průzkumné jádrové sondy TK-335 elektrickou sondážní soupravou WACKER EH 230/23 + vytahování sondážního soutyči pákovým adaptérem (konečná hloubka sondy 1,00 m, průměr jádra 80 mm – foto 20.10. 2020)

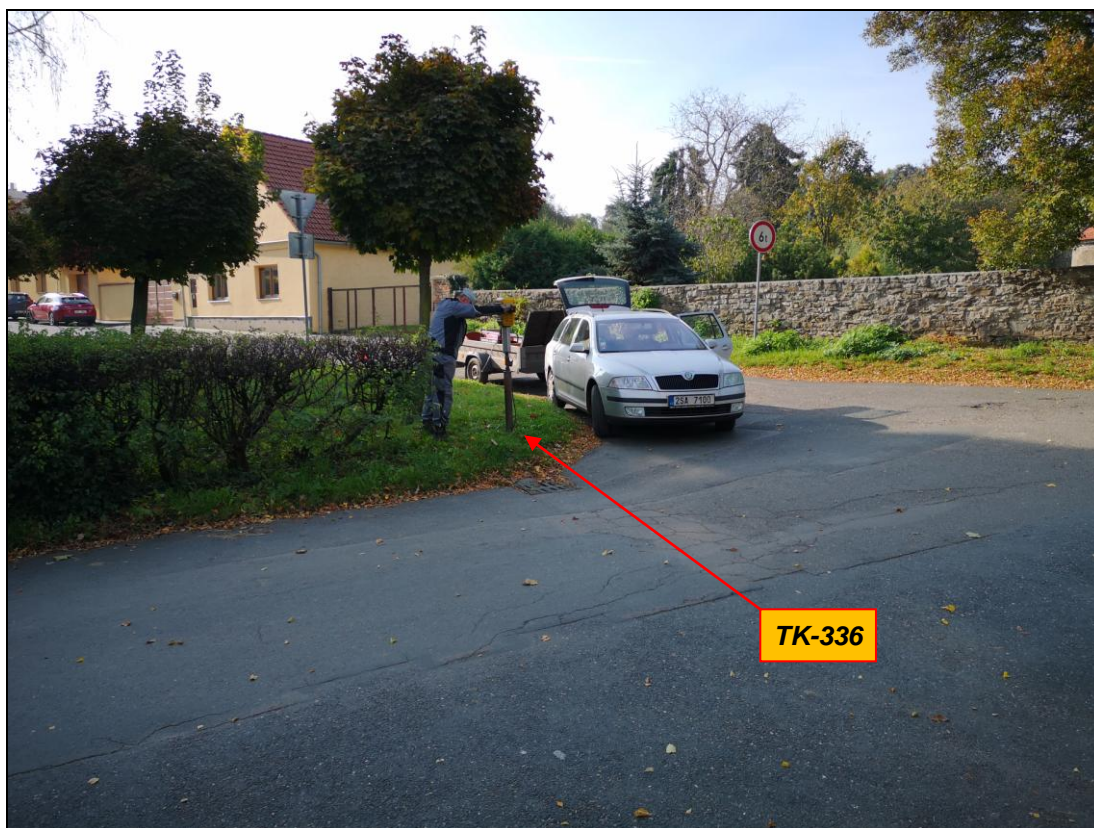
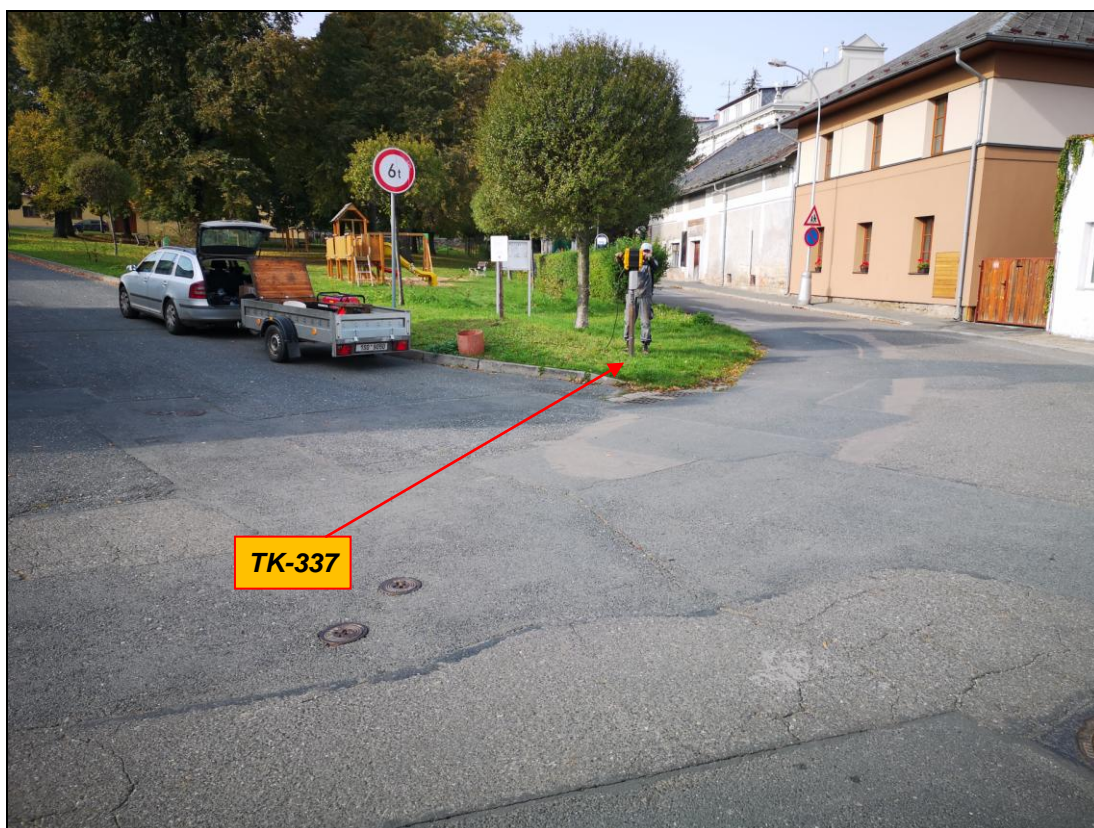
Foto č. 12-13 : Hloubení průzkumných jádrových sond TK-336 a TK-337 elektrickou sondážní soupravou WACKER EH 230/23 (konečná hloubka sond 1,10 m, průměr jádra 80 mm – foto 20.10. 2020)

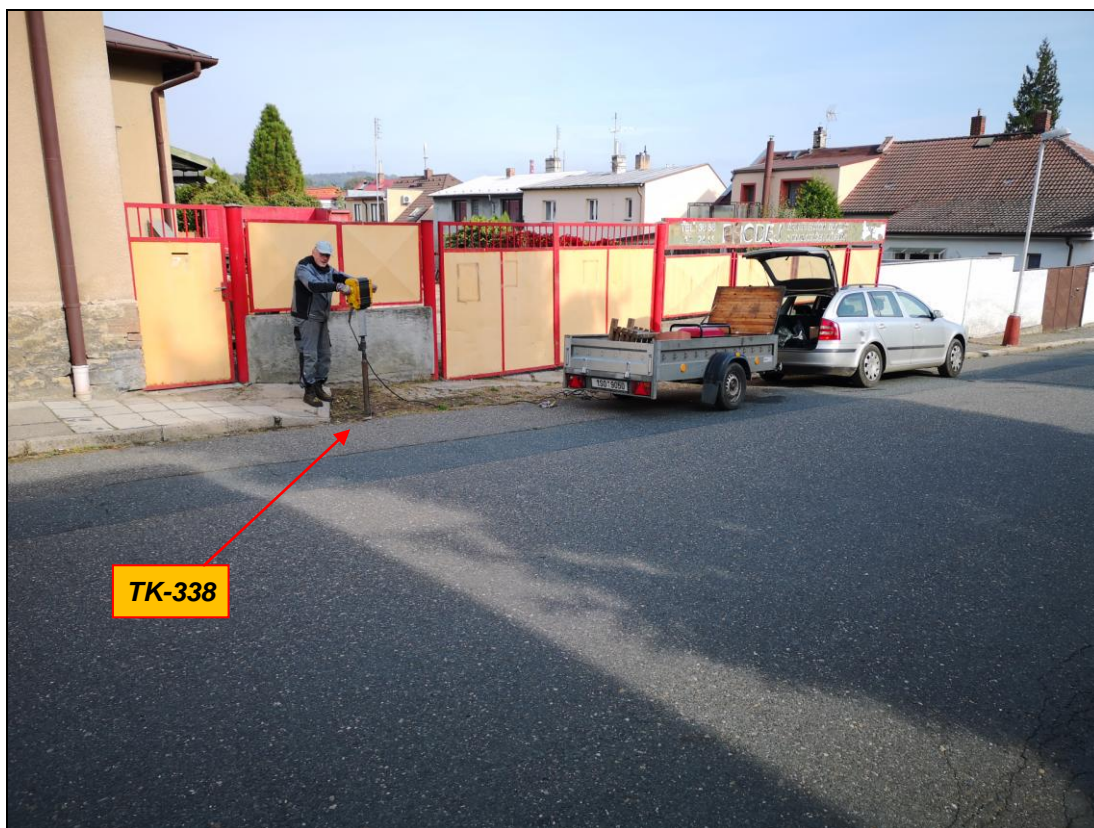
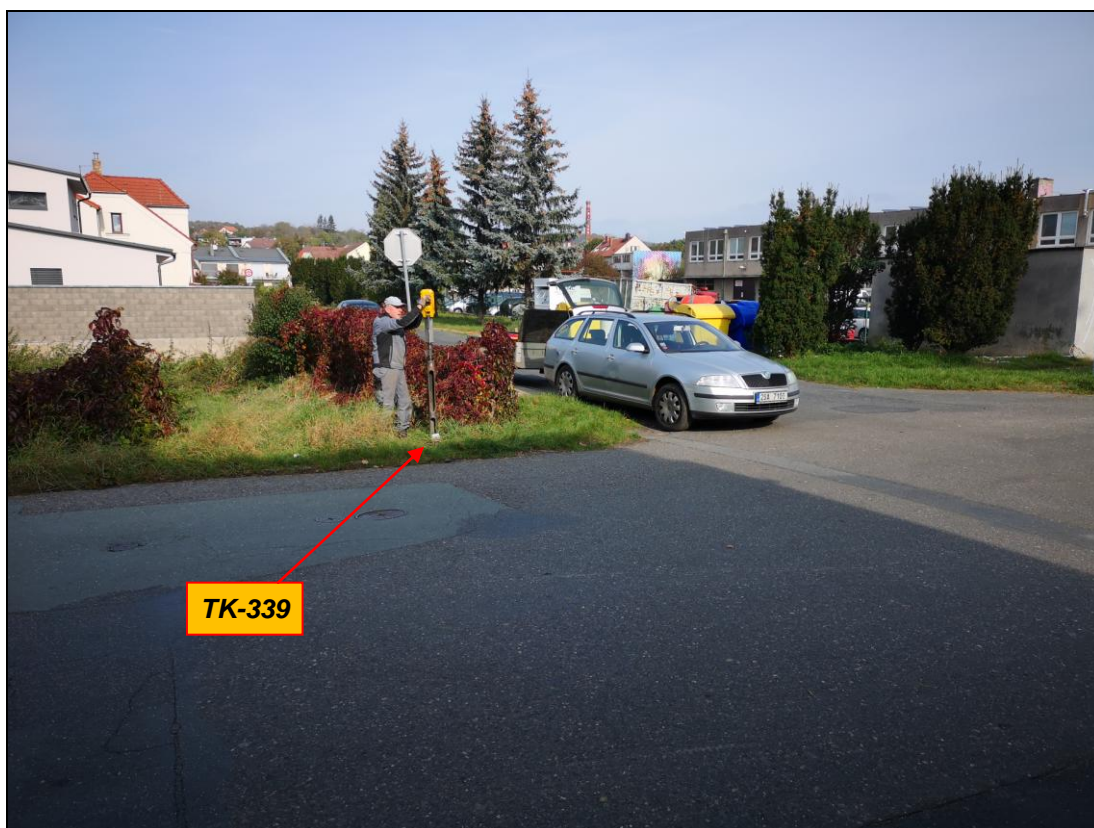
Foto č. 14-15 : Hloubení průzkumných jádrových sond TK-338 a TK-339 elektrickou sondážní soupravou WACKER EH 230/23 (konečná hloubka sond 1,00 m, průměr jádra 80 mm – foto 20.10. 2020)
