Na základě výše uvedené objednávky provedl zhotovitel diagnostický průzkum vozovky na vybraném úseku silnice II/335 spočívající ve vizuální prohlídce s fotodokumentací poruch, měření průhybů a posouzení únosnosti vozovky, jádrových vývrtech, vrtaných sondách a rozborech asfaltové směsi a podložní zeminy a stanovení množství PAU. Posouzení parametrů vozovky je provedeno podle technických podmínek TP87. Byly stanoveny výstupní parametry k hodnocení konstrukce vozovky. Předkládá se návrh opravy vozovky.

**Název:** Mnichovice průtah  
**Silnice:** II/335  
**Okres:** Praha-východ  
**Kraj:** Středočeský  
**Začátek úseku:** km 0,000 (UB 1331A010, křiž. se sil. II/508)  
**Konec úseku:** km 2,640  
**Délka úseku:** 2,640 km

Příloha A - Mapa s vyznačením posuzovaného úseku

MNICHOVICE PRŮTAH

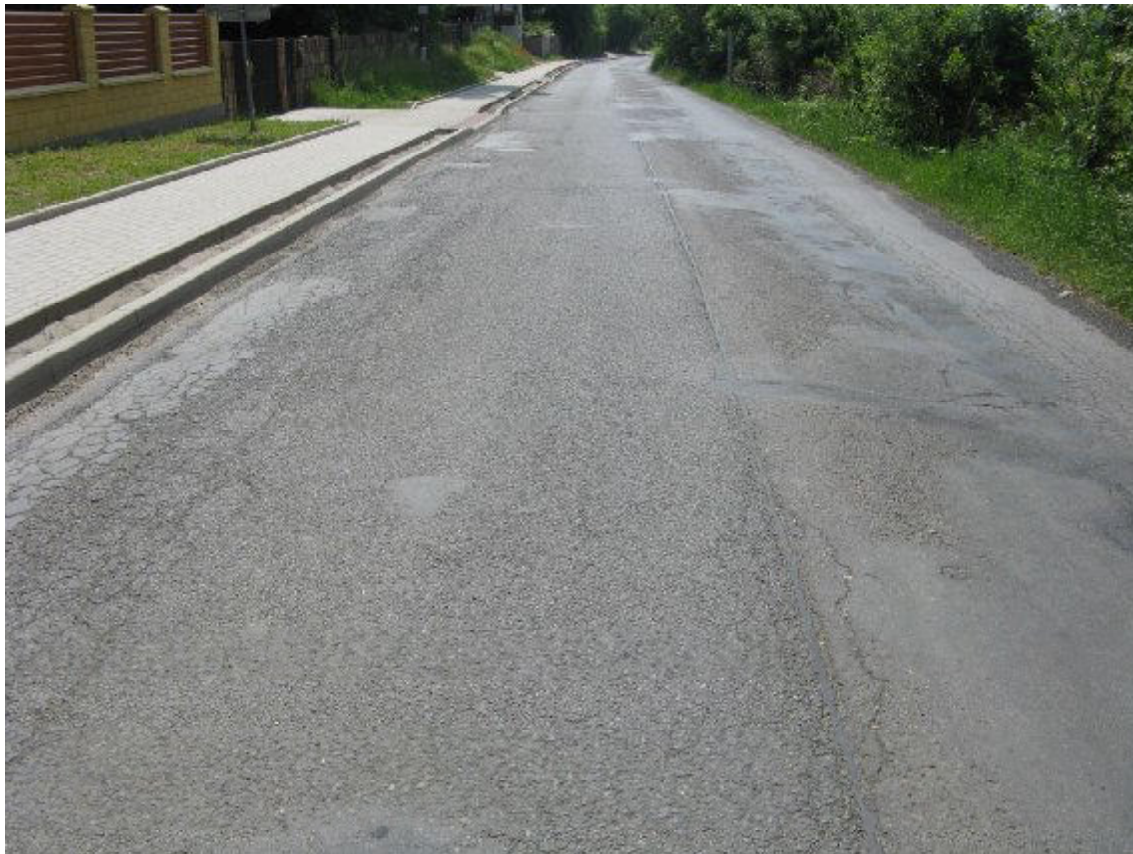
F02, km 0,050+  
Sít'ové trhliny a plošné deformace podél obrub a okraje, vysprávkky, nepravidelné hrboly, ztráta asfaltového tmelu, hloubková koroze.

**Rekonstrukce vozovky s odstraněním stávajících konstrukčních vrstev, úpravou či výměnou podložní zeminy a vybudování nové konstrukce vozovky navržené podle TP170 na výhledové dopravní zatížení.**

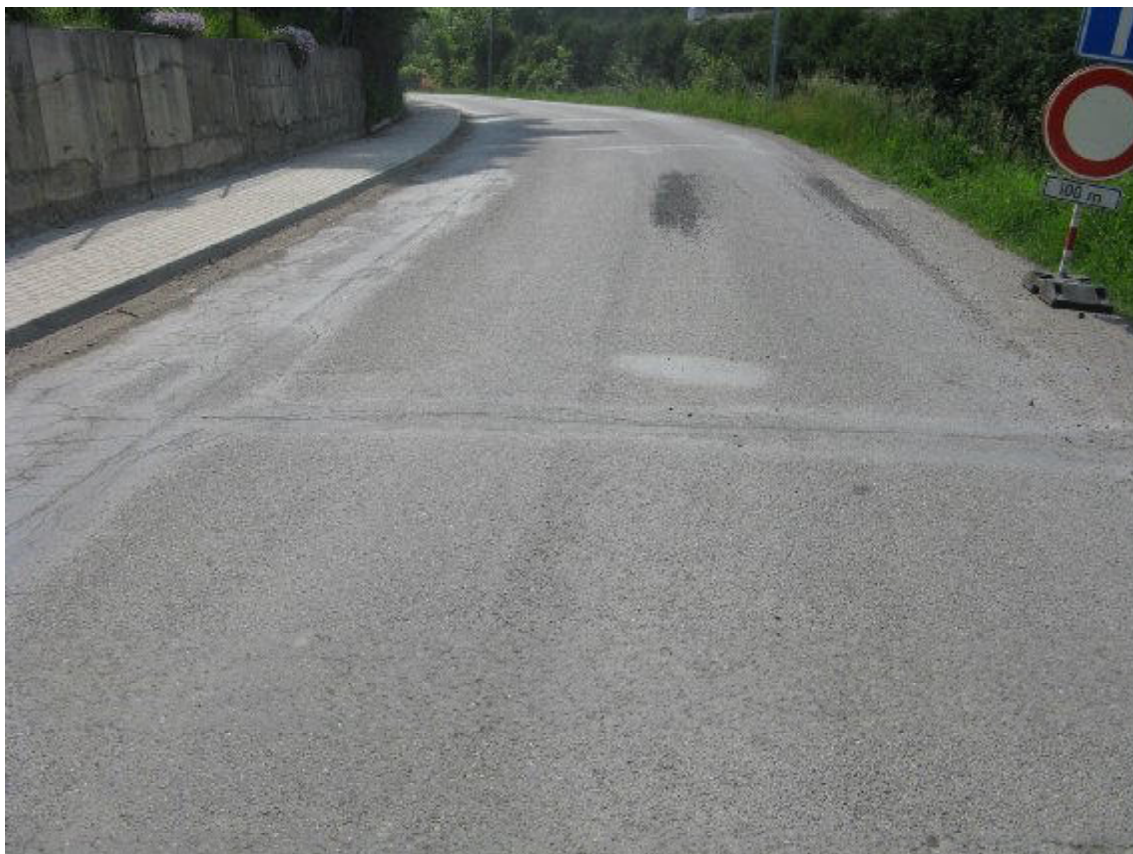
F11, km 0,510+  
Příčná trhlina s tryskovými vysprávkami, vlevo mozaikové/sít'ové trhliny, plošné deformace a vysprávkky podél obrub.

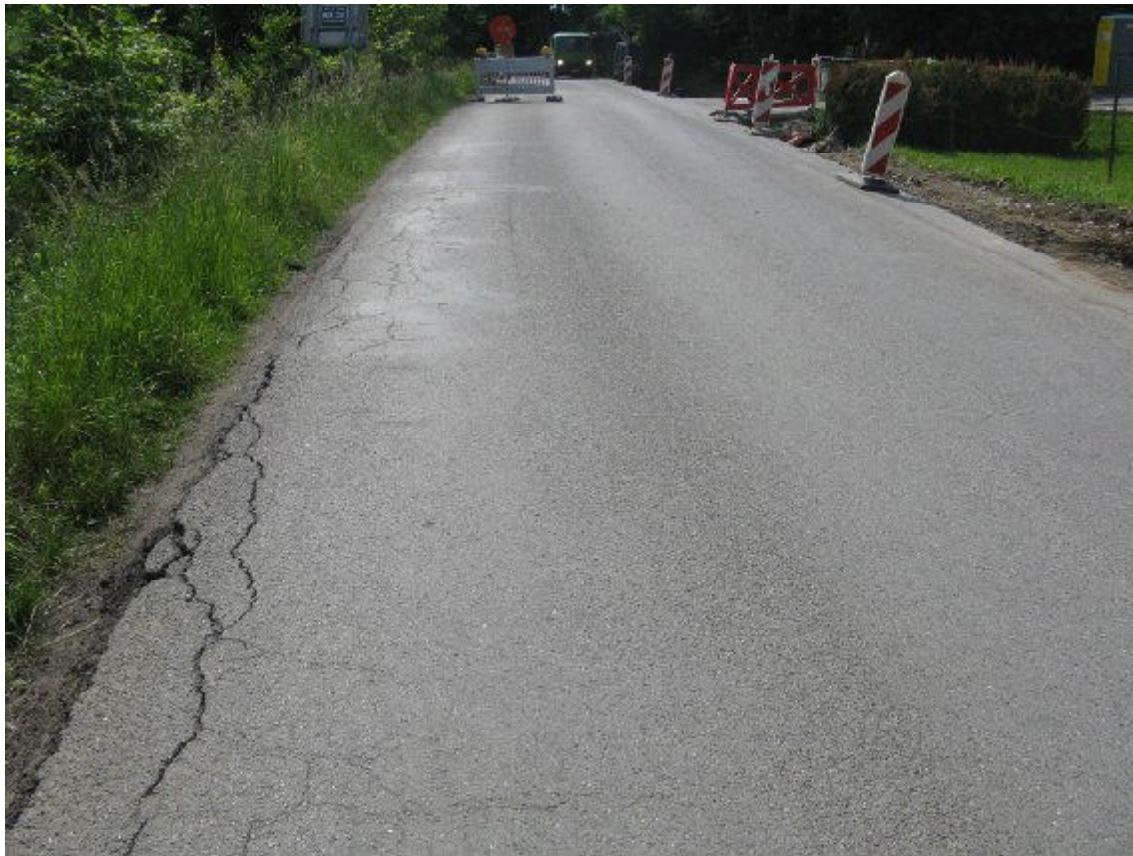
F18, km 0,850+  
Olamování okraje, mozaikové a nepravidelné trhliny, vysprávký tryskovou metodou, zanesení příkopu.

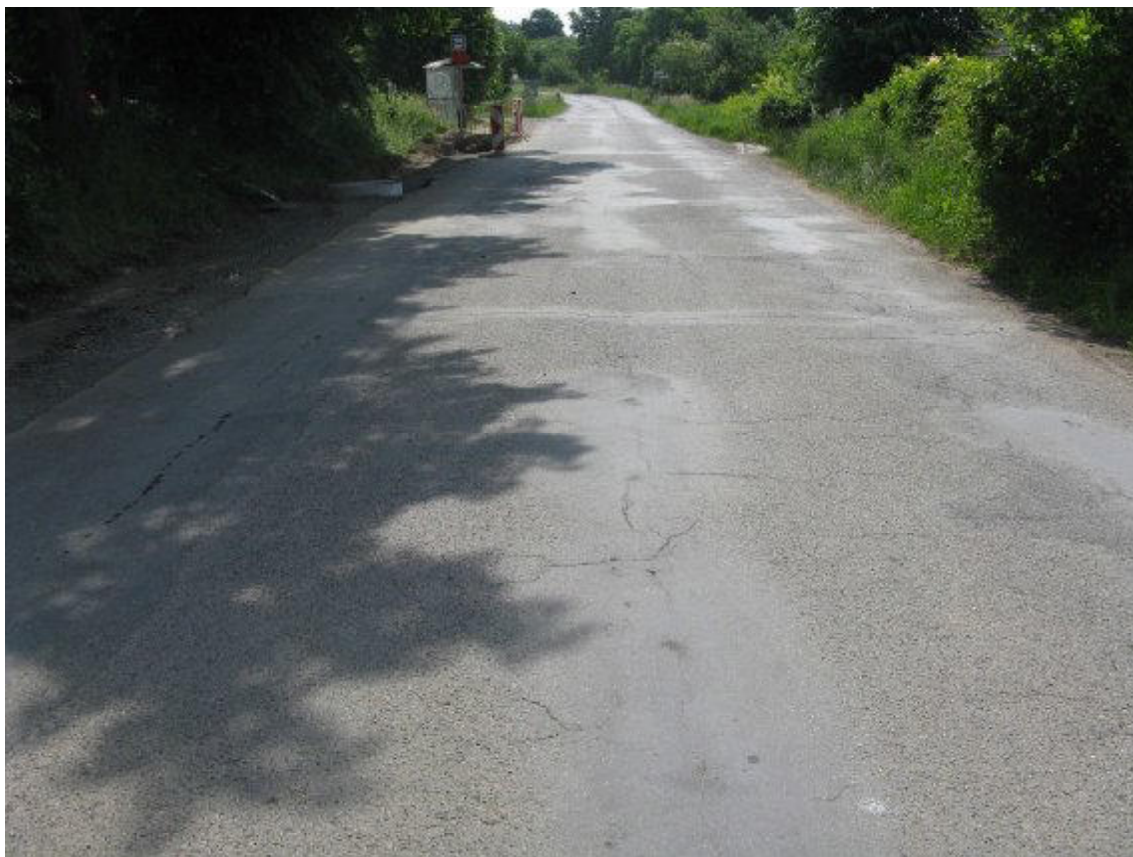
F26, km 1,250+  
Mozaikové, příčné, podélné a nepravidelné trhliny, vysprávký tryskovou metodou, nepravidelné hrboly.

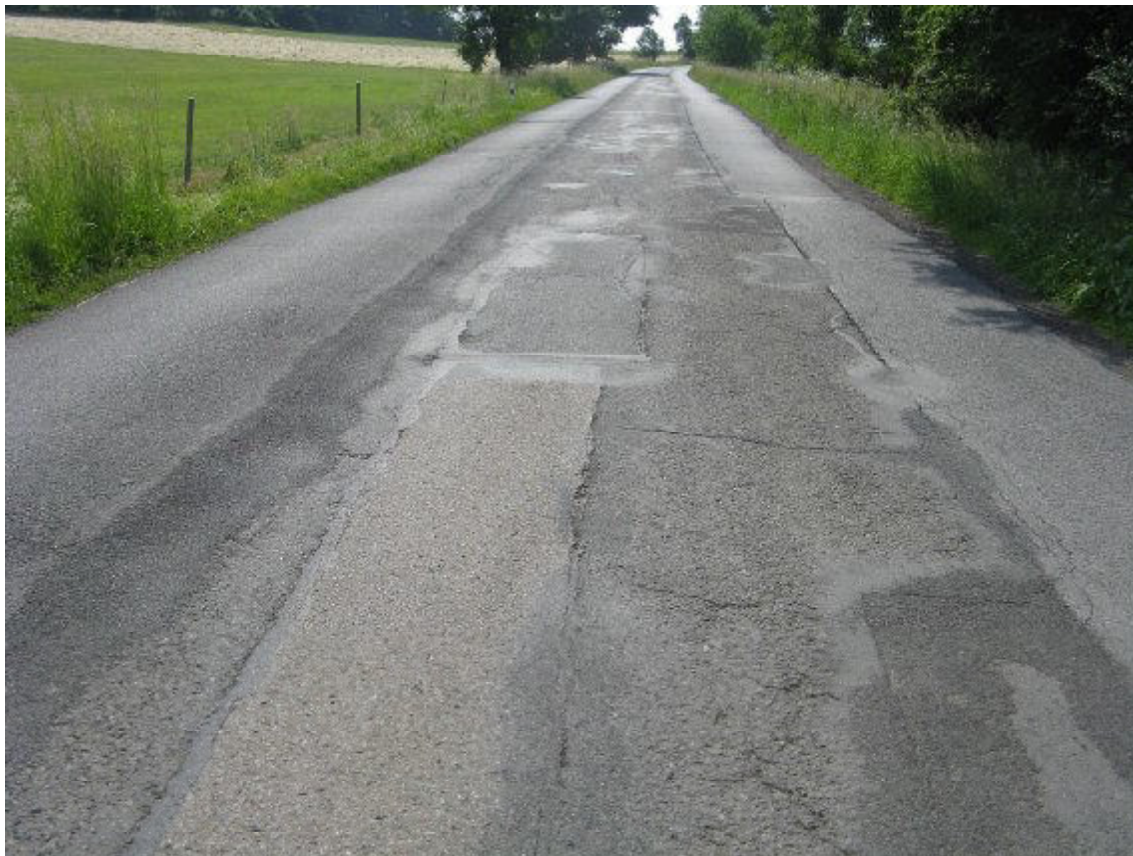
F31, km 1,510+

Vysprávkky, nepravidelné hrboly, mozaikové, příčné, podélné a nepravidelné trhliny, ztráta asfaltového tmelu, hloubková koroze, zanesení příkopů, zvýšená nezpevněná krajnice.

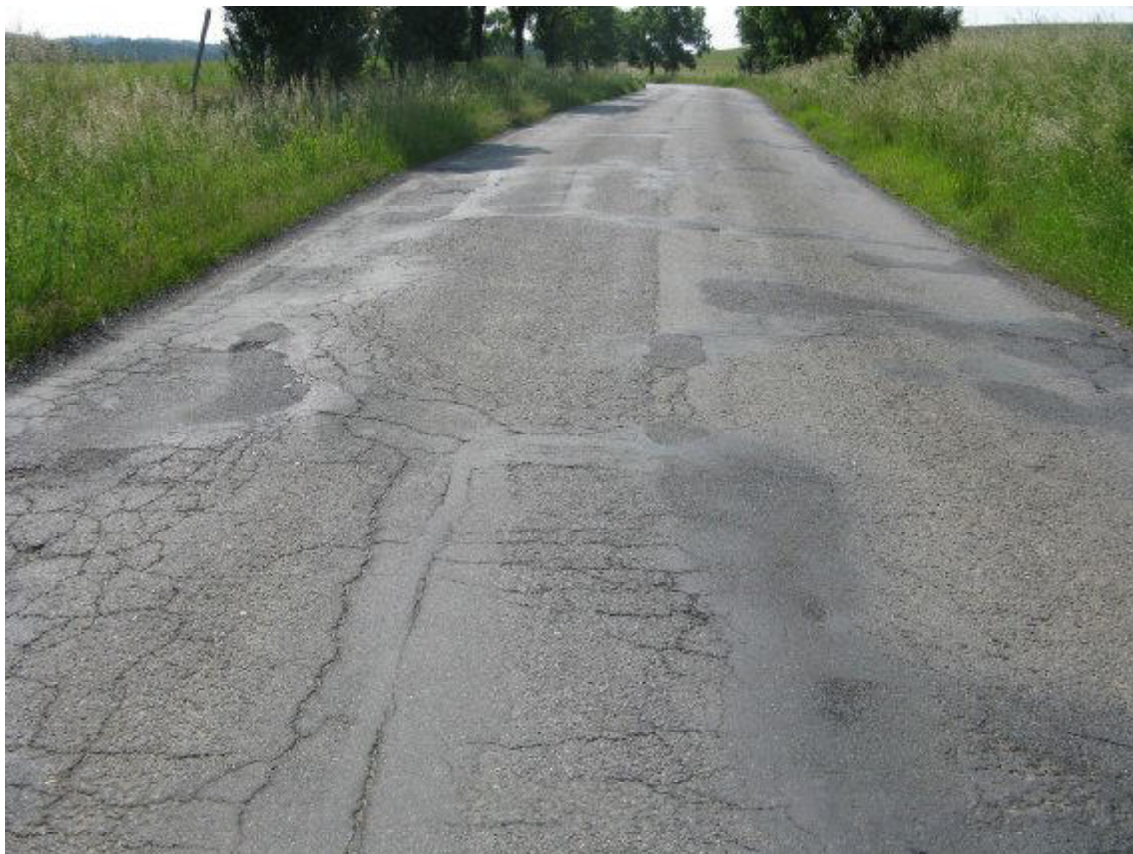
F39, km 1,910+

Mozaikové/síťové trhliny, vysprávkky, nepravidelné hrboly, plošné deformace, zanesení příkopů, zvýšená nezpevněná krajnice.

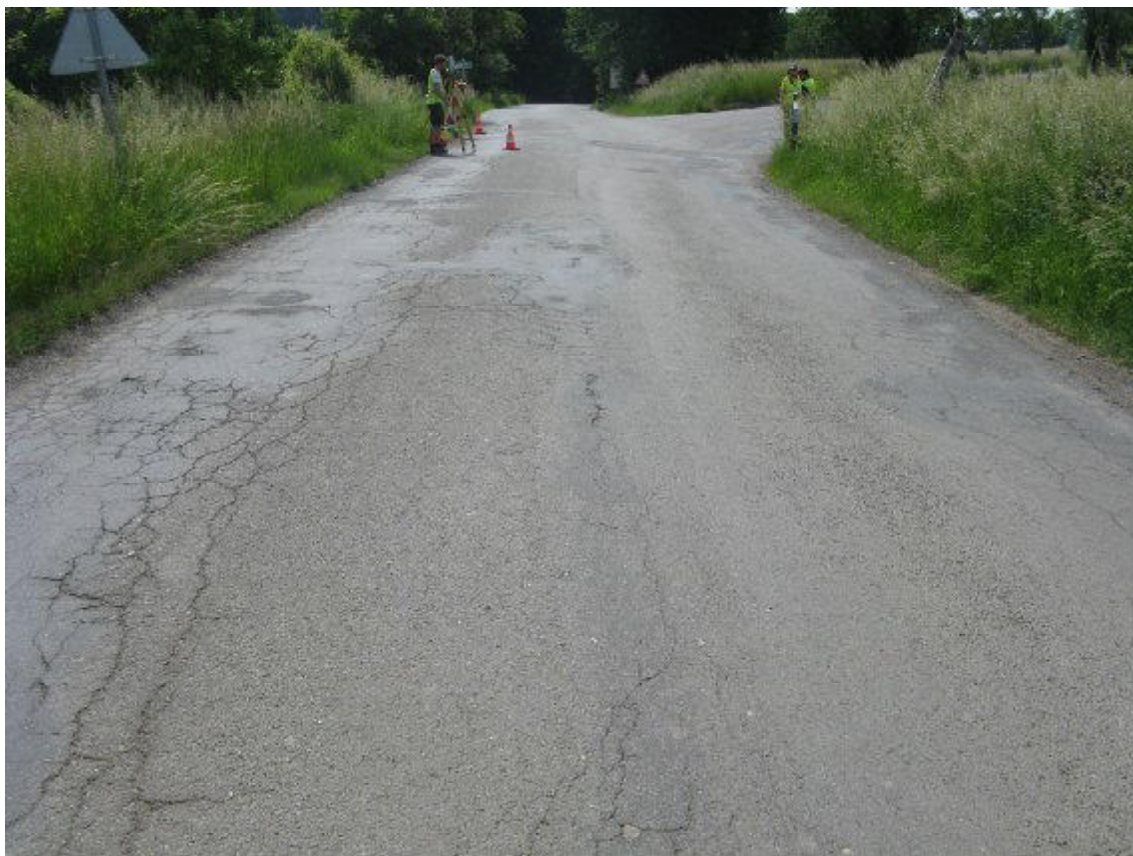
F46, km 2,250+

Mozaikové/síťové trhliny, vysprávkvy, nepravidelné hrboly, plošné deformace, zanesení příkoptů, zvýšená nezpevněná krajnice.

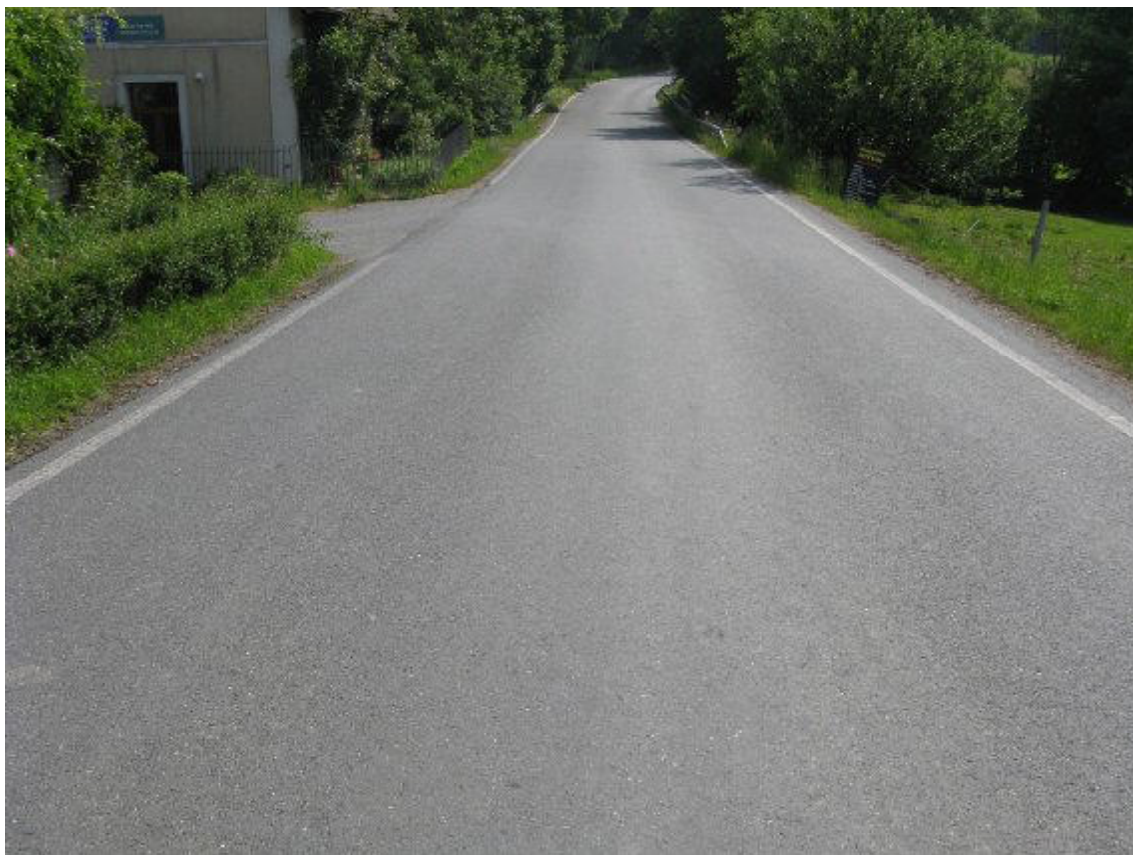
F51, km 2,510+

Zánovní povrch, bez poruch.
