ODBORNÝ POSUDEK

**Metodiky posuzování staveb z hlediska výskytu obecně a zvláště
chráněných synantropních druhů živočichů**

**SPŠS a OA Kladno
Domov mládeže**

Objekt Domova mládeže Střední průmyslové školy stavební a Obchodní akademie Kladno, Cyrila Boudy č.p. 2953, 272 03 Kladno.

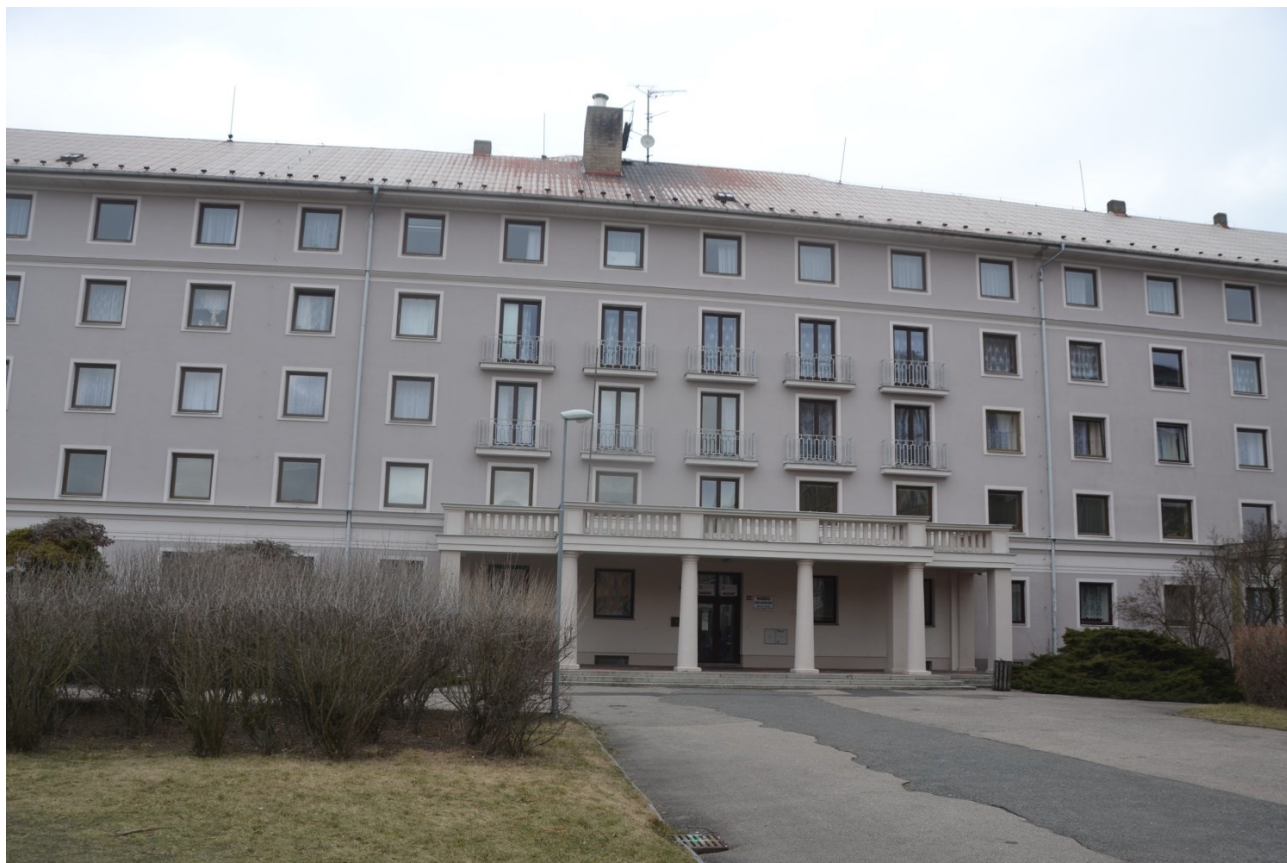
Budova Domova mládeže – velká, zděná, pětipodlažní stavba s valbovou střechou (obr úvod, 1–4).

Budova Domova mládeže je pětipodlažní velká zděná stavba s valbovou střechou (obr úvod, 1–4). V půdním prostoru nebyly nalezeny pobytové stopy po výskytu netopýrů. Prostory za pozednicemi jsou téměř po celém obvodu prostupné směrem k okraji střechy. Byly zde nalezeny pobytové stopy po hnízdění kavek obecných (*Corvus monedula*) a rorýsů obecných (*Apus apus*). Budova je tradičním hnízdištěm těchto druhů ptáků, hnízdí zde minimálně čtyři páry kavek a minimálně patnáct párů rorýsů. Během průzkumu bylo v okolí budovy pozorováno hejno dvaceti kavek.

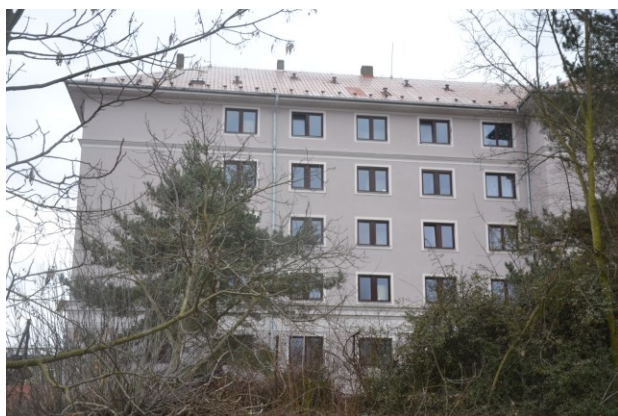
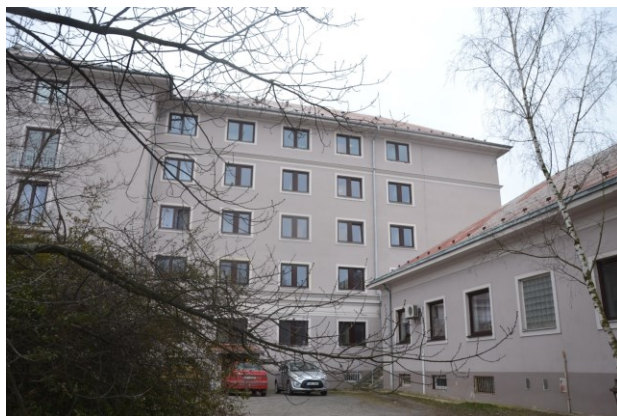
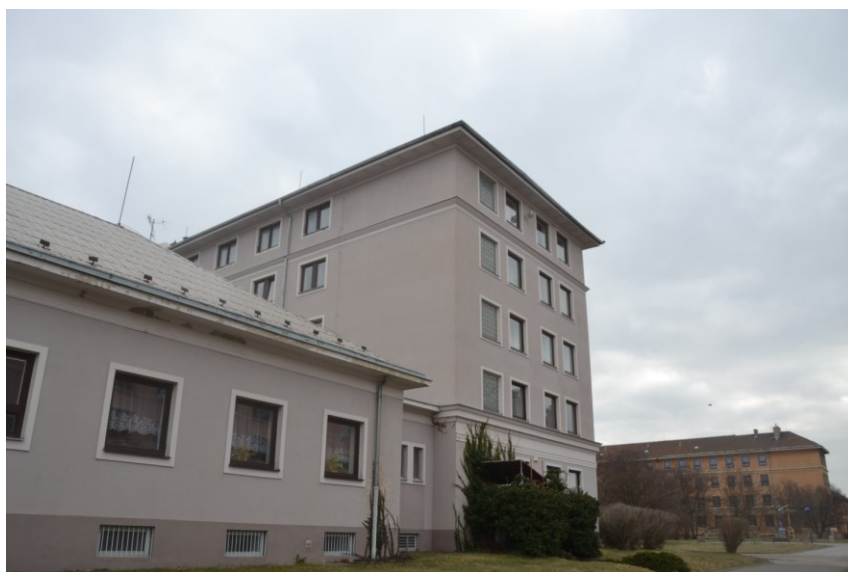
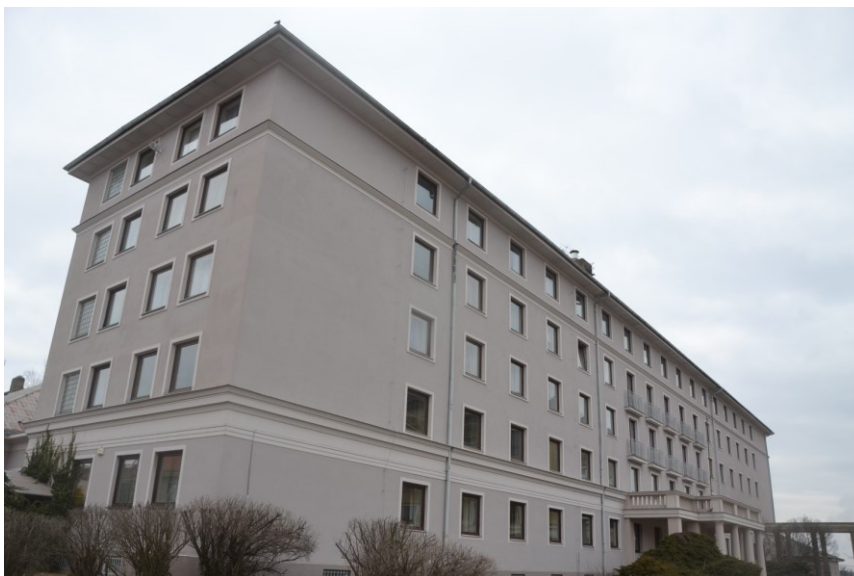
Fasády jsou zachovalé bez zásadních poruch, skulin či prasklin vhodných pro štěrbinové druhy netopýrů. Pobytové stopy po hnízdění dalších druhů ptáků nebyly zaznamenány.

Obr 1 - 4: Budova Domova mládeže, Cyrila Boudy 2953, Kladno.

- Hnízdní možnosti obou druhů ptáků je nutné zachovat i po zateplení. Zateplení stěn KZS je vhodné ukončit pod střešní římsou, mezi okraj římsy a střechy doporučujeme nezasahovat. Pokud toto nelze dodržet a je nutná oprava střešní římsy, je potřeba tyto prostory v rámci oprav neuzavírat a postupovat dle doporučení České ornitologické společnosti. (doporučení pro rorýse obr 8). Dále je nezbytné zachovat také minimálně čtyři otvory vhodné pro vstup kavky (průměr otvoru 70 mm), ideálně v rozích budovy.

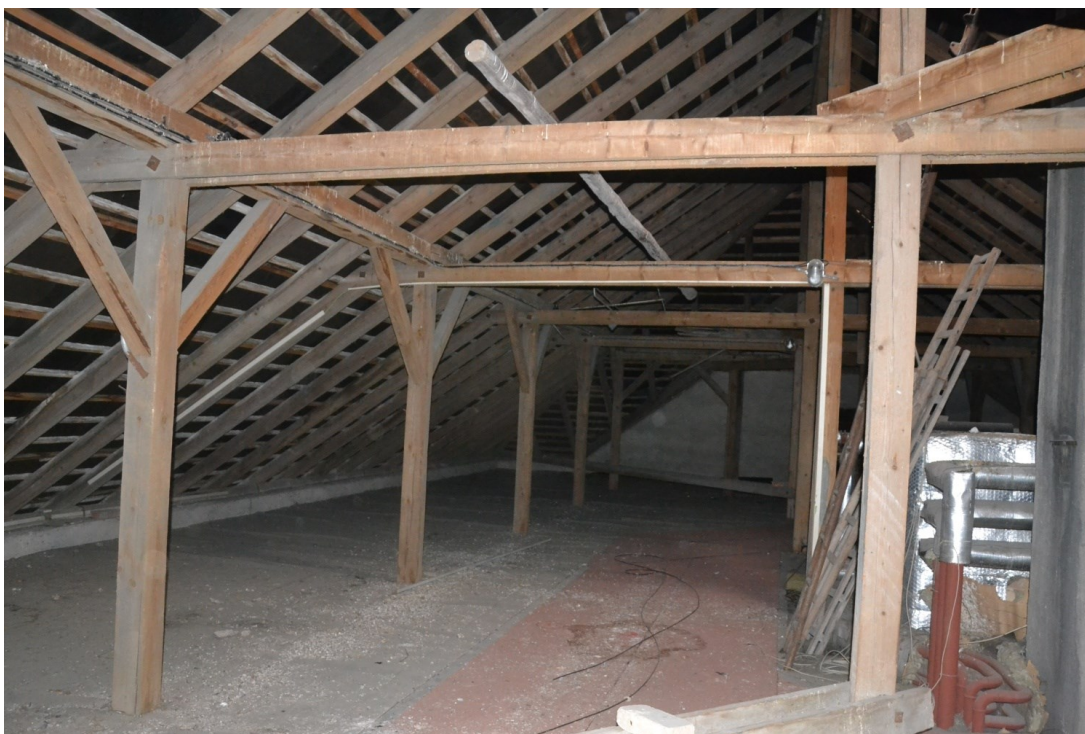
Obr 5: Půdní prostor DM.

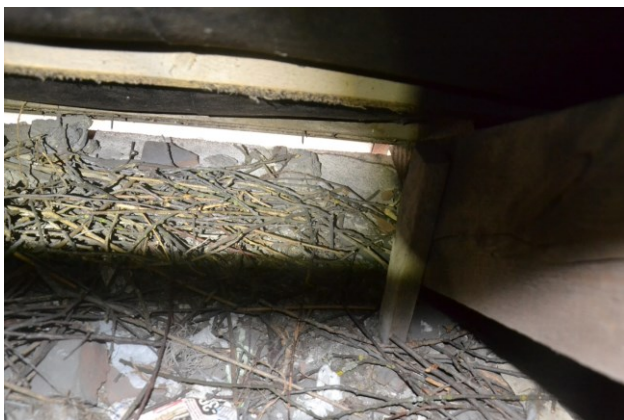
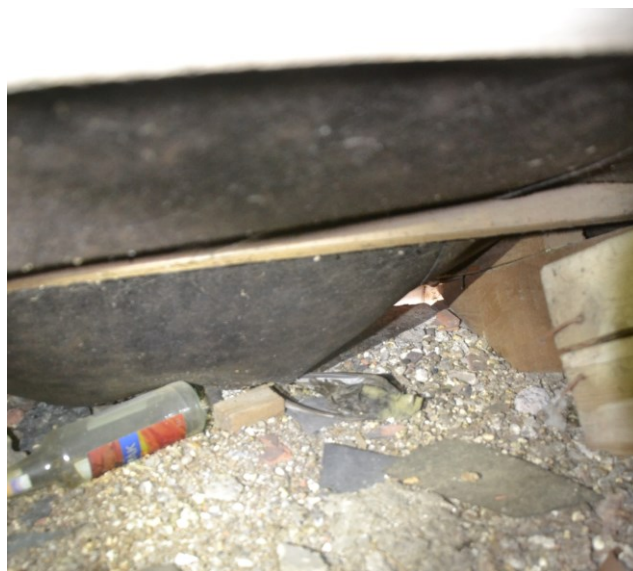
Obr 6 - 7: Pobytové stopy po hnízdění kavky a kádáver rorýse obecného.

- Vzhledem k velkému významu budovy pro dva druhy zvláště chráněných druhů živočichů – kavku obecnou a rorýse obecného, doporučujeme s předstihem před zahájením stavby postupovat v souladu s ustanovením § 56 zákona č. 114/1992 Sb., o ochraně přírody a krajiny a požádat správní orgán (OŽP Středočeského kraje) o povolení výjimky z ochranných podmínek zvláště chráněných druhů živočichů.
- Je nezbytné provádět stavební úpravy objektu ve vzdálenosti do 6m od zjištěných sídel zvláště chráněných druhů živočichů mimo období reprodukce kavek a rorýsů (10.3. – 10.8.).

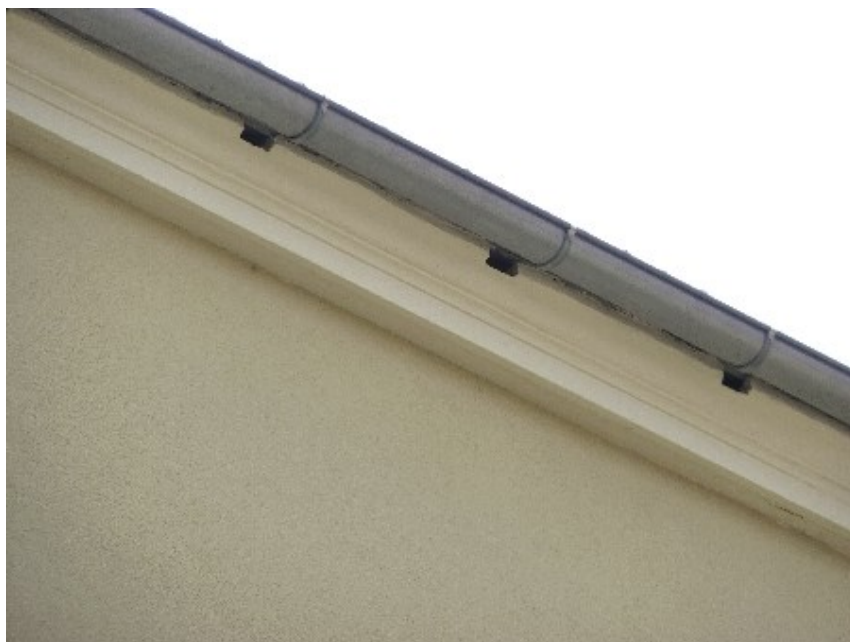
Obr 8. Příklad úpravy vletových otvorů pro rorýse na rozměry 30 (výška) x 60 mm (šířka). Upravené otvory doporučujeme rozložit ideálně tak, aby připadal vždy jeden prostup na prostor mezi dvěma krokvemi. Tento rozměr neumožňuje průnik holubům.
